## **Quickscan natuuronderzoek Dijkhoornseweg 134 te Delft**

### **Een inventarisatie van beschermde flora en fauna**

Opgesteld door dr. G.M.J. Tubbing, stadsecoloog gemeente Delft  
Delft, 20 oktober 2017

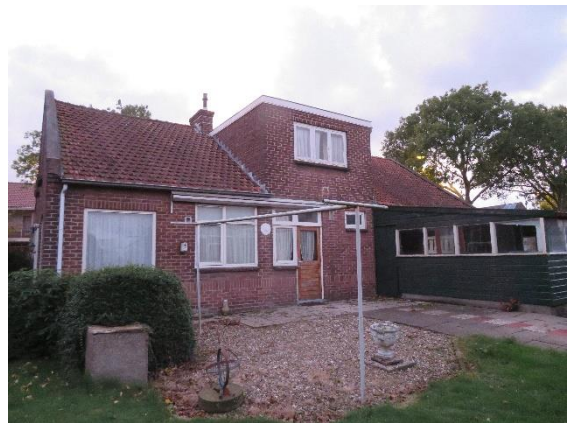
Fig. 1. Achterzijde locatie met zicht op de te slopen gebouwen

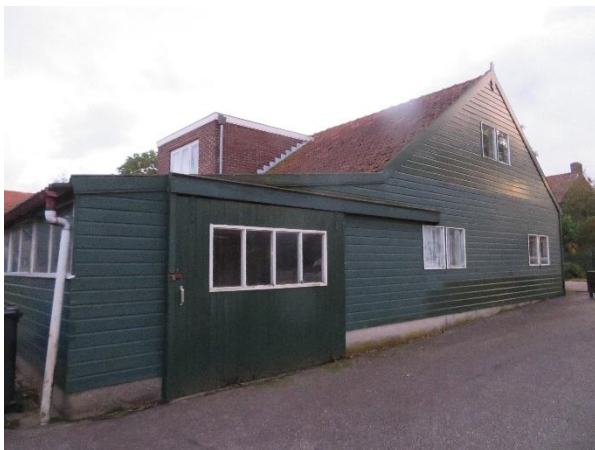
Fig. 2. Schuur

De woning en schuur zijn niet geschikt voor gebouw bewonende vogels. De aanwezigheid hiervan is uitgesloten. Ook zijn er geen nesten van vogels aanwezig in de fruitbomen. Niet uit te sluiten is dat er gedurende de broedtijd vogels in de conifeer broeden. Tijdens de bezoeken zijn onder meer koolmezen, eksters en merels aangetroffen.
