## **Mijnbouwstraat 120 te Delft**

Vooronderzoek en verkennend bodemonderzoek

Referentie: BG6781TPRP001F0.2

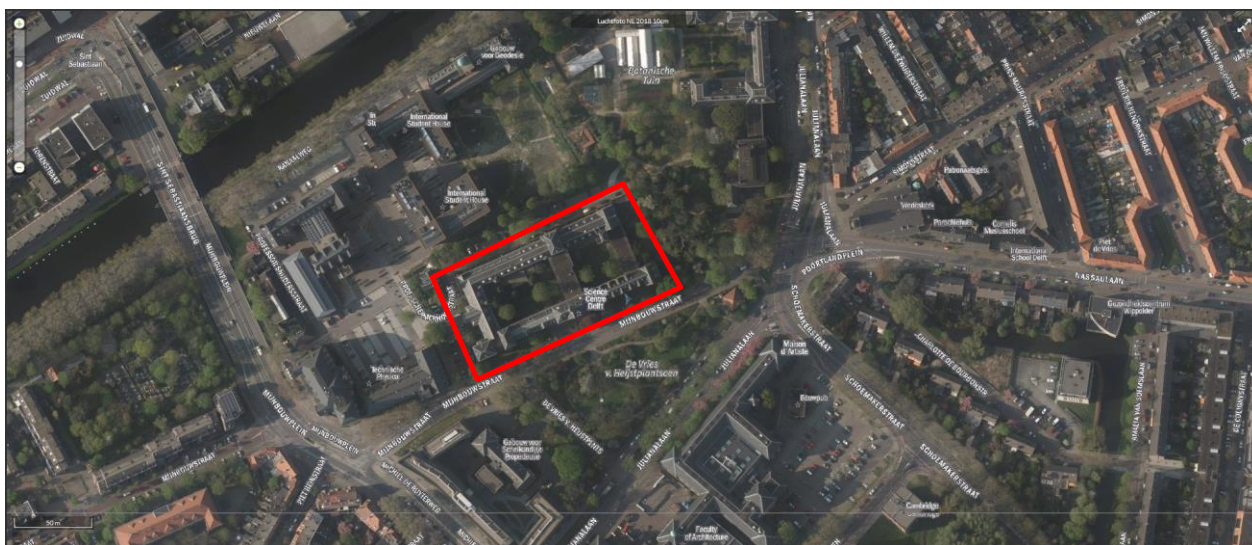
*Figuur 2-1 Globale ligging onderzoekslocatie (rood)*

De locatie Mijnbouwstraat 120 is gelegen nabij het centrum van Delft en de Sint Sebastiaansbrug. Aan de zuidzijde grenst het perceel aan de Mijnbouwstraat. Ten oosten zijn botanische tuinen gelegen. Aan de noord- en westzijde zijn kantoorgebouwen en woningen met winkels aanwezig. De globale ligging is weergegeven in onderstaande figuur.

De locatie is in gebruik als faculteits- en kantoorgebouw met daarin een universiteitsmuseum. Het pand heeft twee binnentuinen en is (gedeeltelijk) voorzien van een kelderruimte met betonvloer. Rond het gebouw (noord, oost en west) is een weg met parkeervoorzieningen aanwezig. Aan de voorzijde van het gebouw is een voetpad en groen (gras met bomen) aanwezig.

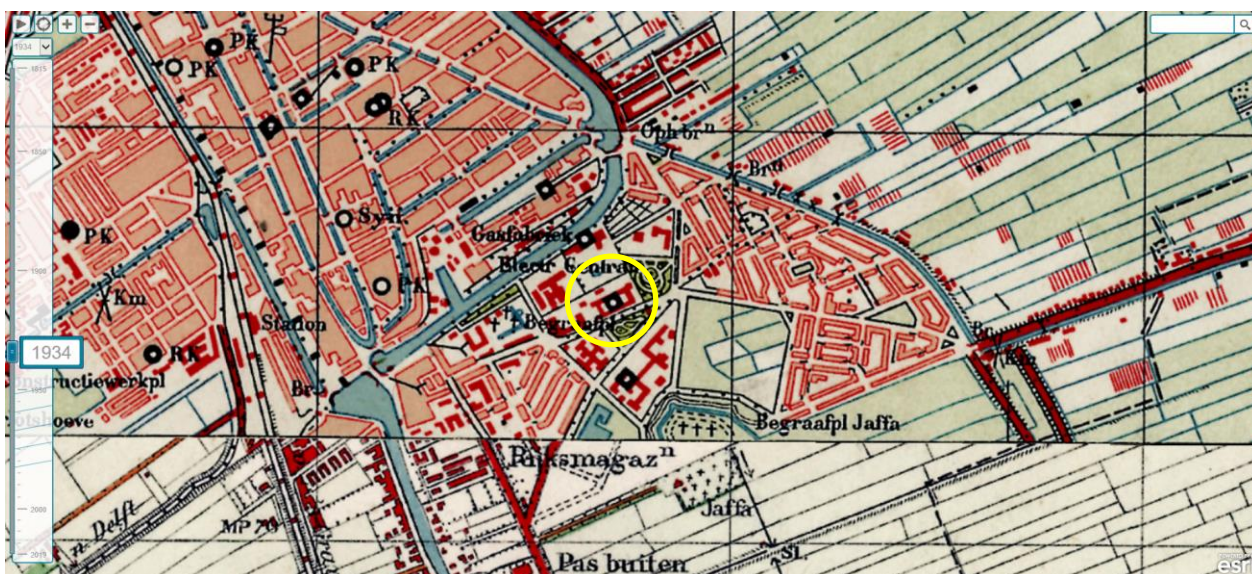
Figuur 2-3 Topografische kaart 1934 met globale ligging onderzoekslocatie (geel)

In de jaren daarna ontwikkelt het gebied zich steeds verder. Op de topografische kaart van 1935 is aan de oostzijde de huidige botanische tuin zichtbaar en is ten zuiden een park aangelegd. Tussen de onderzoekslocatie en het geodesie gebouw ligt het gebied nog steeds braak.

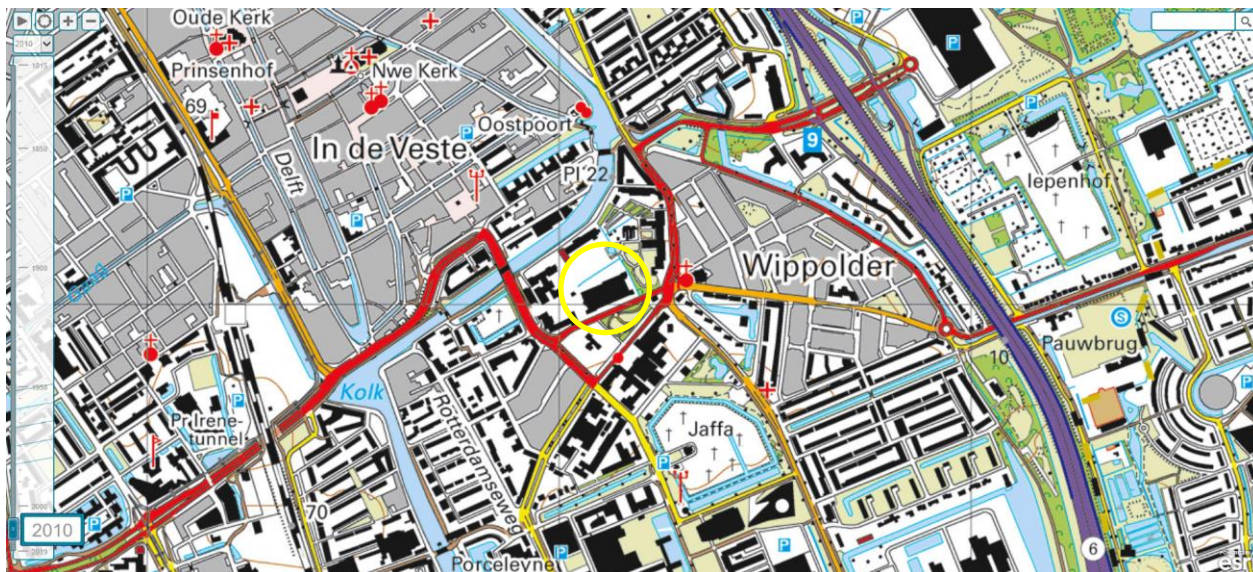
Figuur 2-4 Topografische kaart 2010 met globale ligging onderzoekslocatie (geel)

Op de topografische kaart van 2010 is te zien dat het gebied ten noorden van de onderzoekslocatie bouwrijp wordt gemaakt. Een deel van de bebouwing ten noord- en zuidwesten is gesloopt.

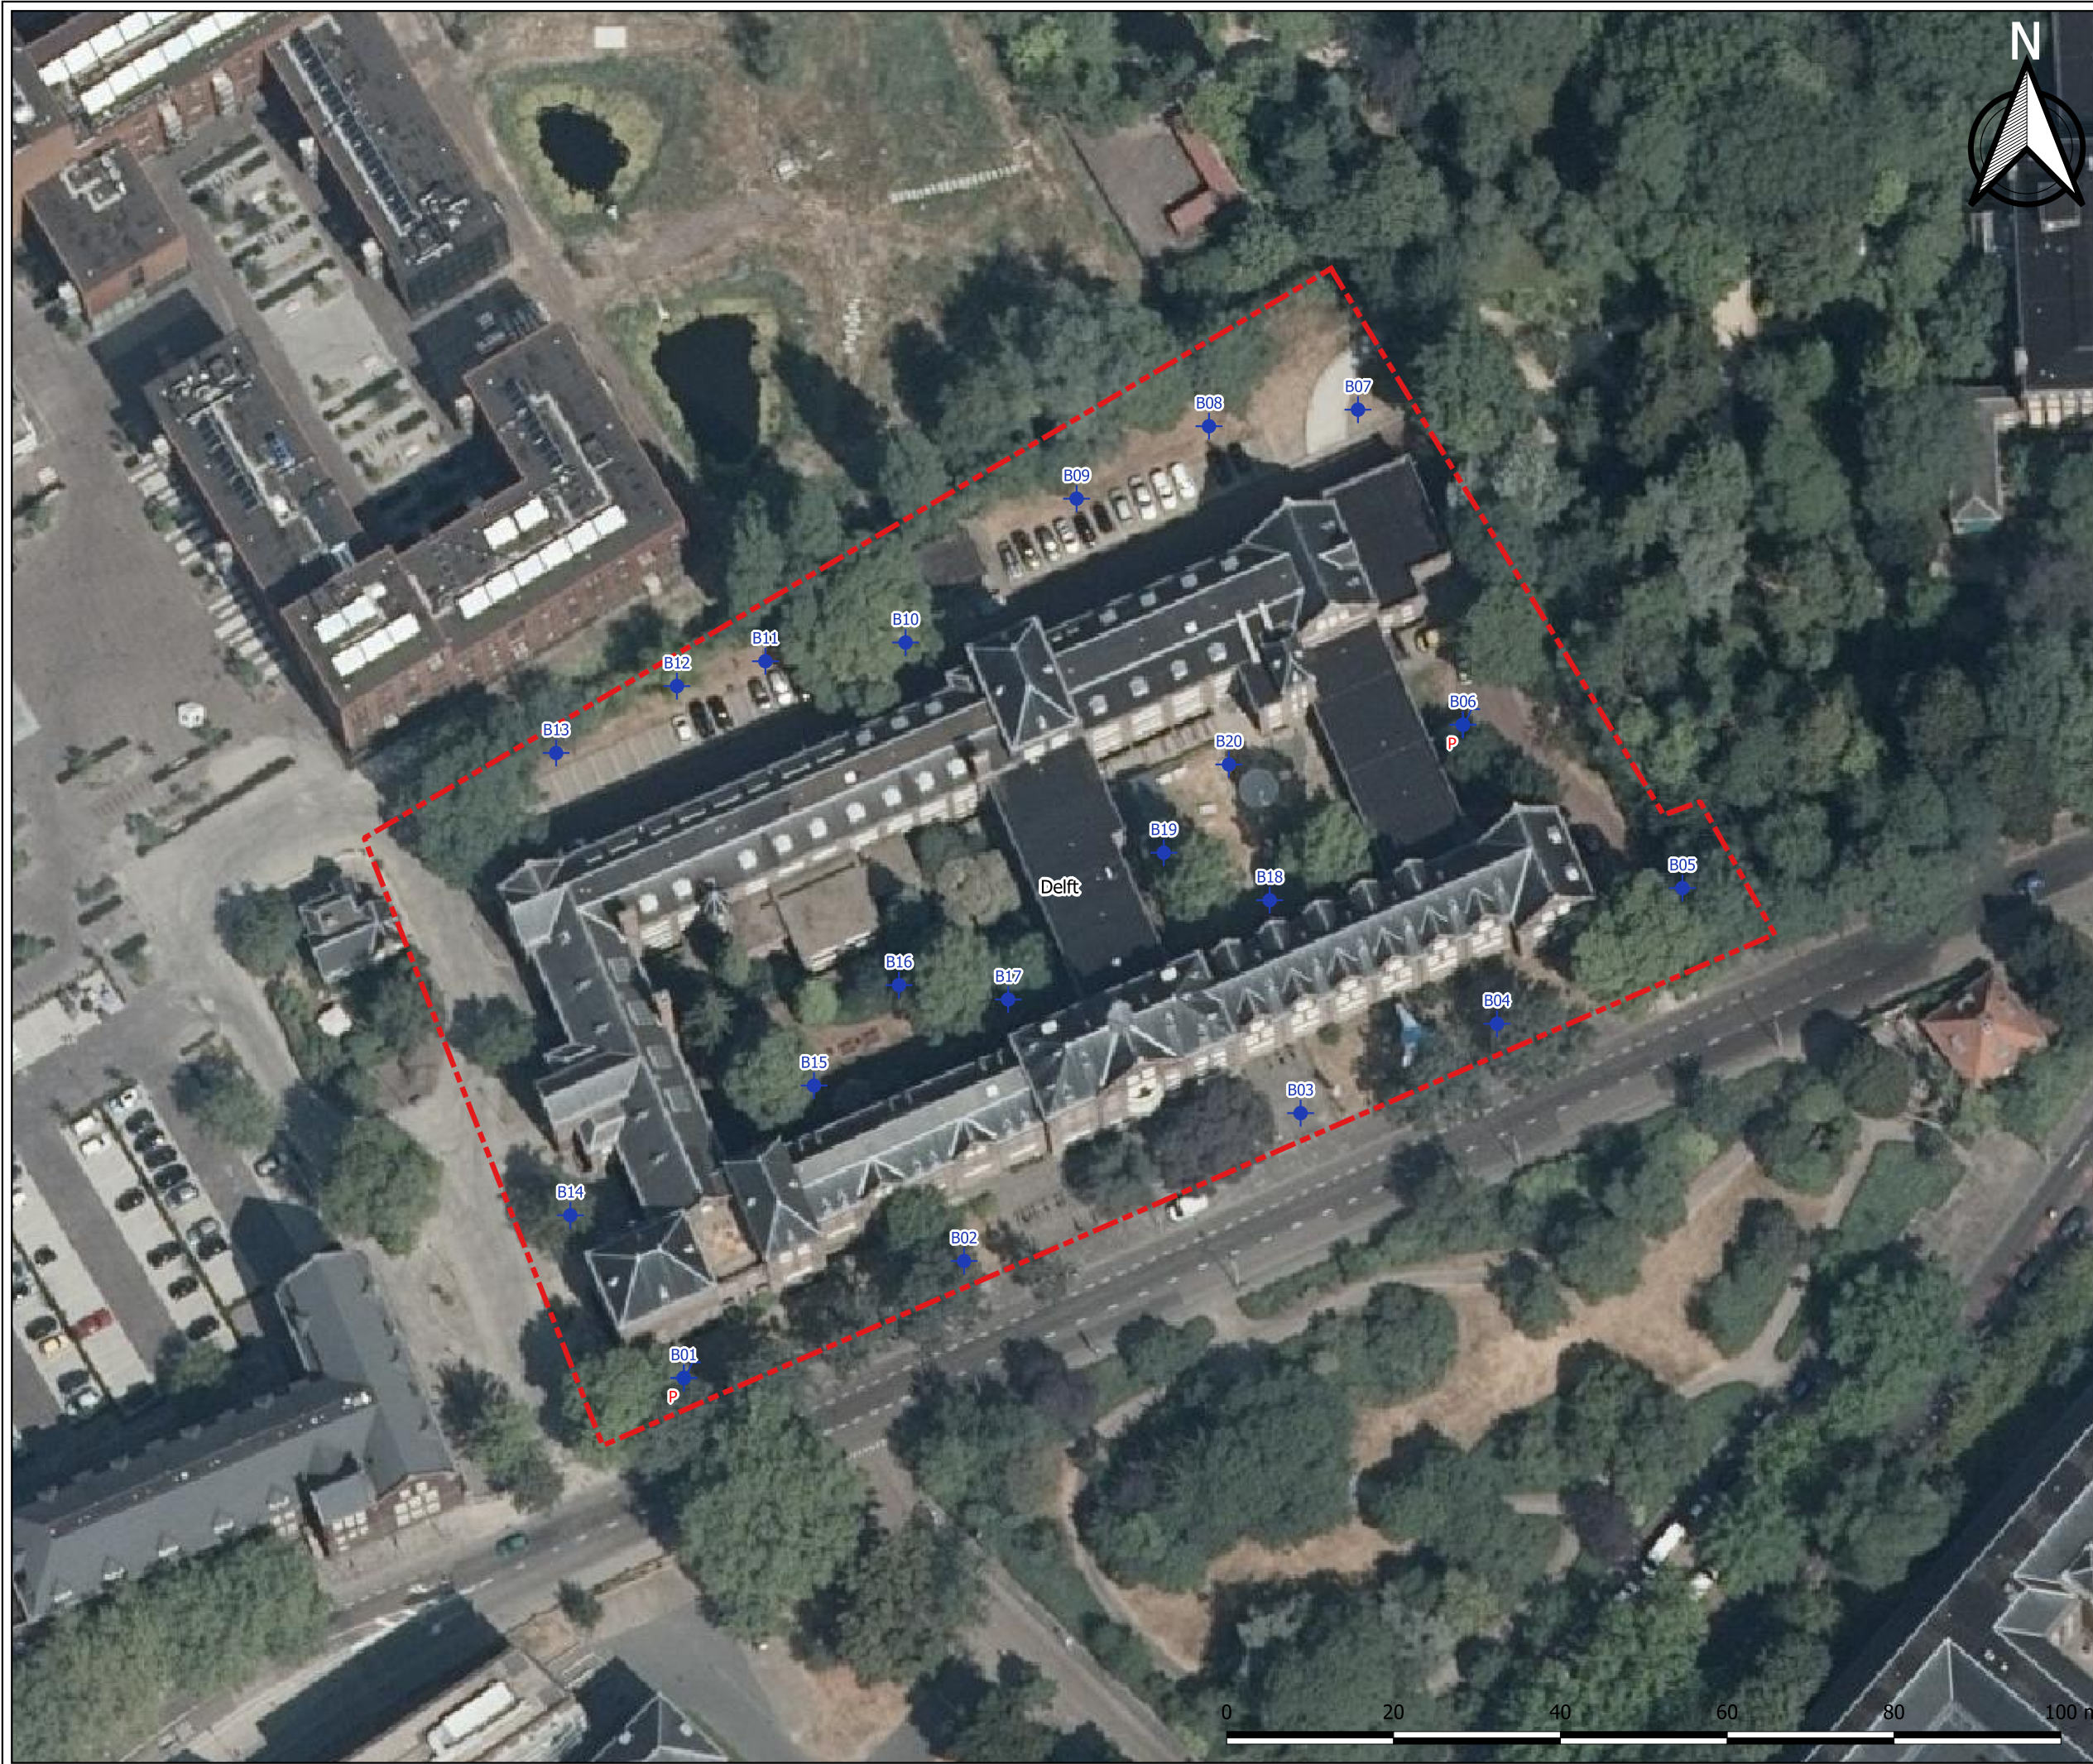
## **Bijlage 3 Situatietekening**

Figuur  
Situering boringen en peilbuizen
