# Briefrapportage

## Saricon BV

Betreft: Delft Kabeldistrict 20S117

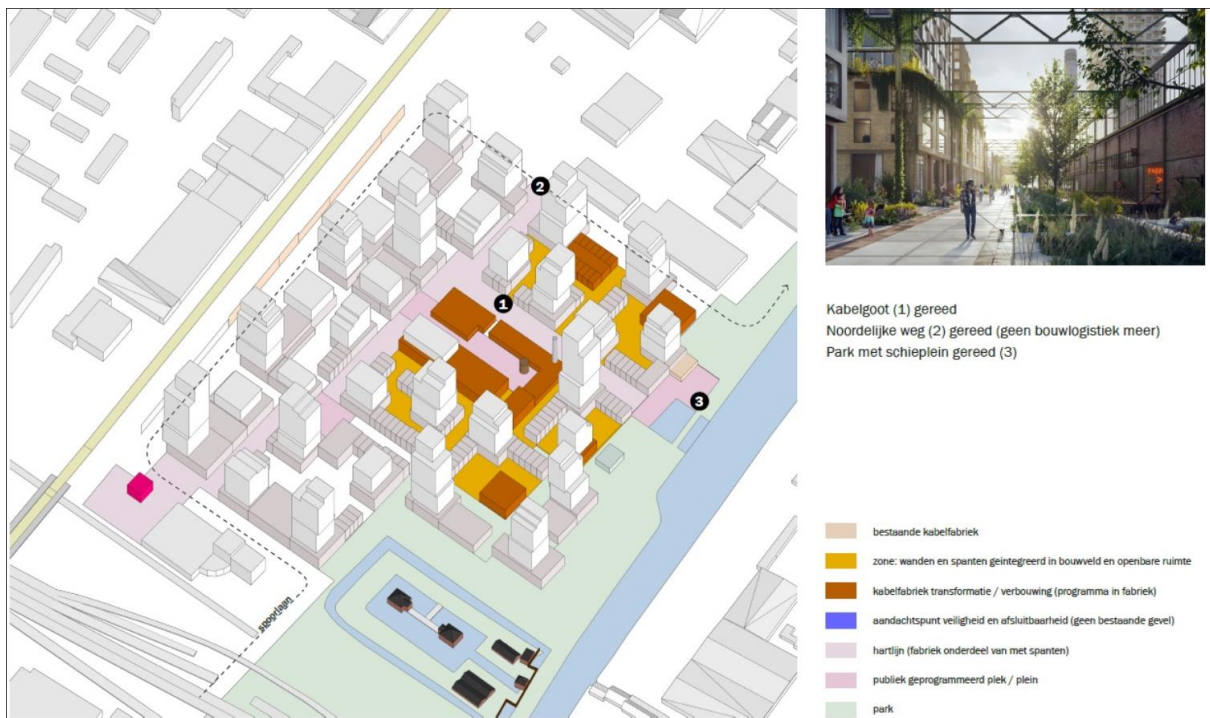
**Figuur 2.** Toekomstige situatie kabelfabriek (Bron: verkregen via de opdrachtgever).

Het bedrijventerrein aan de Schieweg in Delft wordt op grote schaal getransformeerd tot een woon-werkomgeving. Het bestaande bedrijventerrein wordt gemoderniseerd, waarbij het karakter van de bestaande fabriek wordt behouden. Het dak wordt van de fabriek afgenomen. De stalen vakwerkliggers en gevels worden gehandhaafd. Binnen deze constructie worden woningen en bedrijfsruimtes gerealiseerd. Op bepaalde plaatsen worden appartementengebouwen gerealiseerd. In onderstaande afbeeldingen is een impressie van de werkzaamheden weergegeven.

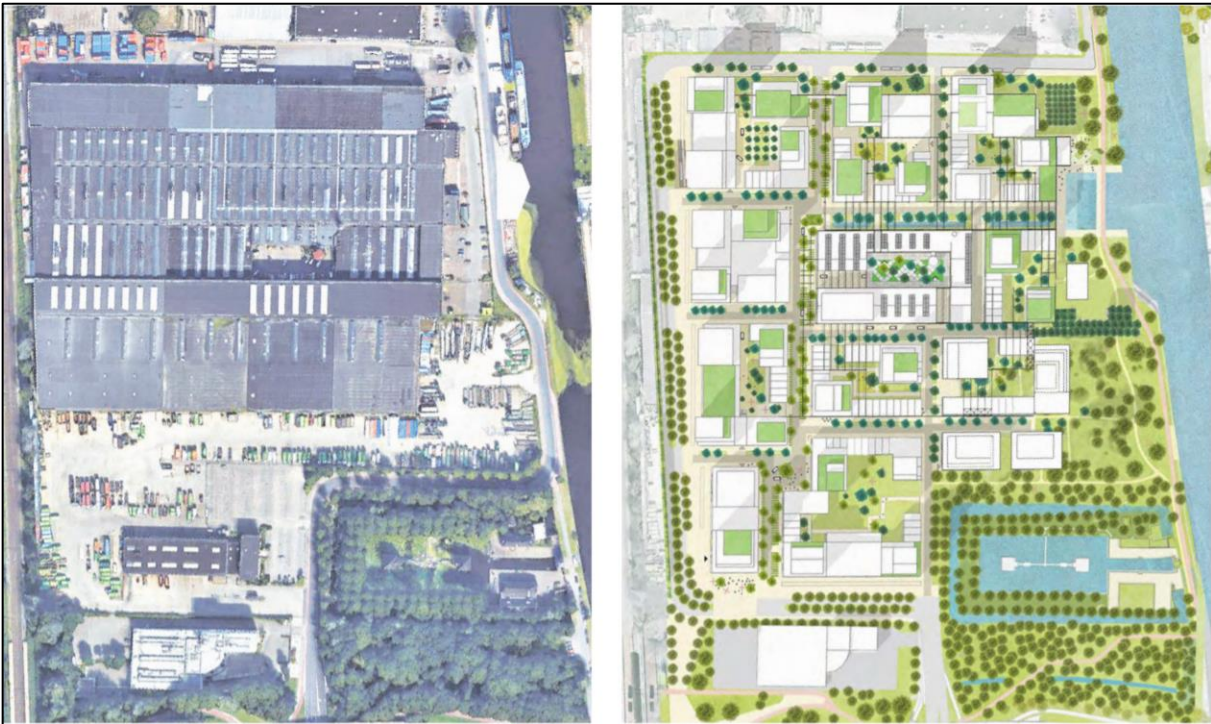
**Figuur 3.** Huidige fabriekshallen (links) en toekomstig plan (rechts) (Bron: Kabeldistrict),

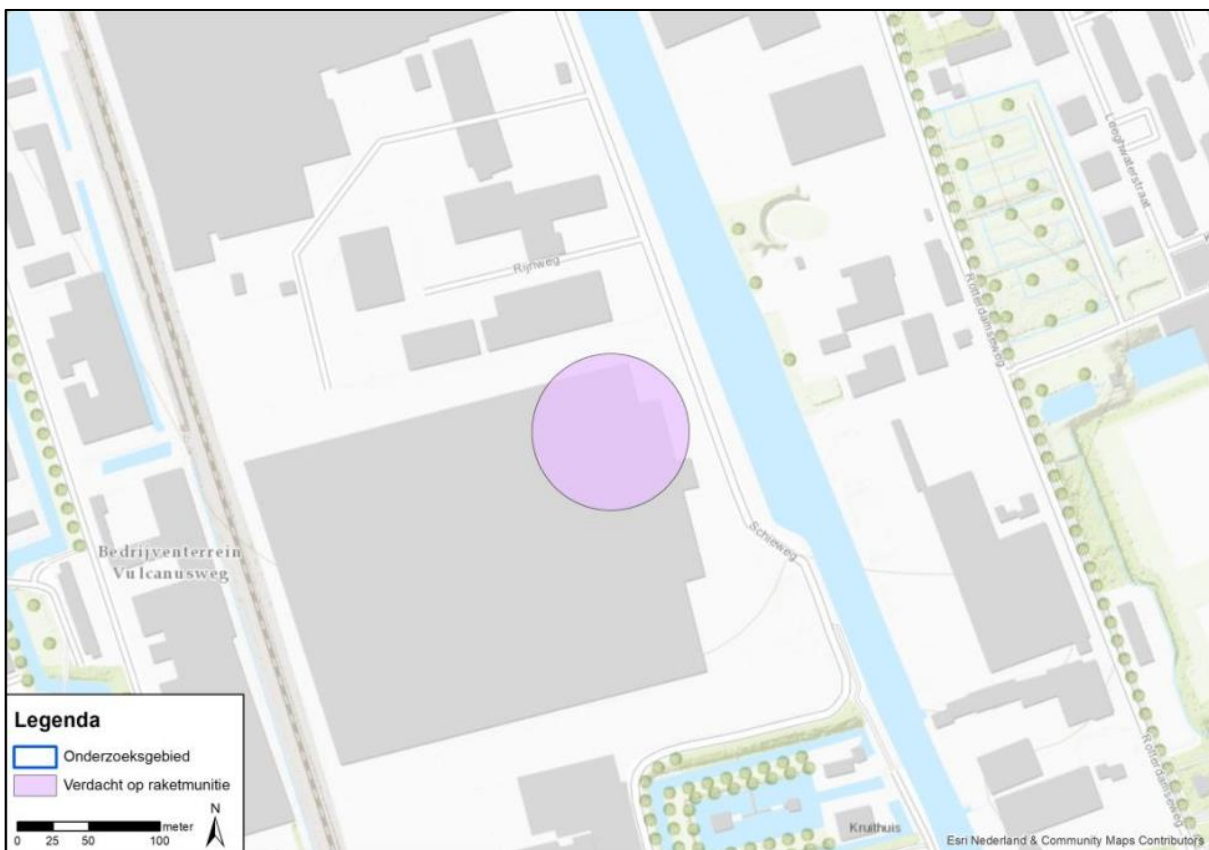
**Figuur 4.** Verdachte gebied uit de rapportage van IDDS (Bron: IDDS).

In de rapportage “Conventionele Explosieven Bodembelastingkaart Gemeente Delft” van IDDS met kenmerk 16080478, d.d. 5 oktober 2017, is in het RA-gebied een verdacht gebied aangemerkt. Het verdacht gebied is gelabeld met kenmerk VGR\_001, op basis van een V1 inslag op 19 maart 1945. Het gebied is verdacht op wrakdelen van raketmunitie.

Op basis van een luchtfoto-analyse uitgevoerd door IDDS wordt het volgende gezegd over het verdachte gebied: *‘Op de geraadpleegde luchtfoto is de lanceerbaan van de V.1 op de oostelijke oever van de Schie waargenomen. Op de westelijke oever van het water, was een Marinelager gevestigd waar volgende de geraadpleegde bronnen een V.1 zou zijn ingeslagen. Op de luchtfoto is een groot gat in een van de barakken op de Marinelager waargenomen, waar de V.1 vermoedelijk is ingeslagen. Een andere mogelijkheid is dat het gat in de barak is veroorzaakt doordat de V.1 er doorheen is geslagen en de volgende barak heeft getroffen: op de luchtfoto lijkt de volgende barak te zijn verdwenen, maar dit kon niet met zekerheid worden vastgesteld.’*

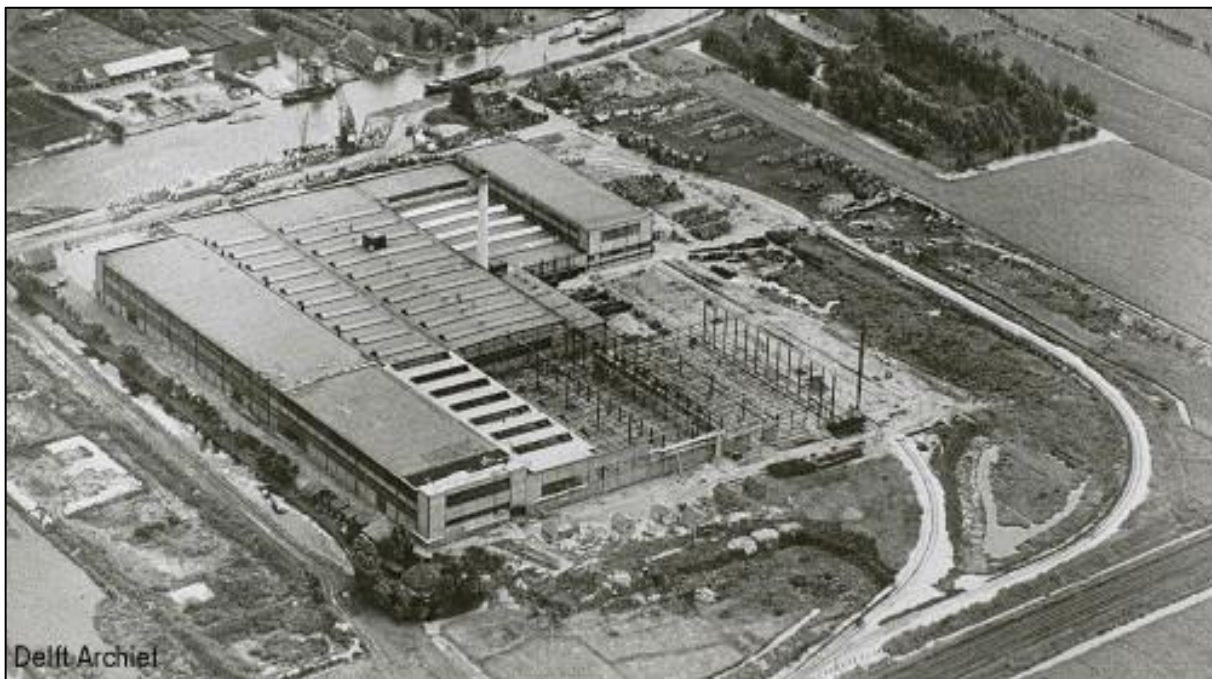
Op de onderstaande foto is te zien dat er grondvoorbereidingen en sterk grondverzet heeft plaatsgevonden. Op welke wijze en tot welke diepte is niet bekend door het ontbreken van bouwtekeningen. In figuur 6 en 7 zijn historische foto's weergegeven van de Nederlandsche Kabelfabriek destijds.

**Figuur 6.** Bouwwerkzaamheden van fabriek II in 1951 (Bron: Gemeentearchief Delft).

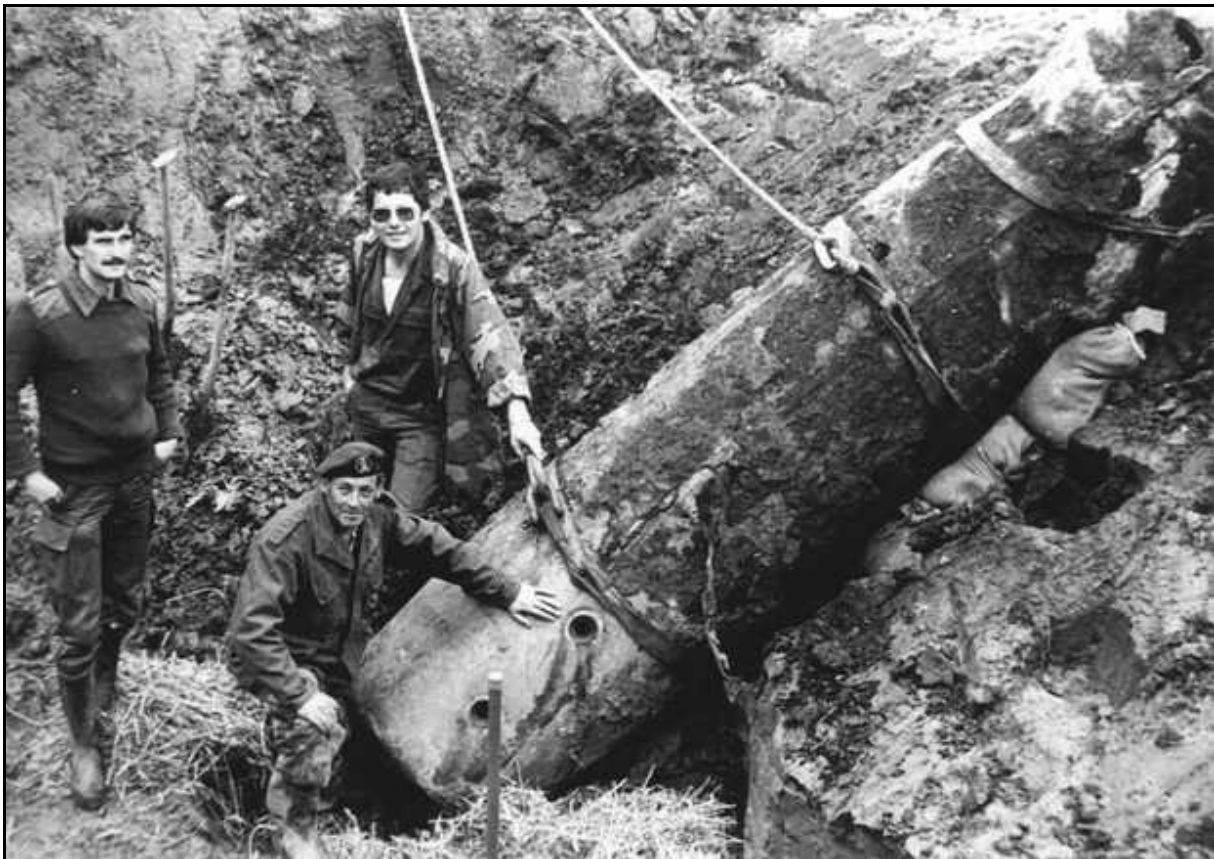
**Figuur 16.** Aangetroffen V-1 te Spijkenisse in de tachtiger jaren (Bron: <https://mooispijkenisse.wordpress.com/>).
