**BMA Milieu**

**Rapportnummer** : **NO.2016.0278**

**Datum** : **8 december 2016**

**Nader bodemonderzoek**  
**Gravensingel 19**  
**Dordrecht**

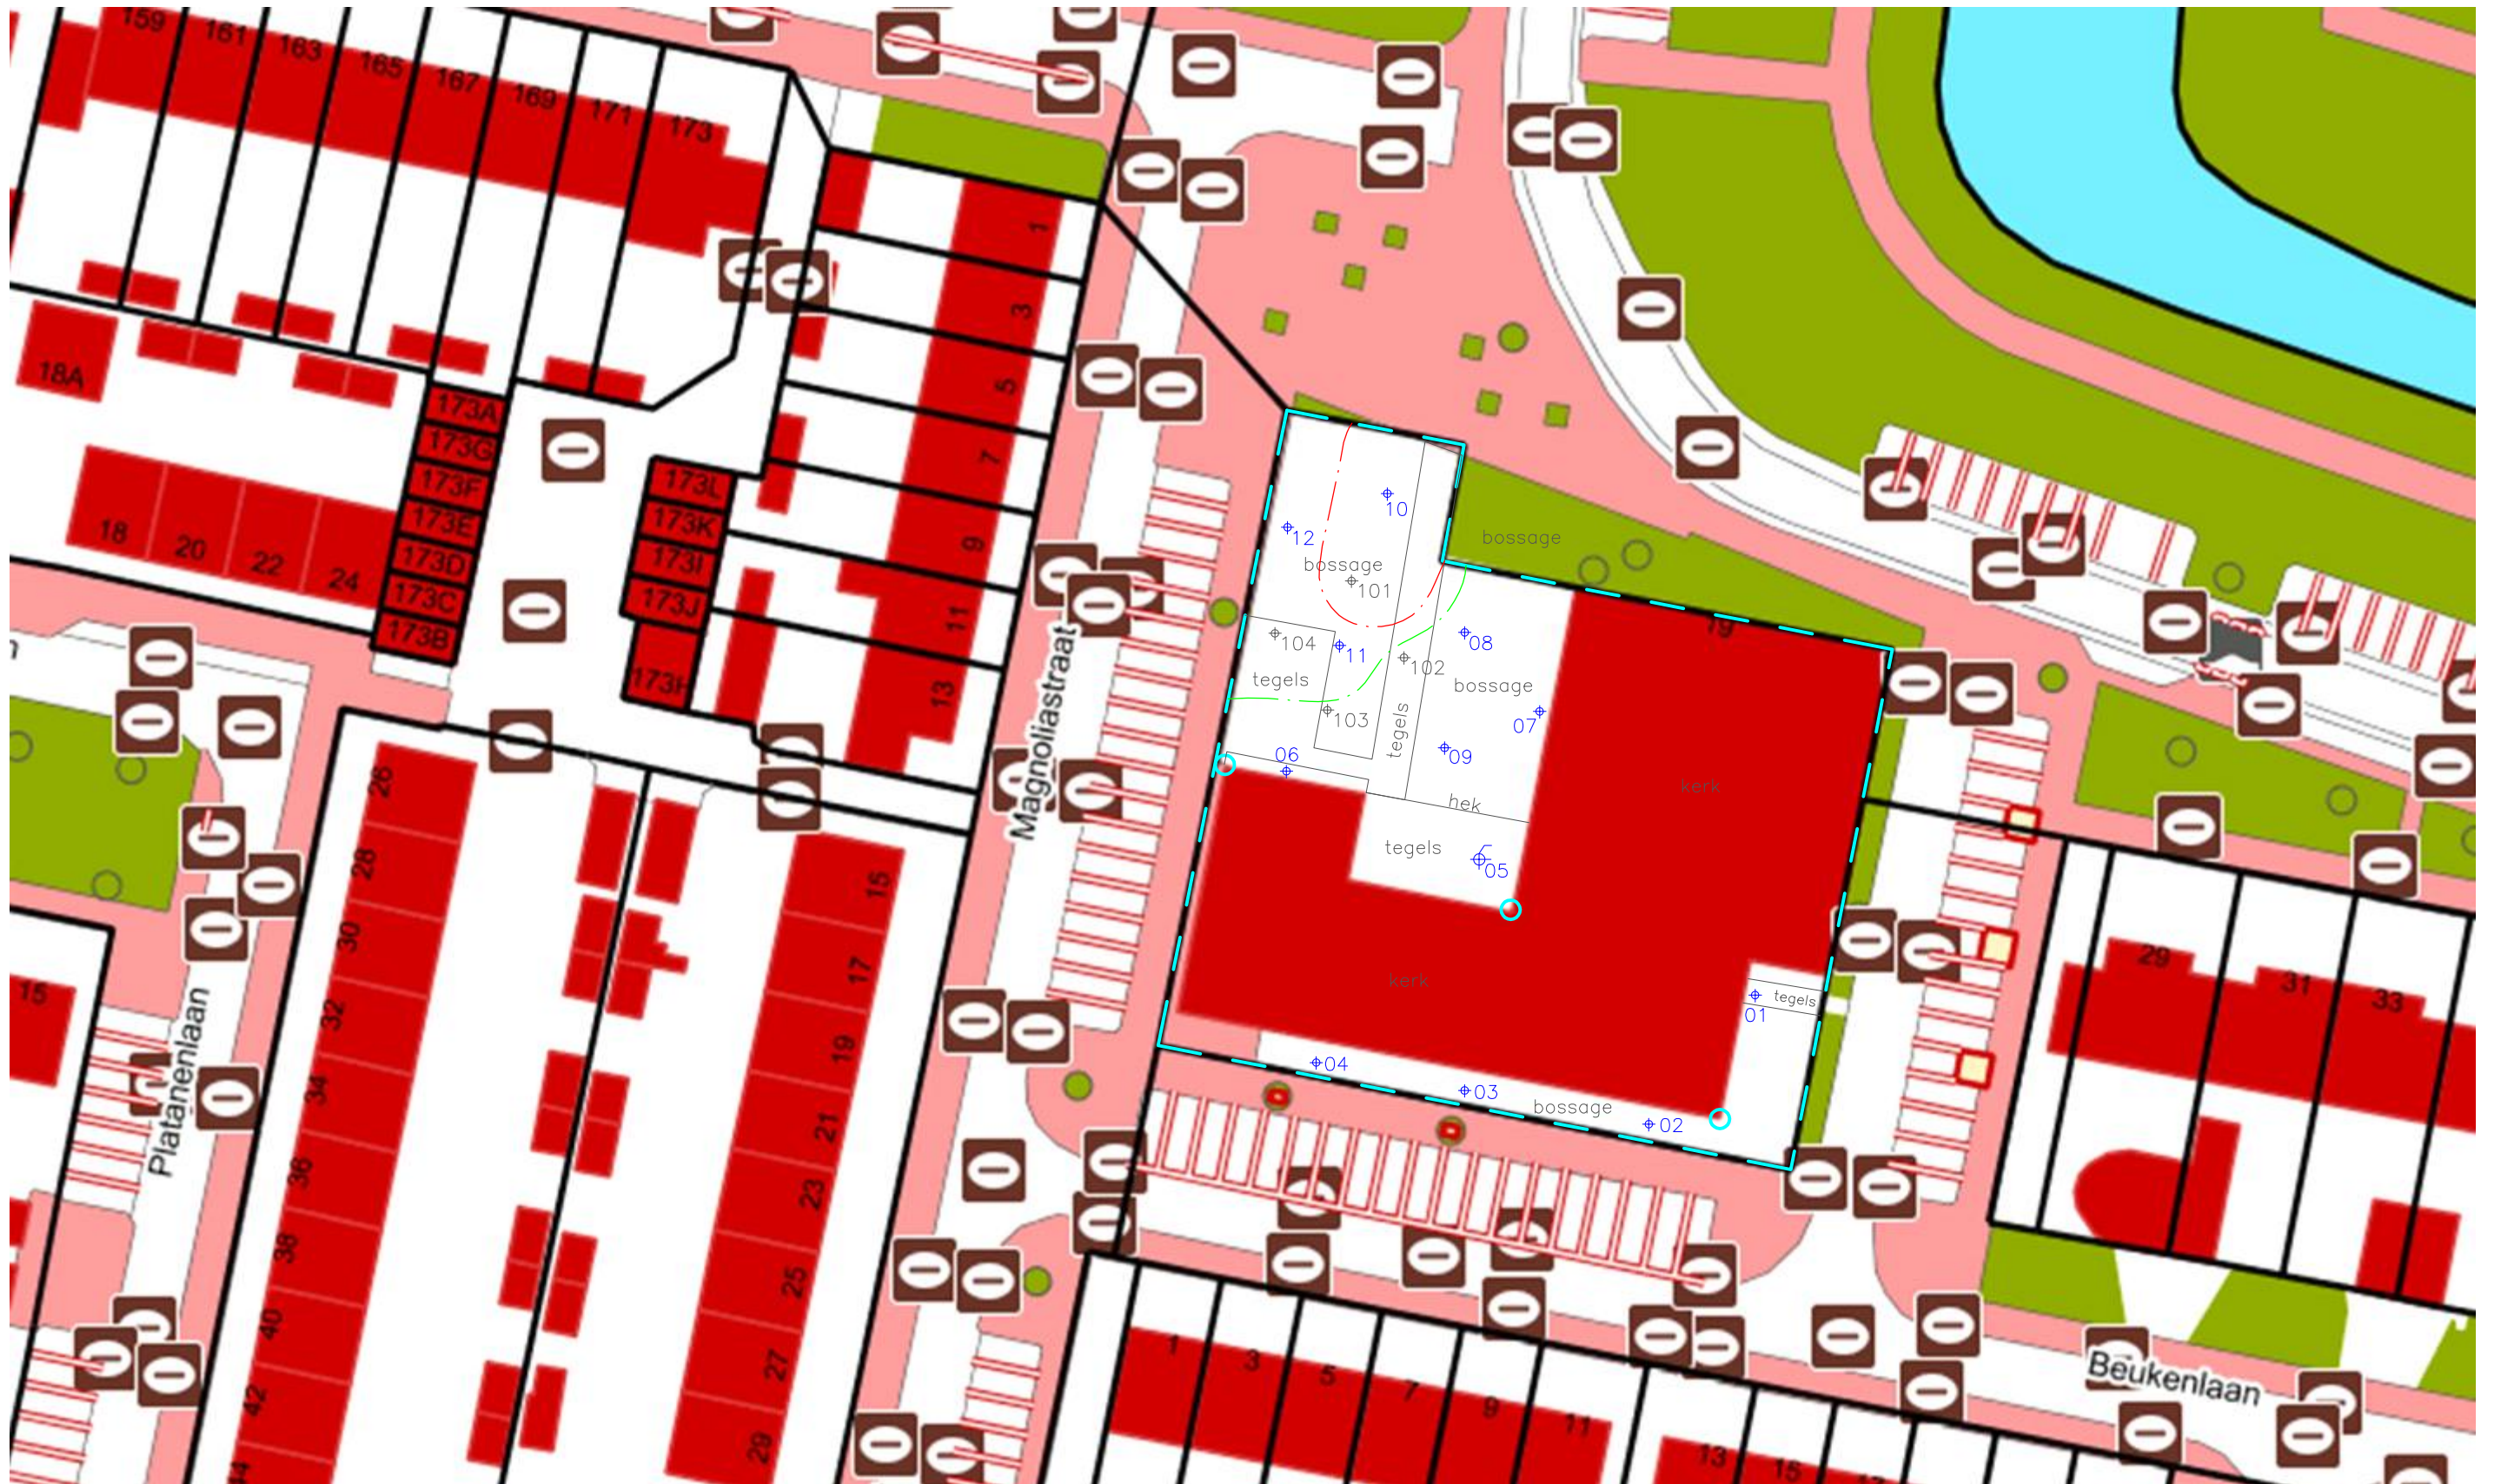
## **Bijlage 2**

### **Locatie en boringen**

- grens onderzoekslocatie
- indicatieve achtergrondwaardecontour zink in de grond
- indicatieve interventiewaardecontour zink in de grond
- ⊕ eerder verrichte boring/peilbuis
- ⊕ boring
- nulpunt (vast meetpunt)

Het veldwerk is op 5 december 2016 onder leiding van een gecertificeerde medewerker van BMA Milieu (dhr. J. de Zeeuw) uitgevoerd. Ter plaatse zijn vier aanvullende boringen (101 t/m 104) uitgevoerd. Voor nadere gegevens over de plaats van de boringen wordt verwezen naar bijlage 2.

Ter plaatse is (in de kern) een sterke verontreiniging met zink in de zintuiglijk niet verontreinigde bovengrond aangetroffen. De zintuiglijk niet verontreinigde ondergrond is analytisch niet verontreinigd met zink. De verontreiniging is niet volledig (er zijn geen boringen verricht buiten onderhavige onderzoekslocatie) in kaart gebracht. Op basis van de gegevens van onderhavig onderzoek en het eerder verrichte bodemonderzoek wordt de omvang van de verontreiniging boven de achtergrondwaarde geschat op circa 130 m<sup>3</sup> (260 m<sup>2</sup> x 0,5 m), hiervan is circa 65 m<sup>3</sup> (130 m<sup>2</sup> x 0,5 m) verontreinigd boven de interventiewaarde. Er is sprake van een geval van ernstige bodemverontreiniging, waarvoor op basis van de Wet bodembescherming een saneringsnoodzaak geldt.
