## RAPPORT

### Verkennd bodemonderzoek Laagdaalseweg 3 te Dalem

**Projectnummer** : 14KL319

**Datum** : 6 oktober 2014

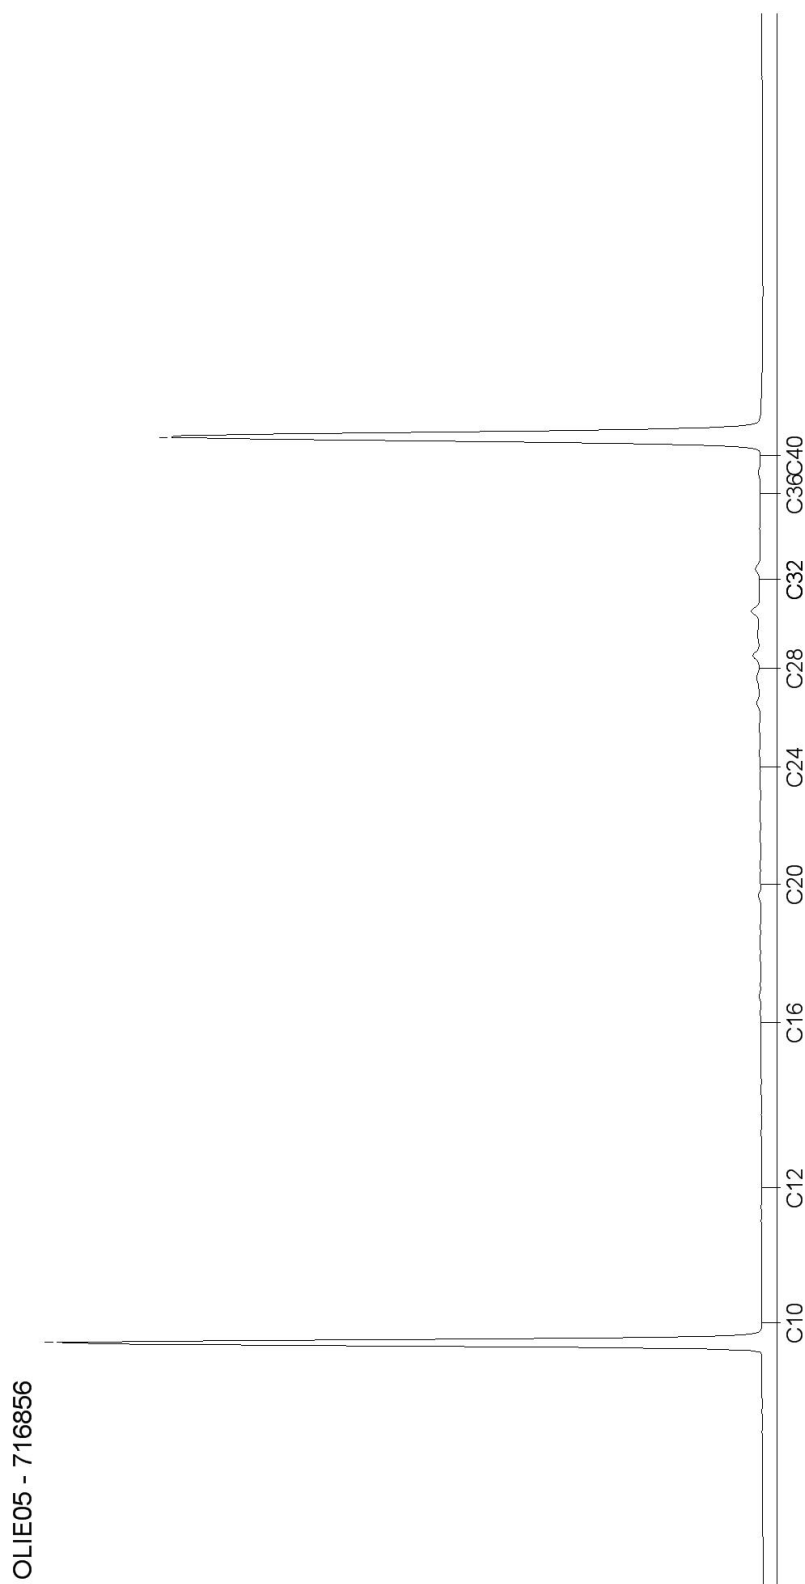
Chromatogram for Order No. 458538, Analysis No. 716856, created at 24.09.2014 21:20:15

**Monsteromschrijving: 1.1(g), 2.1(g), 3.1(g), 4.1(g), 5.1(g), 6.1(g)>MM1**

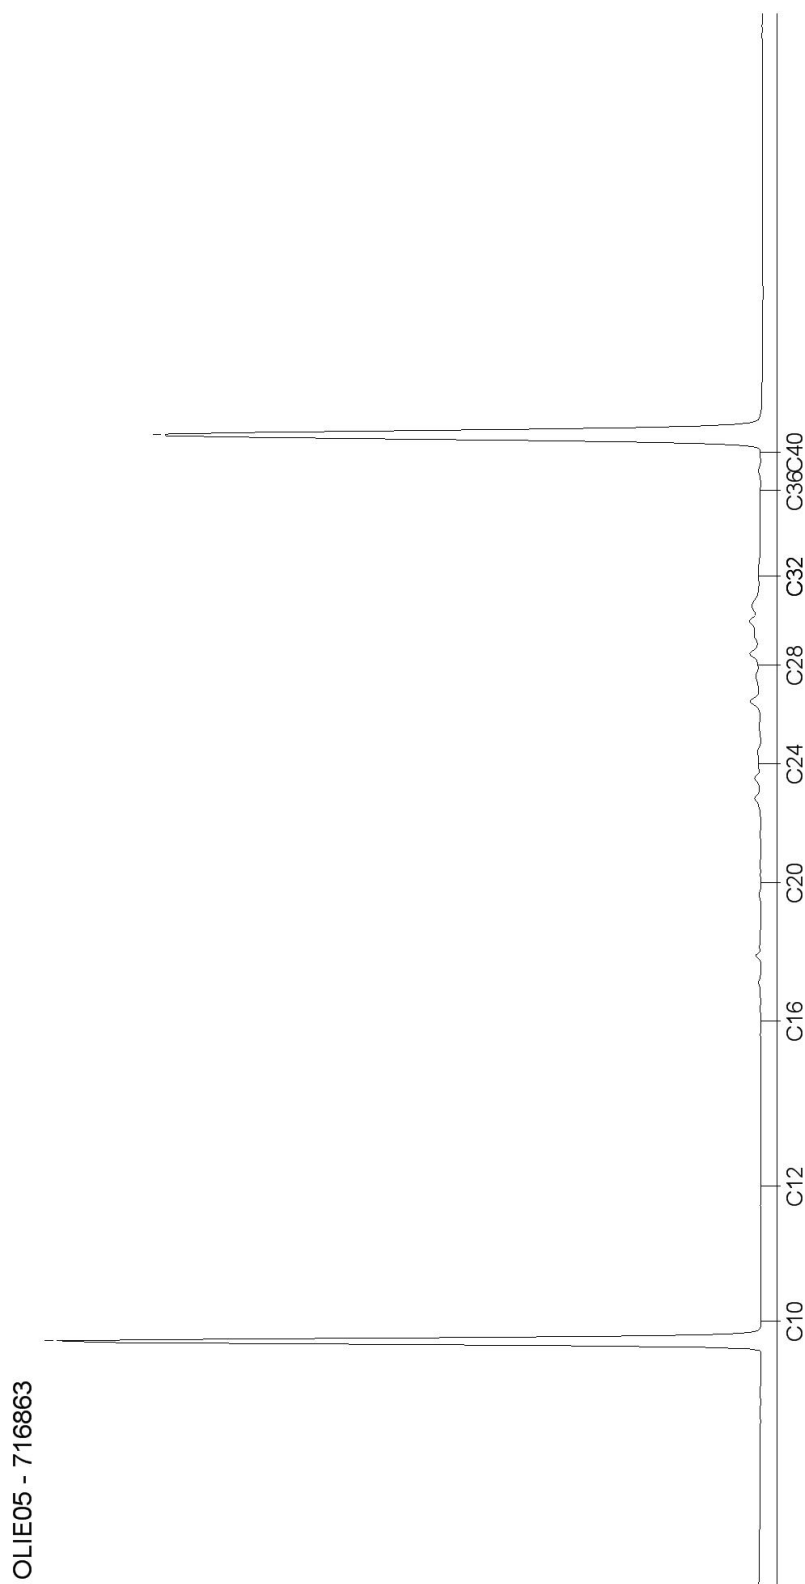
Chromatogram for Order No. 458538, Analysis No. 716863, created at 24.09.2014 22:23:15

**Monsteromschrijving: 1.2(g), 1.5(g), 6.2(g), 6.3(g)>MM2**

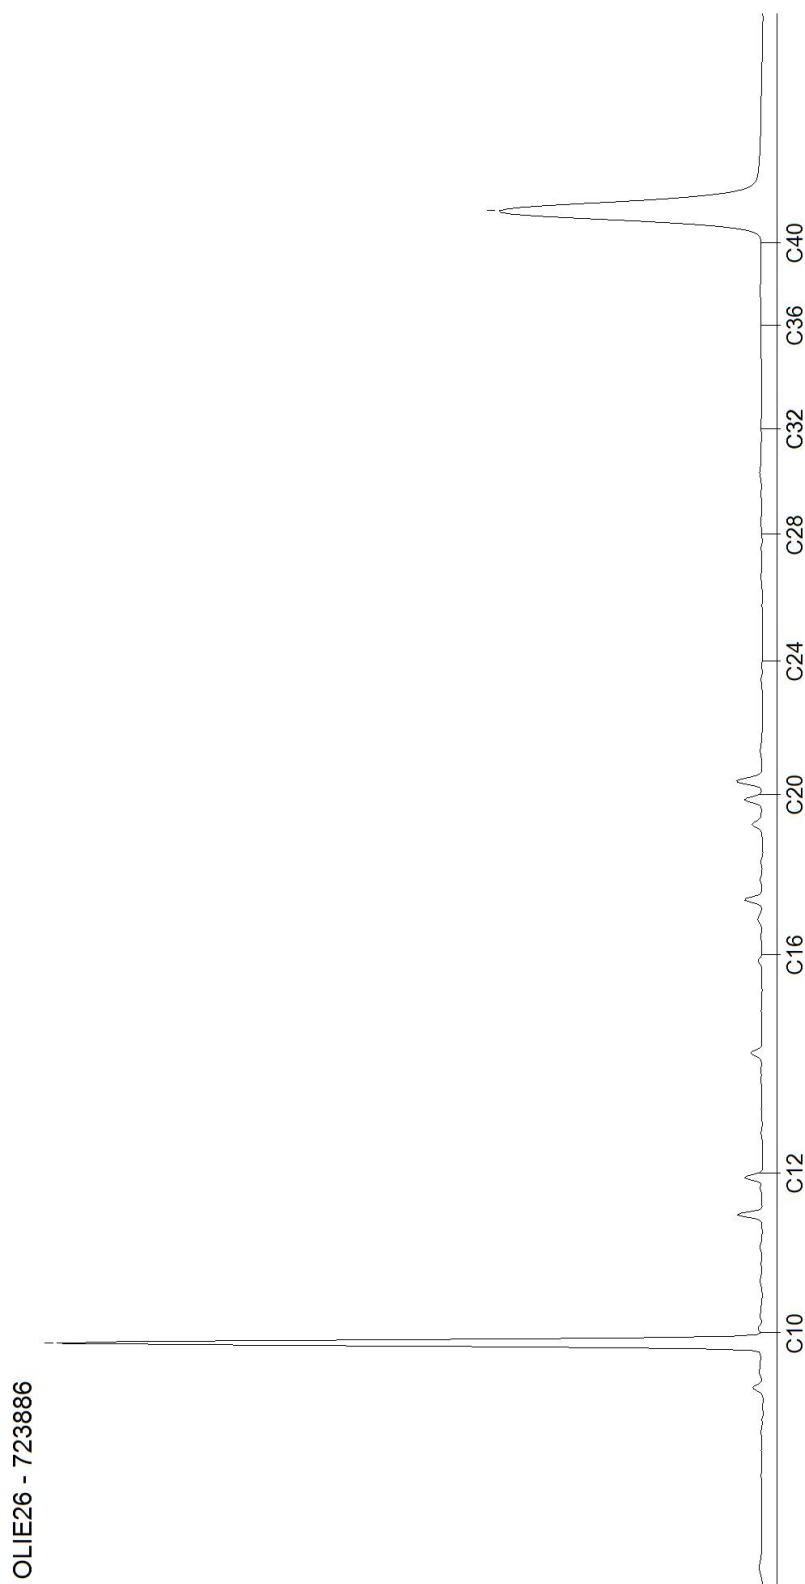
Chromatogram for Order No. 459768, Analysis No. 723886, created at 01.10.2014 11:48:22

**Monsteromschrijving: 6-Peilbuis 1**

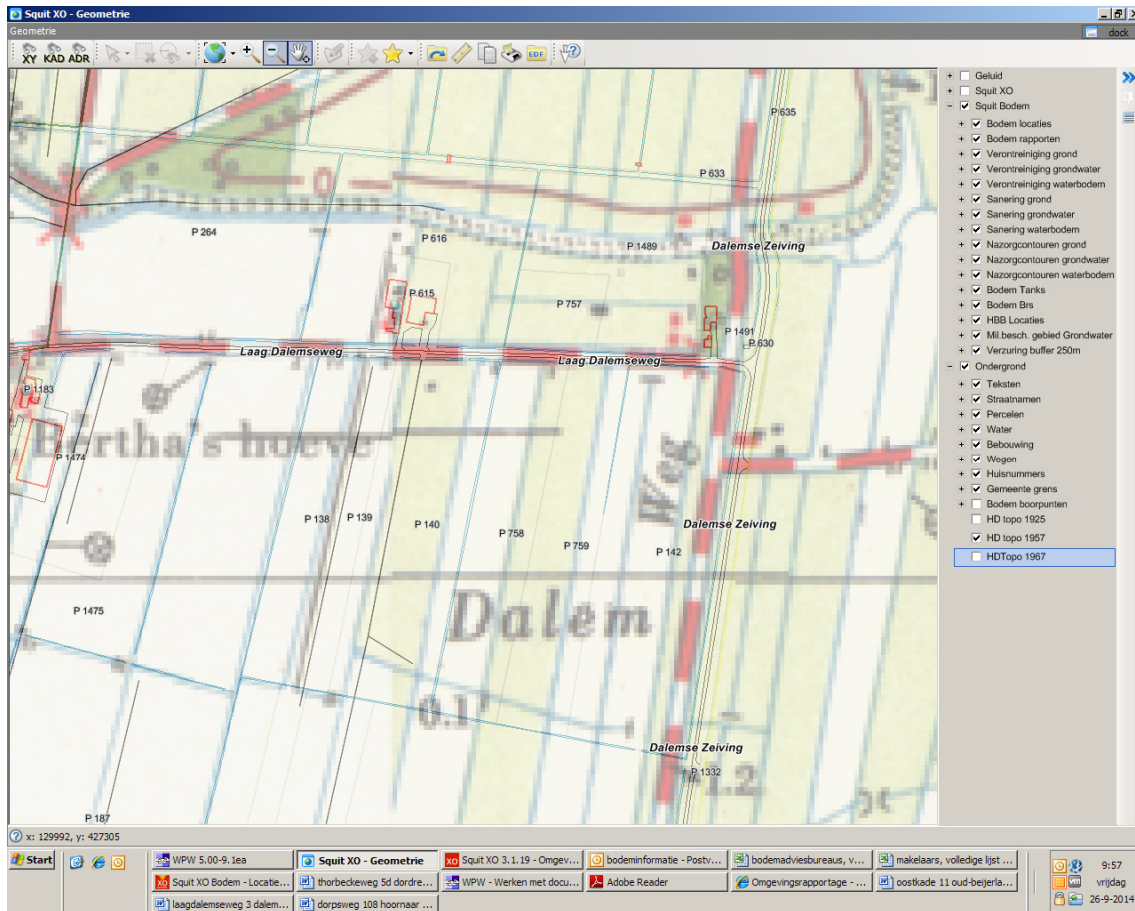
Kaart 1957. Denk bij de uitvoering van het bodemonderzoek aan de voormalige sloten en/of boomgaarden.

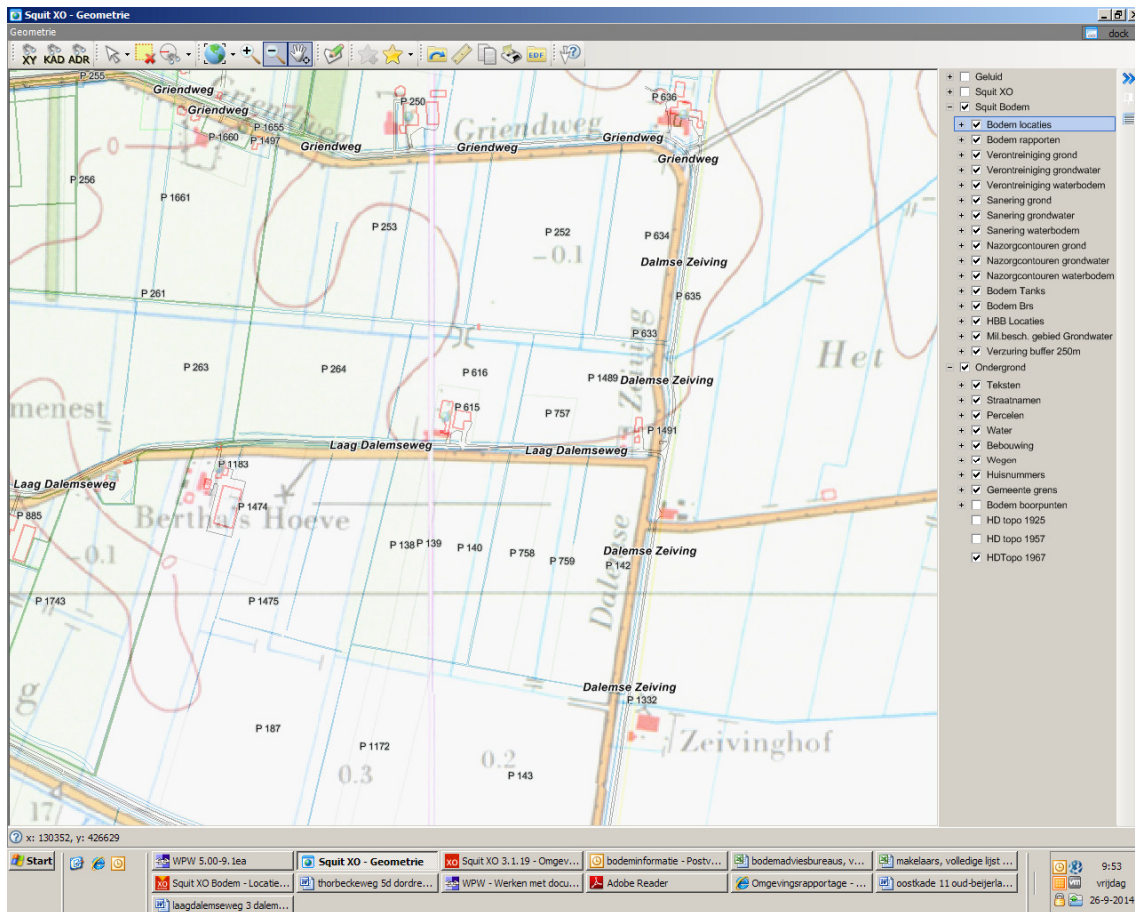
Kaart 1967. Denk bij de uitvoering van het bodemonderzoek aan de voormalige sloten en/of boomgaarden.
