## Burgemeester Jamesplein (naast nummer 2) te Gouda

Milieuhygiënisch vooronderzoek

Kenmerk : A0643-06/PBE/rap1.1  
Datum : 17 september 2021

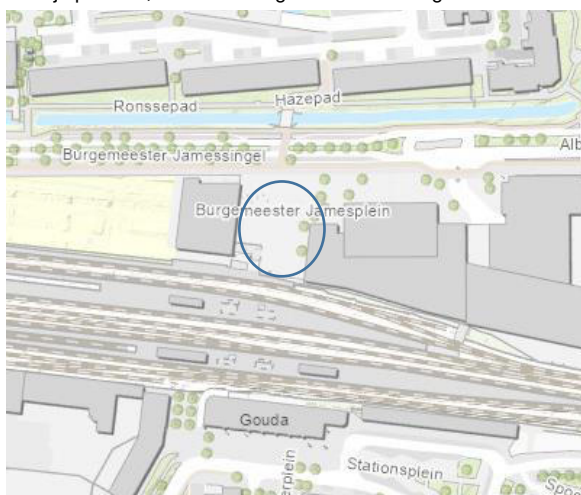
| Onderzoeksvraag | | | |
|---|---|---|---|
| Belendingen | Alle richtingen | <p>De locatie is gelegen naast het centraal station van Gouda. Rondom de locatie is sprake van reilsporen, bedrijfspanden, fietsenstalling en het stationsgebouw.</p> <p>Afbeelding 2: Onderzoekslocatie en belendingen (bron: IDDS Projectenkaart)</p> | |

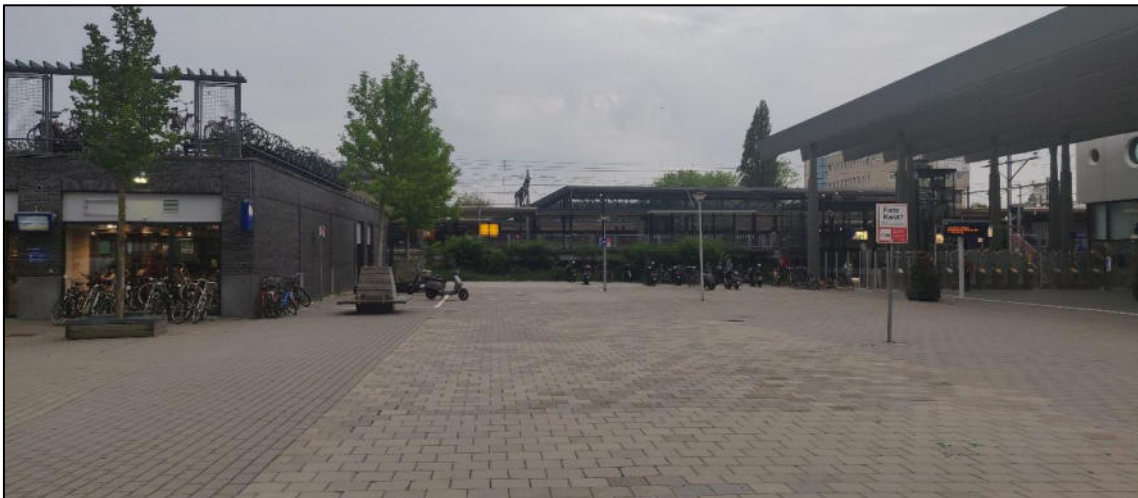
Afbeelding 4: Onderzoekslocatie

Op basis van de terreinverkenning blijkt dat op de locatie in gebruik is als plein en volledig verhard is met tegels.

De navolgende afbeelding geeft een beeld van de onderzoekslocatie en de directe omgeving.

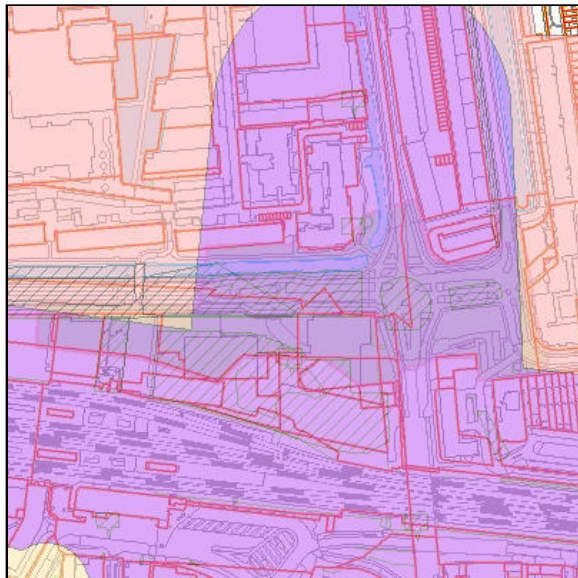
| Locatienummer | Omschrijving |
|---|---|
| ZH051312264 | Burgemeester Jamessingel - Albert Plesmanplein (locatie 2) |

Vervolgactie Wbb: Registratie restverontreiniging  
Status beschikking: Ernstig, geen spoed  
Status onderzoeken: Ernstig, geen spoed

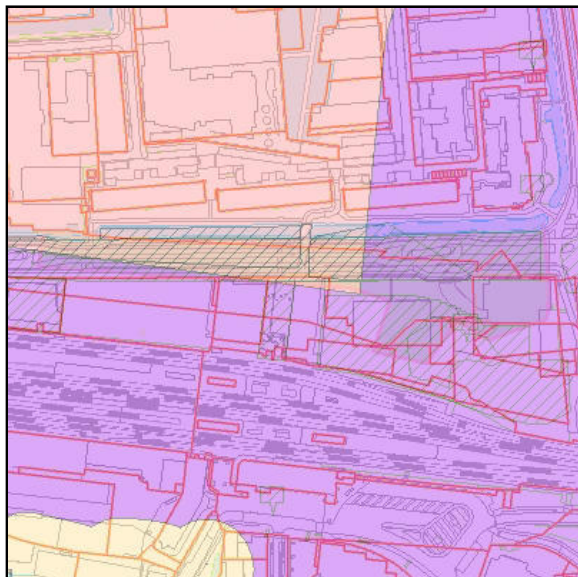
| Locatienummer | Omschrijving |
|---|---|
| ZH051310067 | Burgemeester Jamessingel ongenummerd |

Vervolgactie Wbb: Registratie restverontreiniging  
 Status beschikking: Ernstig, geen spoed  
 Status onderzoeken: Ernstig, geen spoed

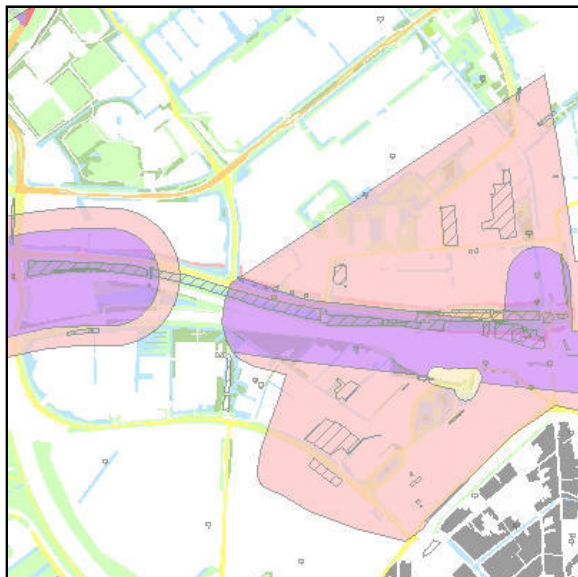
| Locatienummer | Omschrijving |
|---|---|
| ZH051310727 | Burgemeester Jamessingel (openbare weg) |

Vervolgactie Wbb: Voldoende onderzocht

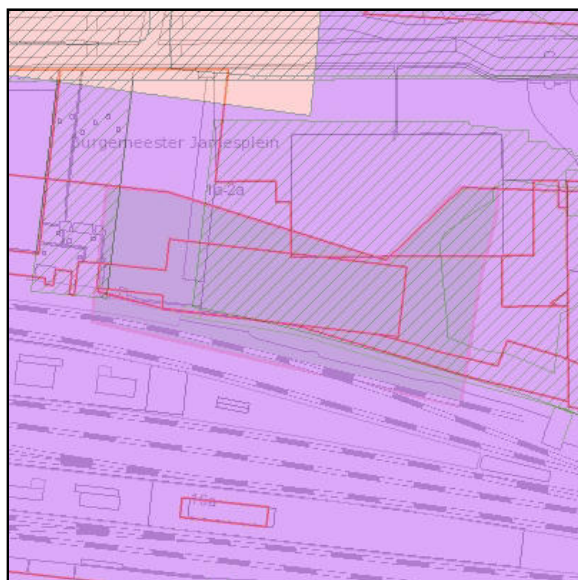
| Locatienummer | Omschrijving |
|---|---|
| ZH051310190 | NS-emplacement fietsenstalling (restant Wbb 2) |

Vervolgactie Wbb: Registratie restverontreiniging  
 Status beschikking:  
 Status onderzoeken: Ernstig, geen spoed
