## Jan Ligthartlocatie te Gouda

Verkenkend onderzoek asbest van de grond onder de  
voormalige bebouwing

Kenmerk : 2007N823/BNO/rap2  
Datum : 26 maart 2021

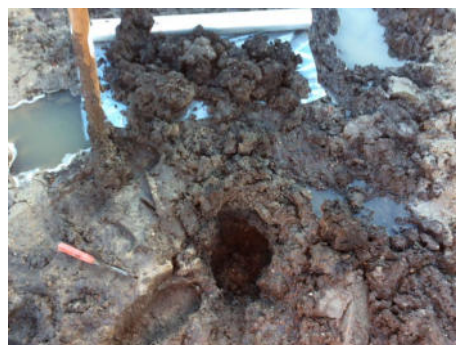
2007n823a, meetpunt As01  
25998675

- er is tot een diepte van 0,5 m -mv sprake van een geroerde toplaag bestaande uit matig tot sterk humeuze klei waarin tevens sprake is van veen en zand. Onder deze laag is sprake van zwak humeuze klei.

- in de toplaag tot een diepte van 0,5 m -mv zijn bijmengingen aangetroffen in de vorm van aardewerk, baksteen, beton, glas;
- in de ondergrond vanaf een diepte van 0,5 m -mv tot 1,5 m -mv is sprake van een zwakke bijmenging met baksteen.

- in het vrijgegraven en geïnspecteerde materiaal uit alle inspectiegaten is geen asbestverdacht materiaal aangetroffen.
