## Jan Ligthartlocatie te Gouda

Perceel E6437 (gedeeltelijk)

Milieuhygiënisch vooronderzoek  
Verkenkend milieukundig bodemonderzoek  
Verkenkend onderzoek asbest

Kenmerk : 2007N823/BNO/rap1  
Datum : 18 januari 2021

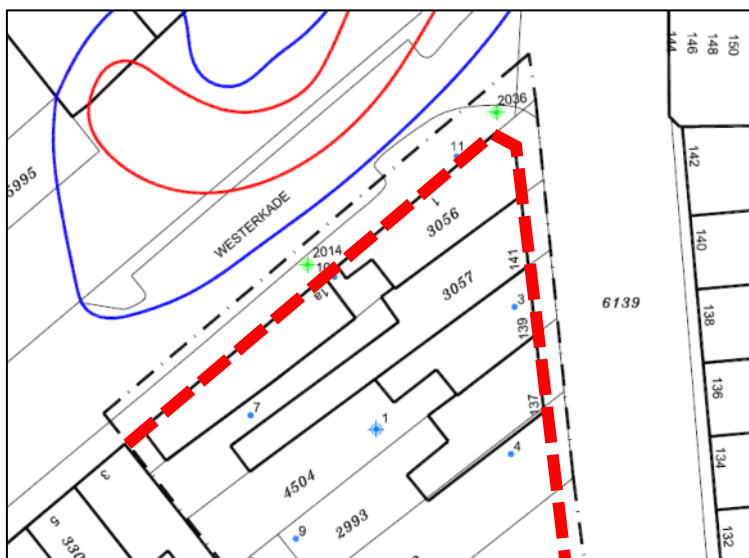
Afbeelding 3: Verontreinigingscontouren grondwater nabij onderzoekslocatie (bron Onderzoeksrapport; IDDS, kenmerk 1102C865/JKE/rap1 d.d. 9 juni 2011)

Ter plaatse van perceel Wachtelstraat 52 is een benzineservicestation aanwezig geweest. Betreffend station was gelegen aan de Westerkade tegenover het huidige parkeerterrein, zijnde de voormalige huisnummers 1 en 1a. Ter plaatse van het voormalige benzinestation was sprake van een bodemverontreiniging met olieproducten. De omvang van de lichte tot sterke verontreiniging met olieproducten in de grond bedroeg circa 1.800 m<sup>3</sup>, waarvan 250 m<sup>3</sup> grond sterk was verontreinigd. De omvang van het met olieproduct verontreinigde grondwater bedroeg circa 2.100 m<sup>3</sup>, waarvan 350 m<sup>3</sup> bodemvolume sterk was verontreinigd. De verontreiniging betrof hoofdzakelijk diesel. Plaatselijk was sprake van motorolie. Ingevolge de Wet bodembescherming was er sprake van een geval van ernstige bodemverontreiniging. De verontreiniging reikte niet tot de huidige onderzoekslocatie, zie afbeelding 4. De grens van de huidige onderzoekslocatie (onderzoeksgrens 2018 / Jan Ligthartlocatie) is hier al een rode lijn op aangegeven.
