Verkennd bodemonderzoek  
Snoystraat 2 te Gouda

Projectnummer : SNO.347713  
Rapportagedatum : 11-04-2013

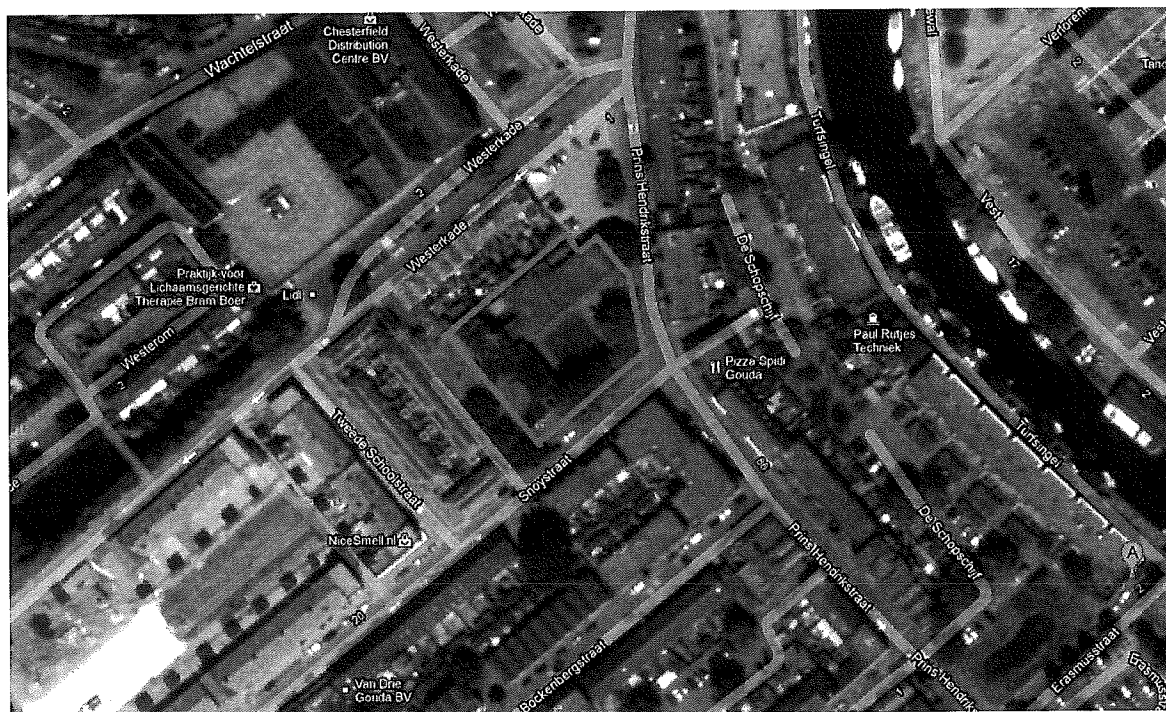
Luchtfoto

Op de locatie staat een oud schoolgebouw. Aan de voorzijde is sprake van een speelplaats. De locatie is vrijwel geheel verhard met betontegels. De parkeerplaatsen langs de openbare wegen, die verhard zijn met betonklinkers maken geen deel uit van het perceel.

Geconcludeerd is dat er op het perceel geen bodembelastende activiteiten plaatsvinden. Er zijn geen bodembedreigende verontreinigingsbronnen waargenomen.
