# Aanvullende bouwkundige inspectie

Jan Ligthartschool Gouda

| Projectnummer | 20A072 |
| Datum uitgave | oktober 2020 |

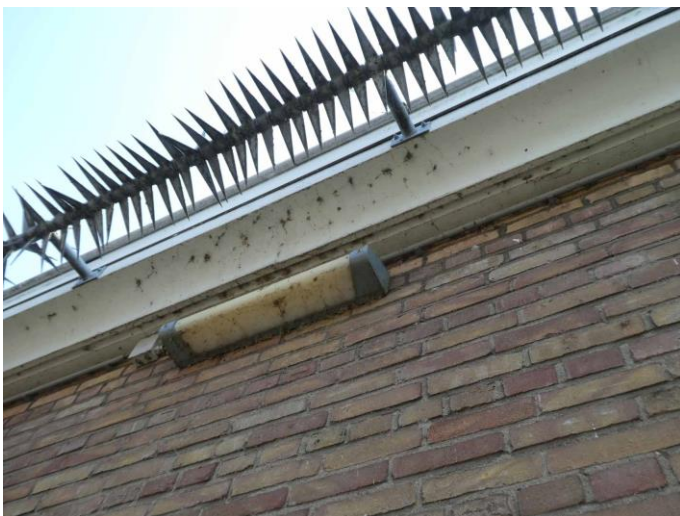
Figuur 8: Verlichting direct onder de dakrand

Watersnip vond: Het bakstenen gebouw heeft een spouwmuur. De ventilatieroosters van de spouw zitten aan de onderzijde van de muren. De opbouw achter de gymzaal heeft een halfsteensmuur en geen spouw. Tijdens het veldbezoek zijn de dakranden uitvoerig onderzocht op mogelijke kieren. Deze zijn niet aangetroffen of dusdanig smal dat de gebruikte schroevendraaier er in blijft hangen (zie foto). Tevens is er verlichting direct onder de dakrand aanwezig wat voor verstoring zorgt.

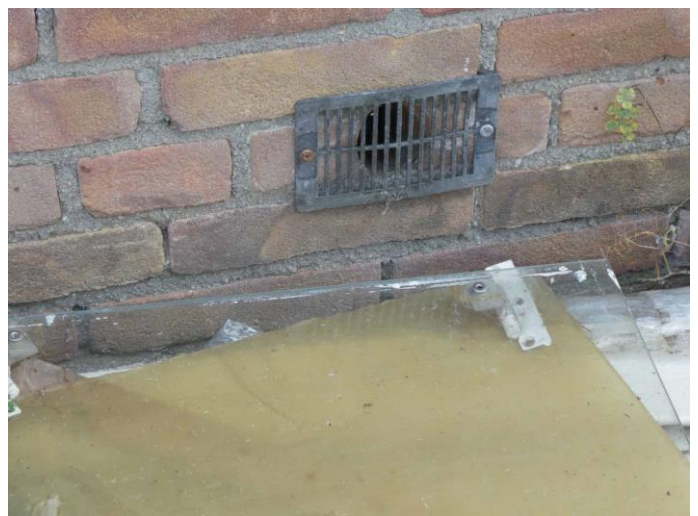
Figuur 9: Ventilatie-rooster onder in de muur

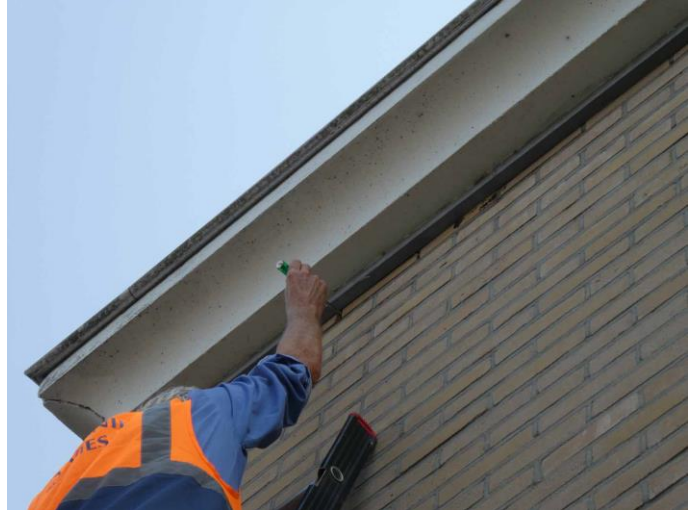
*Figuur 10: Inspectie eventuele kieren langs de dakrand. Deze werden niet aangetroffen.*

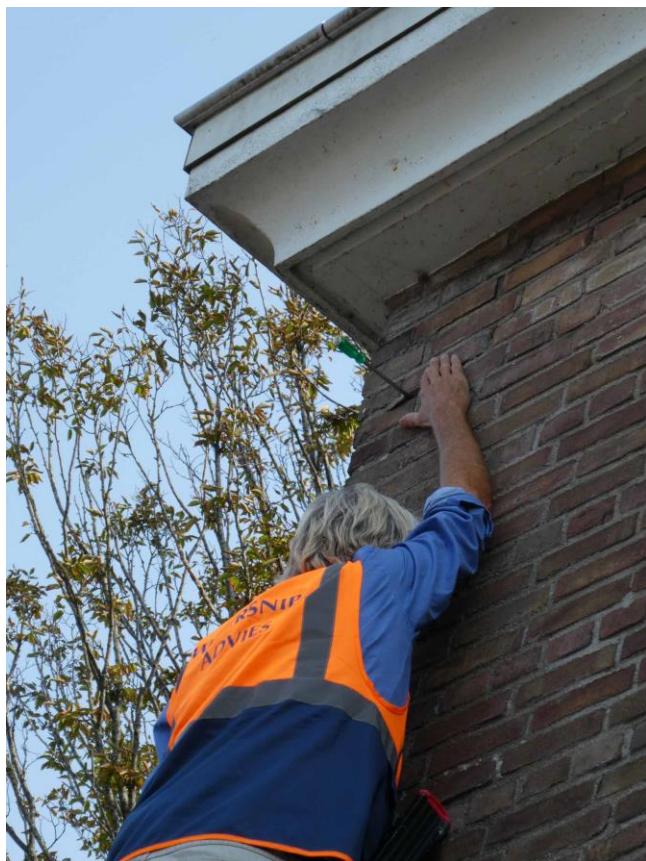
De gaten die genoemd worden in de rapportage van IDDS zijn ook nader onderzocht. Het bleek hier om los metselwerk (losse voegen) te gaan en geen stootvoegen. De gaten hebben geen diepte of verbinding met de spouw. Deze gaten zijn dus niet geschikt als invliegopening voor vleermuizen.

*Figuur 11: Inspectie gaten aangegeven door IDDS. Zie schroevendraaier, staat in beschadigde, geërodeerde voeg*

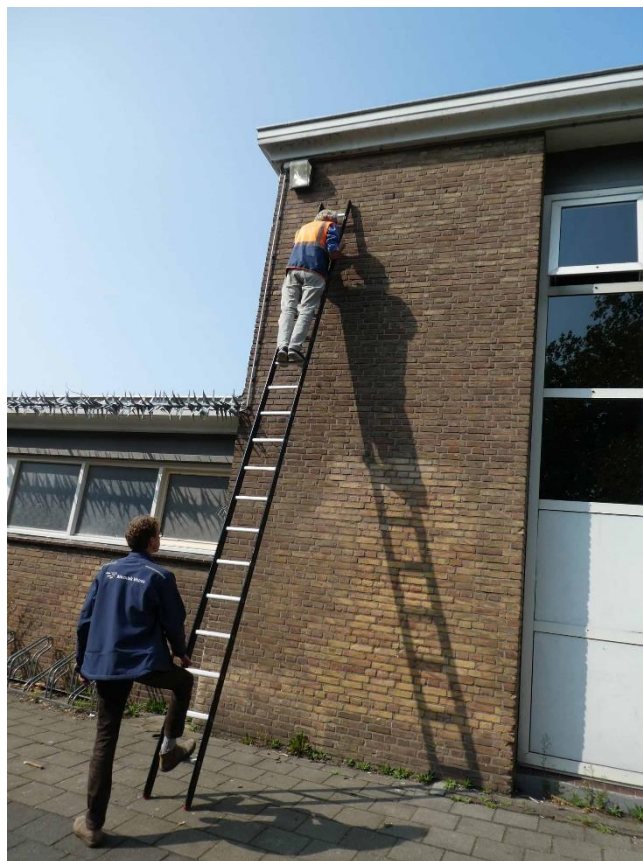
Aan de zuidkant van de gymzaal zijn enkele open stootvoegen aangetroffen om ongeveer 4 meter hoogte. Deze stootvoegen zijn nader onderzocht. Er zijn geen sporen aangetroffen die wijzen op de aanwezigheid van vleermuisverblijven. Ook deze stootvoegen zijn gesitueerd direct naar een lichtbron; een grote lamp die breed uitstraalt. Verder zijn er geen open stootvoegen aangetroffen in de muren van het gebouw.

*Figuur 12: Inspectie open stootvoegen nabij verlichting*

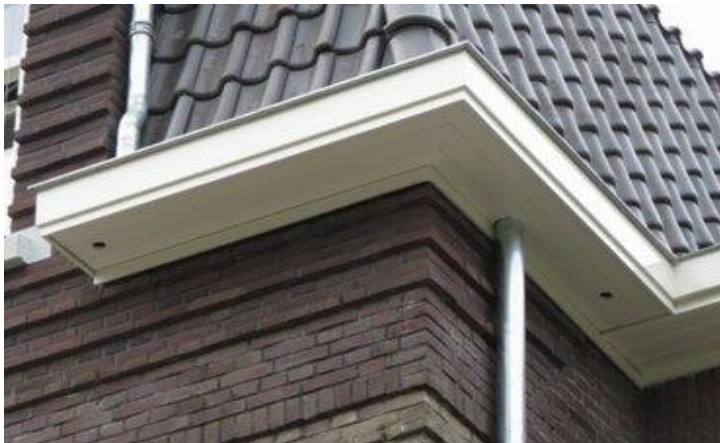
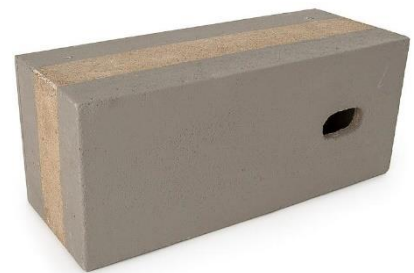
*Figuur 14: Mogelijkheden voor gierzwaluwen: nestgelegenheid onder overstek of inbouwsteen in gevel (gierzwaluw, 2020)*

In het kader van de zorgplicht wordt geadviseerd natuur-inclusief te bouwen. Ondanks dat er geen vogel- en vleermuisverblijven in de huidige bebouwing zijn geconstateerd kan in de nieuwe of gerenoveerde bebouwing in het plangebied rekening gehouden worden met de, nu afwezige, Huismus, Gierzwaluw en vleermuizen door het inbouwen van nestkasten en vleermuiskasten. Voor de Huismus wordt, in geval van een pannendak, geadviseerd de onderste twee rijen dakpannen vrij te houden en eventuele vogelschroten hoger onder het dak te plaatsen.
