## Verkennd bodemonderzoek aan de Magalhaeslaan 27 en 29 te Gouda

Opdrachtnummer: 14P003521

**Rapport betreffende**  
Verkennd bodemonderzoek conform NEN 5740

**Documentnummer**  
14P003521-adv-01

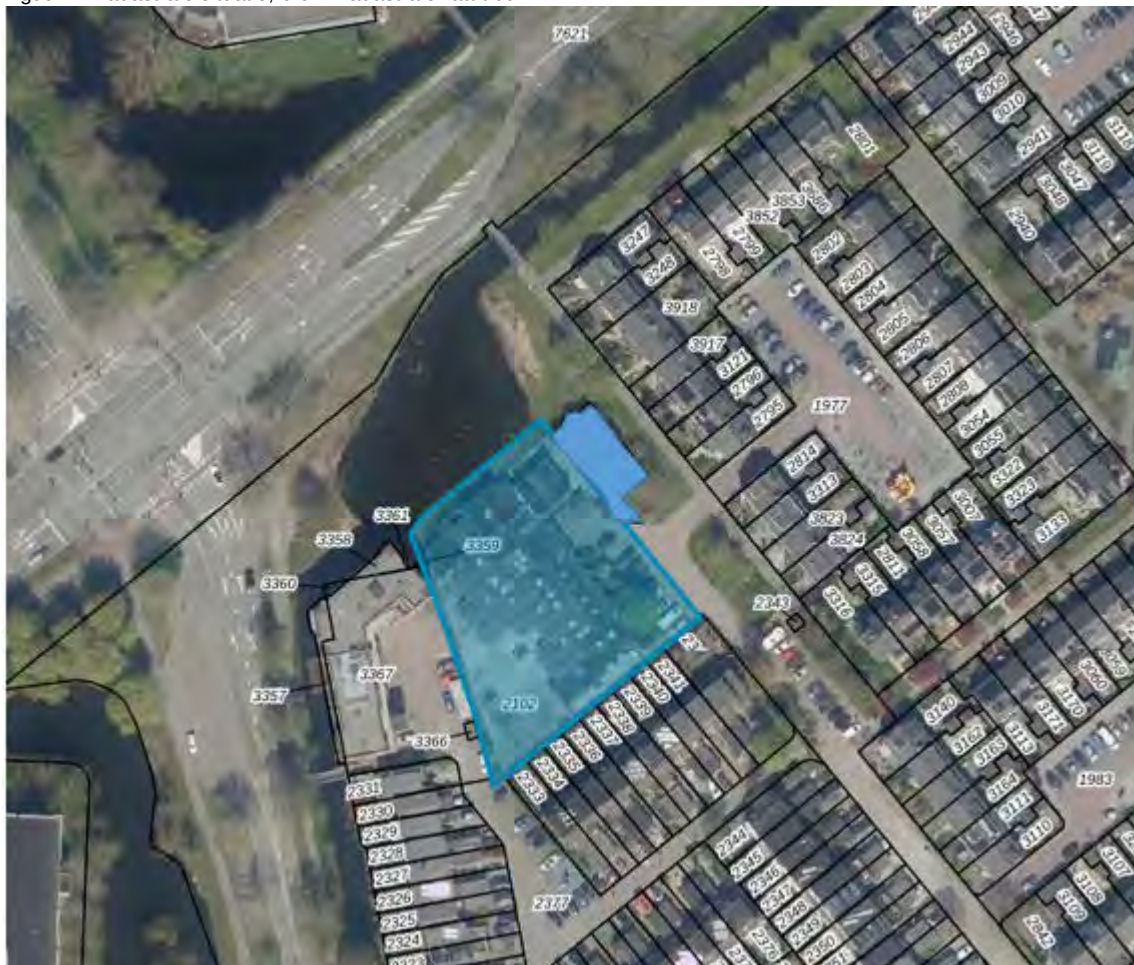
Figuur 1. Kadastrale situatie, bron: KadastraleKaart.com.

Kadastraal is de locatie bekend onder (kadastrale) gemeente Gouda, sectie H, nummers 2102 en 2582. Beide percelen zijn in eigendom van de opdrachtgever.

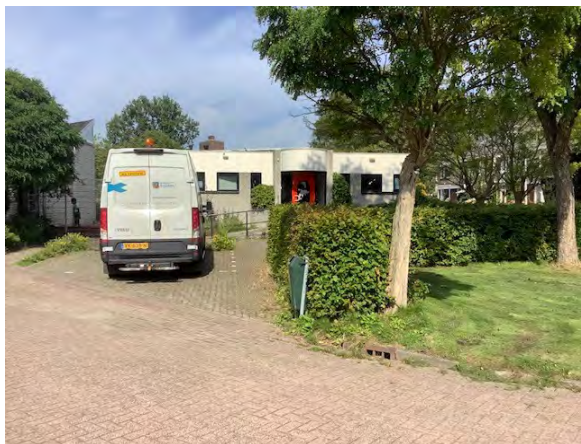
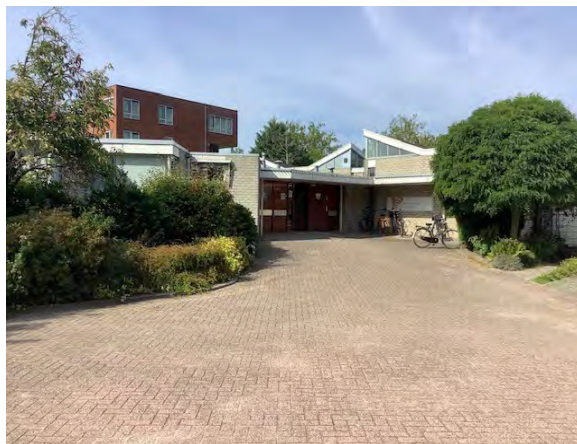
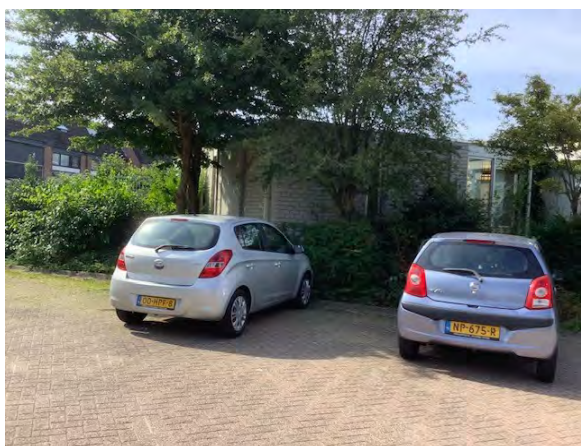
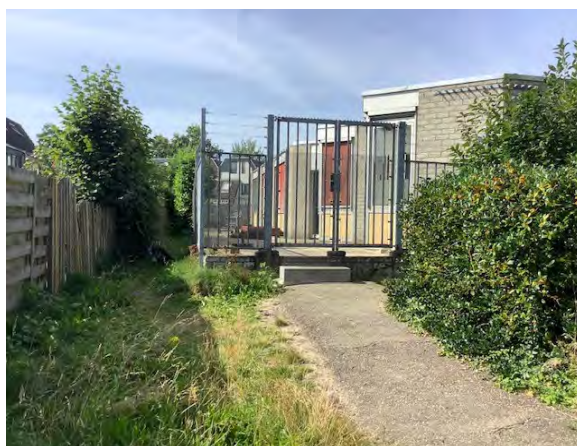
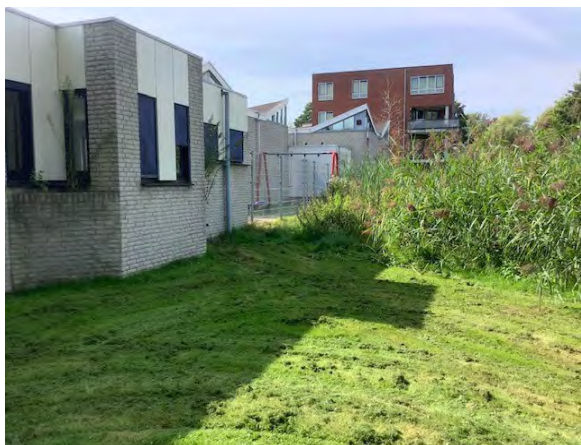
Op de onderzoekslocatie is momenteel kinderdagcentrum 'Bloemendaal' gevestigd. Het buitenterrein is verhard met klinkers en tegels, of is in gebruik als tuin.

Bij de locatie-inspectie is tevens aandacht besteed aan de aanwezigheid van verdachte plekken, verzakkingen, ophogingen, dempingen, etc. Hierbij zijn voornoemde aspecten niet waargenomen.
