## Gouda Broekweg 2-4 Gemaal met dienstwoning

Bouwhistorische verkenning

BAAC Rapport B-22.0810

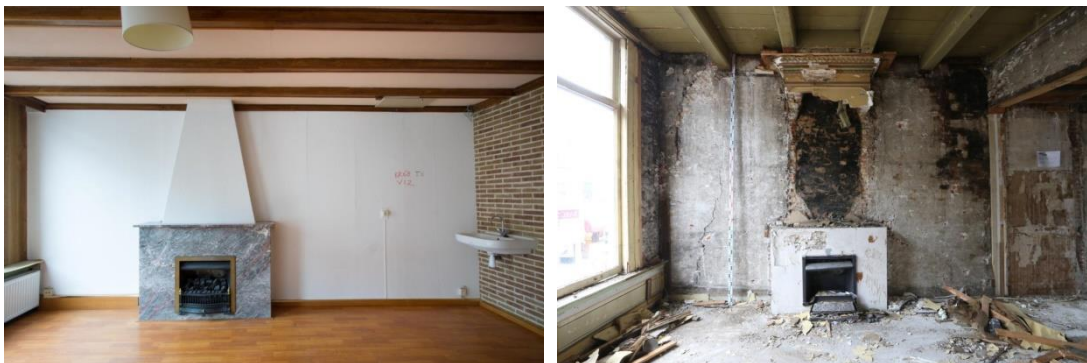
*Vaak blijft bij een verkenning veel voor het oog van de bouwhistoricus verborgen. Links de situatie vóór ontmanteling, rechts na, met een achttiende-eeuwse balklaag, een negentiende-eeuwse schouw en een voormalige buitengevel (zestiende-eeuws) met daarin dichtgezette vensteropeningen. Voorbeeld: Breestraat 68 in Leiden.*

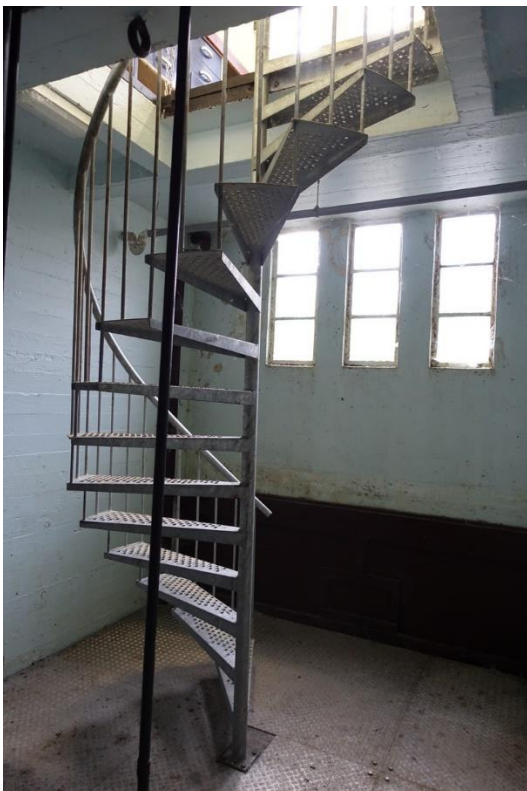
*Links de pompkelder met nieuwe gegalvaniseerde trap. De wanden en het plafond zijn van gewapend beton. Boven het water is een vloer van rvs platen gelegd. Rechts de afsluiter in de persleiding. De doorvoer in de kelderwand lijkt nieuw gestort te zijn.*

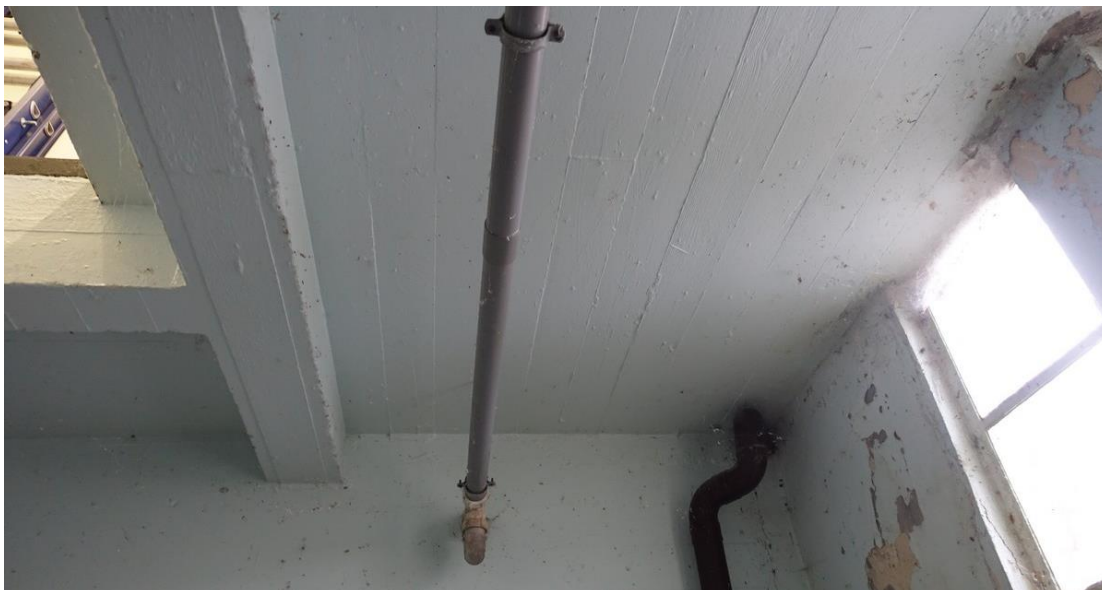
*De begane grond vloer van de machinekamer gezien vanuit de pompkelder. De aftekening van de bekisting waarin de beton werd gestort is nog goed zichtbaar. De vloer is verzwaaard met balken om de zware onderdelen van de pomp bij plaatsing en reparatie te kunnen dragen. Rond de opening in de vloer zijn deze balken ook aangebracht.*

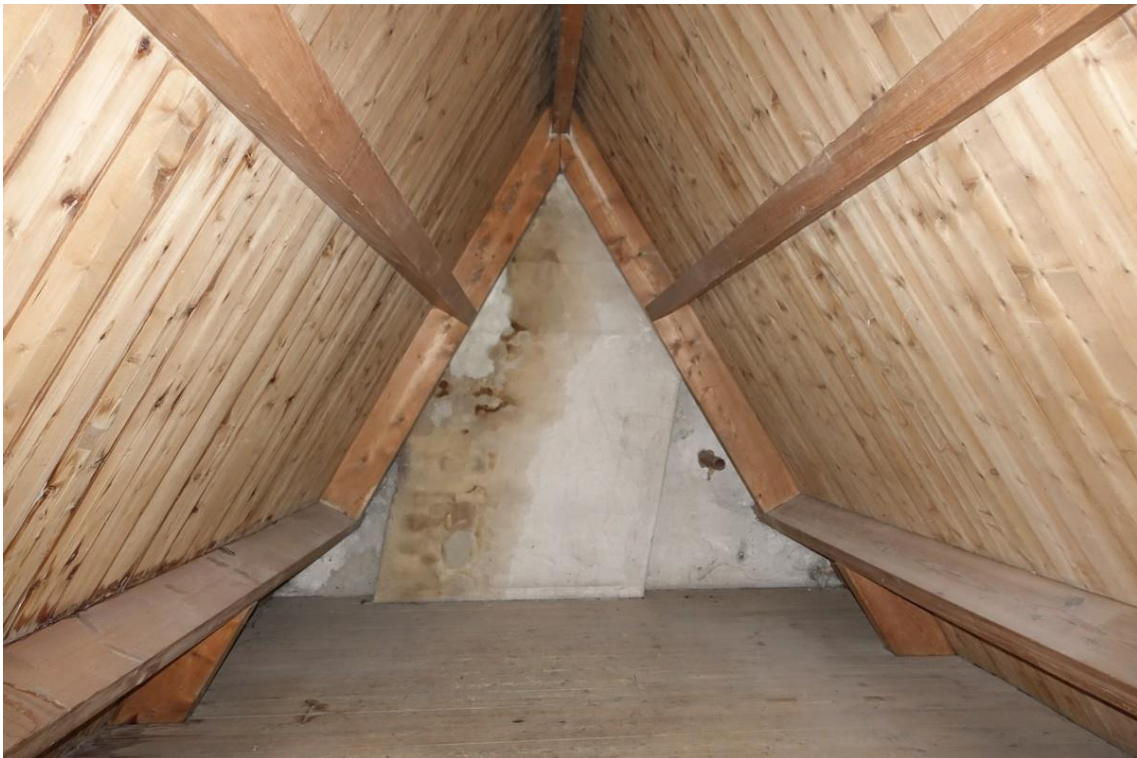
*De zolder boven de keuken met de rookkanalen tegen de binnenmuur die de keuken en het gemeaal scheidt. De onderste gordingen liggen in de binnenmuur, daarop staan twee slapers die de bovenste gording en de nokgording dragen. Onder de onderste gording de slapers van de dakkapellen.*

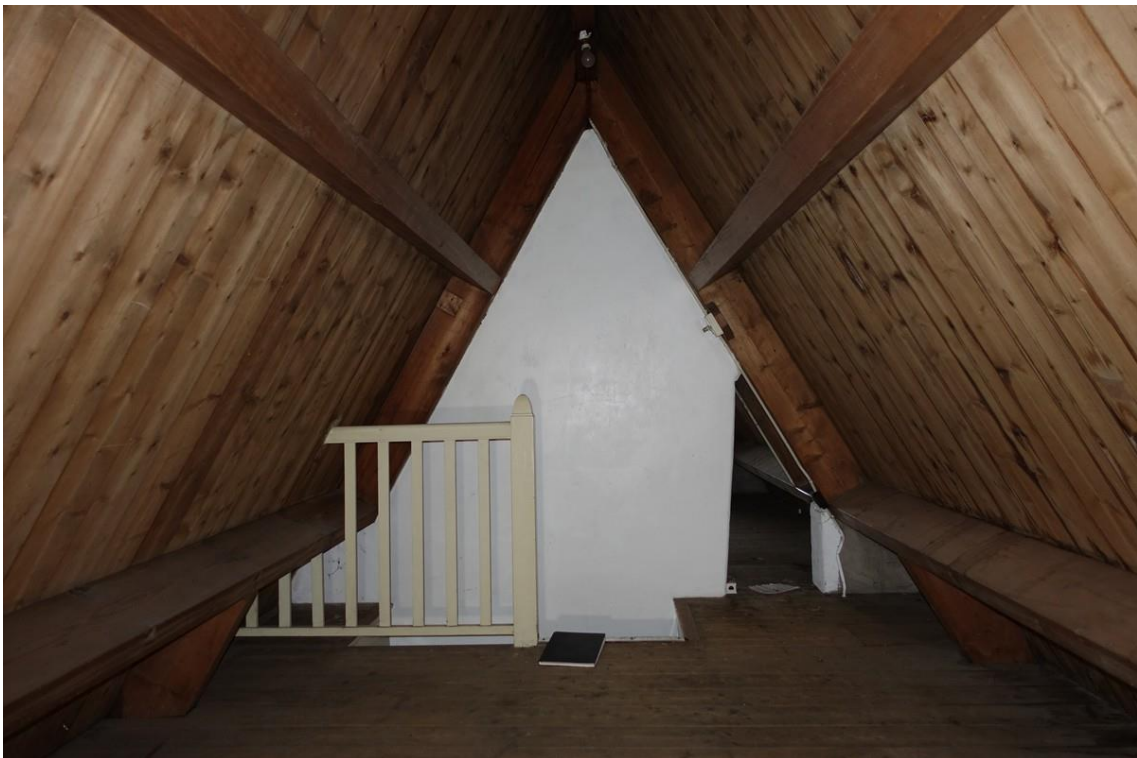
*De zolder gezien naar de binnenmuur aan de linkerzijde die keuken en woonkamer scheidt. Daarvoor de trap naar de verdieping. Rechts een kleine doorgang. De draagconstructie is gelijk aan hierboven.*

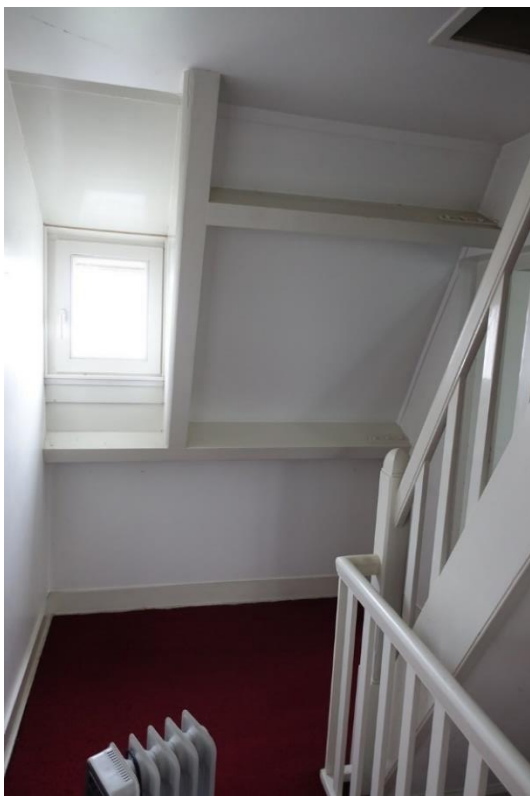
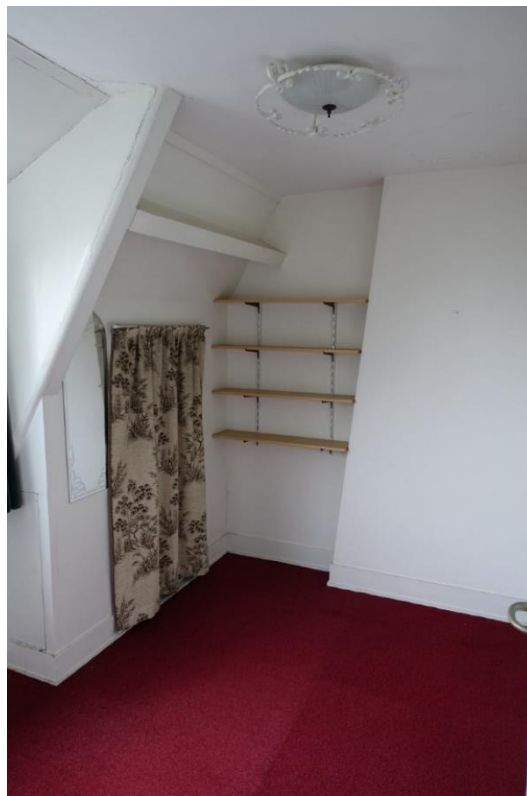
*Links de slaper langs de dakkapel in het dakvlak aan de voorzijde. Rechts daarvan de gordingen en de trap. Rechts de slaper in de slaapkamer aan de achterzijde. Onder het dakvlak is een vaste kast geplaatst. Geheel rechts het rookkanaal tegen de binnenmuur.*

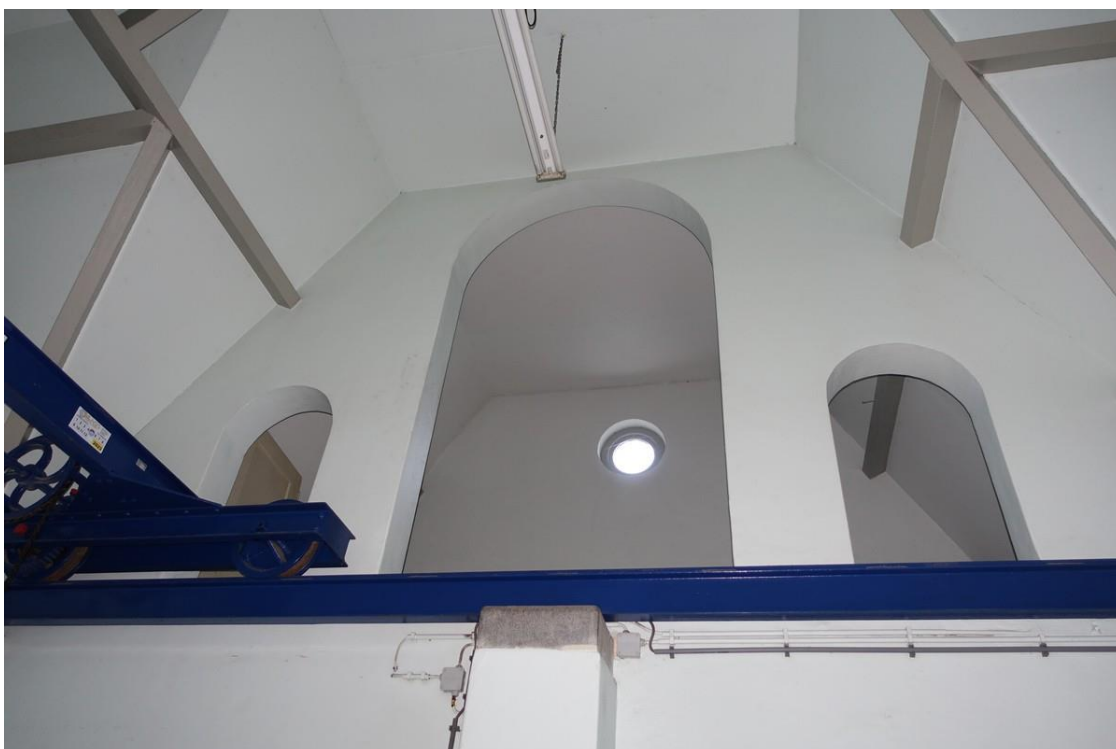
*De binnenmuur in het gemaal. Deze heeft men grotendeels open gehouden door er bogen in te plaatsen. Dit kon omdat de wand geen scheidende functie heeft. Het plafond boven de boog is later aangebracht, waarschijnlijk om het klimaat beter beheersbaar te maken.*

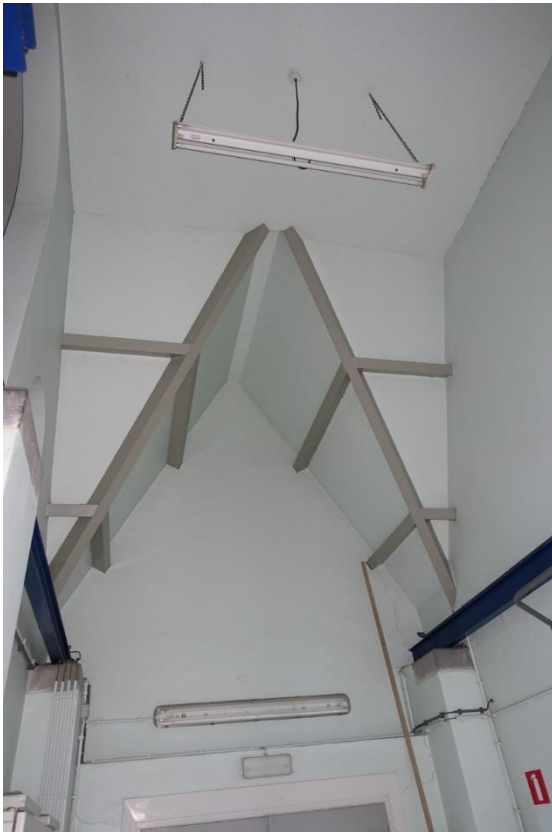
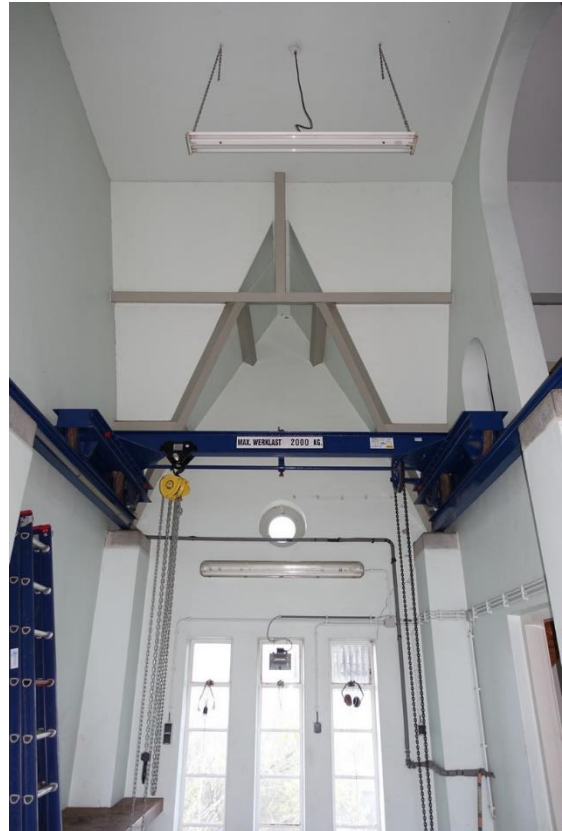
*Links de binnenzijde van de steekkap aan de voorzijde, rechts aan de achterzijde. De hoogte ten opzichte van het plafond laat zien dat de steekkap aan de voorzijde iets hoger is, dit is ook de meer representatieve zijde van het pand. De kilkepers en gordingen zijn hier geschilderd en de dakvlakken met gips bekleed. Dit werk is gesausd, waarschijnlijk om schade door condensatie tegen te gaan.*

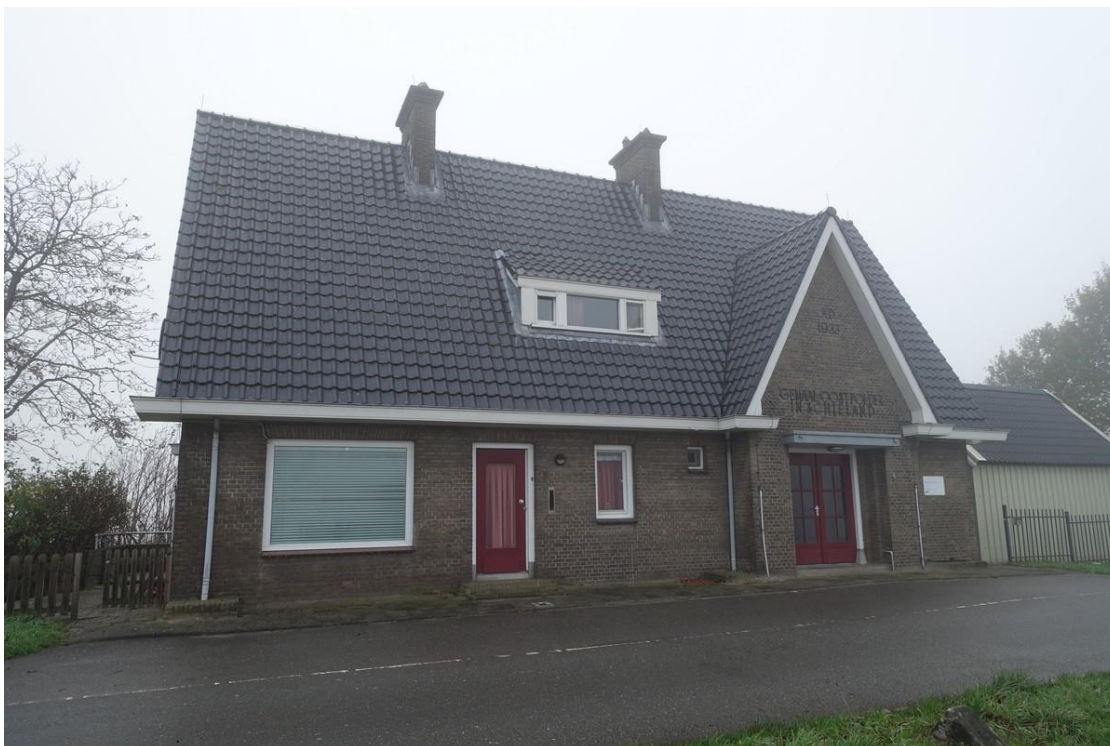
*De voorgevel met links het woongedeelte en rechts het gemaal met de entree daarvan onder de steekkap. Rechts naast het pand de schuur.*

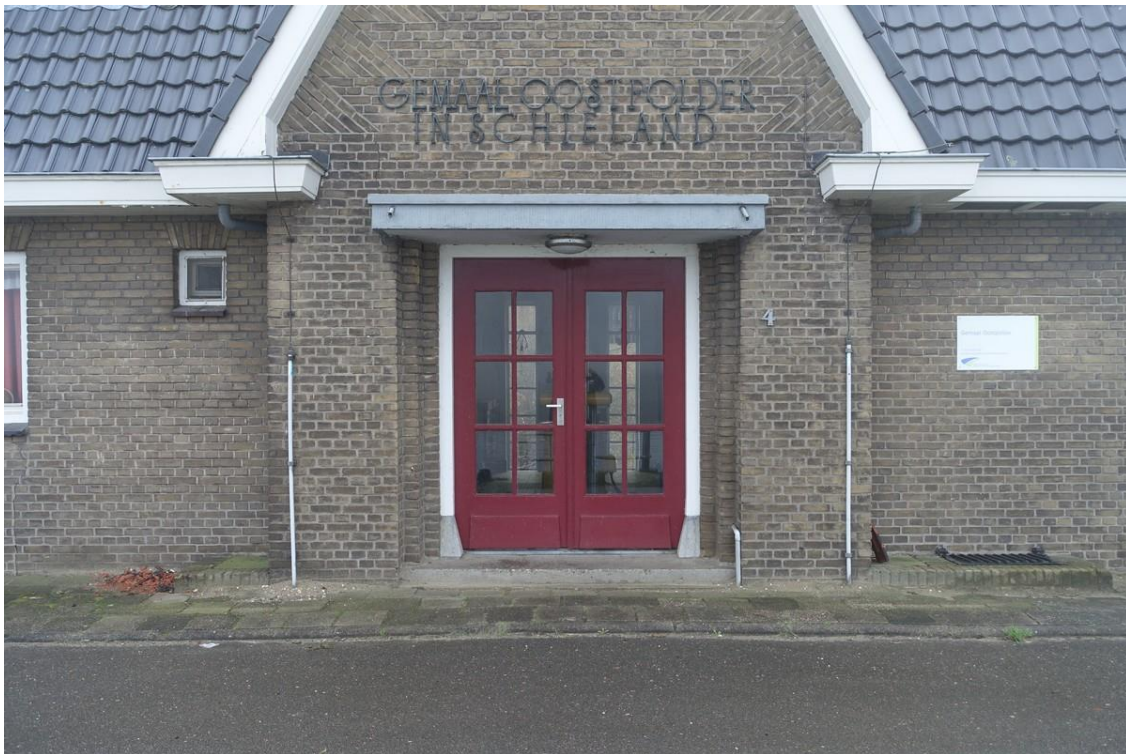
*De entree van het gemaal met de dubbele deuren onder een betonnen luifel. Erboven het opschrift dat de functie van het gebouw aangeeft. De neuten hebben een opvallende vorm. De deuren en de ruitverdeling zijn oorspronkelijk. Het overstek met kantpannen en de forse bakgoten, met boeidelen onder een lichte hoek en bandprofiel, zijn karakteristiek voor de bouwstijl. Ze laten de combinatie van het expressionisme en traditionalisme zien. Rechts de ventilatie van de trafo-ruimte.*

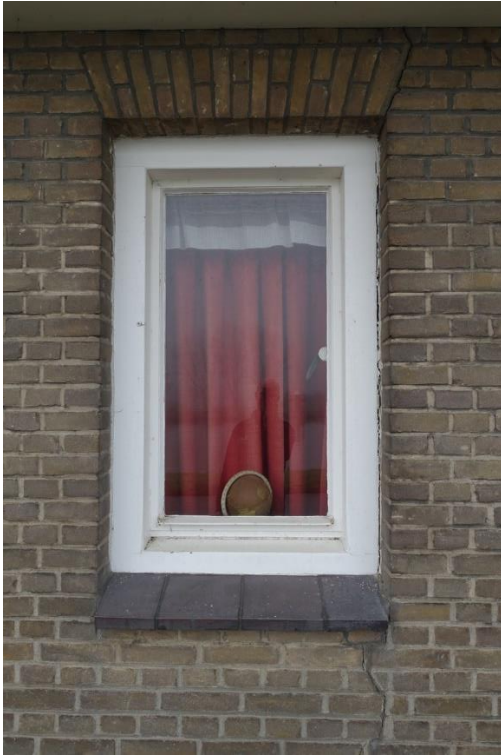
*Links het venster in de hal waarin een stalen raam is geplaatst. Al het kozijnhout is van forse afmetingen, wat weer aansluit bij het steeds dikke buitenblad. De forse donker geglazuurde raamdorpels zijn zeer karakteristiek. Rechts de voordeur met rechts de brievenbus. Het valt op dat de neuten hier de vorm van het kozijn volgen. De deur is oorspronkelijk. de roedeverdeling in de opening is verwijderd.*

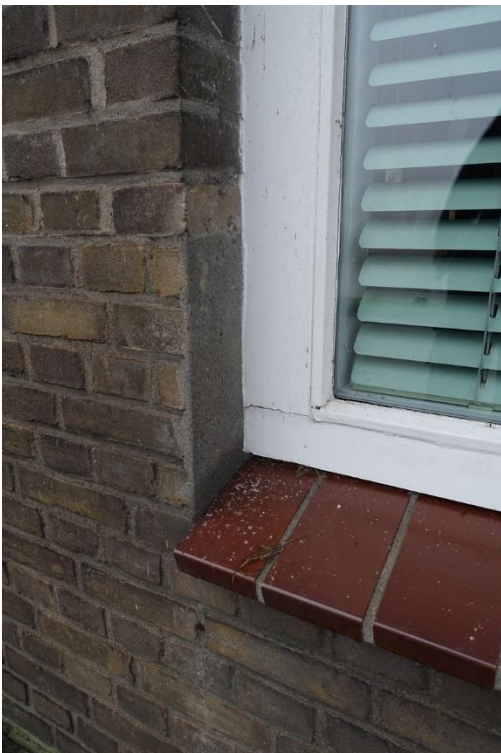
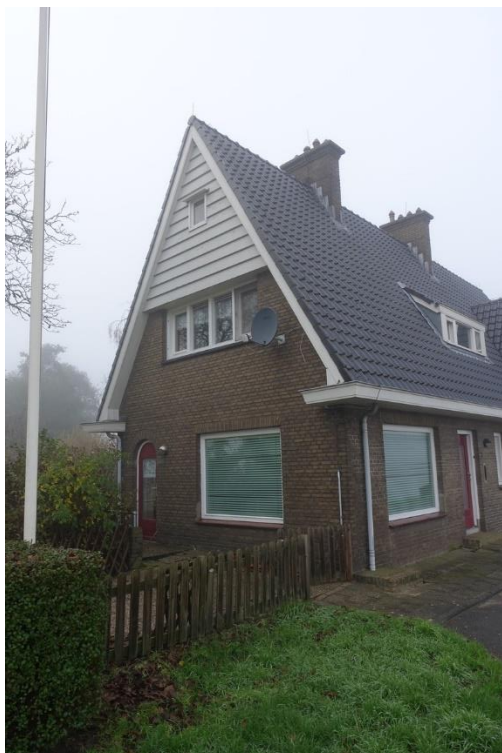
*Links de onderzijde van het woonkamervenster. De bepleistering van de dagkant en de bruine raamdorpels (de oorspronkelijke waren zwart) tonen de verlaging aan. Rechts de linker zijgevel.*

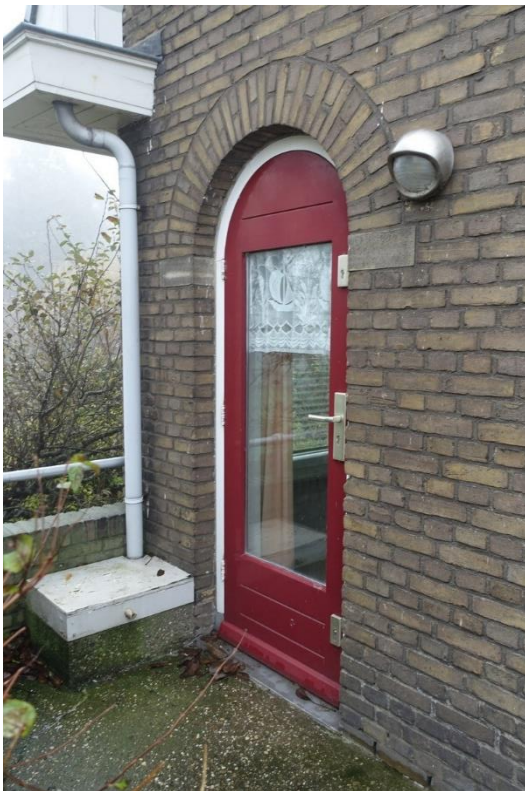
*Links de deur in de zijgevel van het woongedeelte. Met de halfronde boog op natuurstenen aanzetblokken wijkt deze gevelopening geheel af van de andere. Ook de gemetselde balustrade voor de gevel laat zien dat dit de meest representatieve toegang tot de woning was. Linksboven is de forse afmeting van de bakgoot goed zichtbaar, deze is gebruikelijk voor de architectuur. Rechts de rechter zijgevel die grotendeels schuil gaat achter de schuur. Het ronde venster in de topgevel valt direct op.*

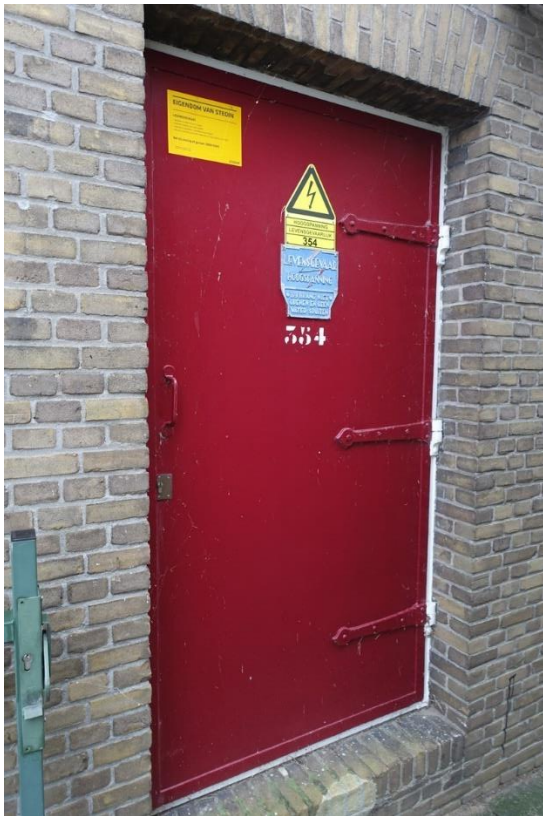
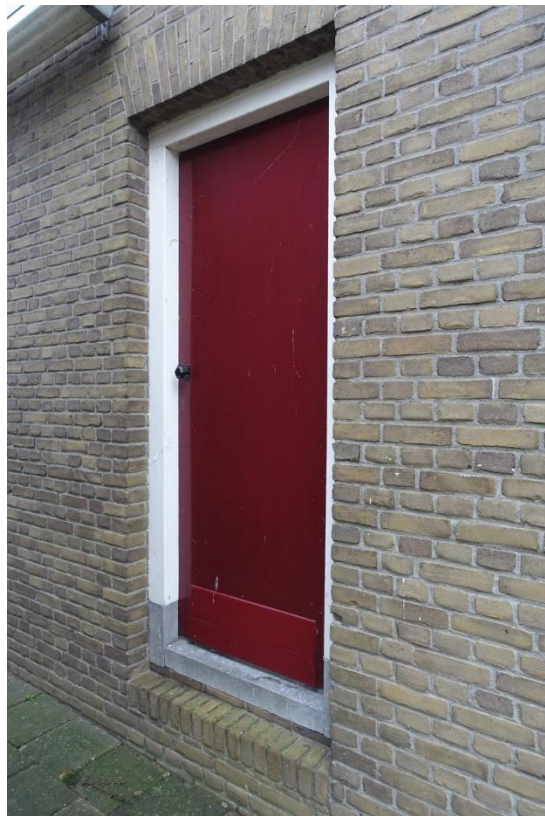
*Links de deur voor de trafo-ruimte, rechts de deur naar de werkruimte. De deur is blind.*

De rechter zijgevel heeft op de begane grond twee deuren. Eén voor de trafo ruimte waar het een stalen deur in gehengen betreft met de waarschuwing dat er hoogspanning in de ruimte aanwezig is. De deuropening is groter dan die van de andere deuren en heeft een strekse boog van anderhalve steen hoog in plaats van één. Rechts hiervan een gelijk deur als de voordeur die toegang geeft tot de werkruimte achter de trafo-ruimte. In de topgevel die van vlechtingen is voorzien staat een rond venster. Alle openingen, kozijnen, deuren en ramen zijn oorspronkelijk.

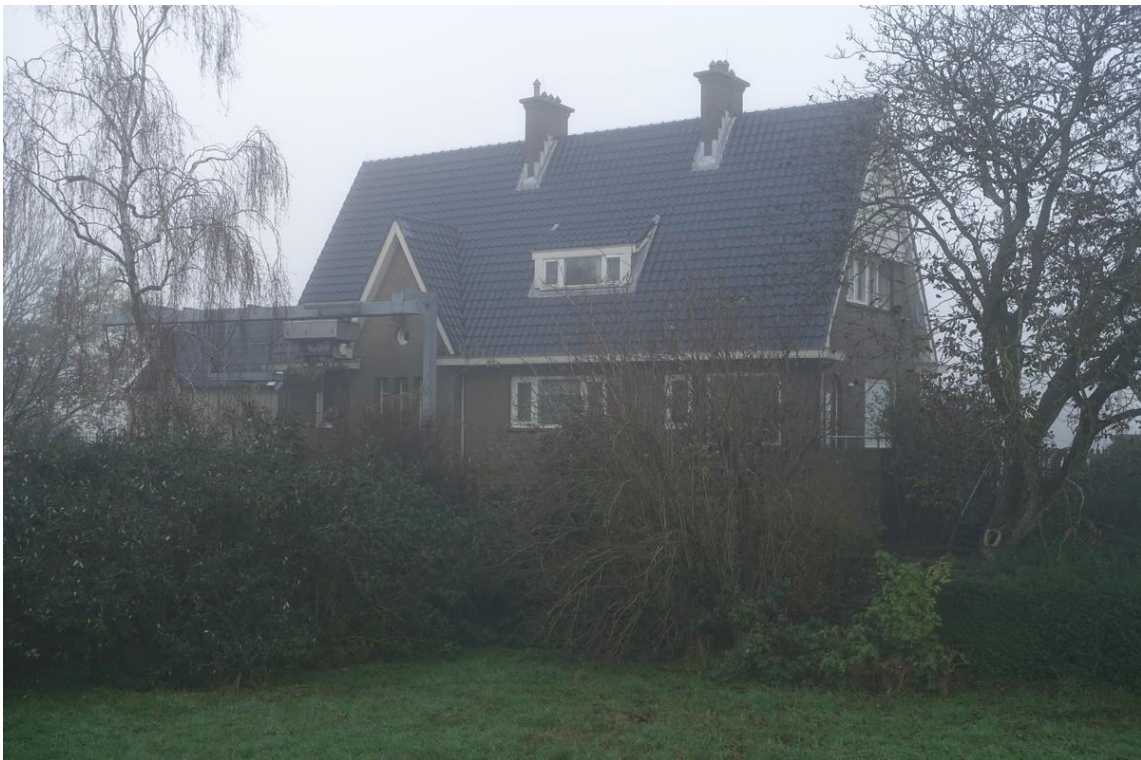
*Zicht op de achtergevel van het pand vanaf de Broekweg. De steilte van de kap en de fraai gedetailleerde schoorstenen komen in dit beeld goed naar voren.*

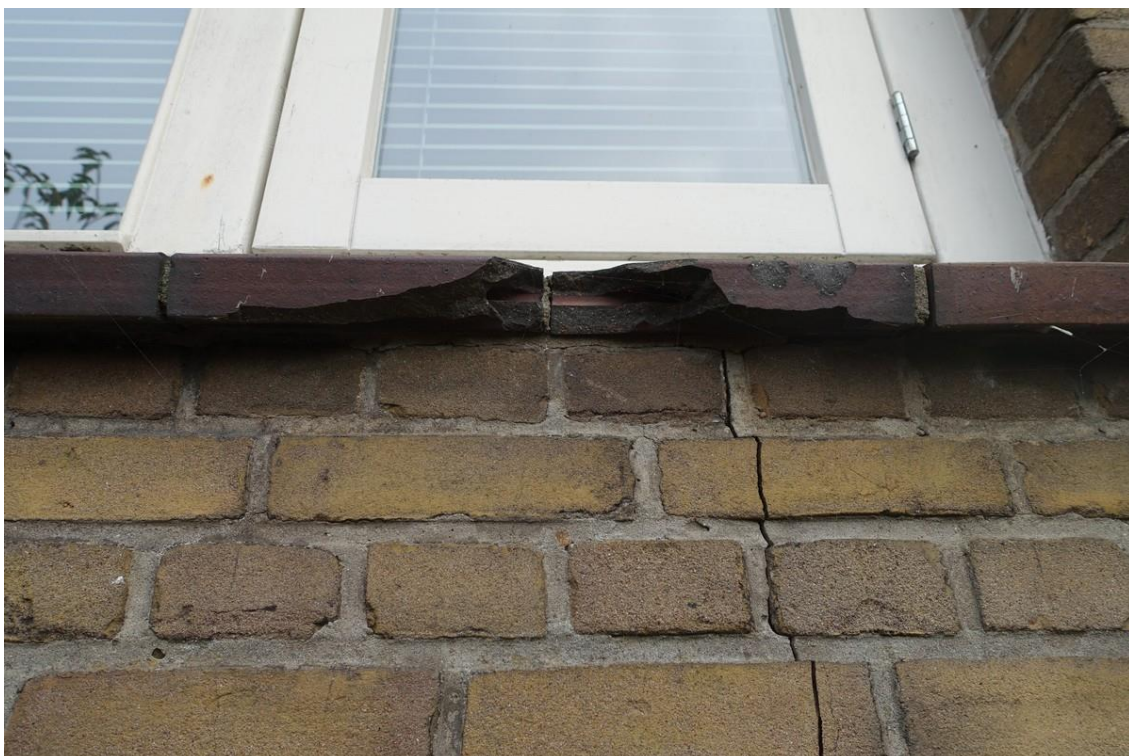
*De raamdorpels onder het venster van de keuken. De gebroken dorpels laten de structuur van deze bouwkeramiek goed zien. Eronder het metselwerk met één van de vele scheuren. Erboven het vernieuwde raam in het oorspronkelijke kozijn.*

Voor zover zichtbaar zijn er geen werkzaamheden of wijzigingen aan de fundatie uitgevoerd. Gezien de vele scheurvorming, weliswaar van beperkte aard, heeft het gebouw zich na de bouw nog aanzienlijk gezet. Dit wordt ook vermeldt in het onderzoek naar de fundatie dat in 2017 door Fugro is uitgevoerd. De persleiding door de dijk lijkt in 2005 te zijn vernieuwd, zonder dat er daarbij werkzaamheden aan de fundatie zijn uitgevoerd.

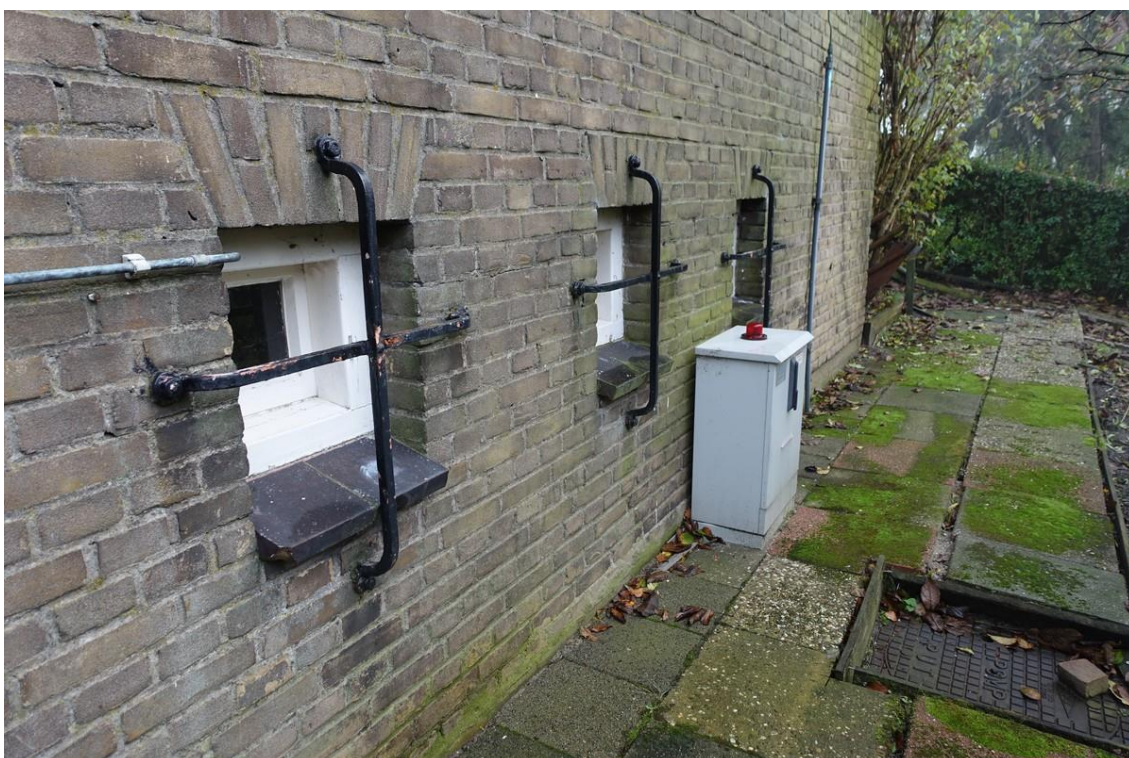
*De drie kelderlichten met smeedijzeren diefijzers. De kozijnen zijn ook hier van zwaar formaat. De openingen zijn met de geglazuurde raamdorpels en de strekse bogen zeer karakteristiek.*

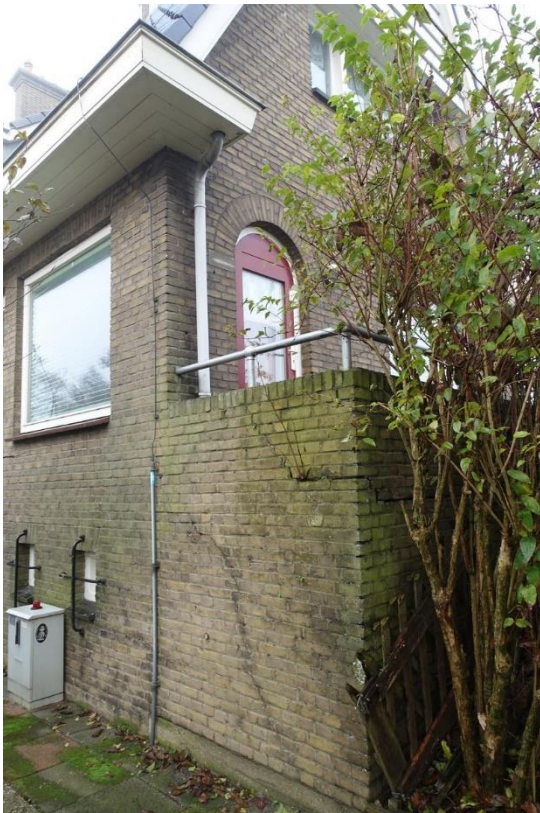
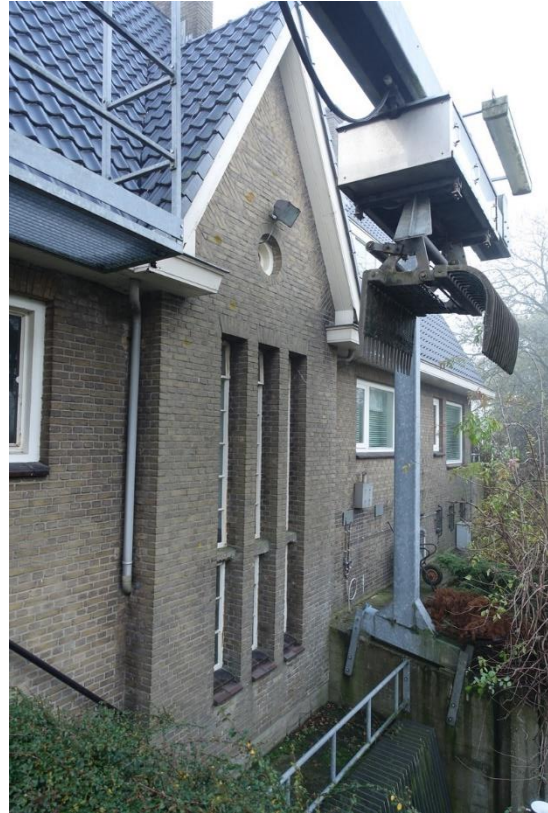
*Links de hoek van zijgevel en achtergevel. De achtergevel is hierbij doorgetrokken om de entree op de hoogte van de dijk toegankelijk te maken. In de achtergevel het grote venster dat is ontstaan door de muurdam tussen twee kleinere vensters weg te breken. Rechts de risaliet boven de maaltocht van het gemaal met hierin de drie laddervensters.*

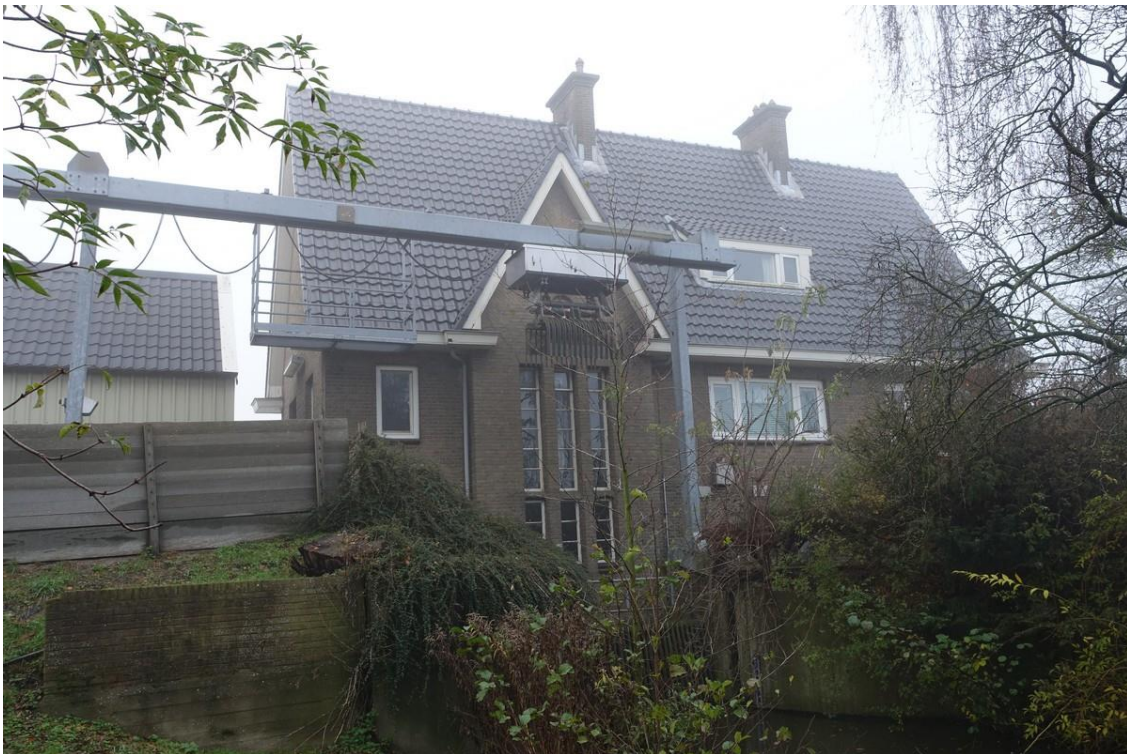
*De achtergevel gezien vanaf de noordelijke oever van de maaltocht.*

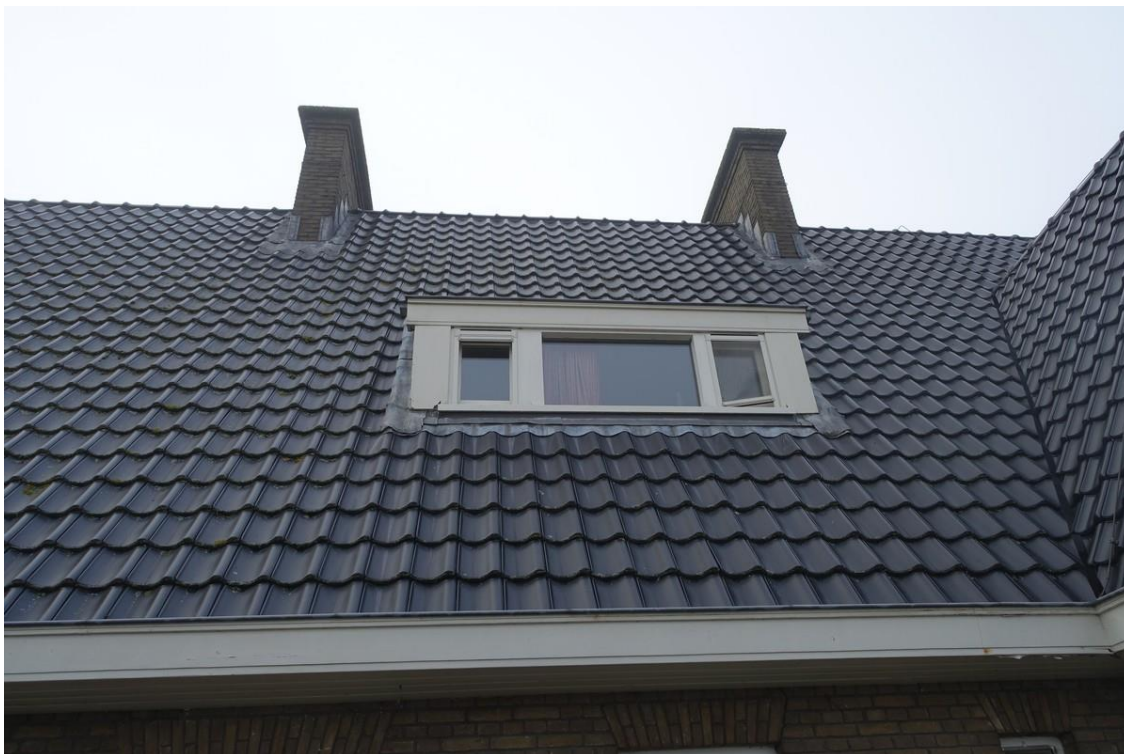
*Het dakvlak boven de voorgevel met hierin de dakkapel. De wangen hiervan zijn fors opdikt waarschijnlijk om deze te isoleren. Tevens is de indeling van het kozijn gewijzigd. Het ontbreken van enig overstek komt het geheel niet ten goede. De schoorstenen op de nok zijn fraai opgemetseld met uitkragingen aan de bovenzijde.*

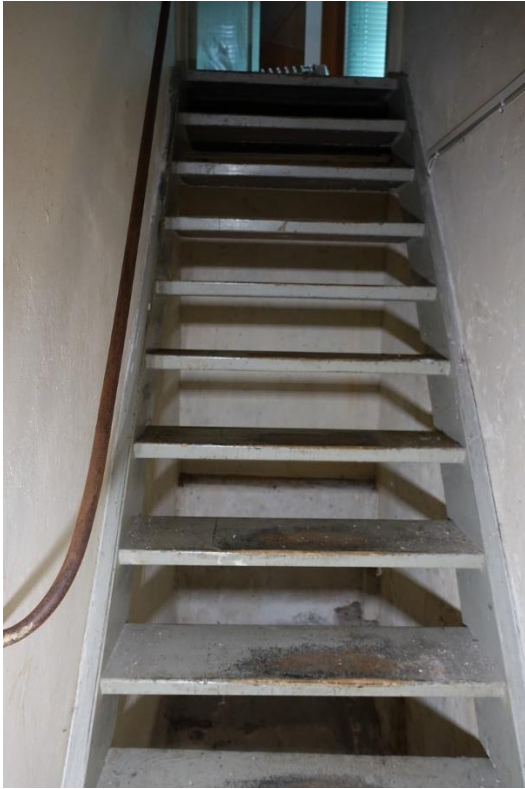
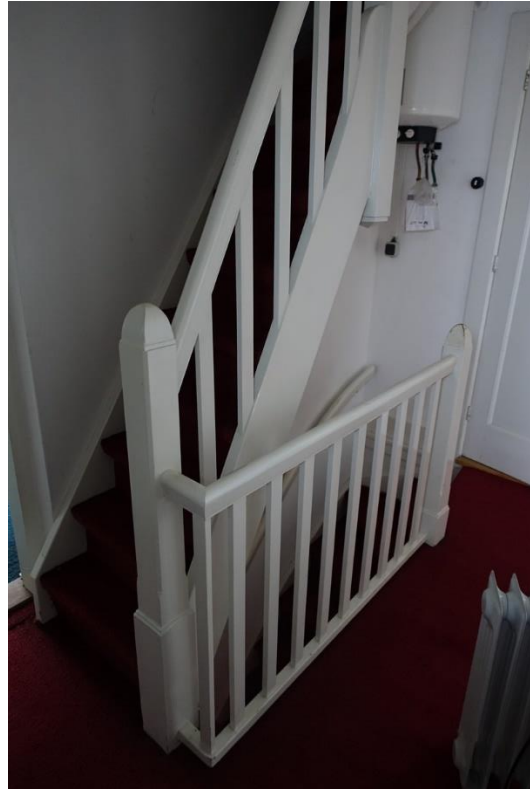
*Links de grenen trap in de kelder met aan de linkzijde de ijzeren leuning. Rechts de overloop op de verdieping met traphek en trap naar zowel de zolder als de begane grond.*

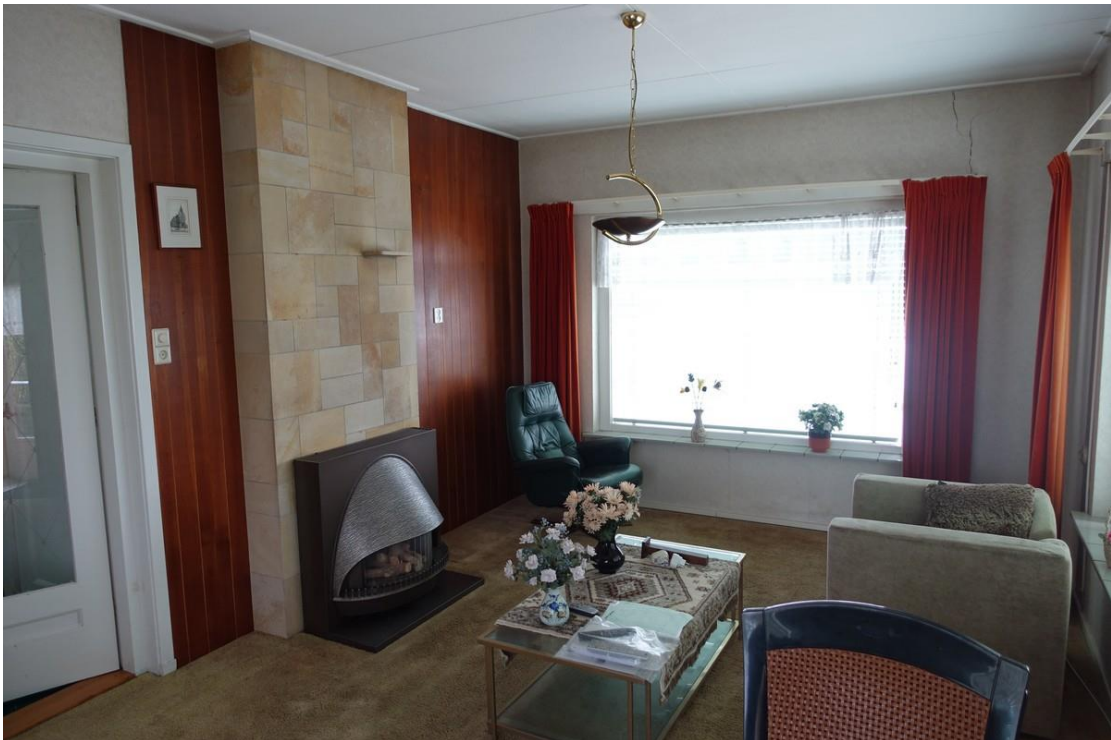
*De woonkamer gezien naar de voorgevel met links de gaskachel voor het rookkanaal. Afgezien van de stoffering op de vloer is de afwerking bij de verbouwing in de tweede helft van de 20<sup>ste</sup> eeuw aangebracht. De zijde van de buitengevels zijn behangen, de binnenwand is van gelijk eiken fineer als in de keuken voorzien en het plafond is van zachtboard.*

Tegen de binnenmuren zijn de oorspronkelijke rookkanalen aanwezig. Alleen in de woonkamer is hier nog een gaskachel op aangesloten. Deze zal niet oorspronkelijk zijn, maar bij de verbouwing in de tweede helft van de 20<sup>ste</sup> eeuw zijn geplaatst. Daarbij zal ook de afwerking van dunne natuurstenen tegels tegen het rookkanaal zijn aangebracht.

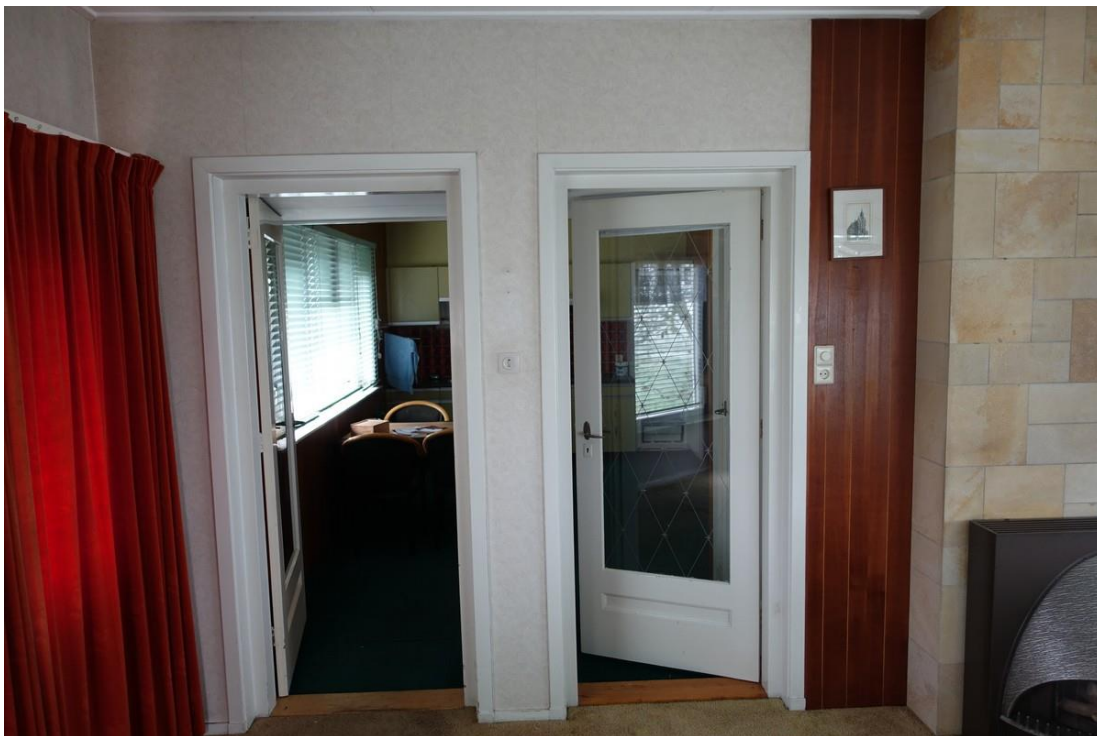
*De twee deuren die de verbinding tussen de woonkamer en keuken vormen doen wat merkwaardig aan. Er stond echter oorspronkelijk een wand tussen.*

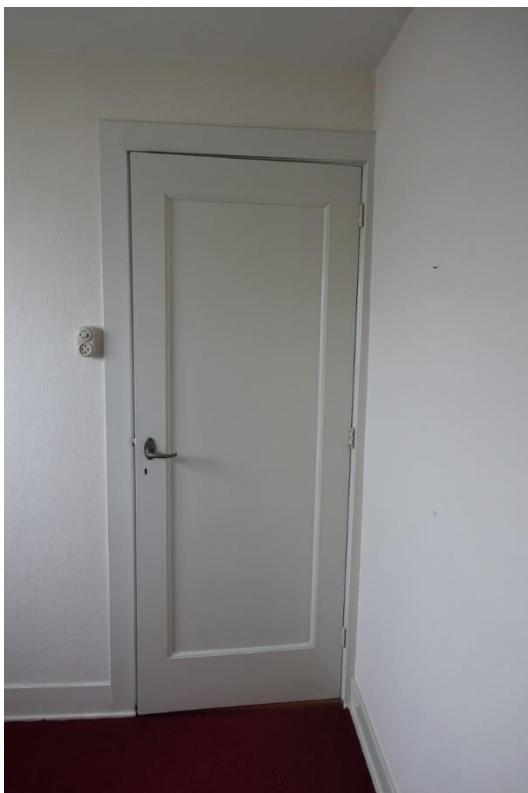
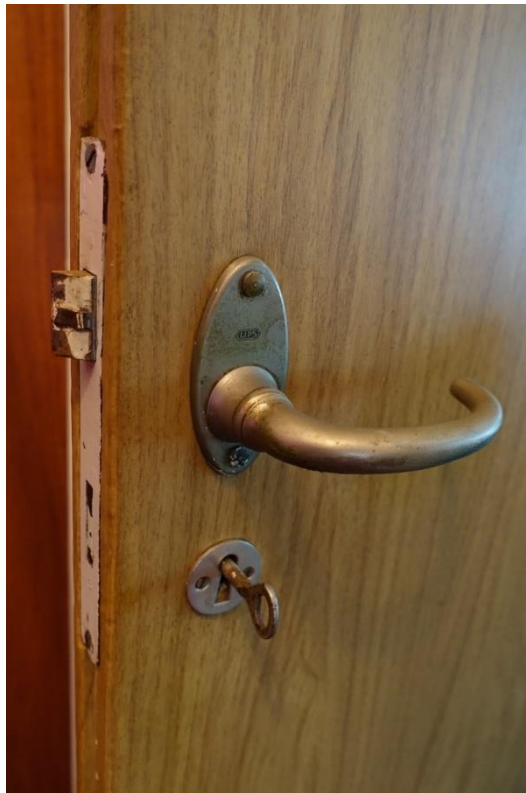
*Links één van de deuren van de slaapkamer, alle deuren hebben een gelijke indeling met één vlak paneel. Rechts het beslag van waarschijnlijk nikkel. Dit is overal oorspronkelijk aanwezig. De deur op de foto tussen keuken en hal is vernieuwd, waarschijnlijk om deze brandvertragend te maken. Het oude beslag is hierbij herplaatst.*

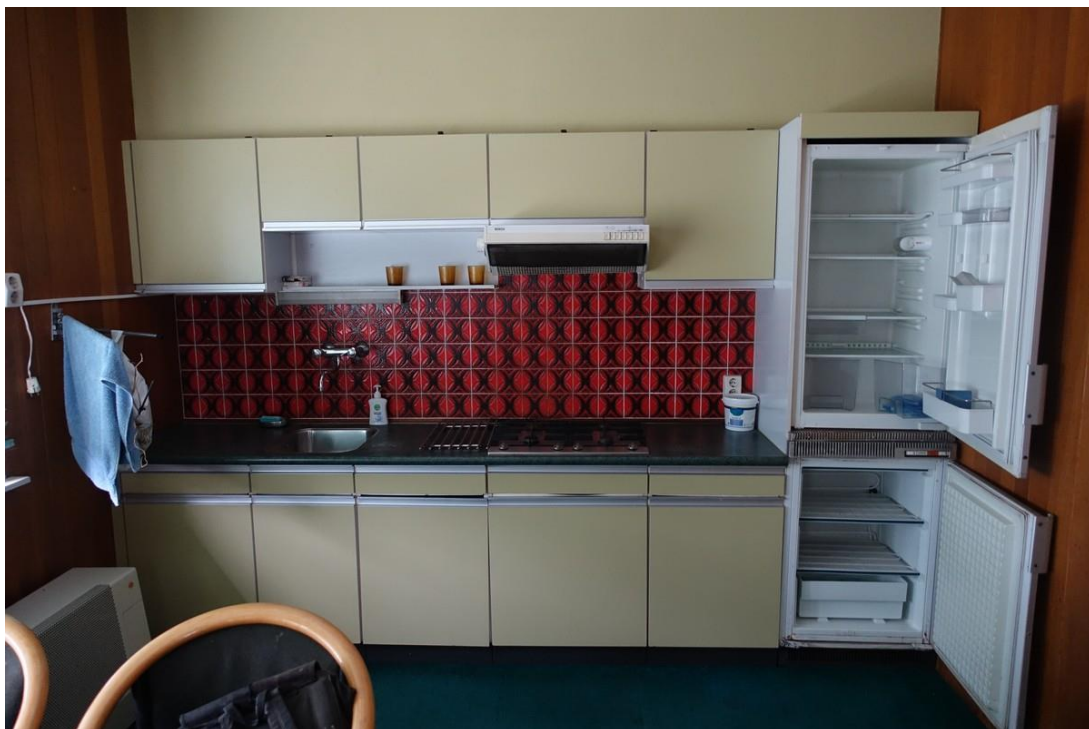
*Het keukenblok met kastjes en betegeling omstreeks 1975.*

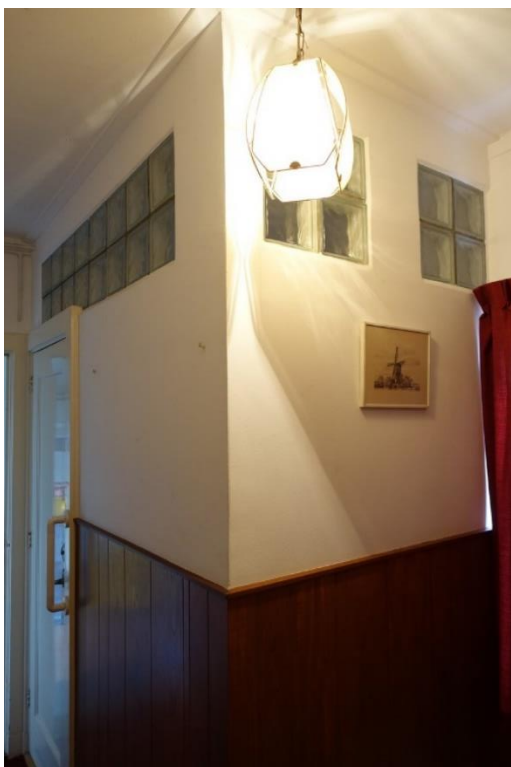
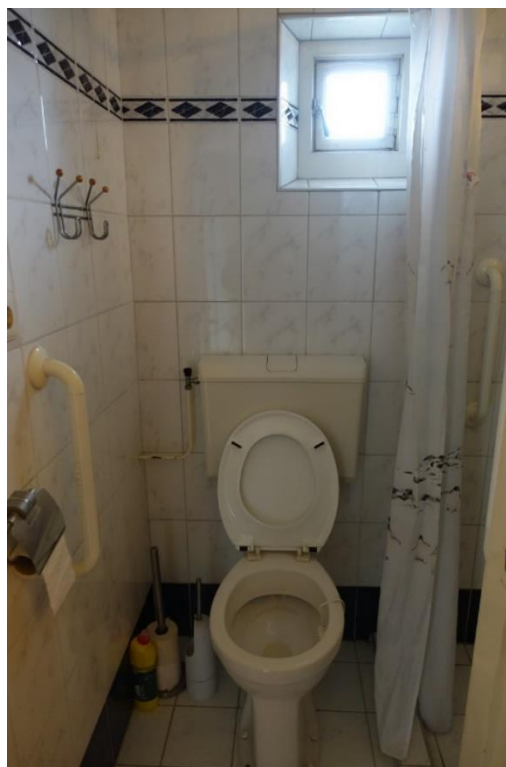
*Links de buitenzijde van de douche en het toilet op de begane grond. De glazen bouwstenen zullen voor de daglichttoetreding zijn aangebracht, hoewel zowel de hal als het toilet een venster hebben. Rechts het toilet op de begane grond met de moderne inrichting en afwerkingen.*

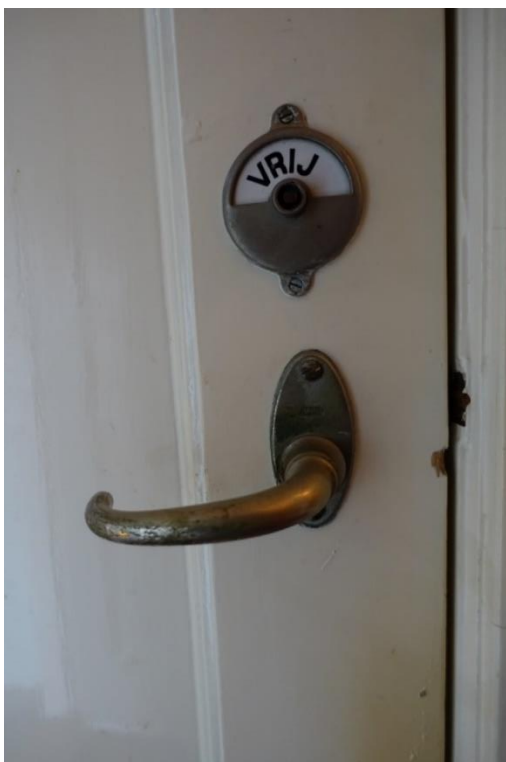
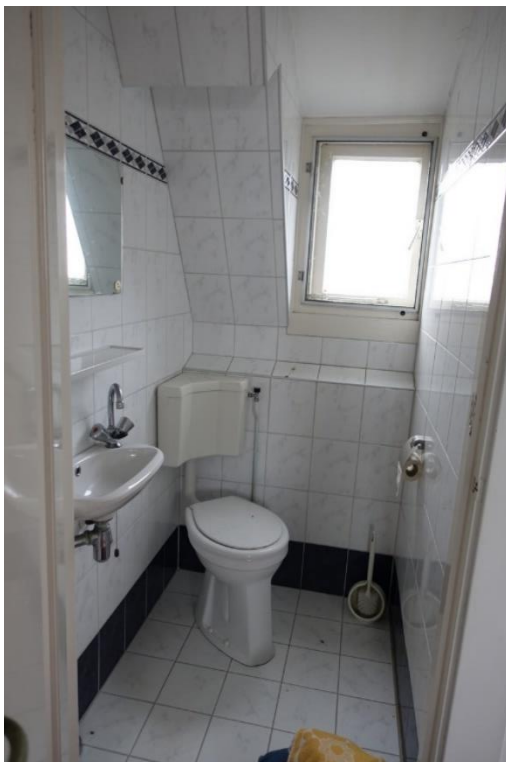
*Links de oorspronkelijke toiletdeur met het eveneens oorspronkelijke beslag. Rechts het toilet op de verdieping. De betegeling van het dakvlak zal niet oorspronkelijk zijn.*
