## Gouda Broekweg 2-4 Gemaal met dienstwoning

Bouwhistorische verkenning

BAAC Rapport B-22.0810

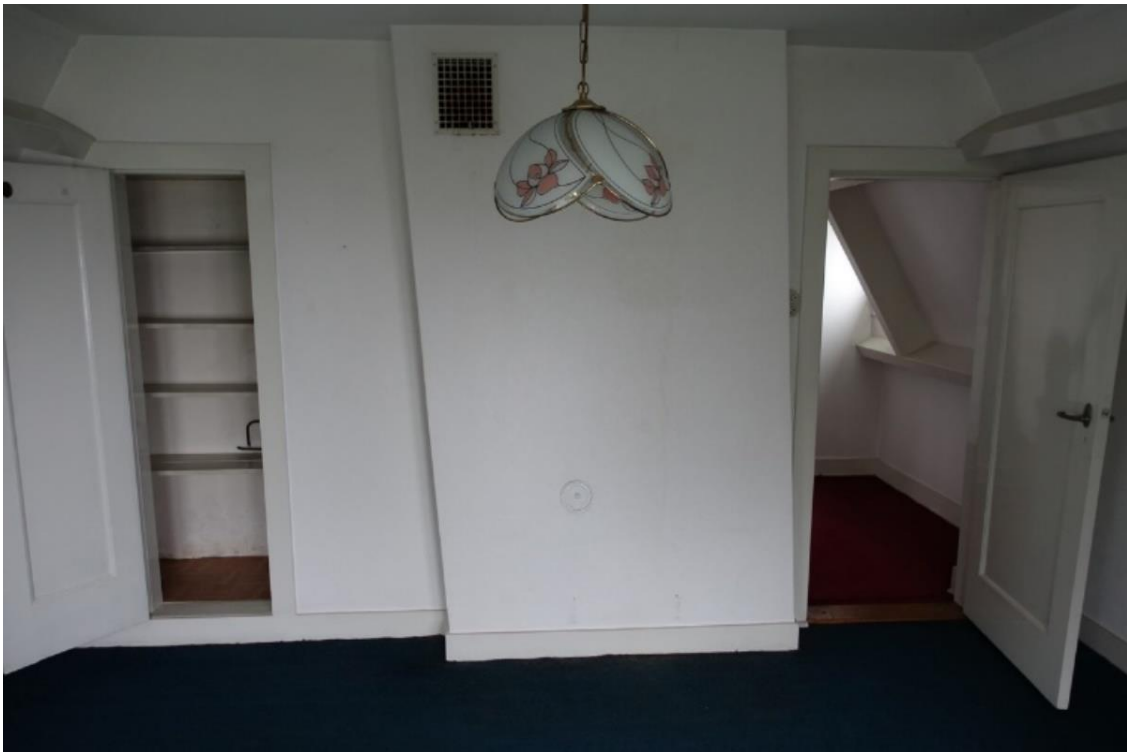
*De grote slaapkamer gezien naar de binnenmuur. Links de vaste kast, rechts de doorgang naar de overloop met ertussen de rookkanalen, waarvan er één voor ventilatie wordt gebruikt.*

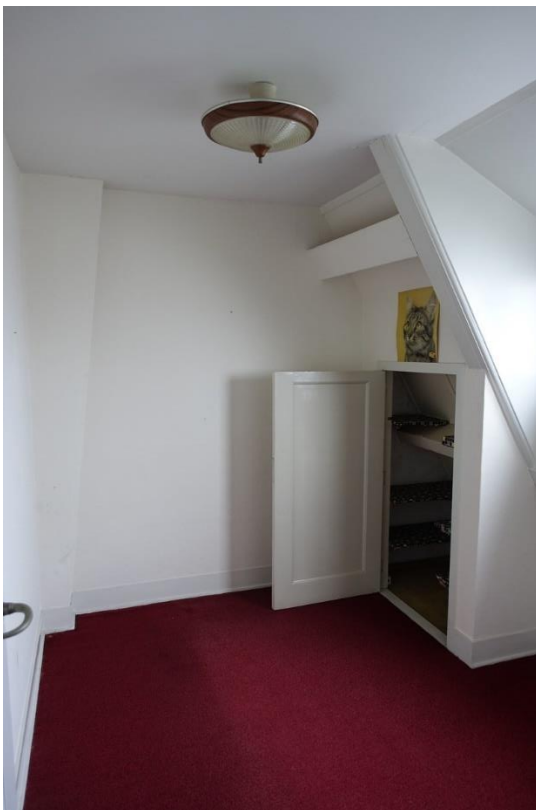
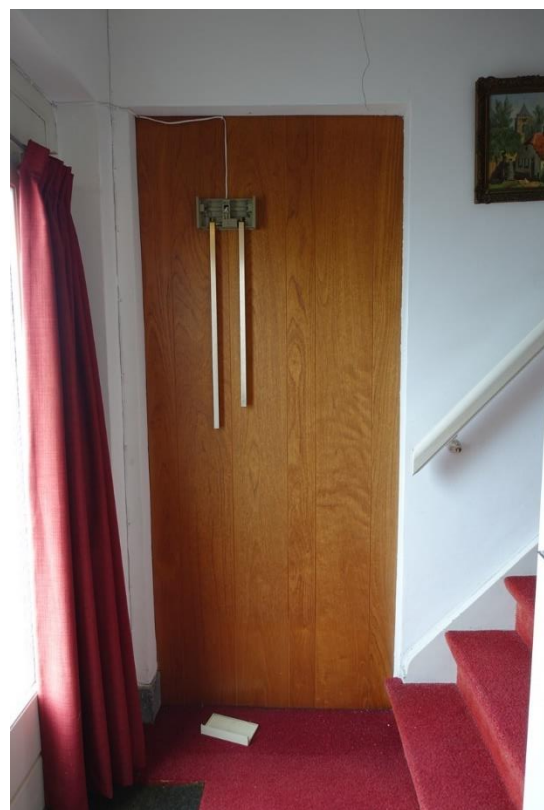
*Links de vaste kast in de kleine slaapkamer aan de voorzijde. De kast is ingericht met legplanken. Rechts de dichtgezette doorgang van de hal naar de woonkamer. Gezien de bekleding met eiken finer is dit gelijk met de verbouwing van omstreeks 1975 uitgevoerd.*

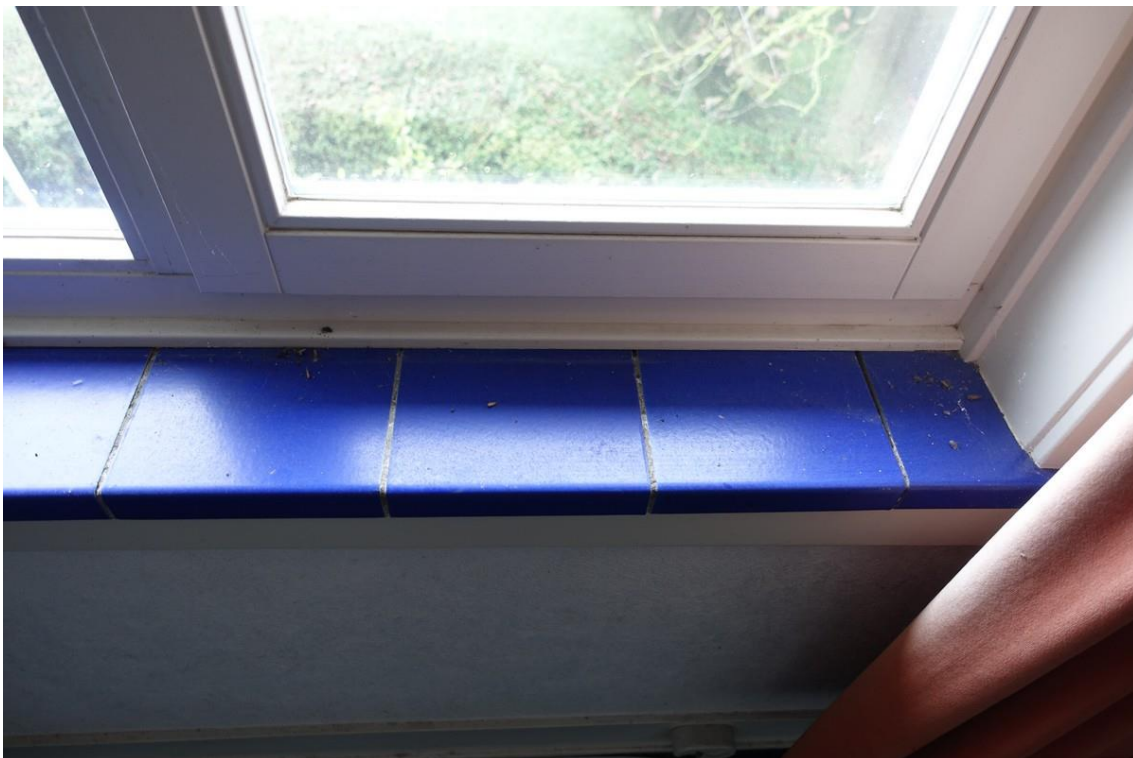
*De vensterbank van het venster in de topgevel van de grote slaapkamer. De heldere violette kleur werd in de bouwtijd met regelmaat toegepast.*

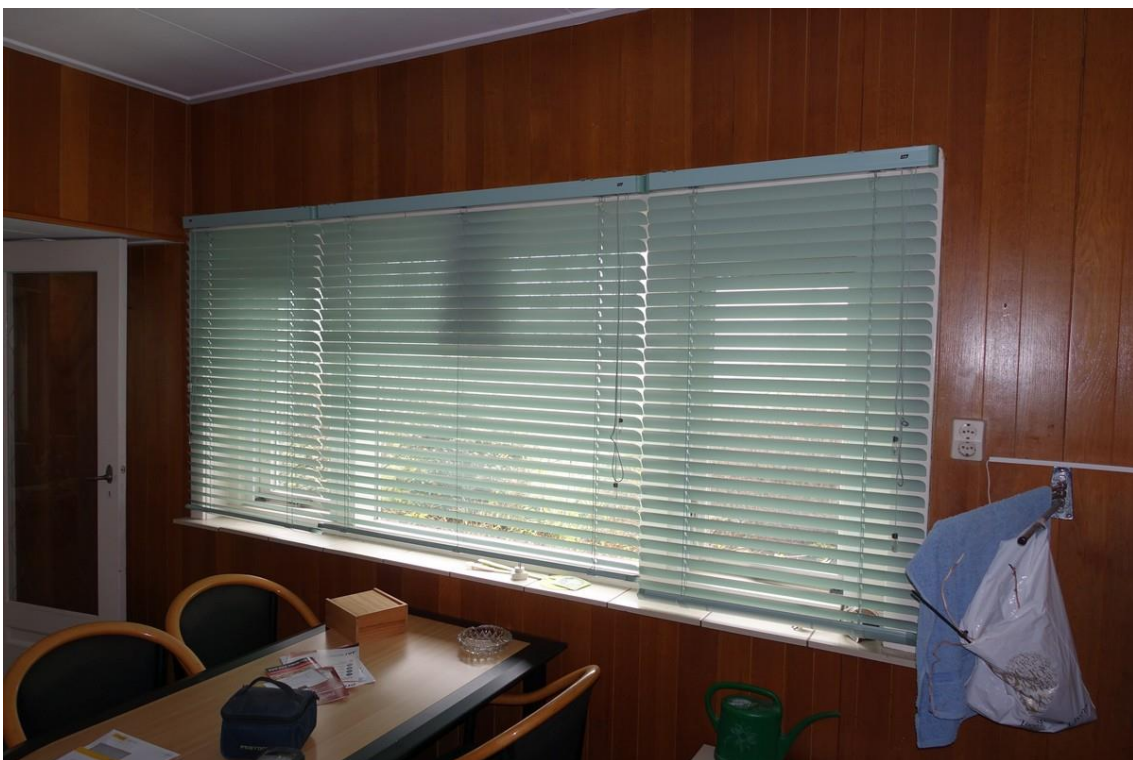
*De jaloezieën van Luxaflex in de keuken, in de woonkamer zijn de exemplaren gelijk. De brede lamellen en de mintgroene kleurstelling is karakteristiek voor circa 1975.*

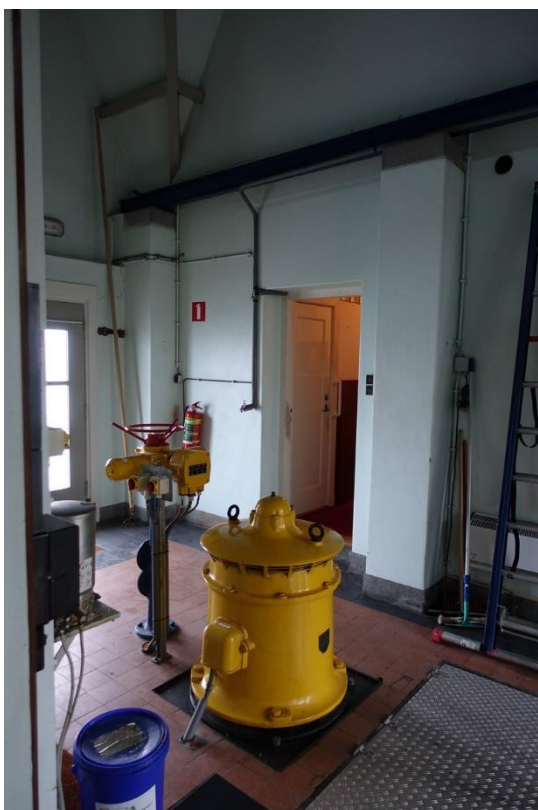
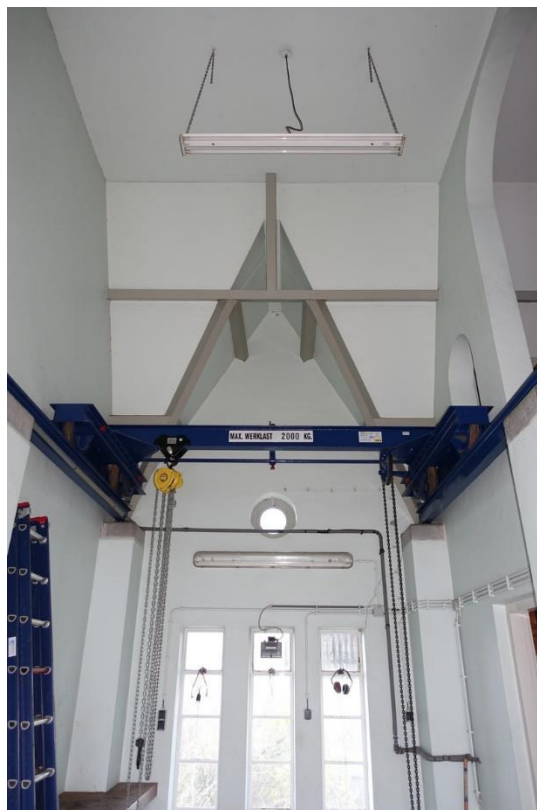
*Links op de voorgrond de pomp en erachter de afsluiter. Op de achtergrond de doorgang naar de woning. Rechts de lichte kraanbaan die in de machinekamer is geplaatst om de machines te kunnen plaatsen.*

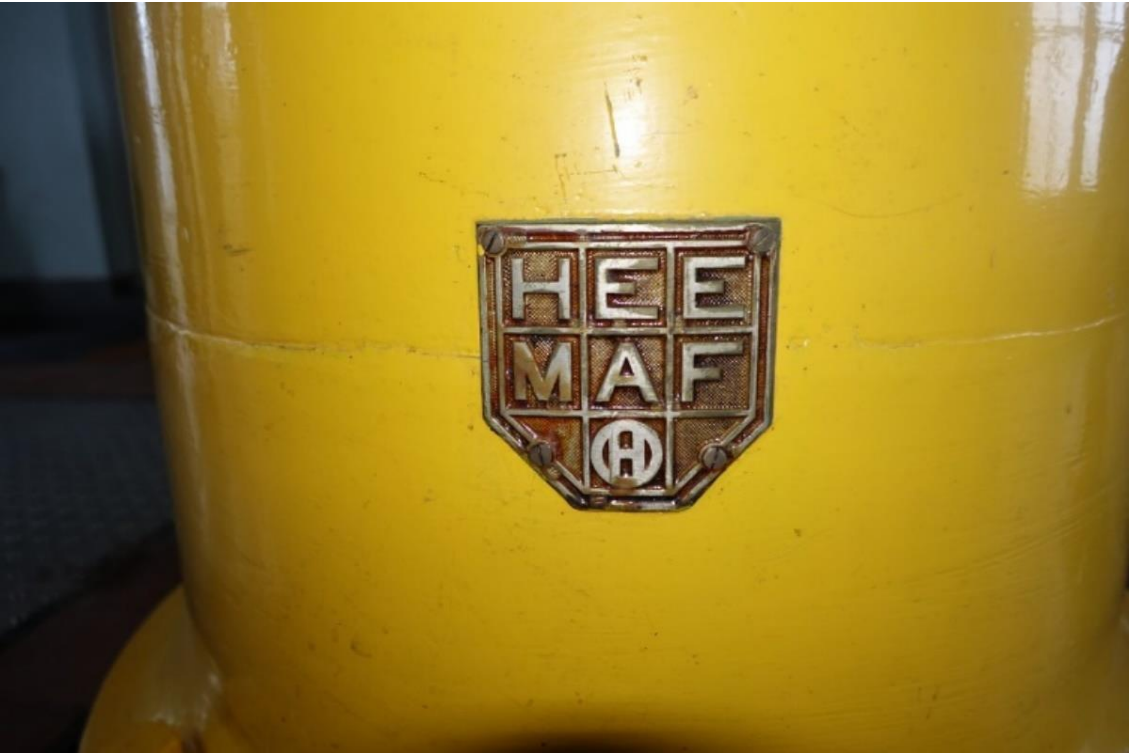
Het 'HEEMAF' logo op de pomp.

Midden in de ruimte staan de pomp en de afsluiter, beide middels een as verbonden aan de persleiding waardoor het water uit de polder in het Gouwekanaal wordt gepompt. Volgens het rapport van Vestiga uit 2008, waarin de cultuurhistorische objecten van het Hoogheemraadschap zijn beschreven, drijft de HEEMAF elektromotor een Jaffa schroefpomp aan waarvan het schoepenrad in rvs is gemoderniseerd. De pomp heeft een capaciteit van 36 m<sup>3</sup> per minuut. De HEEMAF motor is in 1936 geplaatst omdat de oorspronkelijke motor te licht was. De afsluiter is van de firma Rotork, eveneens uit Engeland.

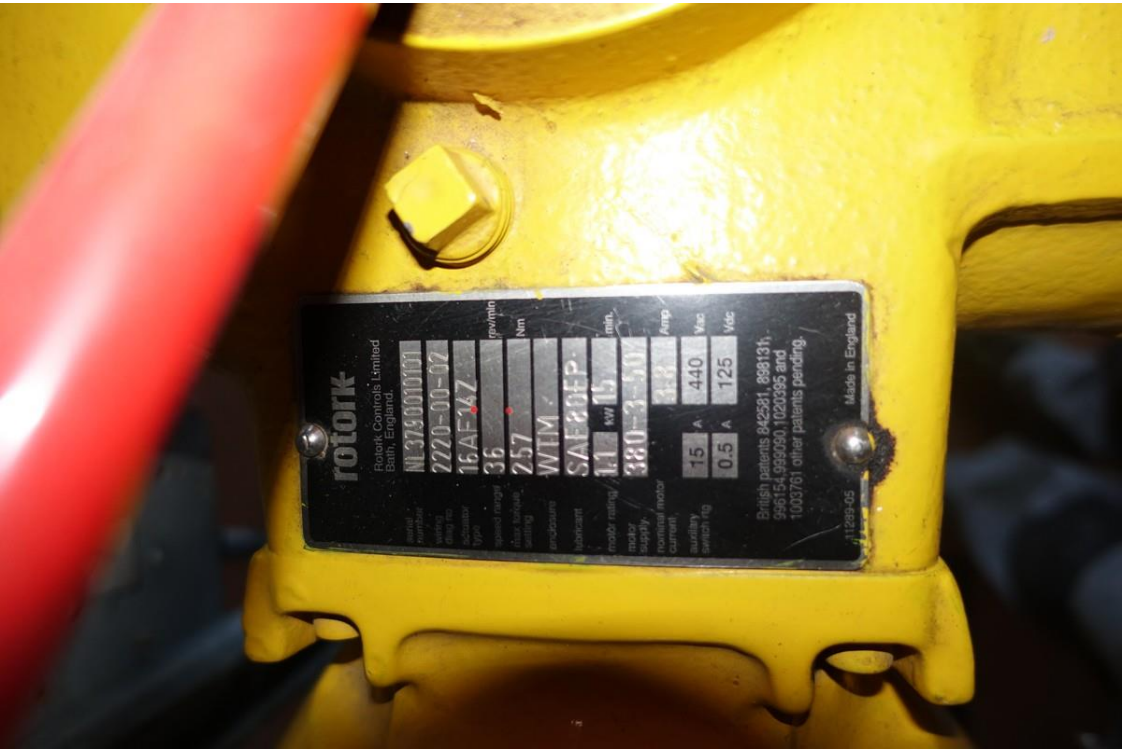
Het plaatje met de technische gegevens van de afsluiten van de firma ROTORK.

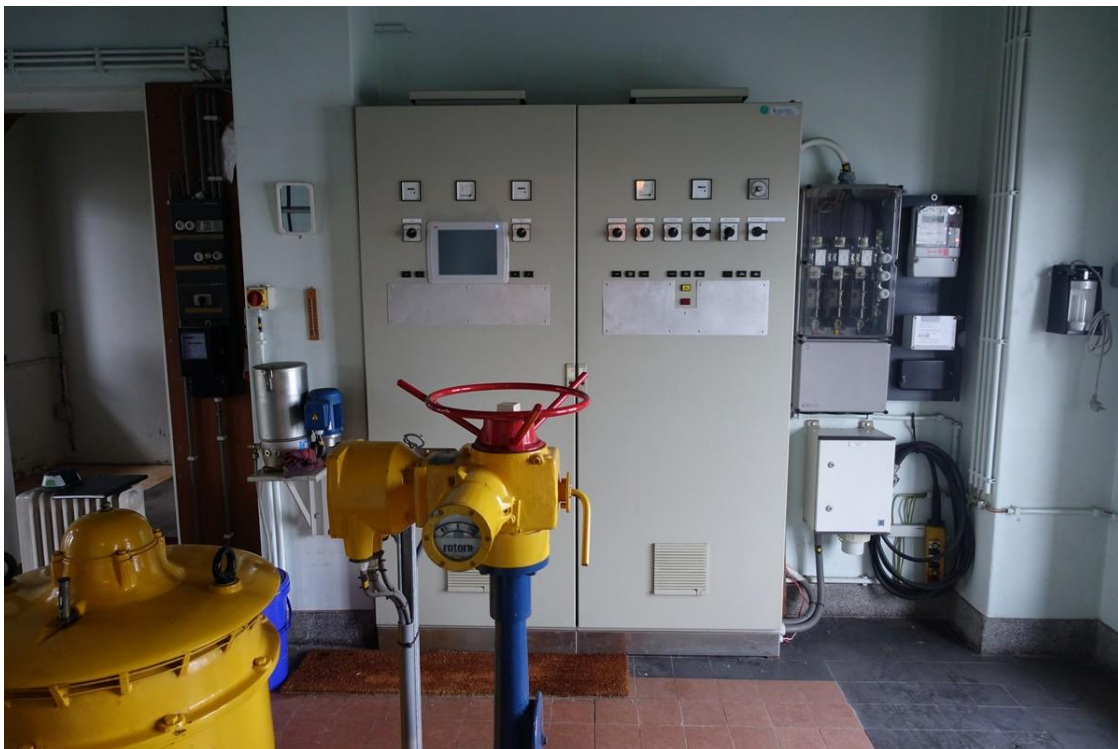
*De schakelkasten die de pomp aansturen en rechts daarvan de zekeringen en de aansturing van de kraanbaan. Op de voorgrond de pomp en de afsluiter.*

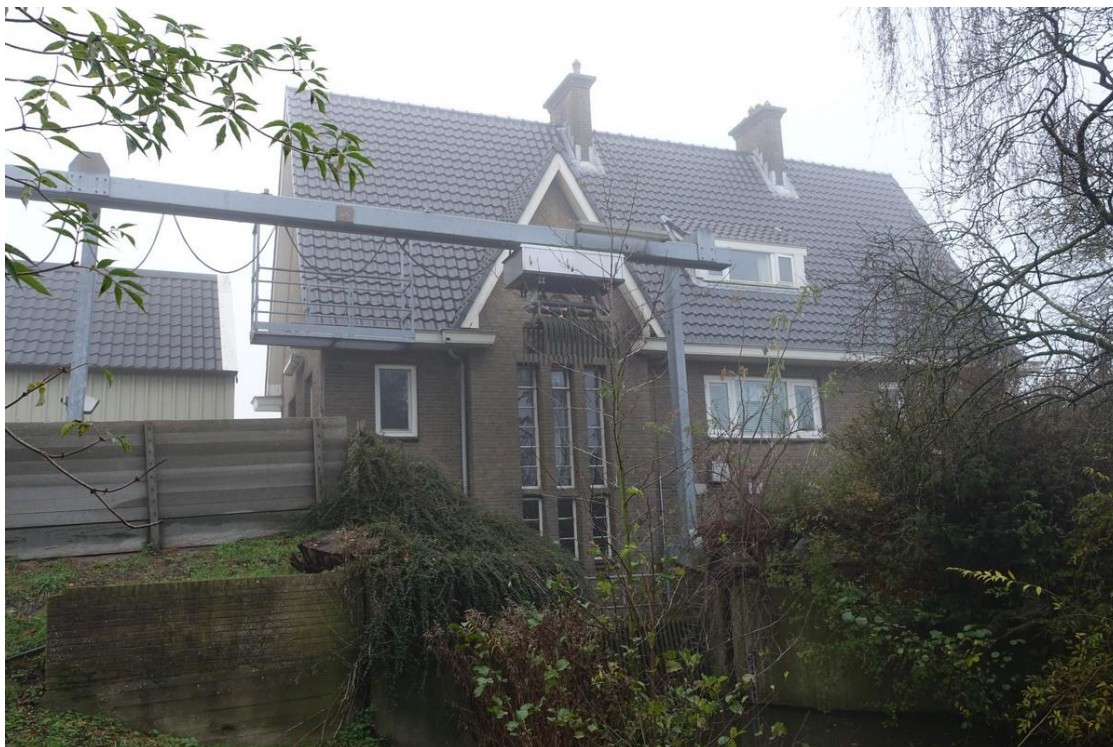
*Geheel rechts de maaltocht van waaruit het water uit de polder het gemaal kan bereiken. Daarboven de moderne krooshekreiniger. De grijper hangt boven de maaltocht. Om het terrein voor het vuil waterpas te maken is dit fors opgehoogd, wat te zien is aan de hardhouten beschoeiing.*

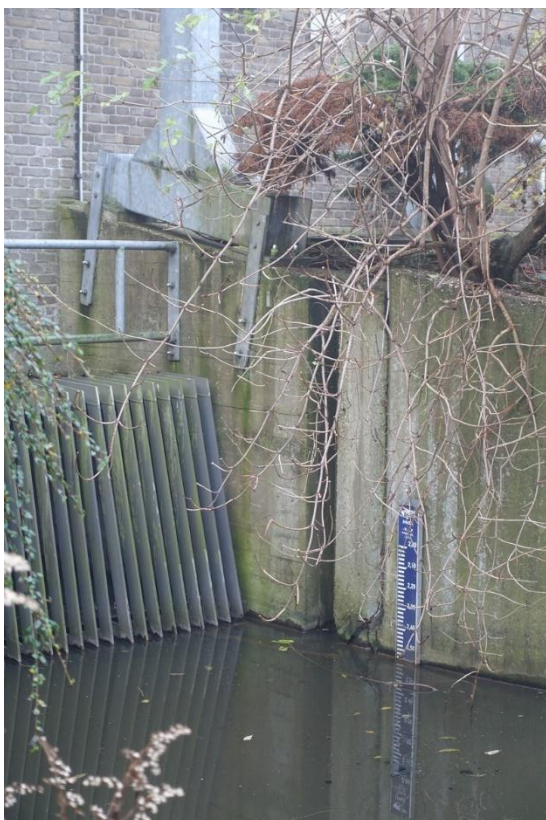
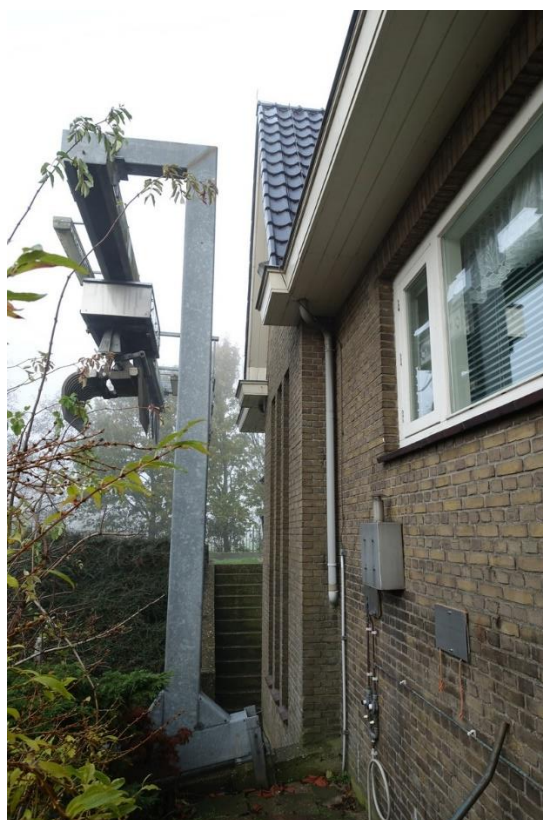
*Links de zuidelijke zijde van de maaltocht met de betonnen zijde. Links het krooshek en rechts daarvan de schotbalkspanning en daarnaast een peilschaal. Deze is oorspronkelijk met de naamsvermelding van het Hoogheemraadschap. Rechts de krooshekreiniger gezien naar het noorden.*

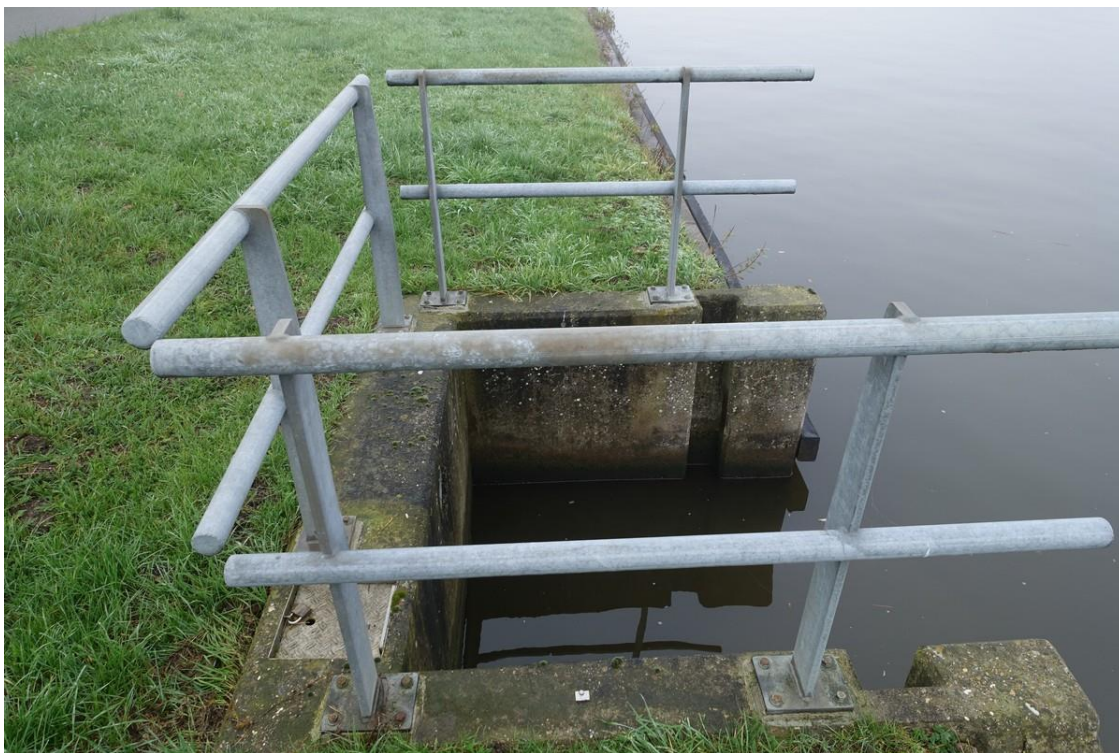
*De uitlaat in het Gouwekanaal met de moderne stalen hekwerken op het betonwerk.*

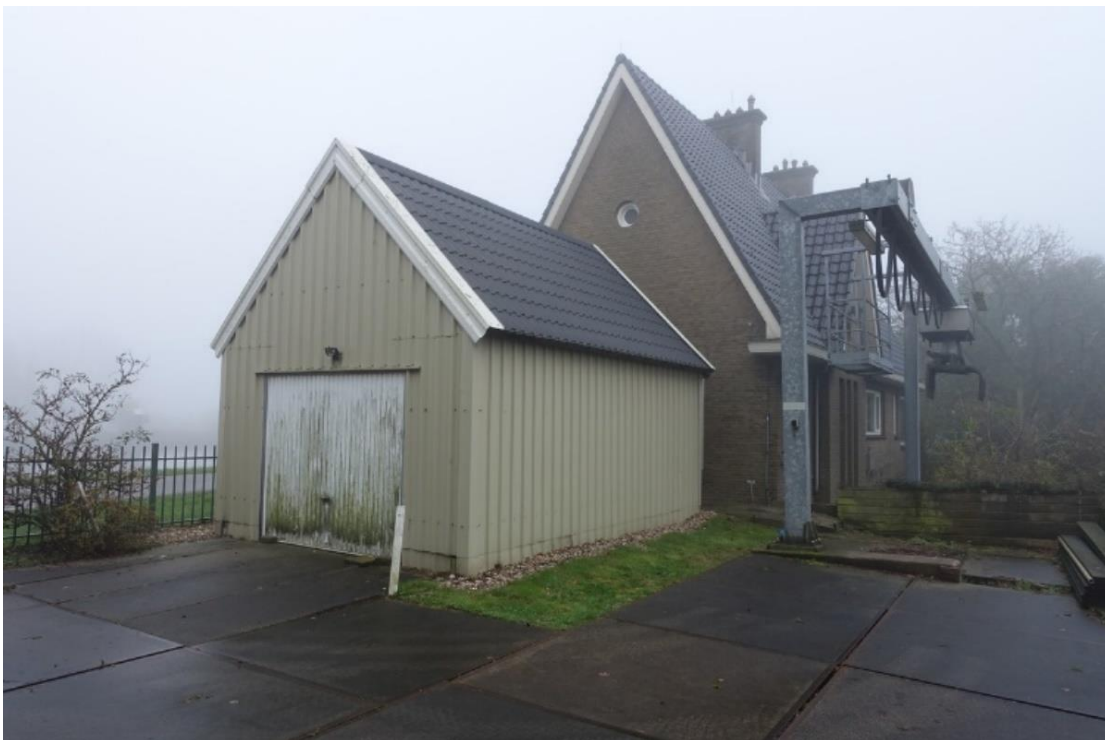
*De schuur ten noorden van het gemaal. Het terrein is verhard met stelcon platen die zwaar verkeer naar de krooshekreiniger mogelijk maken.*

Ten noorden van het pand is een eenlaags schuur met zadeldak geplaatst. Gezien de beplating van plastisol zal dit in het laatste kwart van de 20<sup>ste</sup> eeuw zijn gedaan. Het dak is gedekt met stalen dakpanplaten die vrij nieuw zijn, wellicht zijn deze ter vervanging van asbest golfplaten aangebracht. In de noordelijke gevel is er een stalen kanteldeur die wijst op een gebruik als garage. Zowel in vorm als in materialen contrasteert de schuur sterk met het pand.

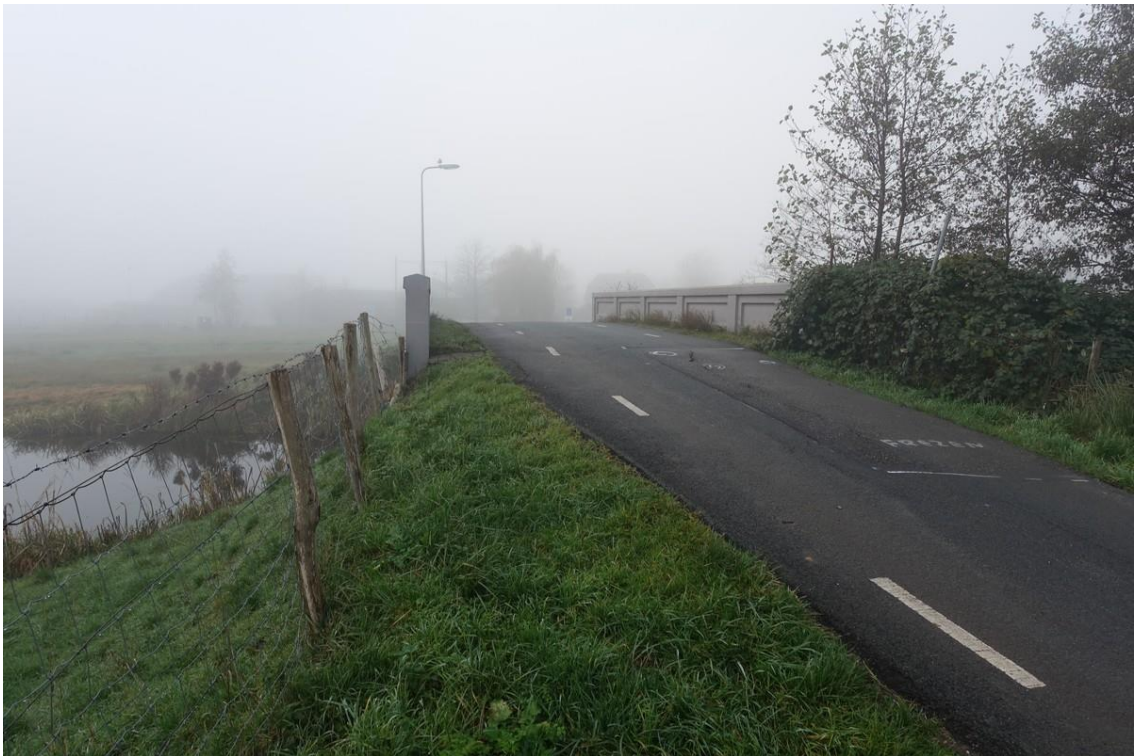
*De brug in de Broekweg. Na de brug daalt de weg snel naar het maaiveld van de polder. De brug heeft gestorte balustrades met spaarvelden erin. Deze maken deel uit van de constructie van de brug.*

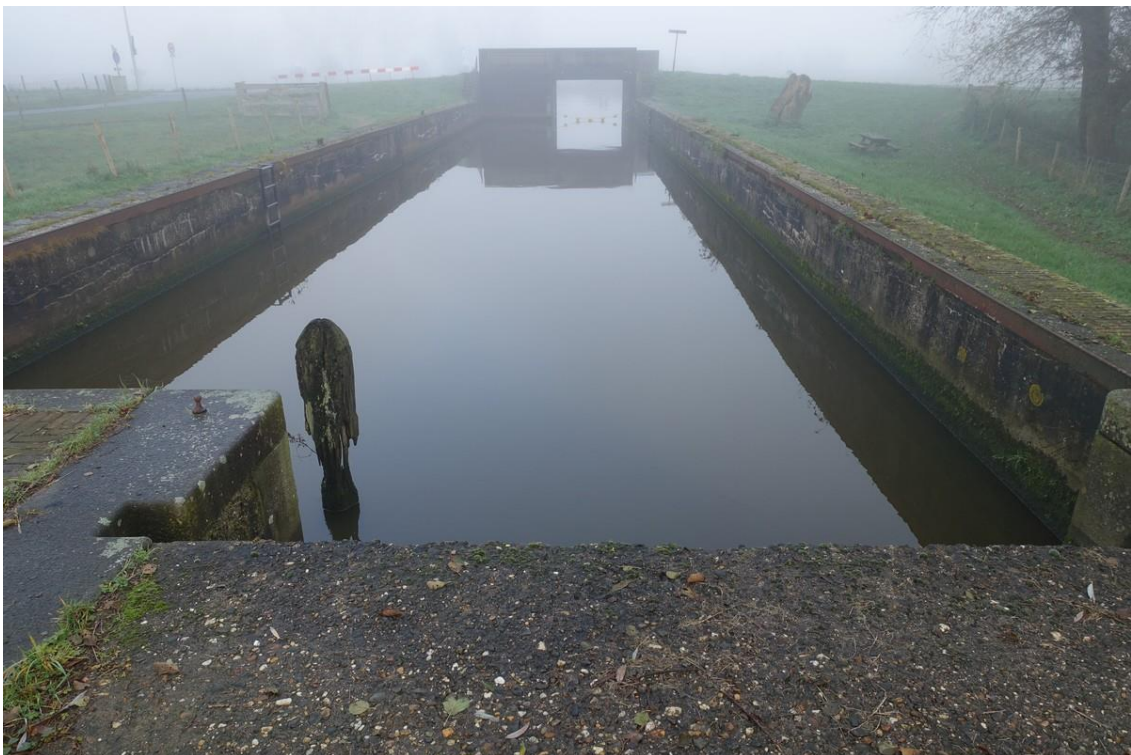
*De schutsluis gezien van de overgang van de verbrede kolk aan de zijde van het Gouwekanaal en de schutsluis zelf. De verbreding is waarschijnlijk aangelegd zodat schepen niet in het Gouwekanaal hoefden te wachten wanneer er werd gesluisd. Gezien het drukke verkeer en de kleine schepen uit de polder wilde men dit voorkomen. Aan het einde de brug die de Broekweg over de sluis verbindt.*

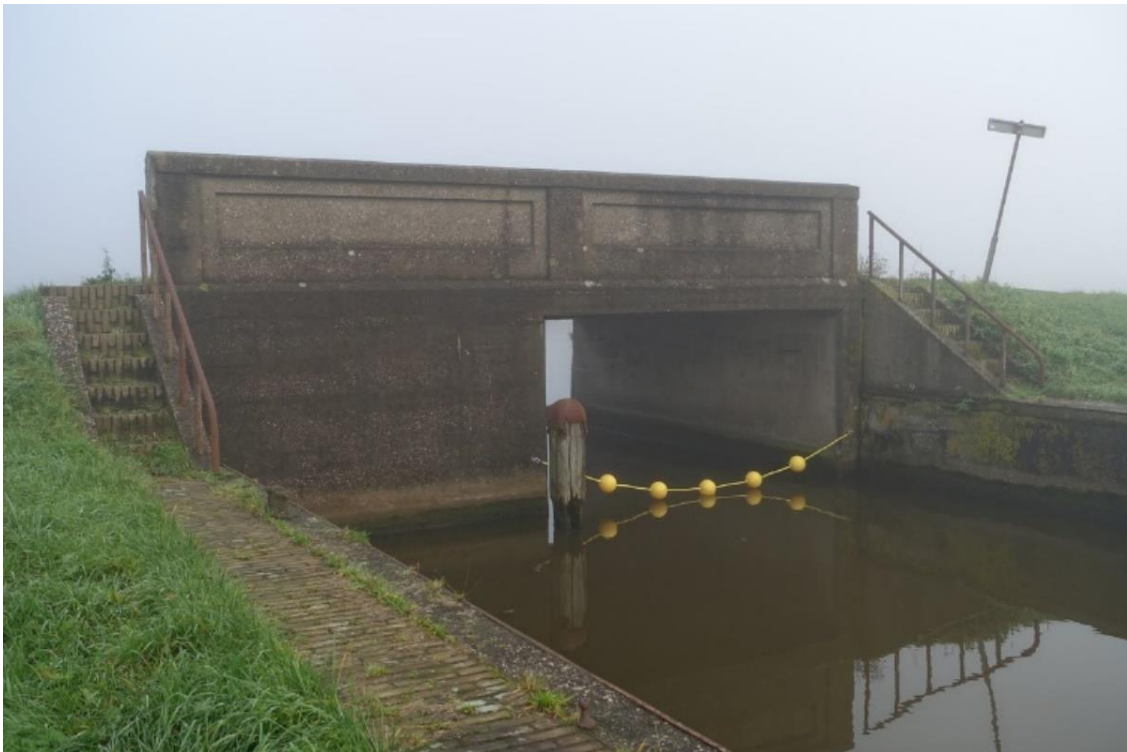
*De brug over de sluis is een integraal onderdeel van de betonconstructie van de sluis. Links sluit een betonnen wand de verbrede sluiskom, rechts overspant het brugdek de doorvaaropening naar het kanaal. In de balustrade zijn hier twee spaarvelden opgenomen.*

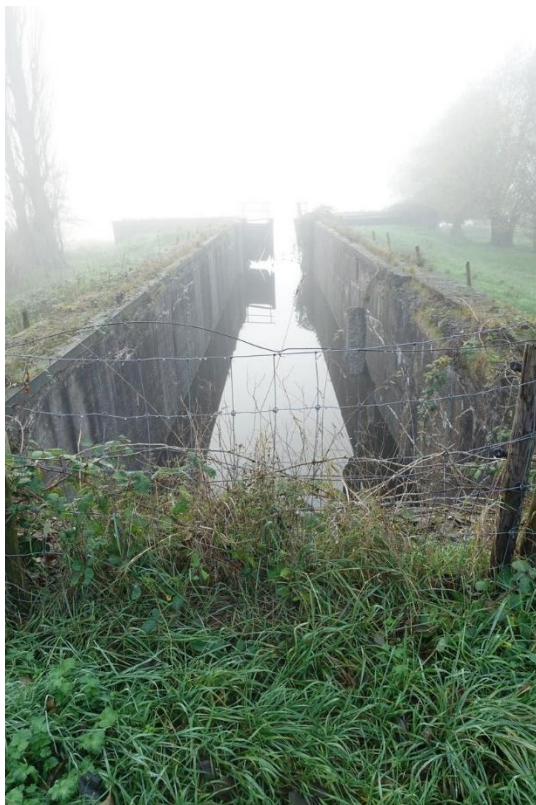
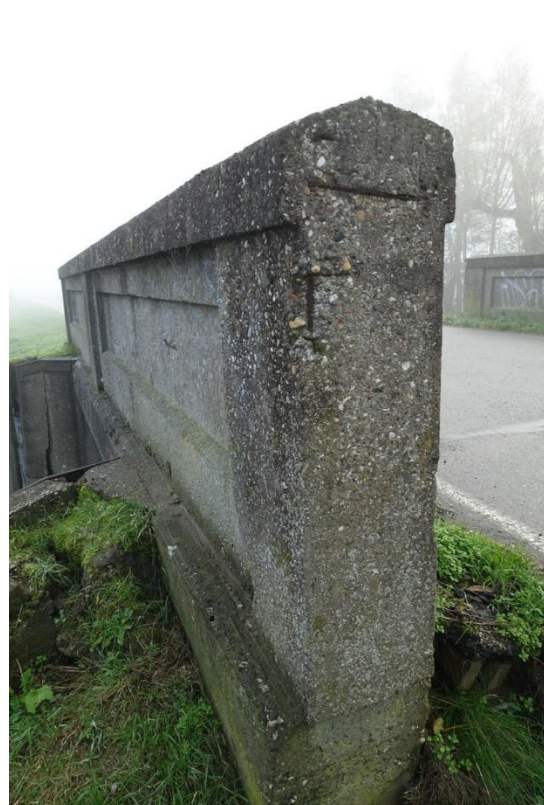
*Links de schutsluis vanaf de dam die erin is gelegd, aan het einde is een sluisdeur zichtbaar. Rechts de balustrade van de brug over de sluis met enig betonrot en rechtsonder de klinkers.*
