Inventarisatie van de bomen;
project: VERHULSTPLEIN

project 05077
augustus 2015

VERHULSTPLEIN
 Inventarisatie bomen
 Bijlage 1
 Plattegrond met boomnummers

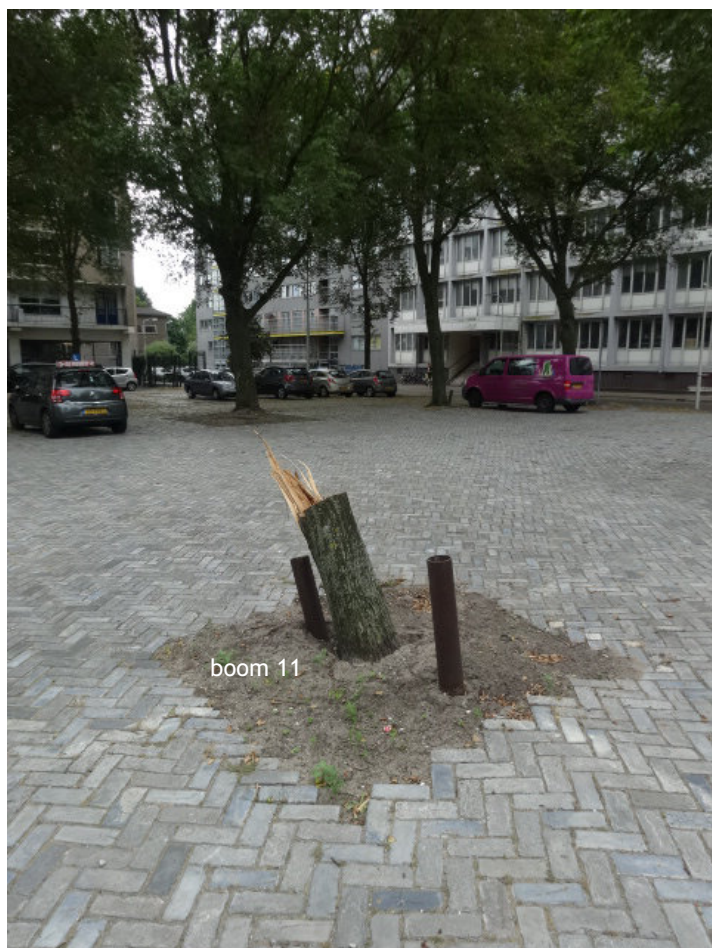
boom 11

Opvallend is dat er vier bomen recent zijn afgezaagd. En dat bij 13 bomen kenmerken te zien zijn die aangeven dat de bomen onlangs enigszins scheef (of: schever) zijn gaan staan. Kenmerken zijn: (1) een enigszins scheve stand, (2) scheuren in de grond rondom de stamvoet en (3) een boomtop waaraan je kunt zien dat hij rechtop is gegroeid, maar die nu scheef omhoog wijst.

De storm van 26 juli 2015 zal ongetwijfeld hebben geleid tot de 4 afgezaagde bomen en de 13 scheefstaande bomen.

Boom 11, één van de vier iepen op het Verhulstplein die bij de storm van 25 juli 2015 is omgewaaid.

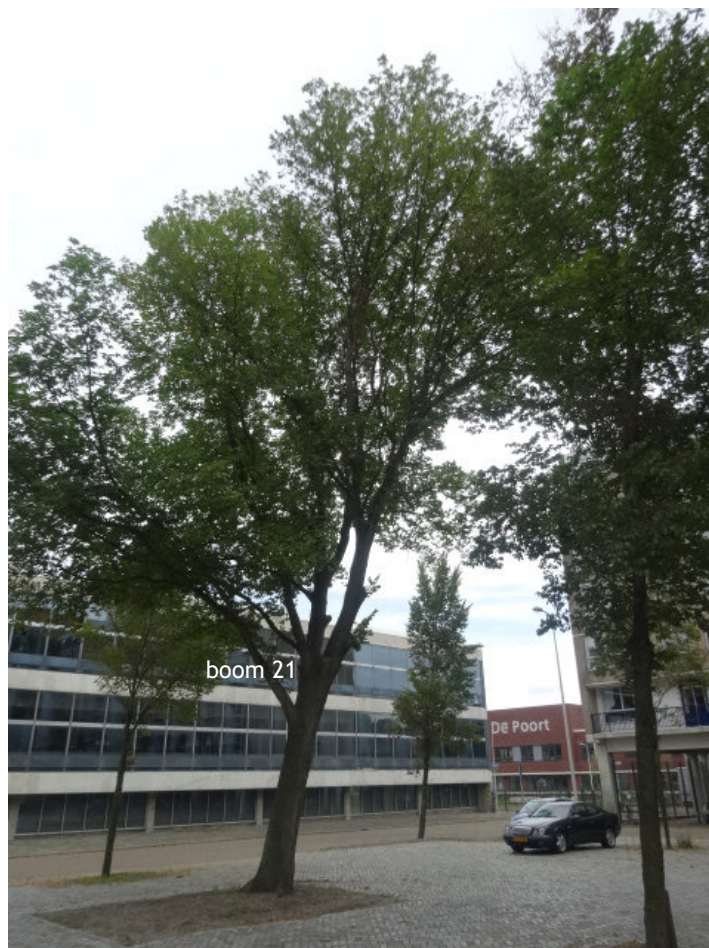
boom 21

De enigszins scheefstaande bomen vormen geen direct gevaar; ze kunnen blijven staan.

Boom 21, één van de iepen op het plein die scheef staat, maar waarschijnlijk ook al scheef stond vóór de storm.

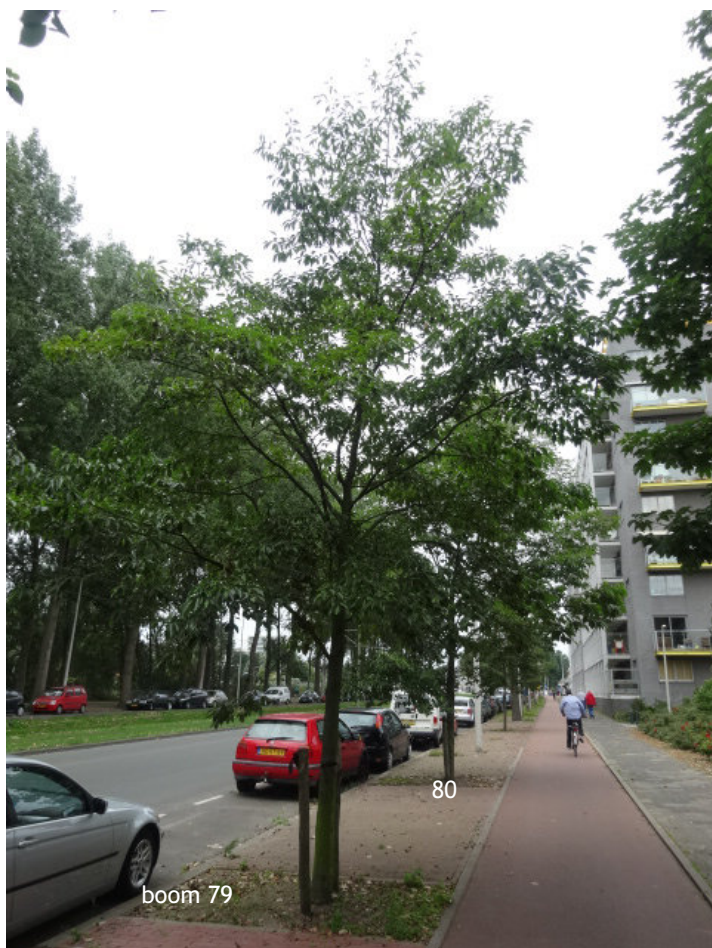
boom 79

De elzen (79, 80 en 81) en de sierkersen (84, 85, 86 en 87) en de sierpeer (88) zijn nog jong en hebben een goede conditie. Ze zouden verplant kunnen worden.

Boom 79 en 80, jonge elzen in de klinkerstrook tussen fietspad en rijbaan van de Conradkade.
