VERKENNEND BODEMONDERZOEK

WILLEM ROYAARDSPLEIN 12

TE DEN HAAG

# Rapportage verkennend bodemonderzoek

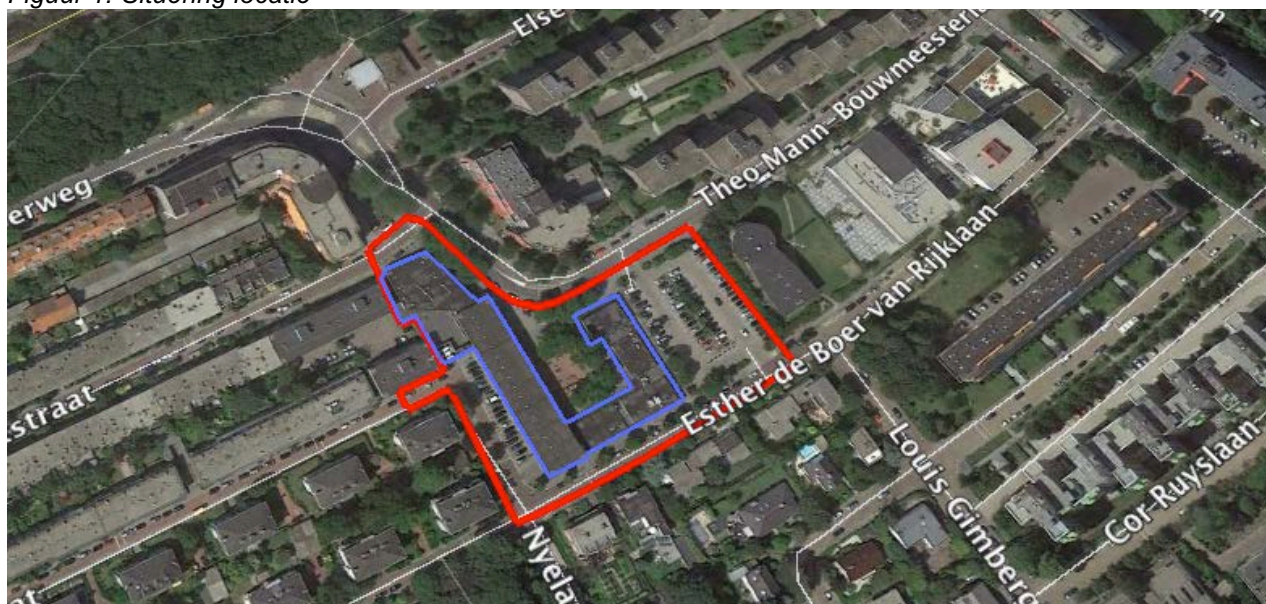
*Figuur 1: Situering locatie*

In opdracht van de gemeente Den Haag, Dienst Stedelijke Ontwikkeling, Afdeling Grondzaken is door Buro S/L een verkennend bodemonderzoek uitgevoerd op de locatie aan het Willem Royaardsplein in stadsdeel Haagse Hout van de gemeente Den Haag. De te onderzoeken locatie is onbebouwd en heeft een oppervlakte van circa 8.650 m<sup>2</sup>. Het plangebied (rood omlijnd) is aangegeven op de luchtfoto in figuur 1. De bebouwing (paars omlijnd) is recent reeds onderzocht en is niet bij onderhavig onderzoek betrokken.

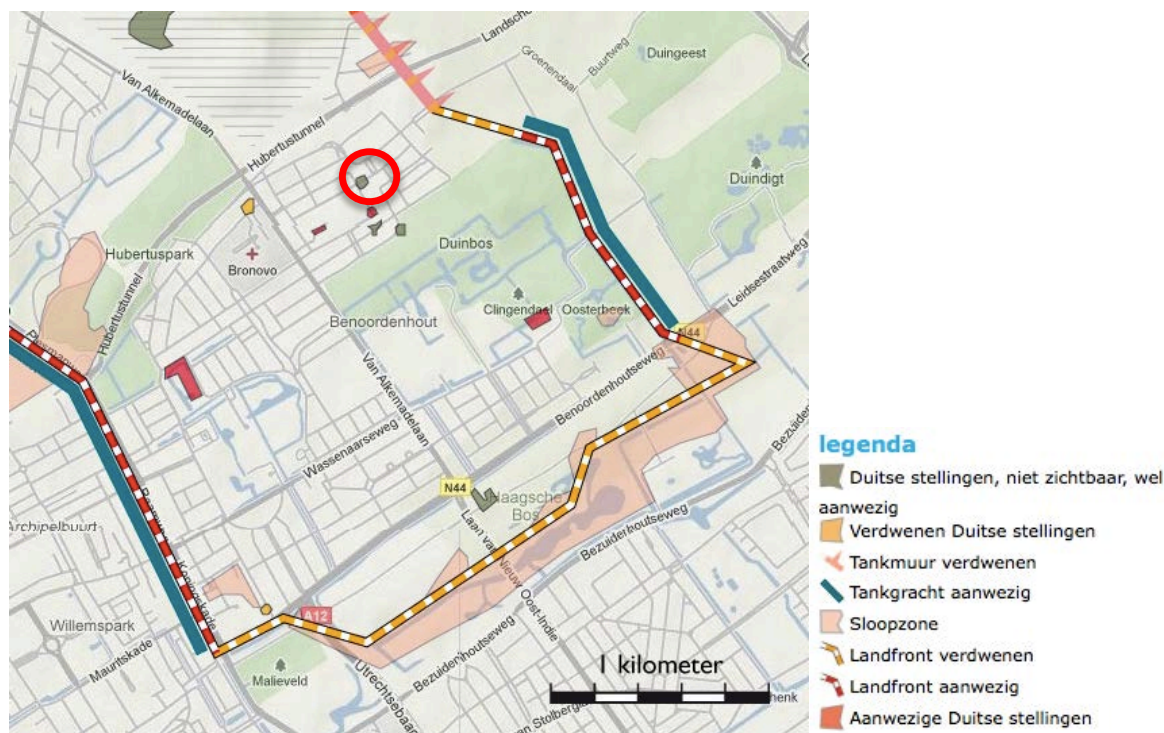
Figuur 4: Historisch kaart- en fotomateriaal

Op of nabij de onderzoekslocatie zijn diverse verdedigingswerken uit de Tweede Wereldoorlog aanwezig geweest, zie figuur 4. Op de onderhavige onderzoekslocatie betreft het Duitse stellingen, die niet zichtbaar, maar wel aanwezig waren.
