# Winkelcentrum Duinzigt Esther de Boer van Rijklaan Den Haag

Opdrachtnummer: 02P013714

## Rapport betreffende Monitoringsplan

**Documentnummer**  
02P013714-adv-02

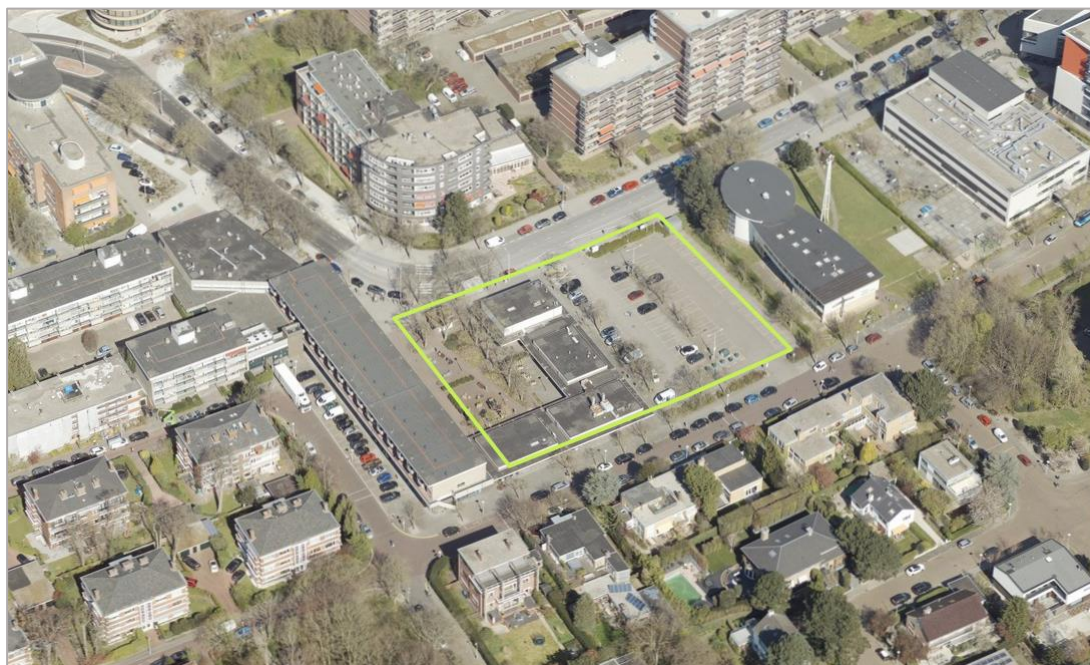
De projectlocatie bevindt zich aan de Esther de Boer van Rijklaan op het Willem Royaardsplein te Den Haag. De locatie is momenteel nog deels bebouwd en bevindt zich in bebouwd gebied. Voor de ligging van de projectlocatie wordt verwezen naar de situatietekening SIT-01 bijlage A en de navolgende afbeelding.

Figuur 1. Boveenaanzicht kelder projectlocatie (Bron: streetsmart.cyclomedia.com).
