# **Verkennend bodemonderzoek**

**Willem Royaardsplein te Den Haag**

**Rapport:** 2017021/RAP02  
**Status:** Definitief  
**Datum:** 14 april 2017

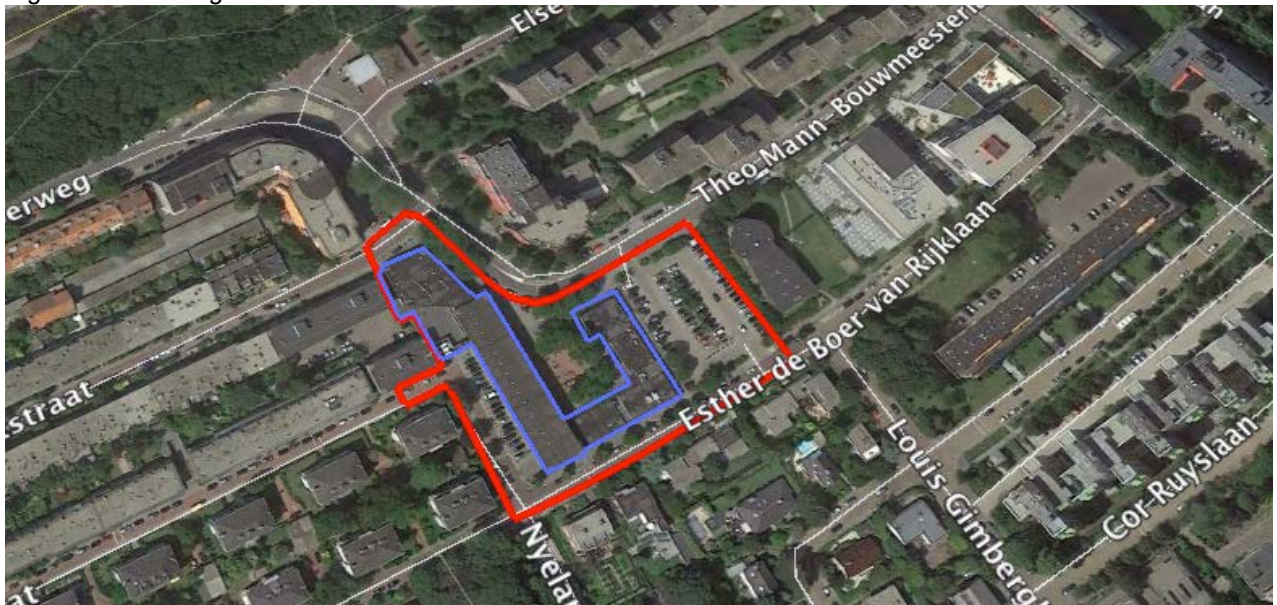
*Figuur 1: Situering locatie*

In opdracht van de gemeente Den Haag, Dienst Stedelijke Ontwikkeling, Afdeling Grondzaken is door Buro S/L een verkennend bodemonderzoek uitgevoerd op de locatie aan het Willem Royaardsplein in stadsdeel Haagse Hout van de gemeente Den Haag. De te onderzoeken locatie is onbebouwd en heeft een oppervlakte van circa 8.650 m<sup>2</sup>. Het plangebied (rood omlijnd) is aangegeven op de luchtfoto in figuur 1. De bebouwing (paars omlijnd) is recent reeds onderzocht en is niet bij onderhavig onderzoek betrokken.

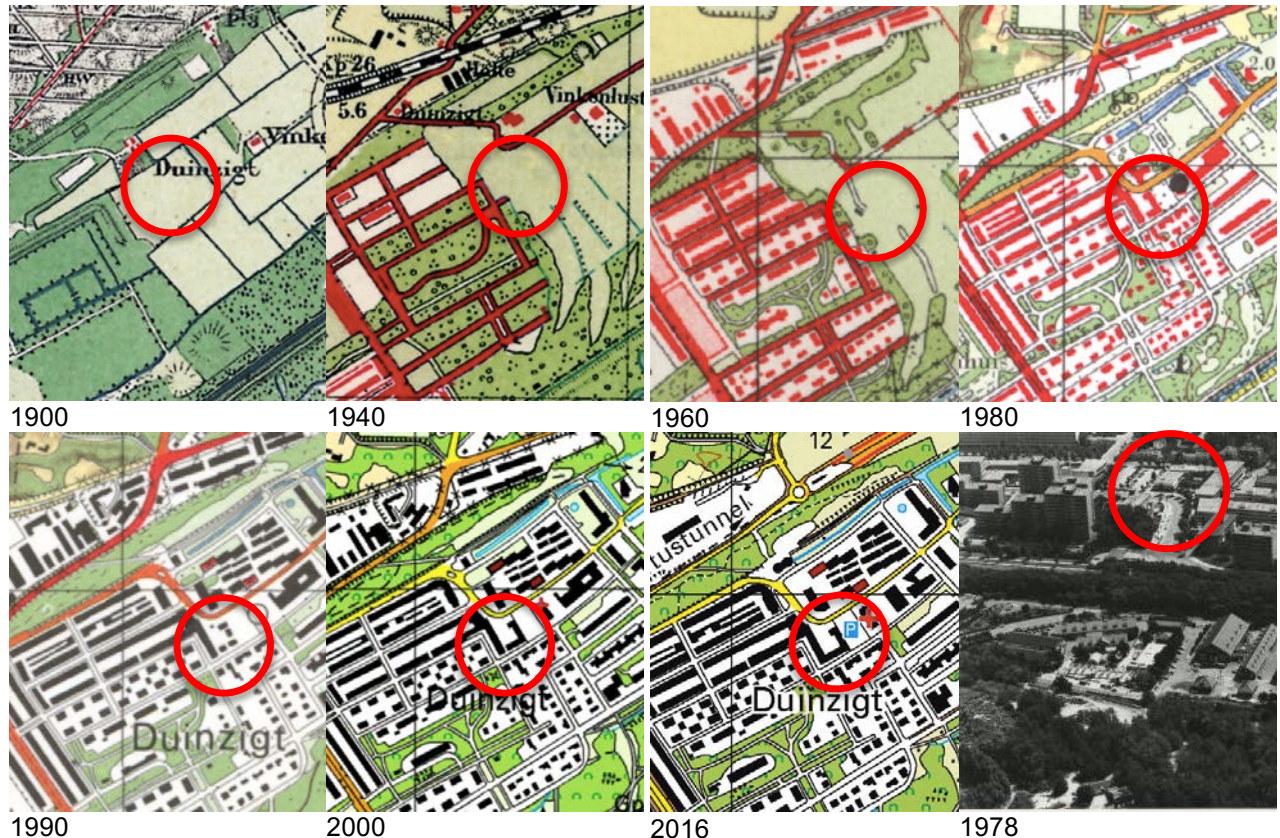
Figuur 3: Historisch kaart- en fotomateriaal

Onderstaande informatie is ontleend aan historisch kaartmateriaal (uit de periode 1900 - 2016, zie figuur 3) en de op de locatie uitgevoerde bodemonderzoeken (zie paragraaf 2.5).

De locatie is sinds de jaren zeventig van de vorige eeuw in gebruik als gecombineerde woon- en winkellocatie. Tot die tijd lag de locatie in landelijk gebied. In de jaren dertig van de vorige eeuw is het stratenplan ten westen van de onderzoekslocatie aangelegd, waarna vervolgens bebouwing is gerealiseerd. Ten oosten van de onderzoekslocatie bevindt zich "The American Protestant Church of The Hague".

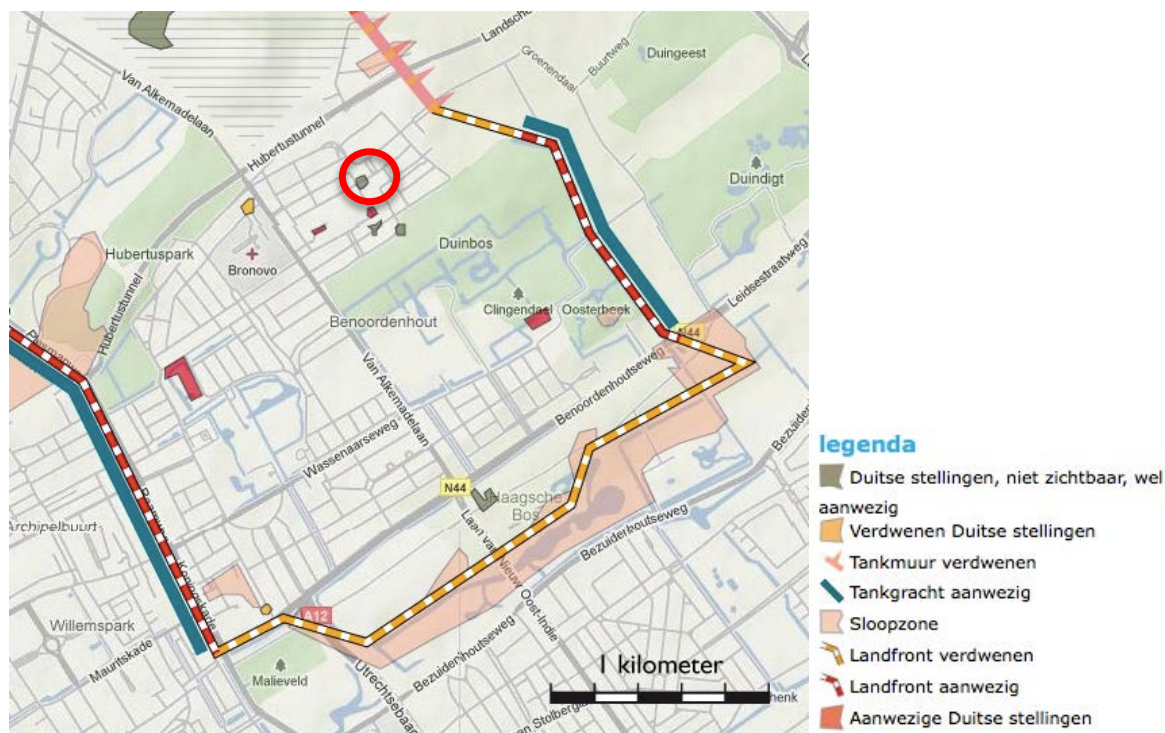
Figuur 4: Historisch kaart- en fotomateriaal

Op of nabij de onderzoekslocatie zijn diverse verdedigingswerken uit de Tweede Wereldoorlog aanwezig geweest, zie figuur 4. Op de onderhavige onderzoekslocatie betreft het Duitse stellingen, die niet zichtbaar, maar wel aanwezig waren.
