## **VERKENNEND BODEMONDERZOEK**

Locatie : Sportlaan 125 te Den Haag  
Opdrachtgever : Kavel Vastgoed III BV  
Projectnummer : 252146.1  
Datum : 22 mei 2012

**-definitief-**

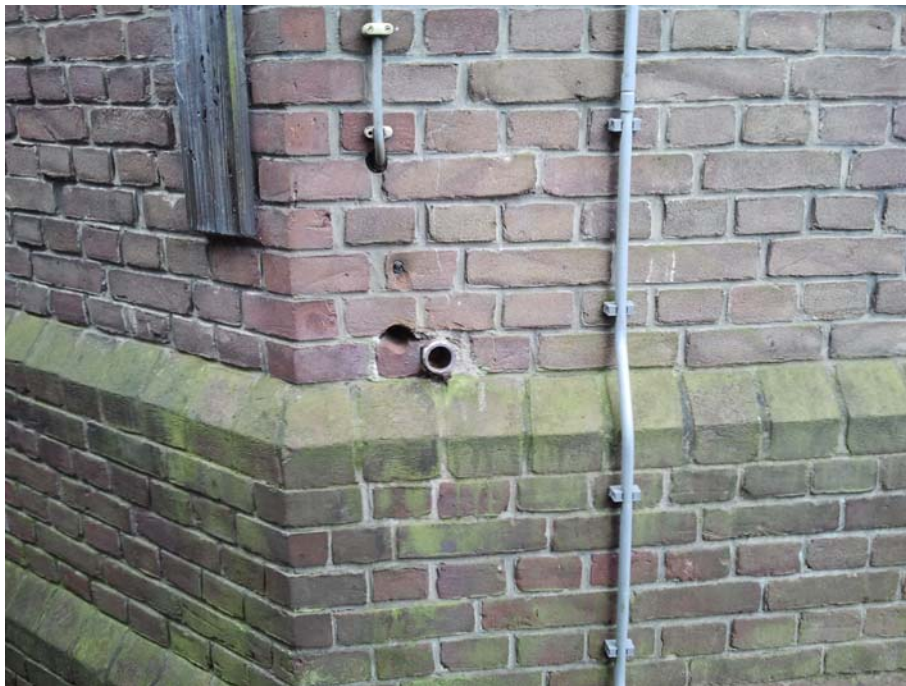
Tijdens de terreininspectie is een ontluichtingsbuis voor een ondergrondse tank aangetroffen. Deze ontluichtingsbuis behoorde waarschijnlijk bij de reeds gesaneerde ondergrondse tank.

**Voormalige locatie ontluchting**
