**RAPPORT**  
betreffende een  
verkennend  
bodemonderzoek  
Laaijekreekseweg 2-4  
te Hellevoetsluis

Datum : 19 mei 2017  
Kenmerk : 1606J349/DBI/rap1

Opdrachtgever : Rho Adviseurs B.V.  
: De heer M. Kegler  
: Postbus 150  
: 3000 AD Rotterdam

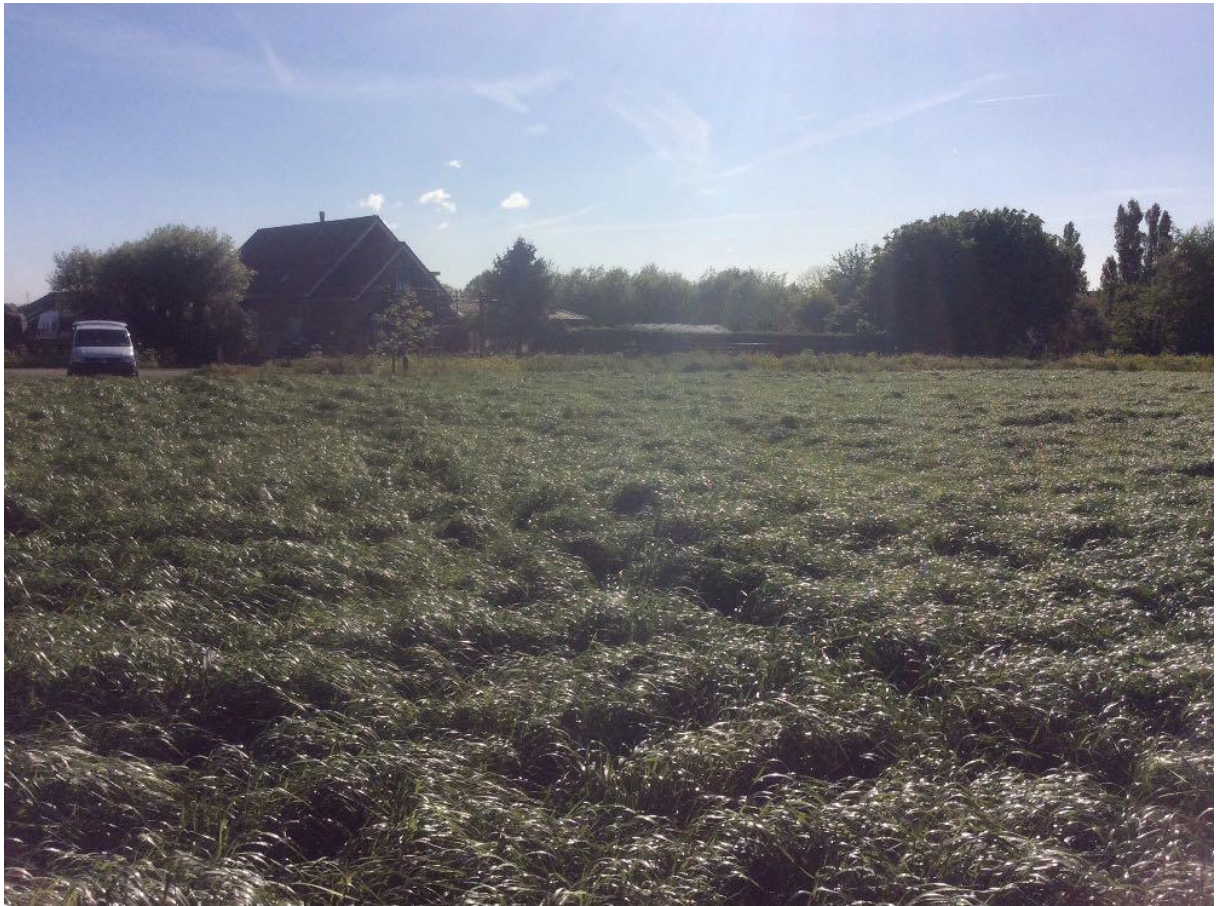
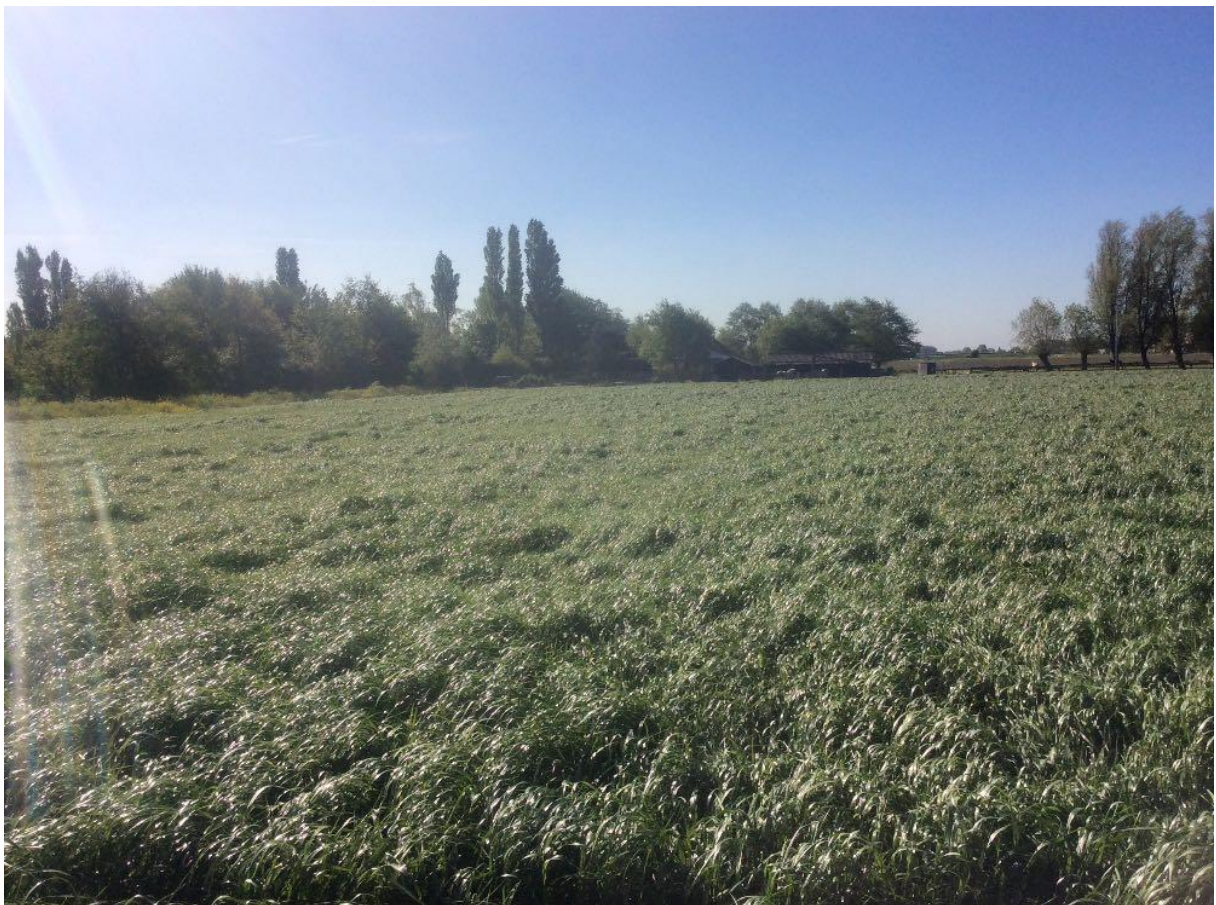
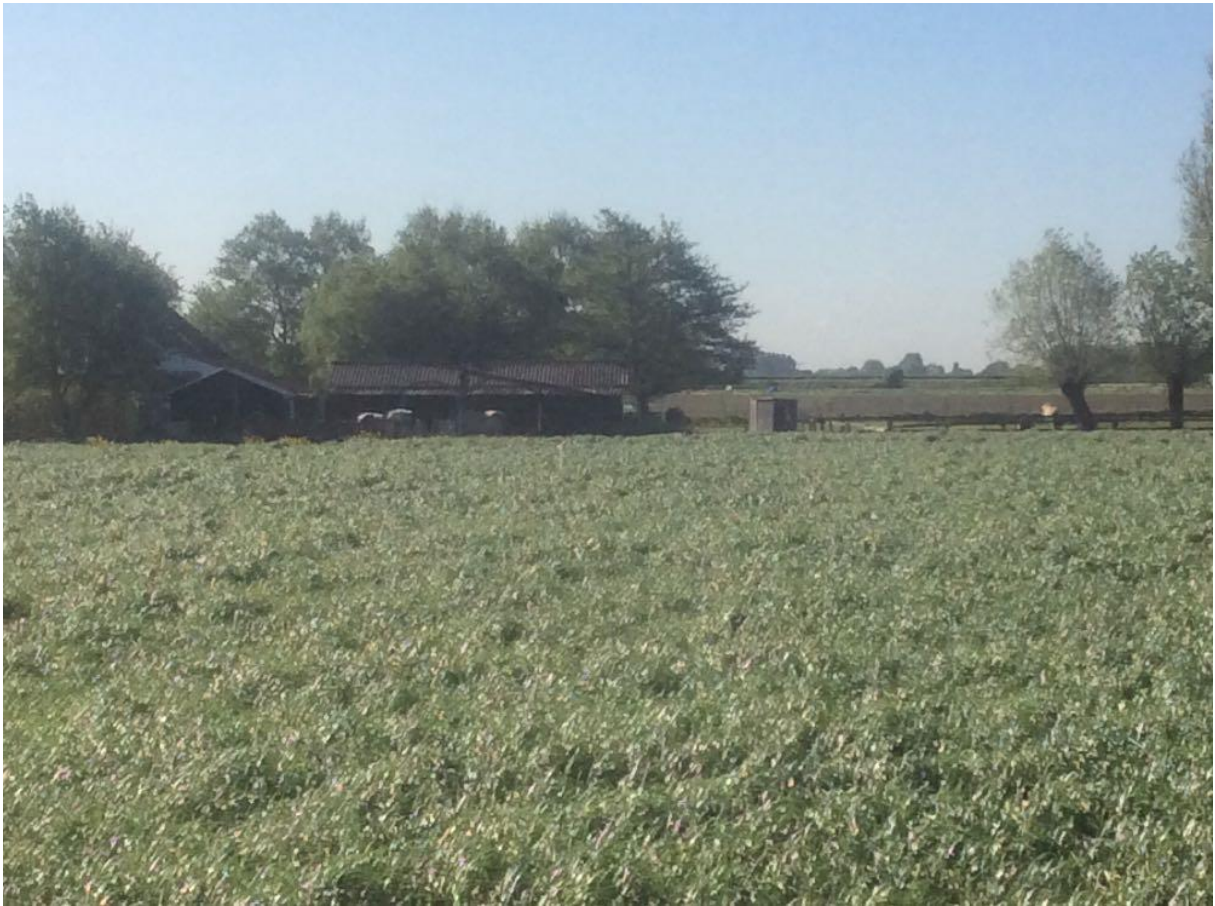
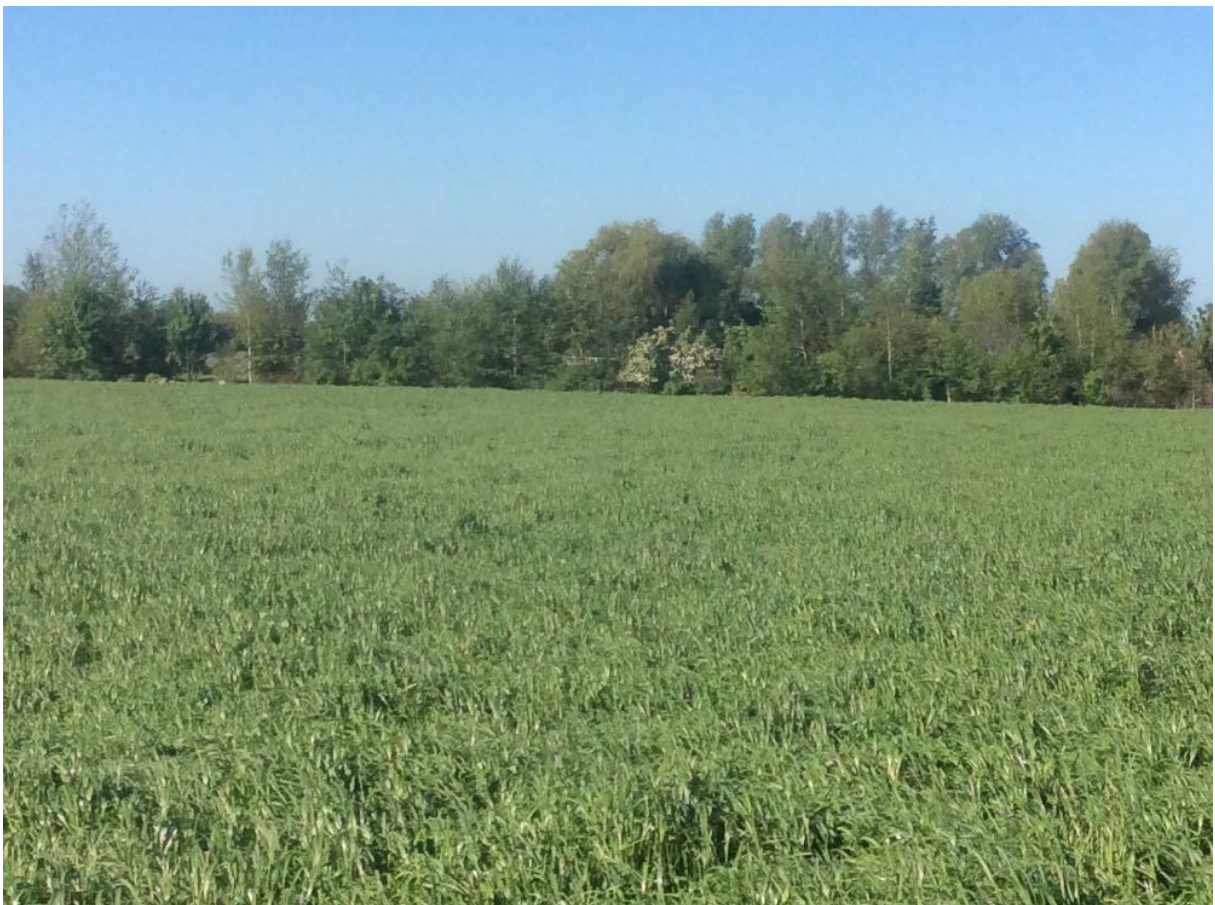
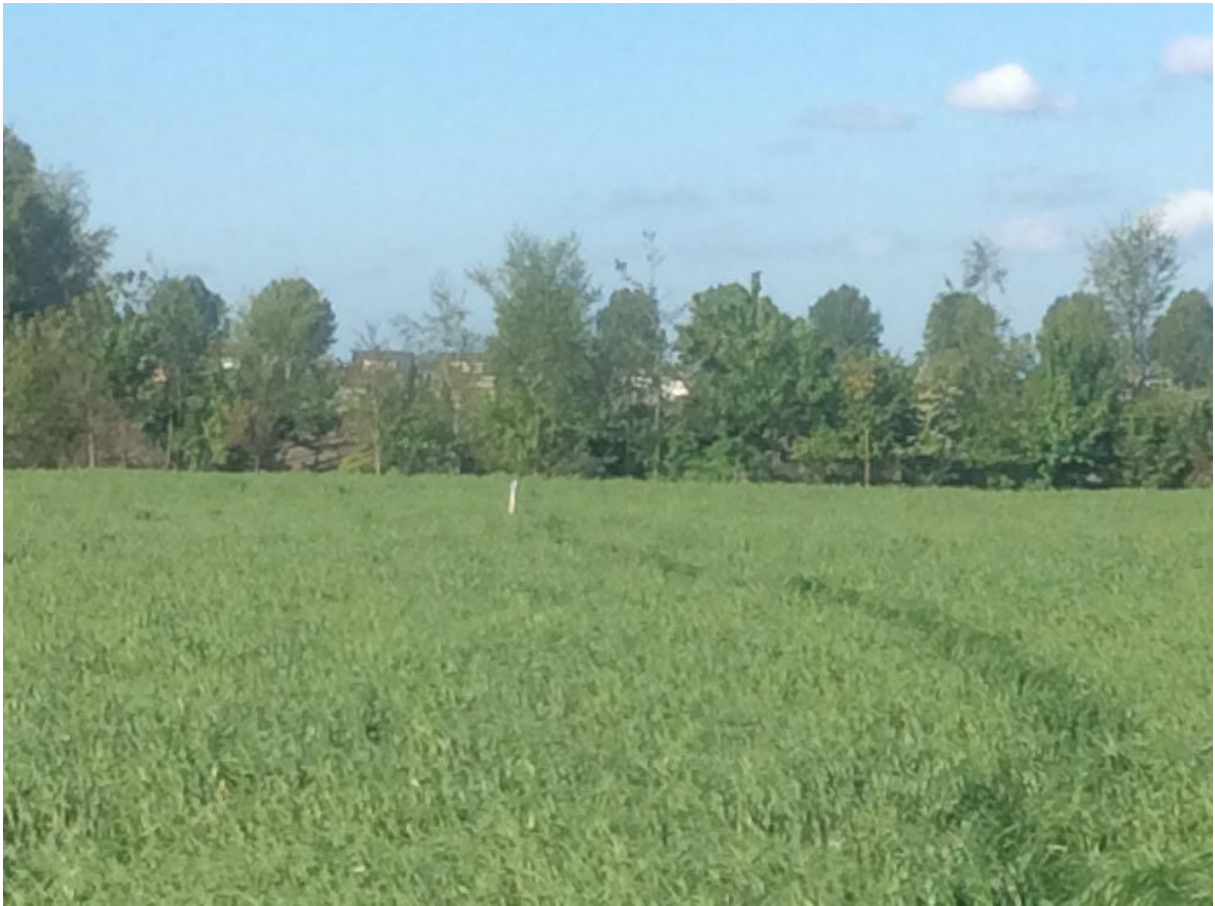
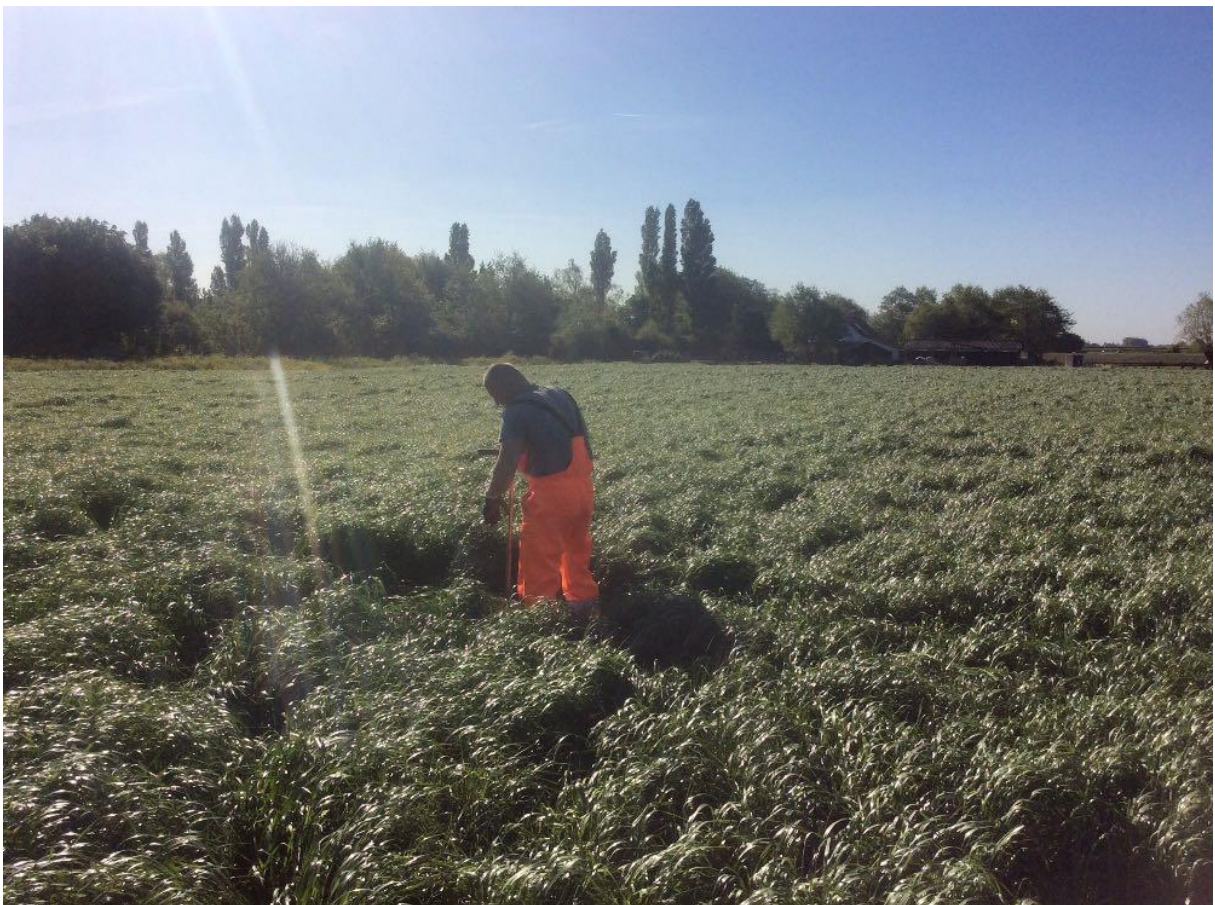
**BIJLAGE 5**  
FOTOREPORTAGE

Op 9 mei 2017 heeft een locatie-inspectie plaatsgevonden inzake het huidige gebruik. De locatie is in gebruik als zijnde weiland. Men is voornemens om op de locatie nieuwbouw te realiseren (agrarisch bedrijf). Overige aspecten ten aanzien van de onderzoekslocatie staan hieronder beknopt omschreven:

- Tijdens de locatie-inspectie zijn op het maaiveld van de onderzoekslocatie geen asbestverdachte materialen waargenomen.
- Op en in de nabijheid van de onderzoekslocatie zijn geen zakkingen dan wel ophogingen in het maaiveld waargenomen welke kunnen duiden op de aanwezigheid van mogelijke (sloot)dempingen.
- Ter plaatse van de onderzoekslocatie zijn geen huidige bodembedreigende activiteiten waargenomen die een mogelijke bodemverontreiniging (hebben) kunnen veroorzaken.
