**RAPPORT  
betreffende een  
verkenning  
bodemonderzoek  
Herman Heijermansstraat  
1 te Hellevoetsluis**

Datum : 20 april 2018  
Kenmerk : 1803L291/DBI/rap1

In opdracht van Rho Adviseurs B.V. is een verkennend milieukundig bodemonderzoek verricht op de locatie Herman Heijermansstraat 1 te Hellevoetsluis.

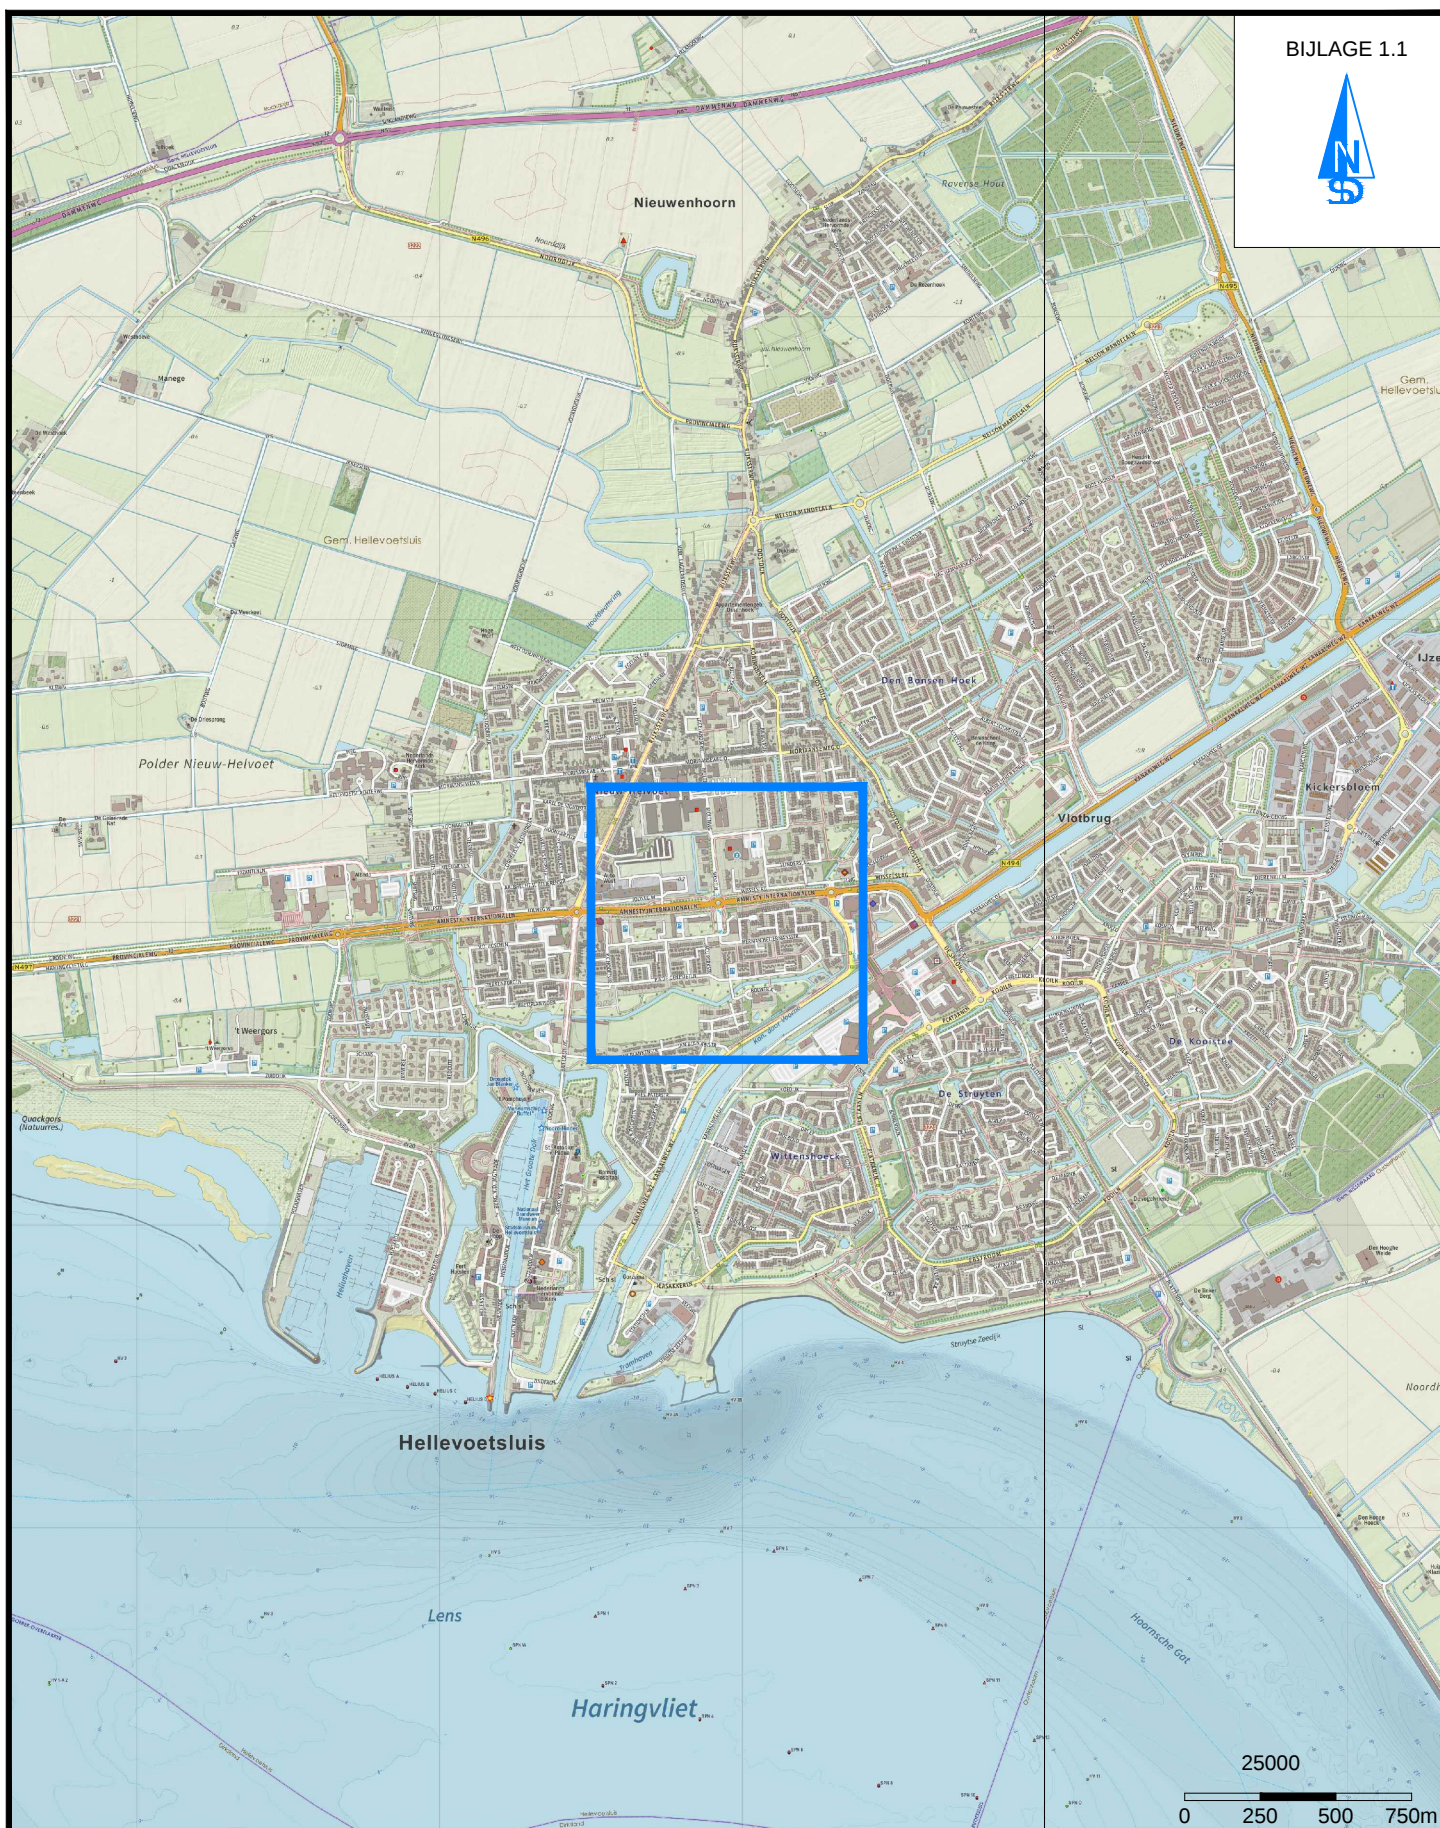
LOCATIE-AANDUIDING

LIGGING ONDERZOEKSLLOCATIE

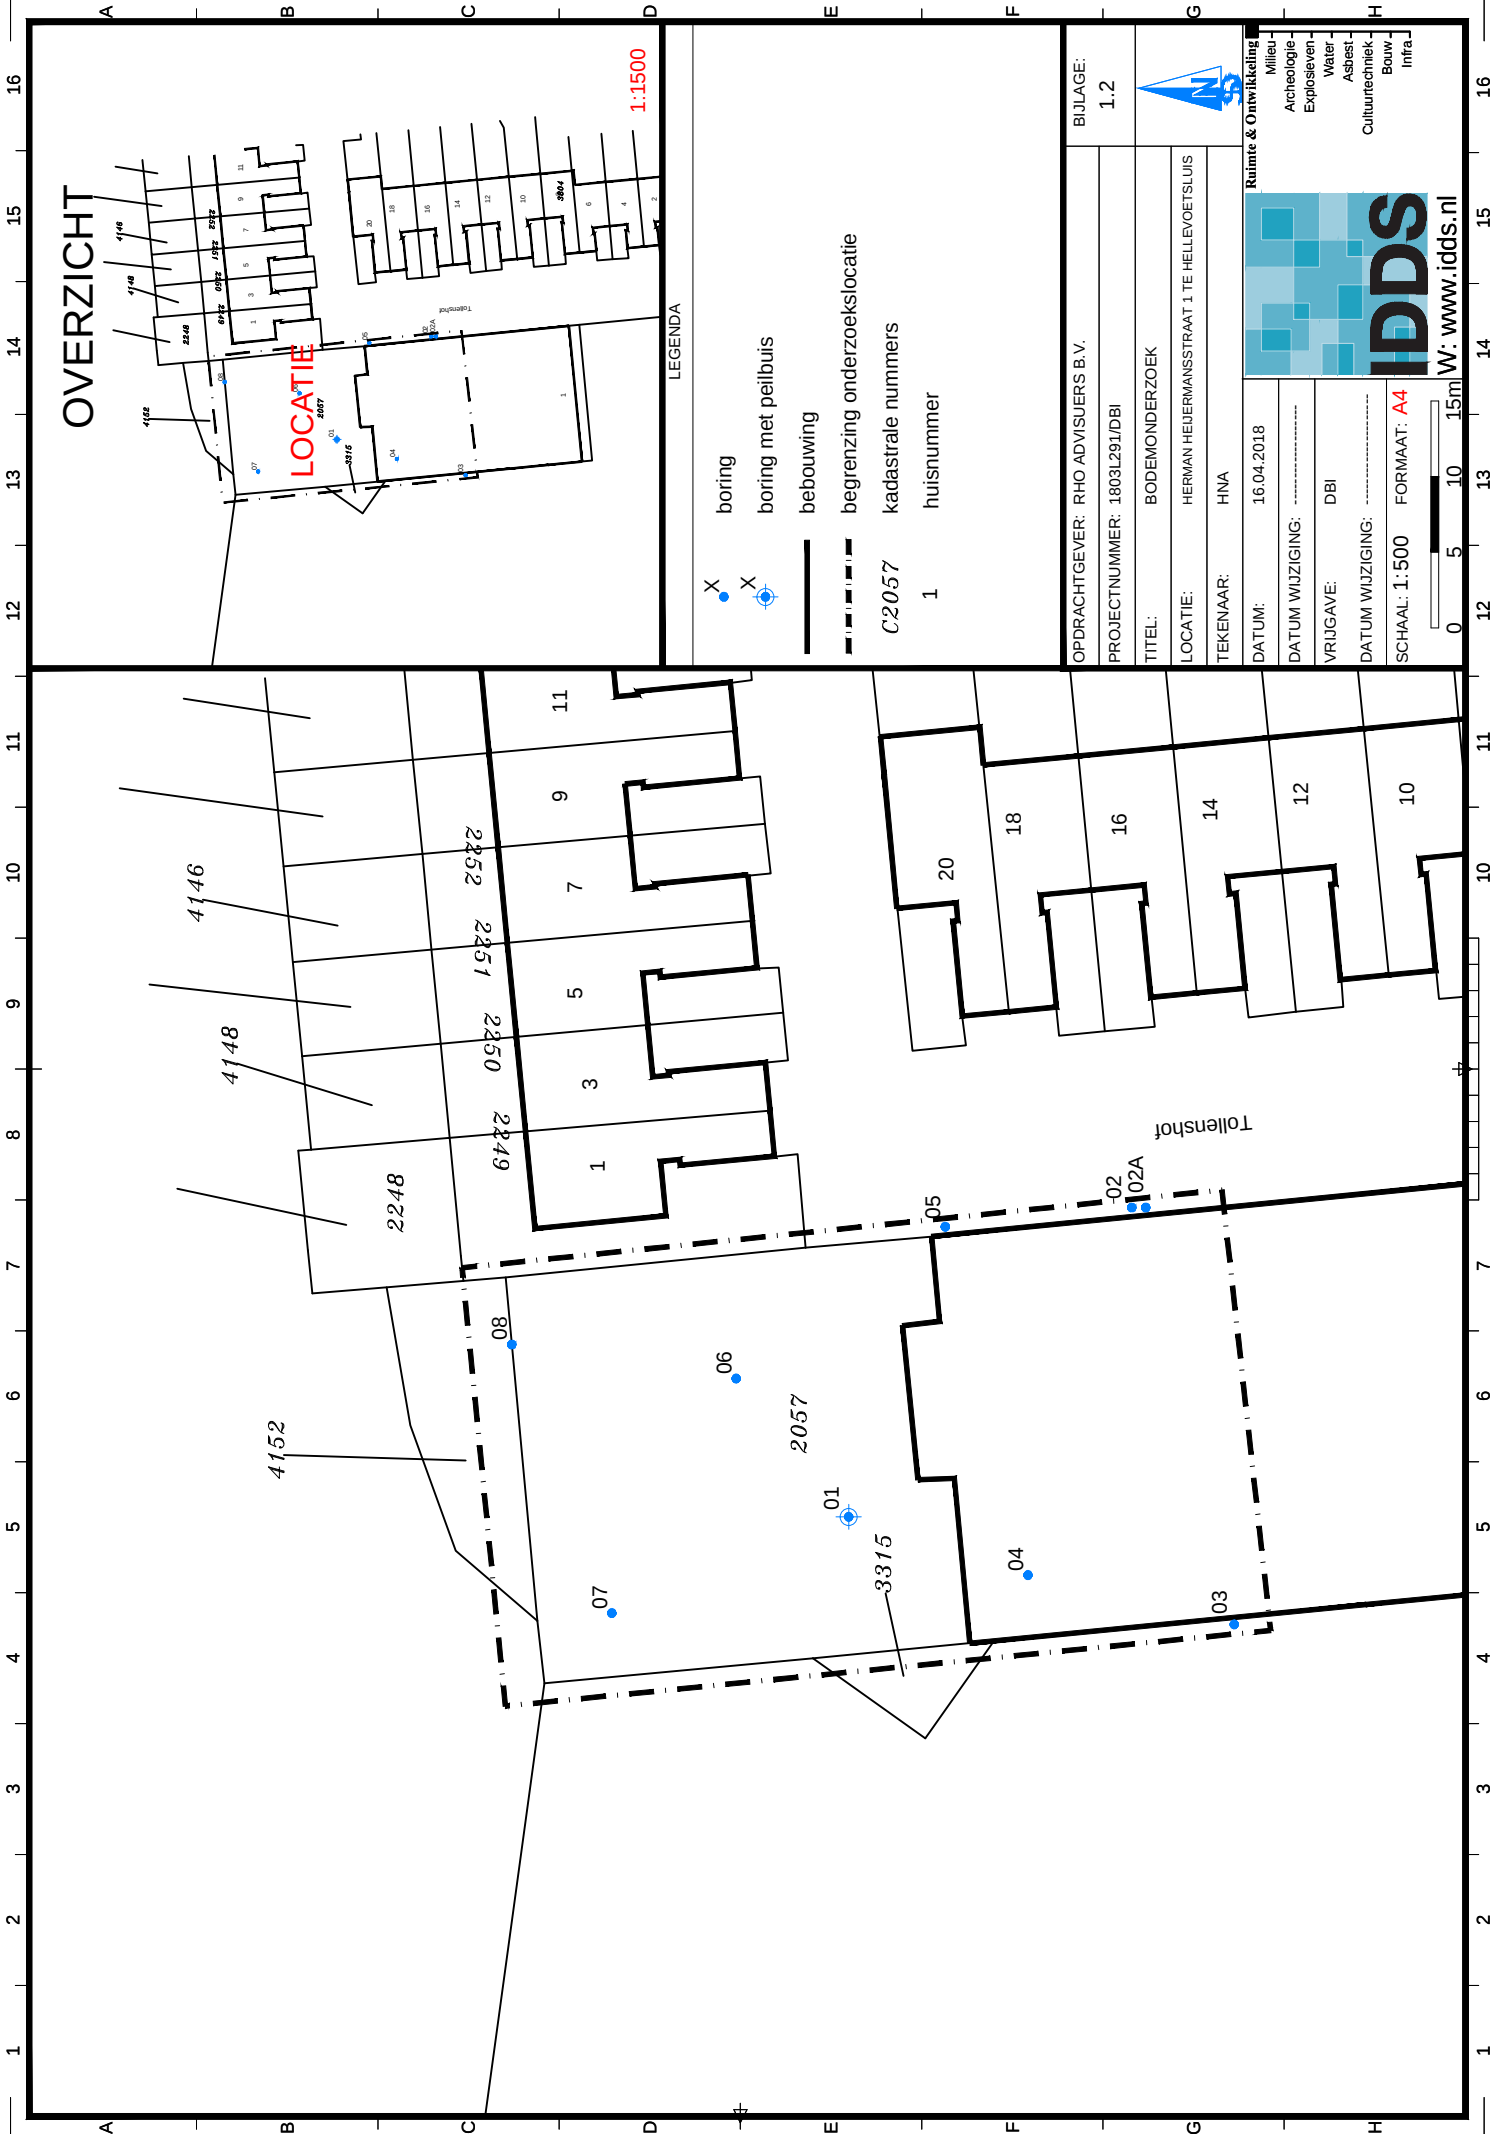
# OVERZICHT

De veldwerkzaamheden zijn op 28 maart 2018 uitgevoerd. Op 4 april 2018 heeft bemonstering van het grondwater plaatsgevonden. De uitgevoerde boringen zijn beschreven in tabel 3. De onderzoekslocatie en de posities van de meetpunten zijn weergegeven in de situatietekening van bijlage 1.2.

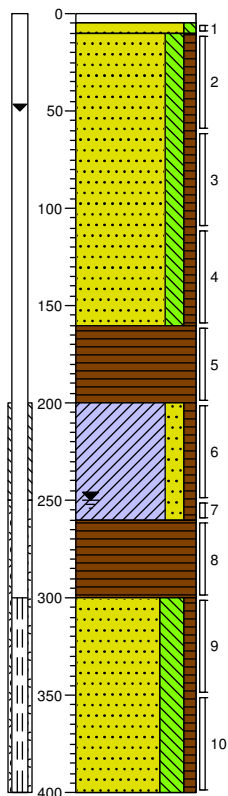
01

- Maaiveld tot 1,6 m-mv: zand.
- 1,6 tot 2,0 m-mv: veen.
- 2,0 tot 2,6 m-mv: klei.
- 2,6 tot 3,0 m-mv: veen.
- 3,0 tot 4,0 m-mv: zand.

Een gedetailleerde beschrijving van de ter plaatse van de onderzoekslocatie aangetroffen bodemopbouw (lithologie) is weergegeven in bijlage 2 (boorstaten).

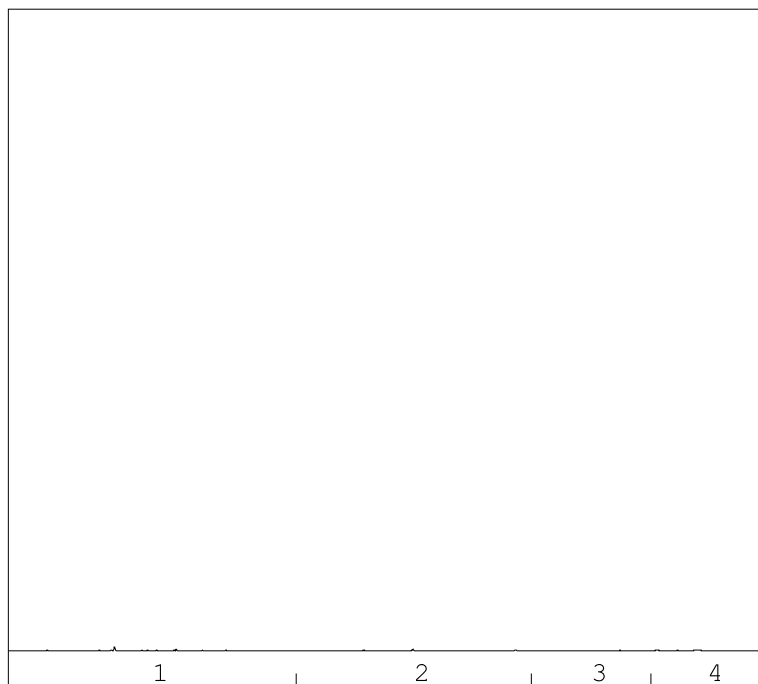
## OLIECHROMATOGRAM

Monstercode : 5639585  
Project omschrijving : 1803L291-Herman Heijermansstraat 1 te Hellevoetslu  
Uw referentie : 01-1-1 01 (300-400)  
Methode : minerale olie (florisil clean-up)

minerale olie gehalte: <50 µg/l

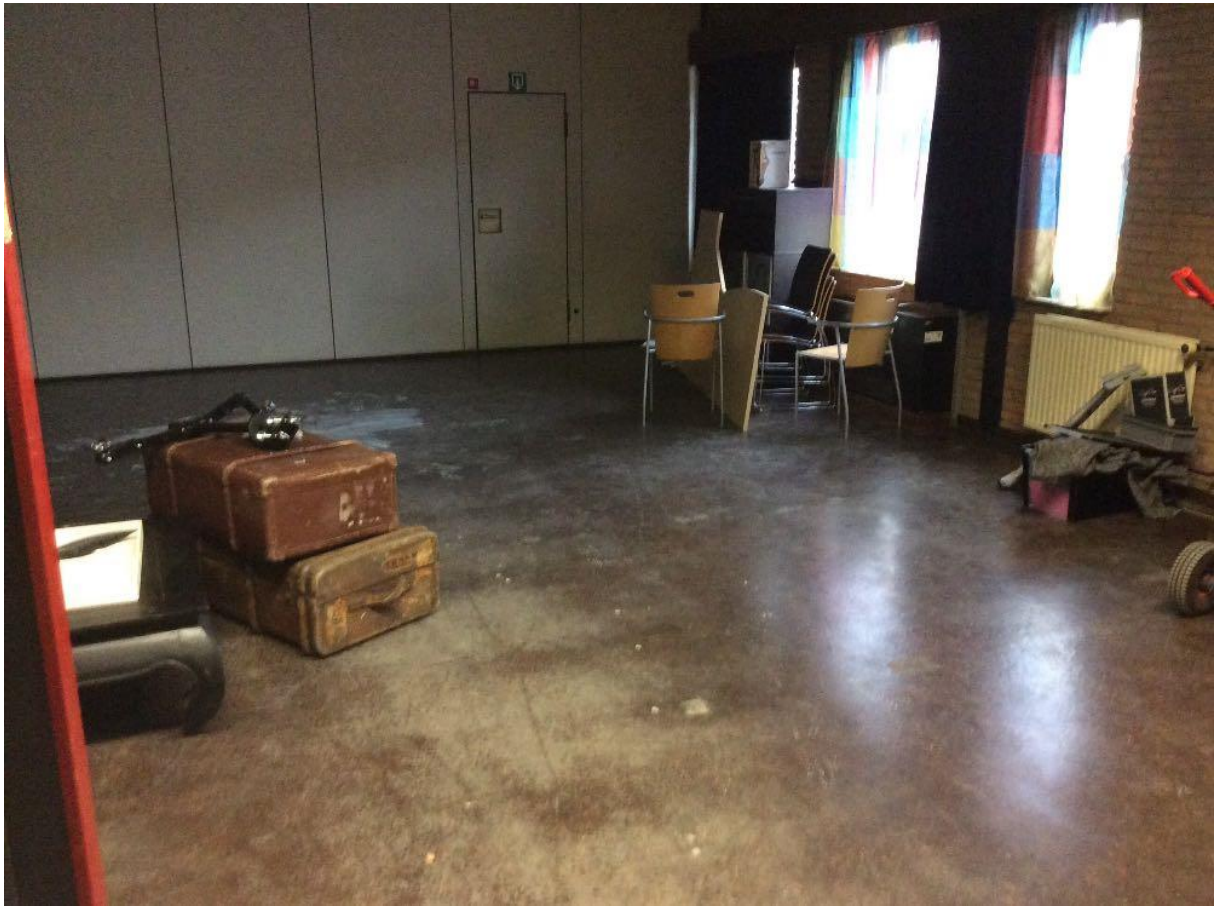
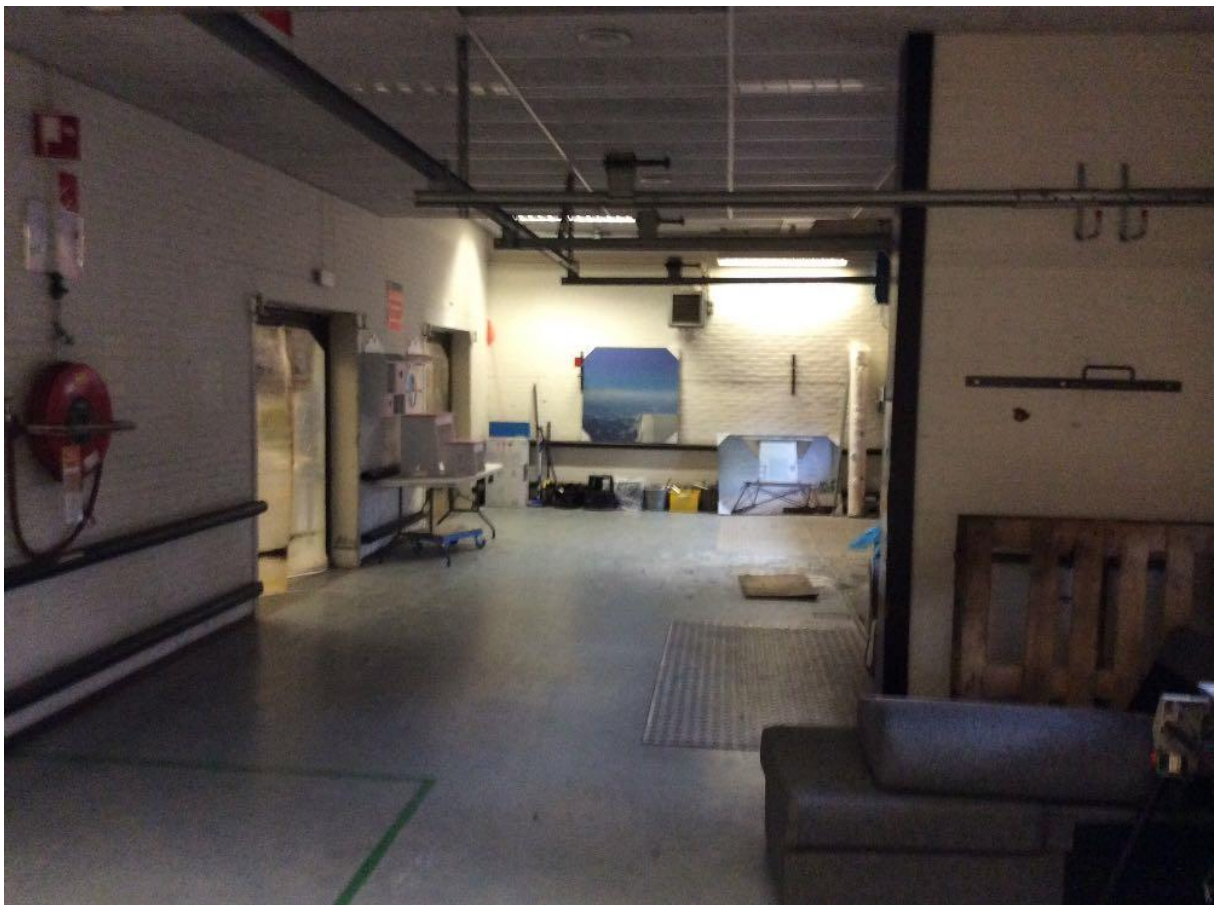
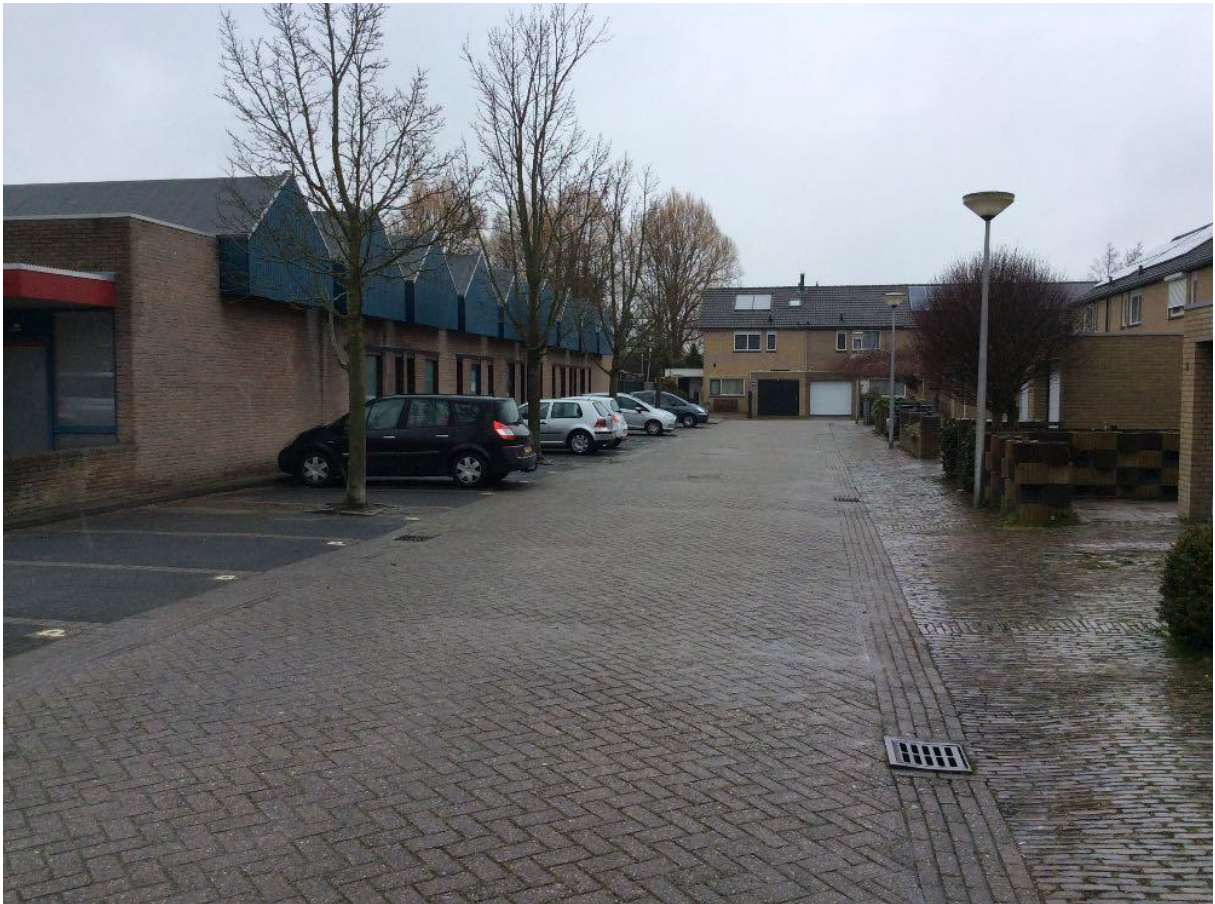
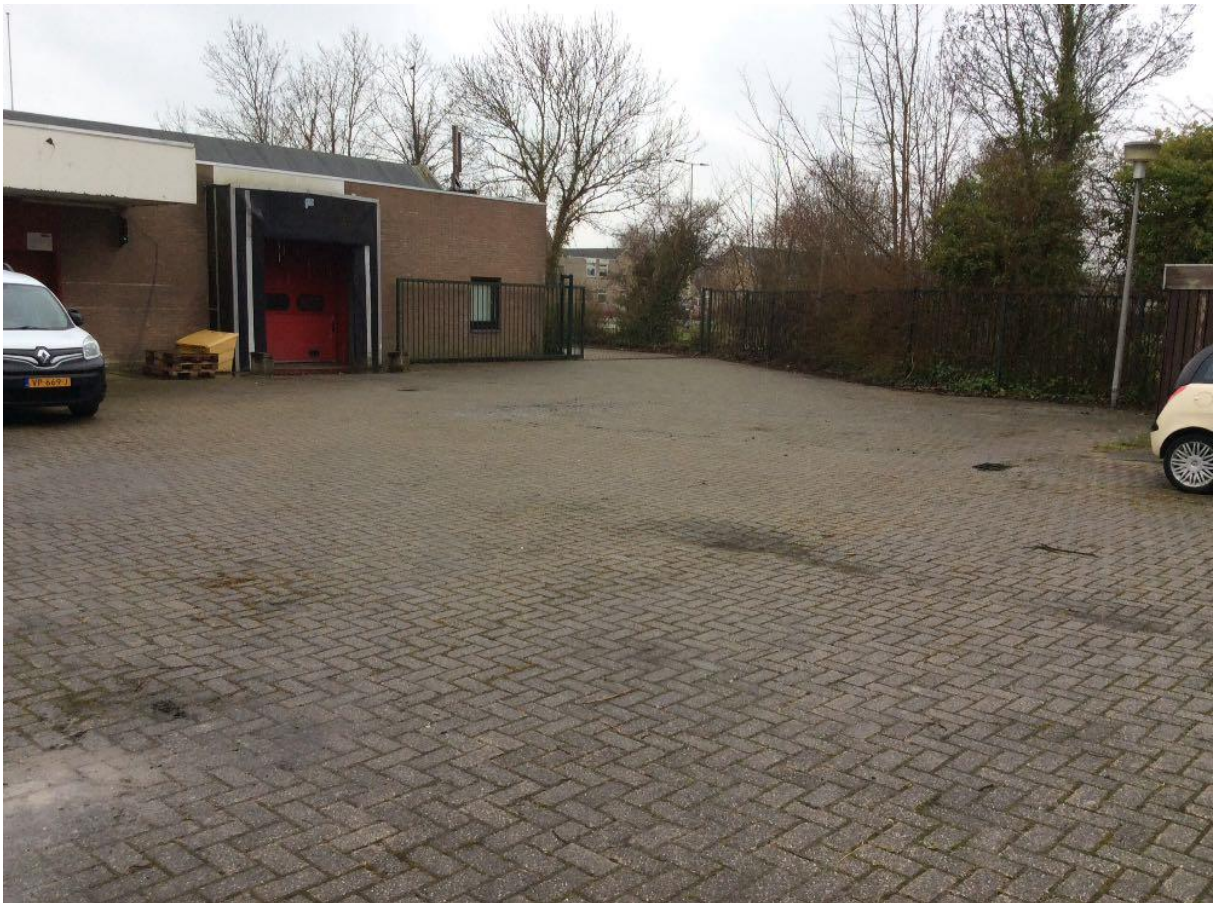
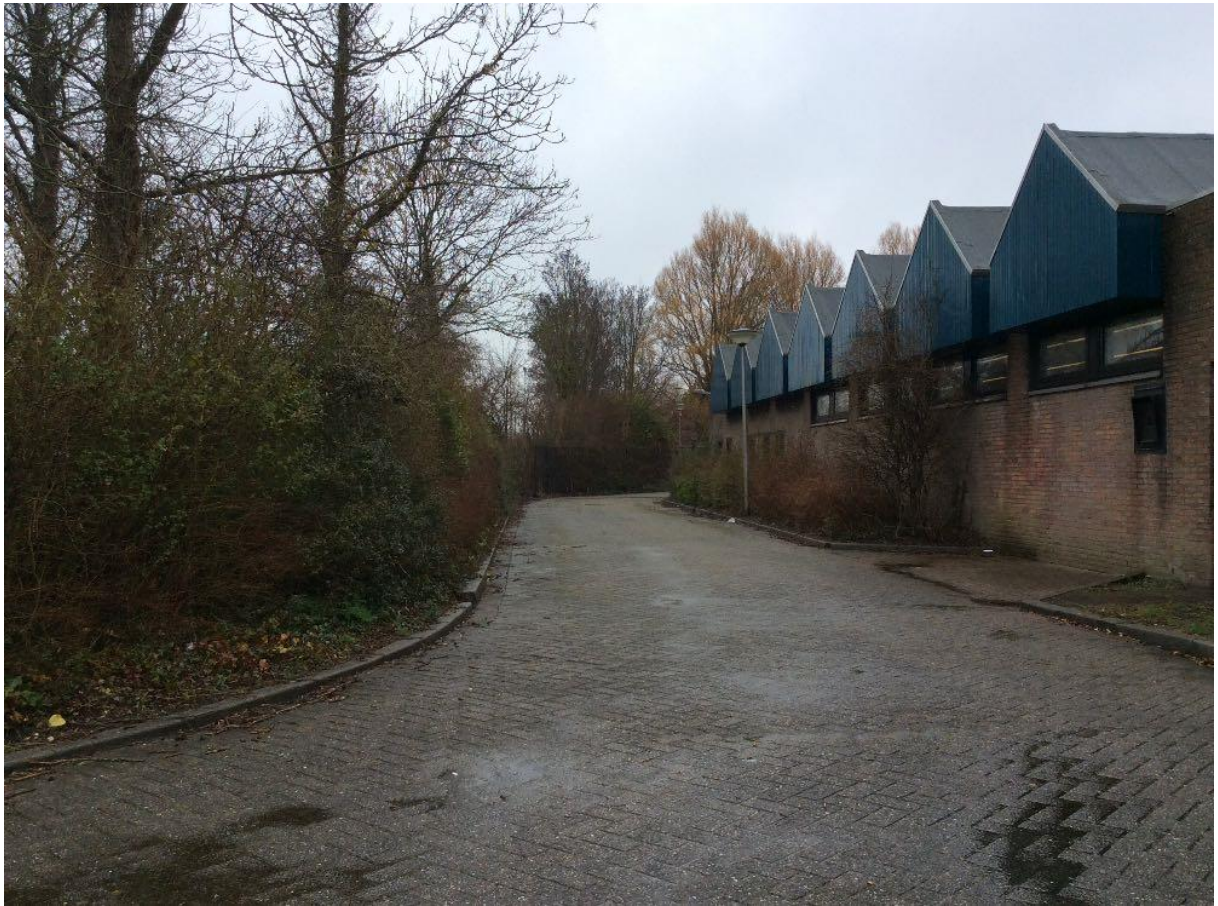
**BIJLAGE 5**  
FOTOREPORTAGE

- Tijdens de locatie-inspectie zijn op het maaiveld van de onderzoekslocatie geen asbestverdachte materialen waargenomen.
- Op en in de nabijheid van de onderzoekslocatie zijn geen zakkingen, dan wel ophogingen in het maaiveld waargenomen welke kunnen duiden op de aanwezigheid van mogelijke (sloot)dempingen.
- Ter plaatse van de onderzoekslocatie zijn geen huidige (bodem)bedreigende activiteiten waargenomen die een mogelijke bodemverontreiniging (hebben) kunnen veroorzaken.

Ter illustratie is in bijlage 5 een fotoreportage opgenomen.

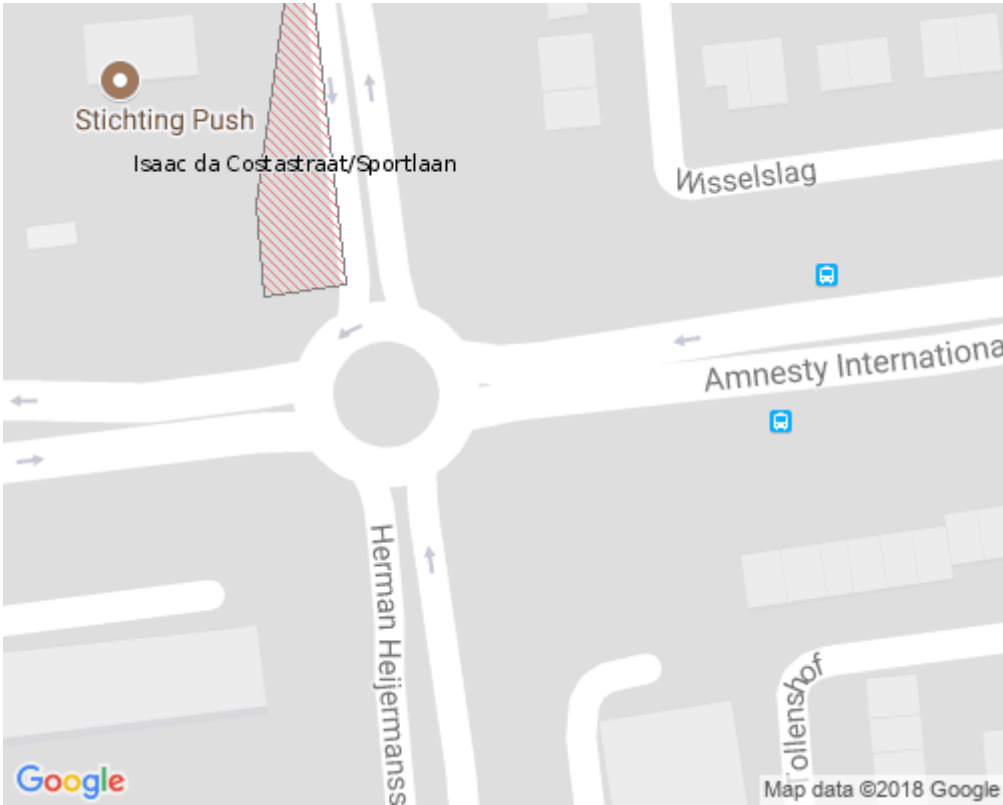
# Onderzoekslocaties

## Isaac da Costastraat/Sportlaan (AA053000280)

| Adres | Isaac da Costastraat/Sportlaan<br>Isaac da Costastraat Hellevoetsluis<br>(Hellevoetsluis) |

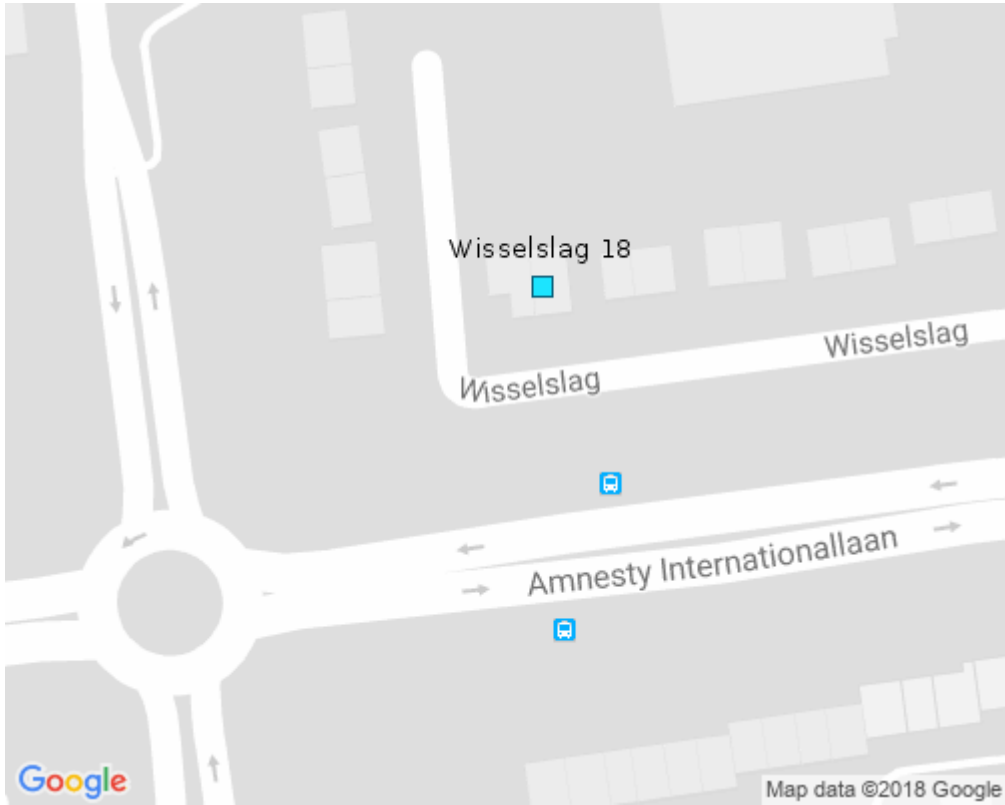
# (Ondergrondse) tanks

## Tank ondergronds

| Adres | Tank ondergronds<br>Wisselslag 18<br>Hellevoetsluis |

| Soort tank | Vloeistof | Capaciteit(l) | Plaatsingsdatum | Saneringdatum | Saneringswijze |
|---|---|---|---|---|---|
| TANK ONDERGRONDS | Huisbrandolie | 3000 | 01-01-1986 | | |

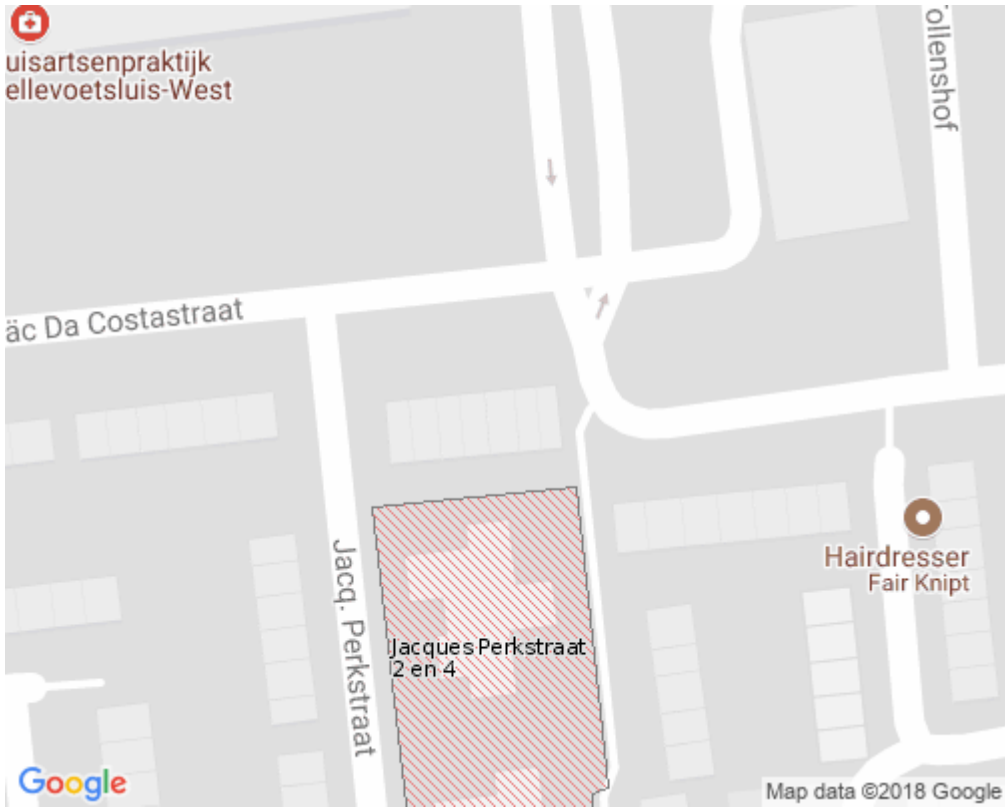
# Onderzoekslocaties

## Jacques Perkstraat 2 en 4 (AA053001441)

| Adres | Jacques Perkstraat 2 en 4<br>Jacq Perkstraat 2 3221TM Hellevoetsluis<br>(Hellevoetsluis) |

| Datum | Soort onderzoek | Adviesbureau | Rapportnummer |
|---|---|---|---|
| 1 29-04-2015 | Verkenkend onderzoek NEN 5740 | ATKB | |
