**RAPPORT
betreffende een
verkennend
bodemonderzoek
Kruiswiel
te Hendrik-Ido-Ambacht**

Datum : 20 januari 2015
Kenmerk : 1410G677/DBI/rap1
Auteur : De heer D.D.C.A. Bijl

In opdracht van Rho adviseurs B.V. is een verkennend milieukundig bodemonderzoek verricht op de locatie Kruiswiel te Hendrik-Ido-Ambacht.

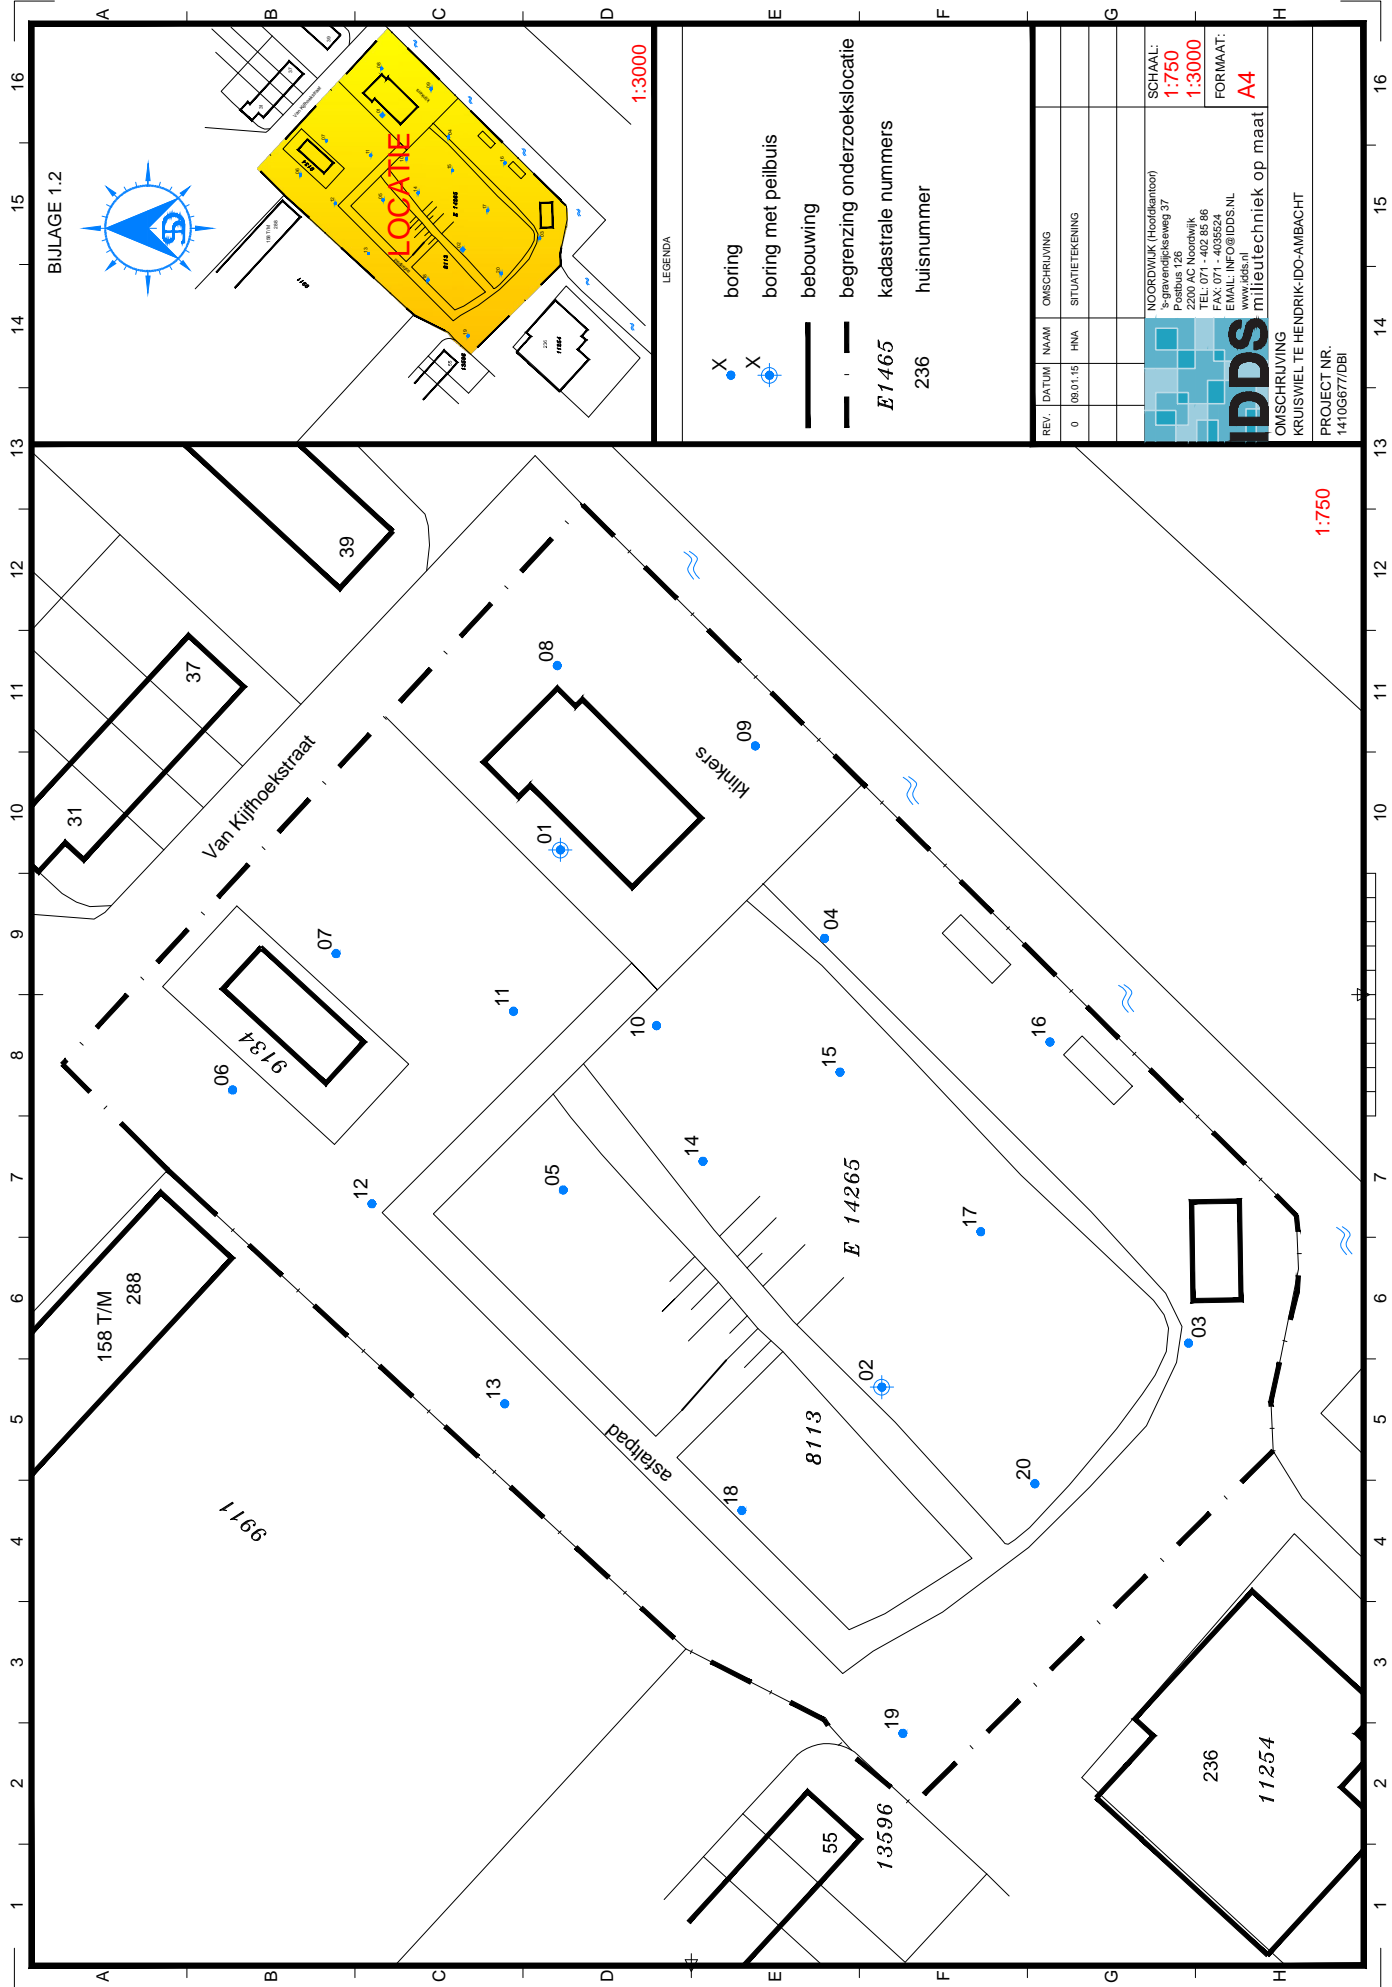
BIJLAGE 1.2

1.2 SITUATIEKENING

De veldwerkzaamheden zijn op 23 december 2014 uitgevoerd. Op 30 december 2014 heeft bemonstering van het grondwater plaatsgevonden. De uitgevoerde boringen zijn beschreven in tabel 3. De onderzoekslocatie en de posities van de meetpunten zijn weergegeven in de situatietekening van bijlage 1.2.

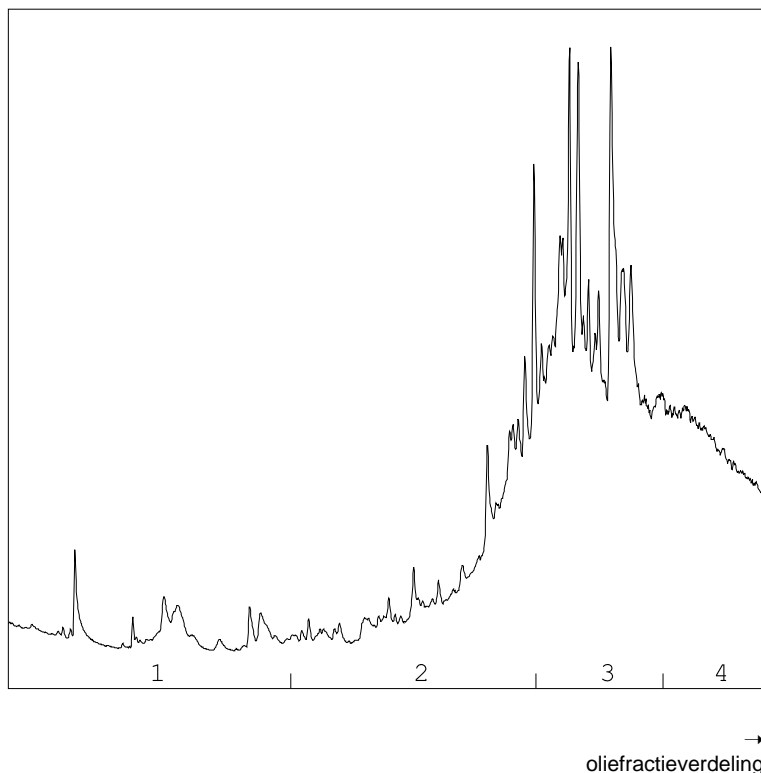
OLIECHROMATOGRAM

Monstercode : 5245512
Project omschrijving : 1410G677-Kruiswiel te Hendrik-Ido-Ambacht
Uw referentie : M01 07 (0-50) 11 (0-50)
Methode : minerale olie (florisil clean-up)

1) fractie > C10 - C19	5 %
2) fractie C19 - C29	24 %
3) fractie C29 - C35	47 %
4) fractie C35 -< C40	24 %

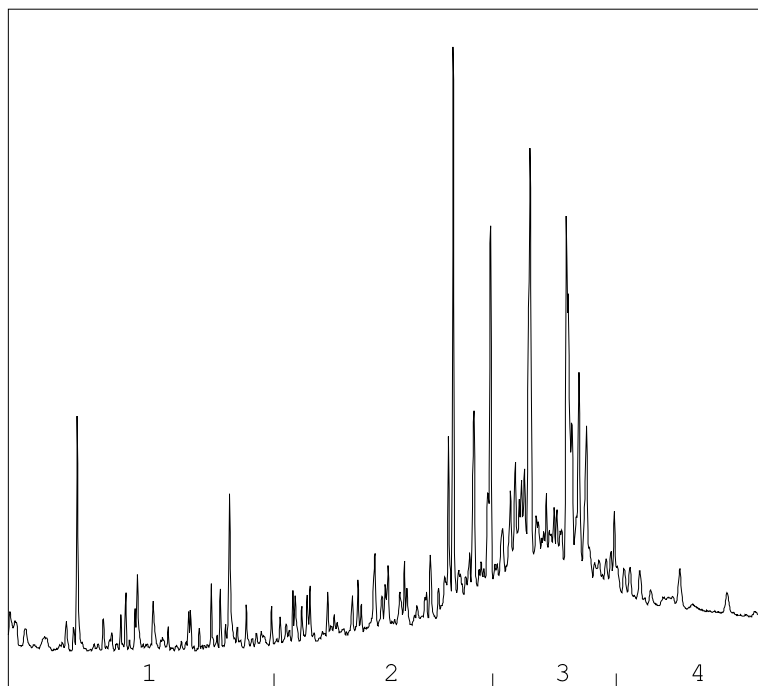
OLIECHROMATOGRAM

Monstercode : 5245513
Project omschrijving : 1410G677-Kruiswiel te Hendrik-Ido-Ambacht
Uw referentie : M02 02 (0-40) 03 (0-40) 13 (0-50) 14 (0-50) 15 (0-50) 16 (0-50) 18 (0-50) 20 (0-50)
Methode : minerale olie (florisil clean-up)

minerale olie gehalte: < 35 mg/kg ds

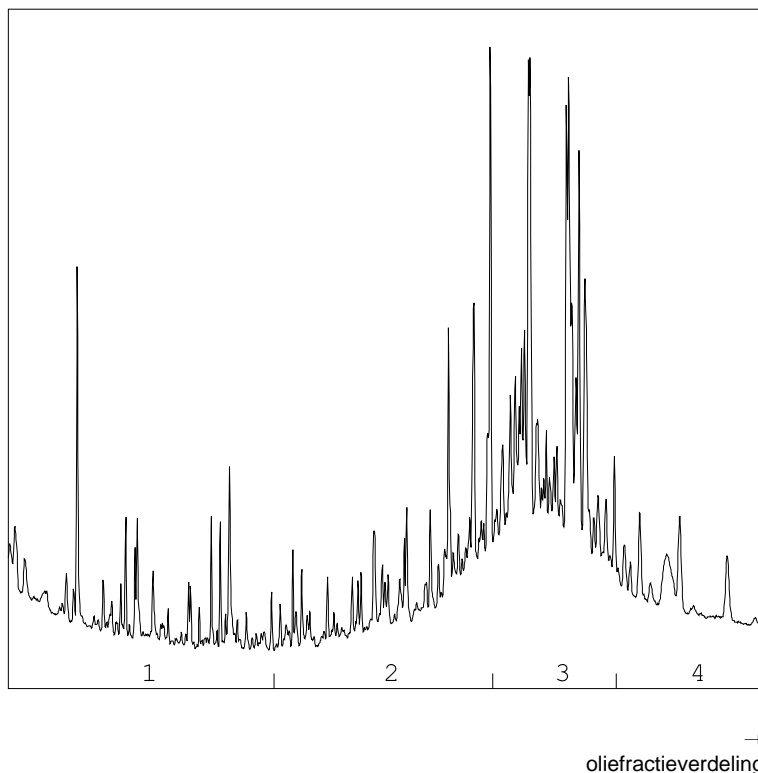
OLIECHROMATOGRAM

Monstercode : 5245514
Project omschrijving : 1410G677-Kruiswiel te Hendrik-Ido-Ambacht
Uw referentie : M03 01 (7-30) 04 (0-40) 05 (0-50) 06 (0-50) 08 (0-50) 09 (0-50) 10 (0-50) 12 (0-50)
Methode : minerale olie (florisil clean-up)

1) fractie > C10 - C19	<1 %
2) fractie C19 - C29	33 %
3) fractie C29 - C35	54 %
4) fractie C35 -< C40	12 %

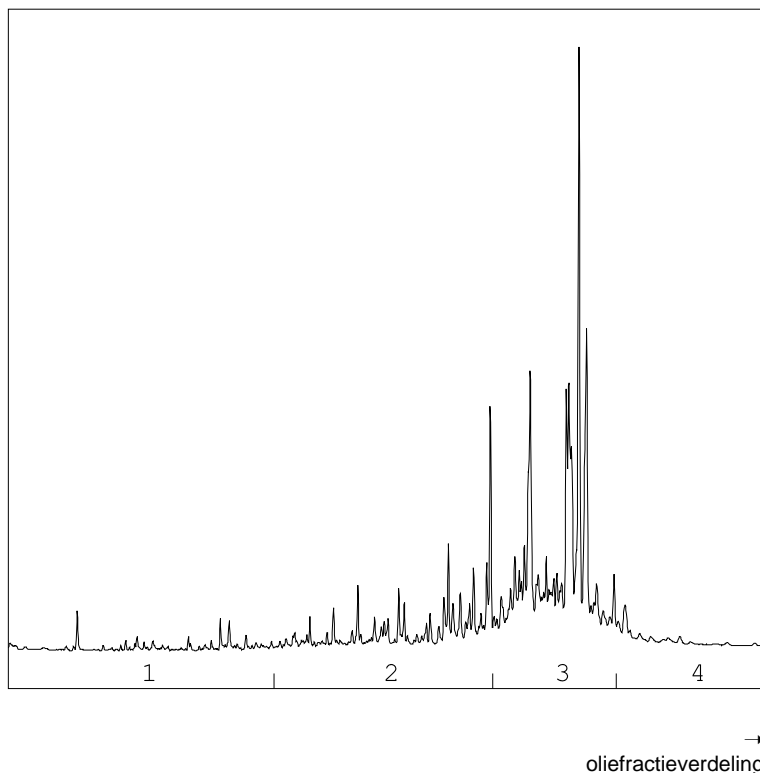
OLIECHROMATOGRAM

Monstercode : 5245515
Project omschrijving : 1410G677-Kruiswiel te Hendrik-Ido-Ambacht
Uw referentie : M04 01 (120-150) 02 (100-120) 03 (40-90) 04 (40-90) 05 (100-120) 06 (110-160)
Methode : minerale olie (florisil clean-up)

1) fractie > C10 - C19	<1 %
2) fractie C19 - C29	27 %
3) fractie C29 - C35	66 %
4) fractie C35 -< C40	6 %

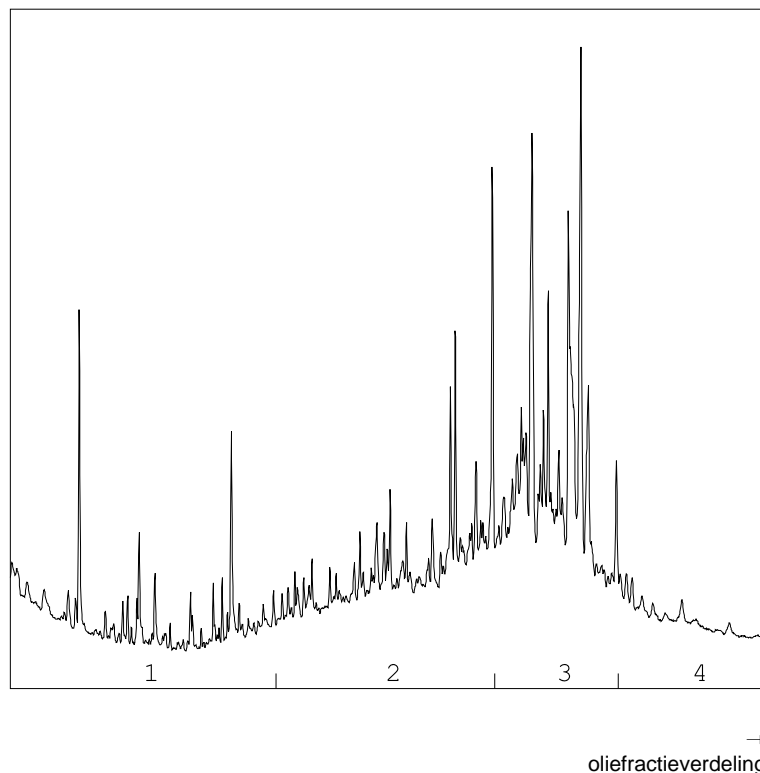
OLIECHROMATOGRAM

Monstercode : 5245516
Project omschrijving : 1410G677-Kruiswiel te Hendrik-Ido-Ambacht
Uw referentie : M05 01 (80-120) 02 (40-80) 06 (70-110)
Methode : minerale olie (florisil clean-up)

1) fractie > C10 - C19	3 %
2) fractie C19 - C29	45 %
3) fractie C29 - C35	45 %
4) fractie C35 -< C40	7 %

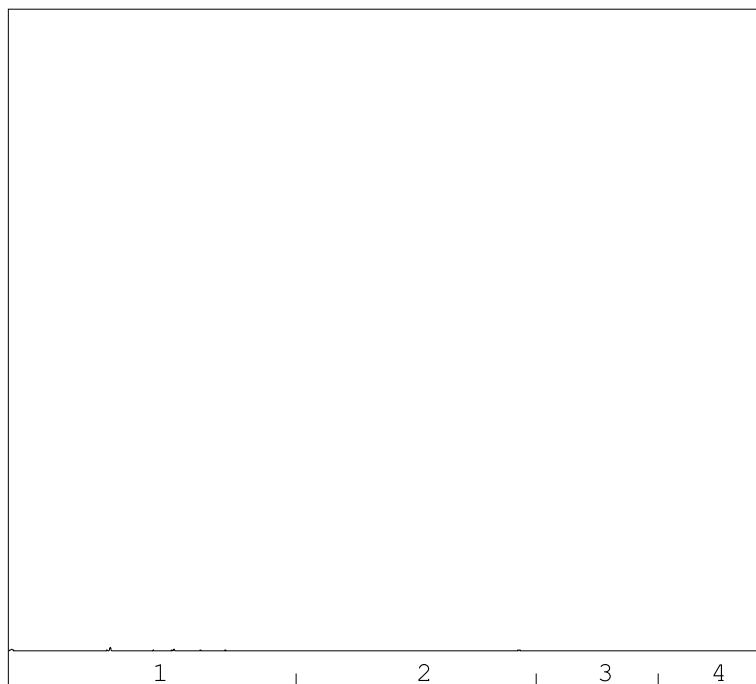
OLIECHROMATOGRAM

Monstercode : 0155218
Project omschrijving : 1410G677-Kruiswiel te Hendrik-Ido-Ambacht
Uw referentie : 01-1-1 01 (150-250)
Methode : minerale olie (florisil clean-up)

minerale olie gehalte: <50 µg/l

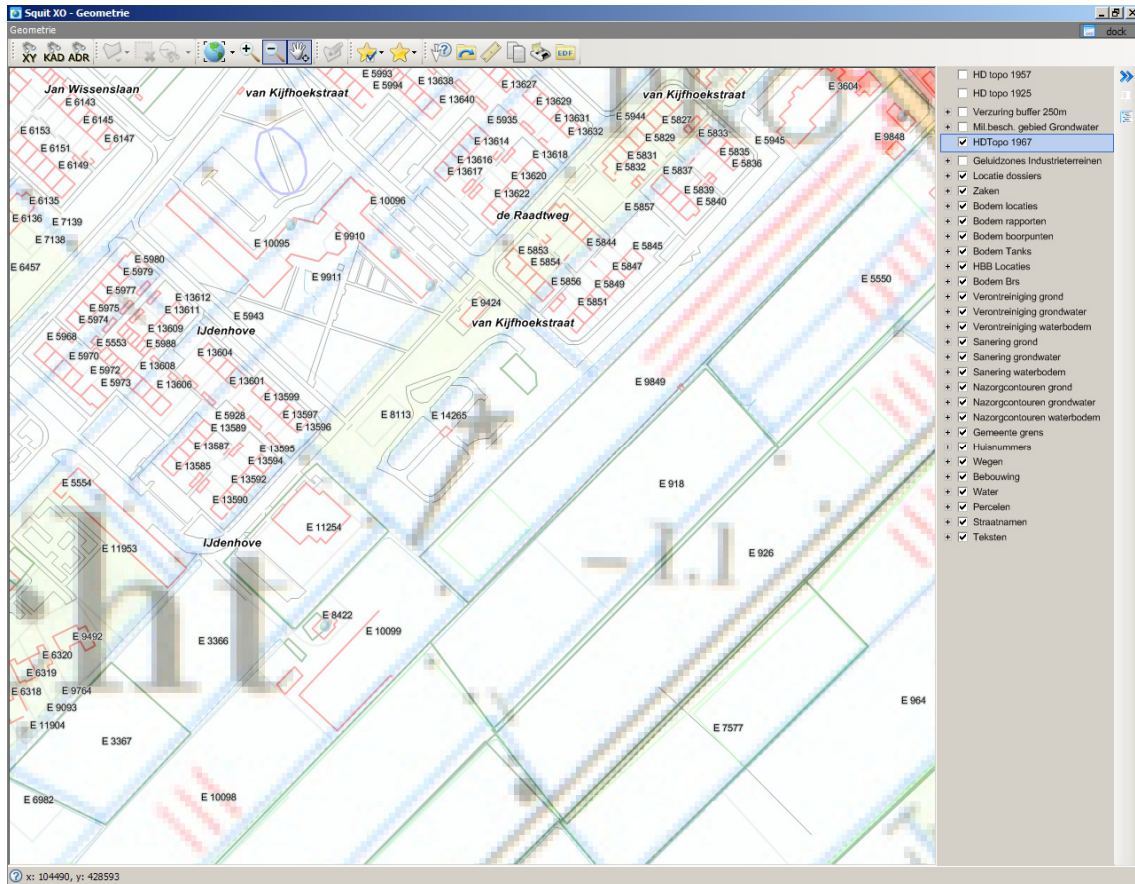
Kaart uit 1967, denk aan voormalige sloten en boomgaarden.

Van het gebied zijn drie luchtfoto's bestudeerd. De foto's zijn gemaakt in 1925, 1957 en 1967. Op de foto uit 1967 is een (voormalige) watergang te zien, welke in de huidige situatie niet meer aanwezig is. Verder zijn geen bijzonderheden waargenomen die mogelijk een (bodem)verontreiniging (hebben) kunnen veroorzaken.
