RAAP-NOTITIE 5231

Een Duitse stelling aan het Baakpad te Hendrik-Ido-Ambacht

Een bureau- en geofysisch veldonderzoek

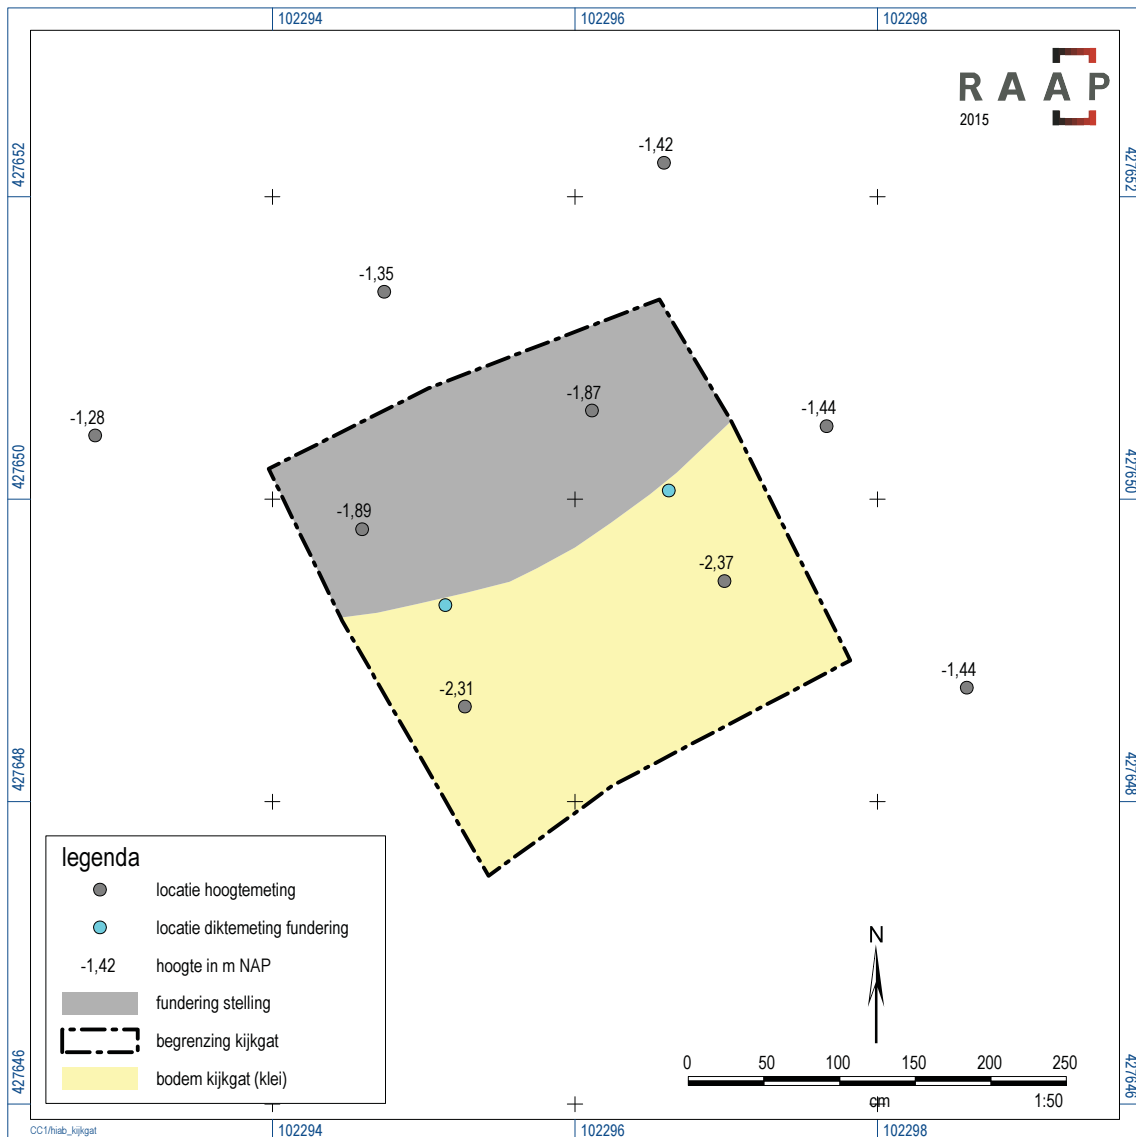
Figuur 8. De ingemeten hoogtes (M -NAP) van de stelling en het maaiveld ter hoogte van het kijkgat aan de zuidzijde van de stelling.

Ter controle van de resultaten van het prikstok- en geofysisch onderzoek is een kijkgat aan de rand van de aangetroffen structuur gegraven (figuren 7 en 9). De afwijking aangetroffen tijdens het prikstok- en geofysisch onderzoek wordt veroorzaakt door een betonnen fundament. Deze plaat is aangetroffen op een diepte van circa 40 tot 60 cm -Mv (ca. 1,9 m -NAP). De plaat bestaat uit beton; er zijn geen aanwijzingen gezien voor wapening. Op basis van de vorm van de onderzijde van de plaat kan worden aangenomen dat de plaat waarschijnlijk koud op de ondergrond is gestort. Op de bovenzijde van de plaat is een vage lijn zichtbaar. Mogelijk betreft dit een restant van een ca. 50 cm brede opstaande rand (borstwering) van de stelling (zie hieronder). In het kijkgat kon de dikte van de plaat worden bepaald. De dikte varieert tussen de 22 en 28 cm.

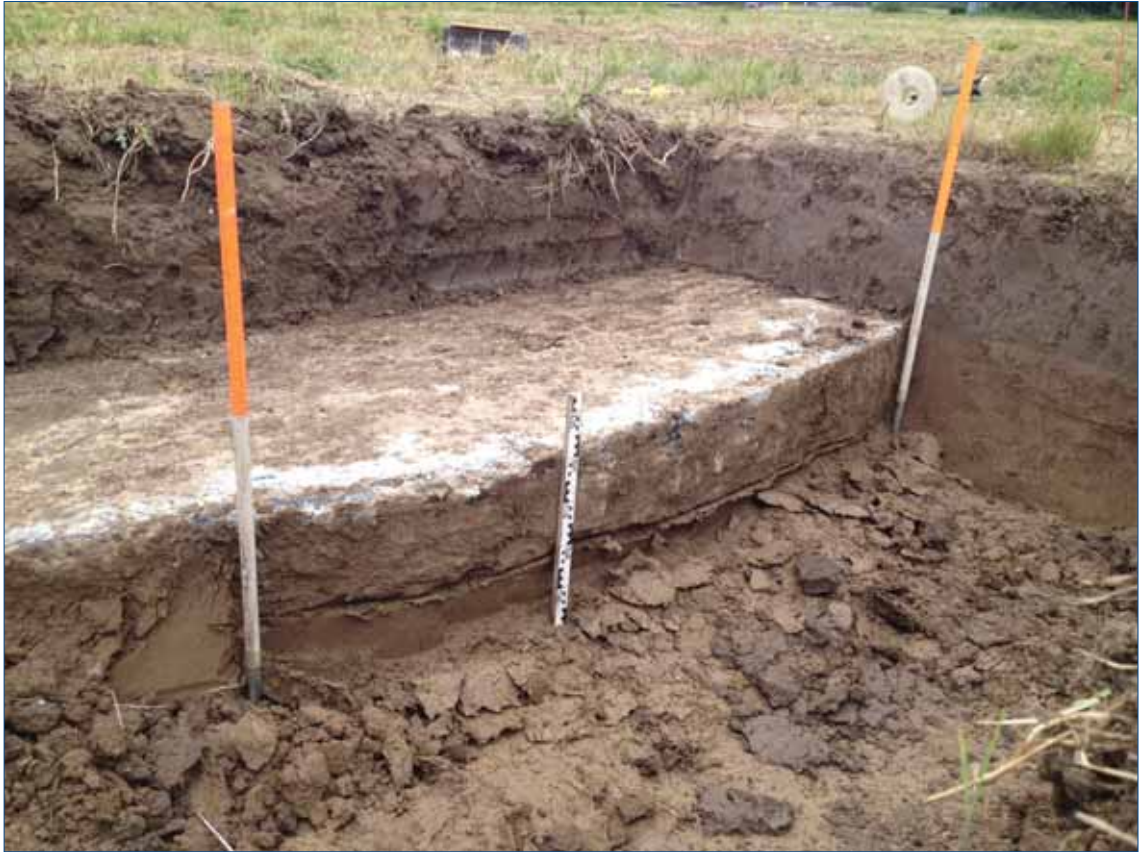
Figuur 9. Foto van een deel van de fundering van de stelling.

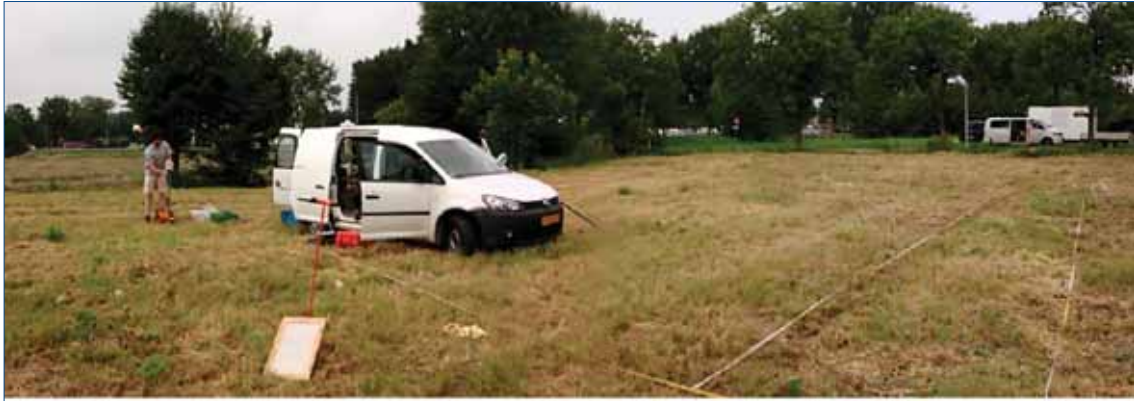
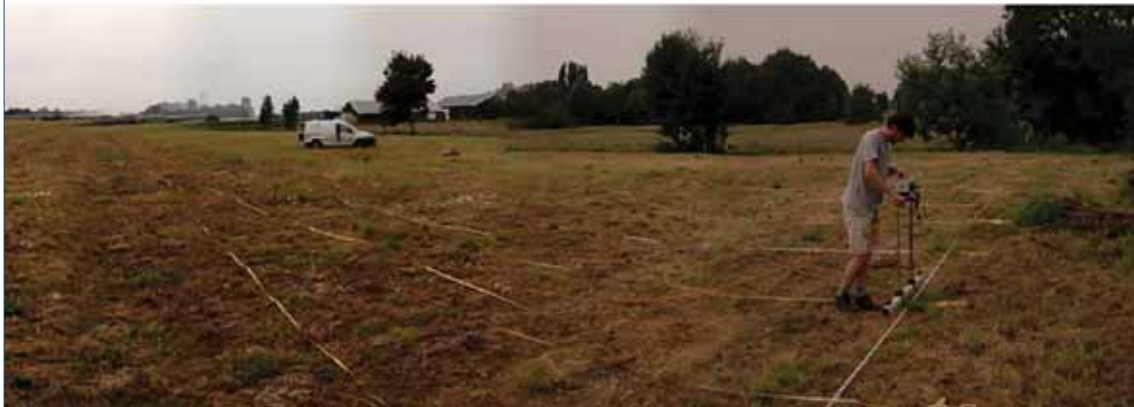
Figuur 10. Impressie van het veldonderzoek.

Tijdens het geofysisch onderzoek is het plangebied onderzocht door middel van elektrische weerstandsmetingen (figuur 10). De keuze voor deze methode is gebaseerd op de te verwachten archeologische resten (betonnen funderingen en loopgraven) en het huidige grondgebruik (grasland of voormalige akker).

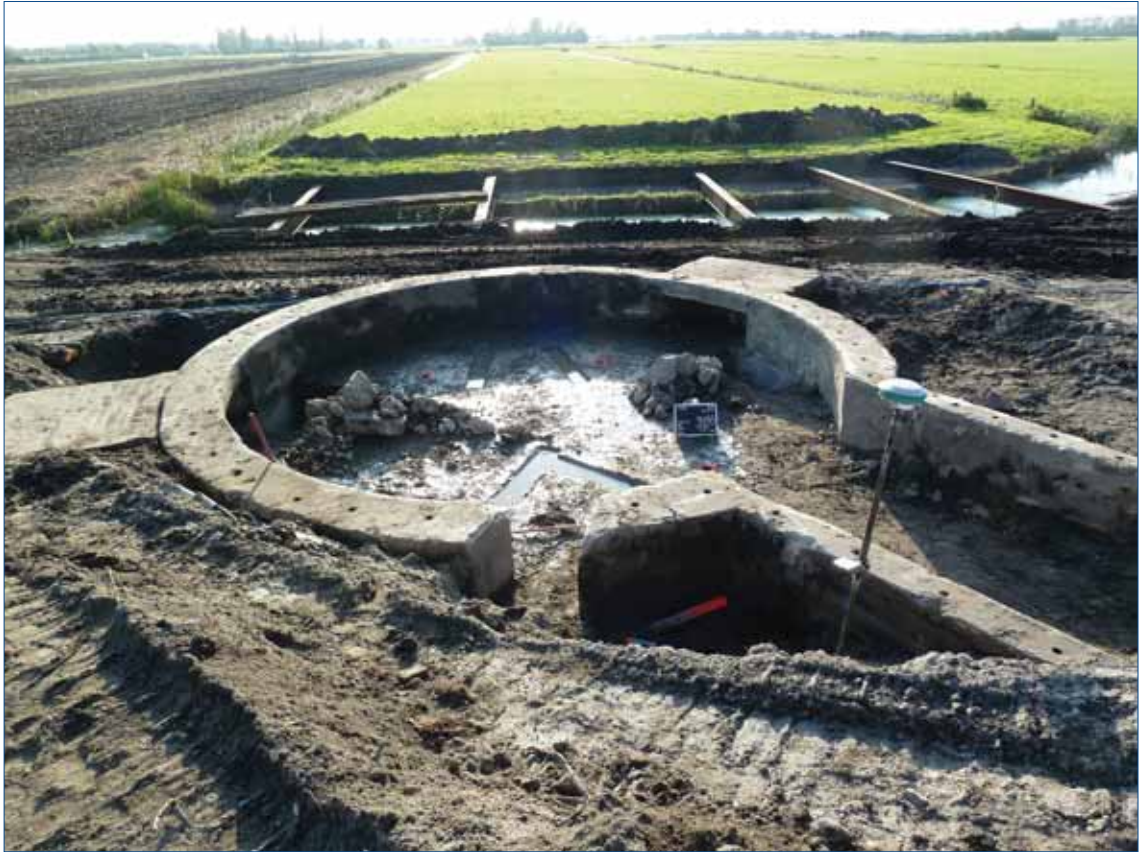
Figuur 11. De geschutsstelling aan de Vijfde Tochtweg (Kok e.a., 2012).

Op basis van de resultaten van het onderhavige onderzoek is een beknopte inventarisatie gemaakt van bekende betonnen open geschutopstellingen in West-Nederland. Op basis hiervan blijkt dat dit stellingtype niet voorkomt in de bekende Duitse typologieën. Echter, een recent onderzoek naar een geschutstelling aan de Vijfde Tochtweg bij Moordrecht (Kok, e.a., 2012) heeft een vergelijkbare stelling opgeleverd (figuur 11).

De geschutstelling aan de Vijfde Tochtweg betreft een cirkelvormig betonnen fundament van ongeveer 30 cm dik en 7 m doorsnede. De stelling heeft een vlakke onderzijde en is niet onderheid. Deze stelling heeft een in beton gegoten, 72 cm hoge opstaande rand met een breedte van ongeveer 50 cm. Aan de west- en zuidoostzijde van de betonrand bevinden zich aan de buitenzijde twee rechthoekige uitbouwen van 210 cm lang en circa 170 cm breed. Dit zijn vermoedelijk opslagplaatsen voor munitie (munitienissen), die in de oorspronkelijke aanleg deels onder het maaiveld lagen. Aan de noordzijde bevindt zich in de betonnen rand een brede uitsparing, waarop en boogvormige muur aansluit die naar het noordwesten buigt. De zo gevormde toegang maakte het mogelijk een stuk geschut in en uit de stelling te rijden. Op zijn smalste punt (bij de cirkel) is deze toegang 220 cm breed. Aan beide zijden van de oprit bevindt zich wederom een betonnen rand die aansluit op de cirkel en die ongeveer 30 cm breed is en 72 cm hoog (figuur 11, Kok, e.a., 2012). Deze stelling was waarschijnlijk in gebruik als de opstelling voor een mobiel stuk pantserafweergeschut. In de stelling paste bijvoorbeeld het meest gebruikte pantserafweergeschut van het Duitse leger: de 5 cm Pak 38. Dit kanon had een totale lengte van 4,75 m (inclusief loop van 3 m) en een breedte van 1,85 m. De toegang tot de stelling blijkt breed genoeg voor dit type geschut.

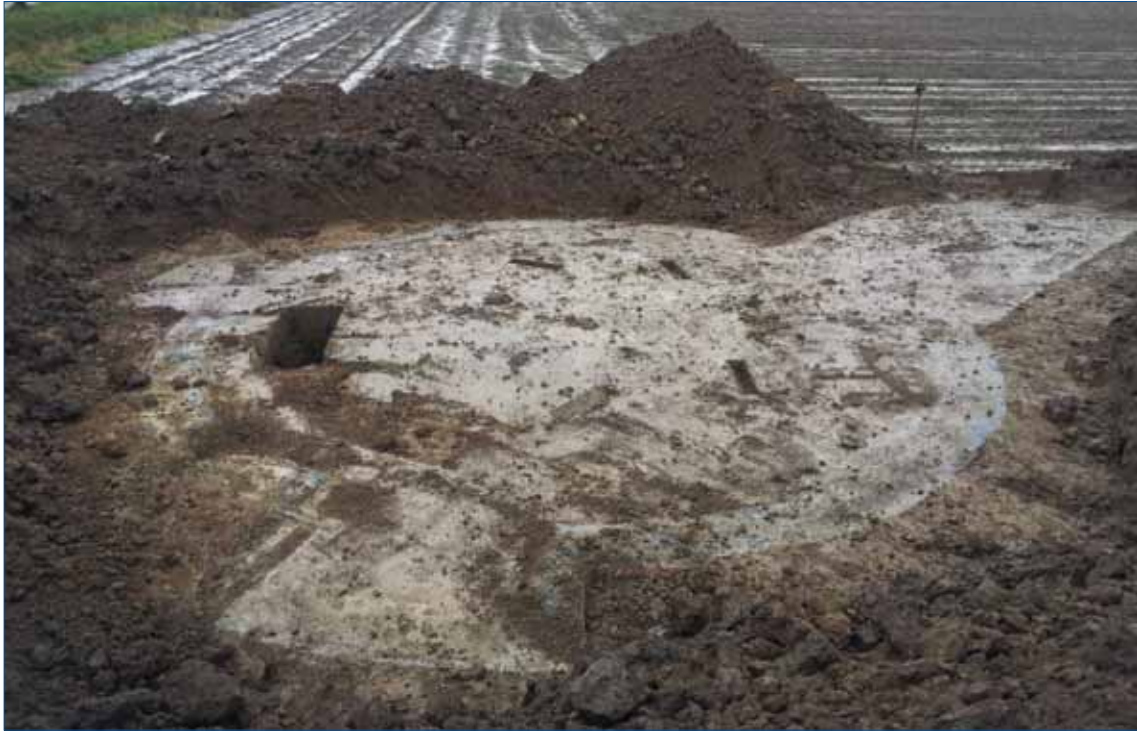
Figuur 12. De 'geschutsbedding' zoals aangetroffen tijdens het onderzoek van De Geus in 2013.

⁶ Deze coördinaten komen niet overeen met de door RAAP aangetroffen geschutstelling aan het Baakpad (zie §3.3). De coördinaten beschrijven een locatie, eveneens onderzocht door De Geus (2013a en b), grofweg ter hoogte van huisnummer 12 aan De Baak in Hendrik-Ido-Ambacht, enkele honderden meters ten zuid(oosten) van het plangebied. Waarschijnlijk betreft het een meetfout en wordt met de beschreven en gefotografeerde 'geschutsbedding' de stelling aan het Baakpad bedoeld.
