**INDICATIEF BODEMONDERZOEK**

**KLAMP 4**

**te BOVENKARSPEL**

Rapportnummer: 2018361

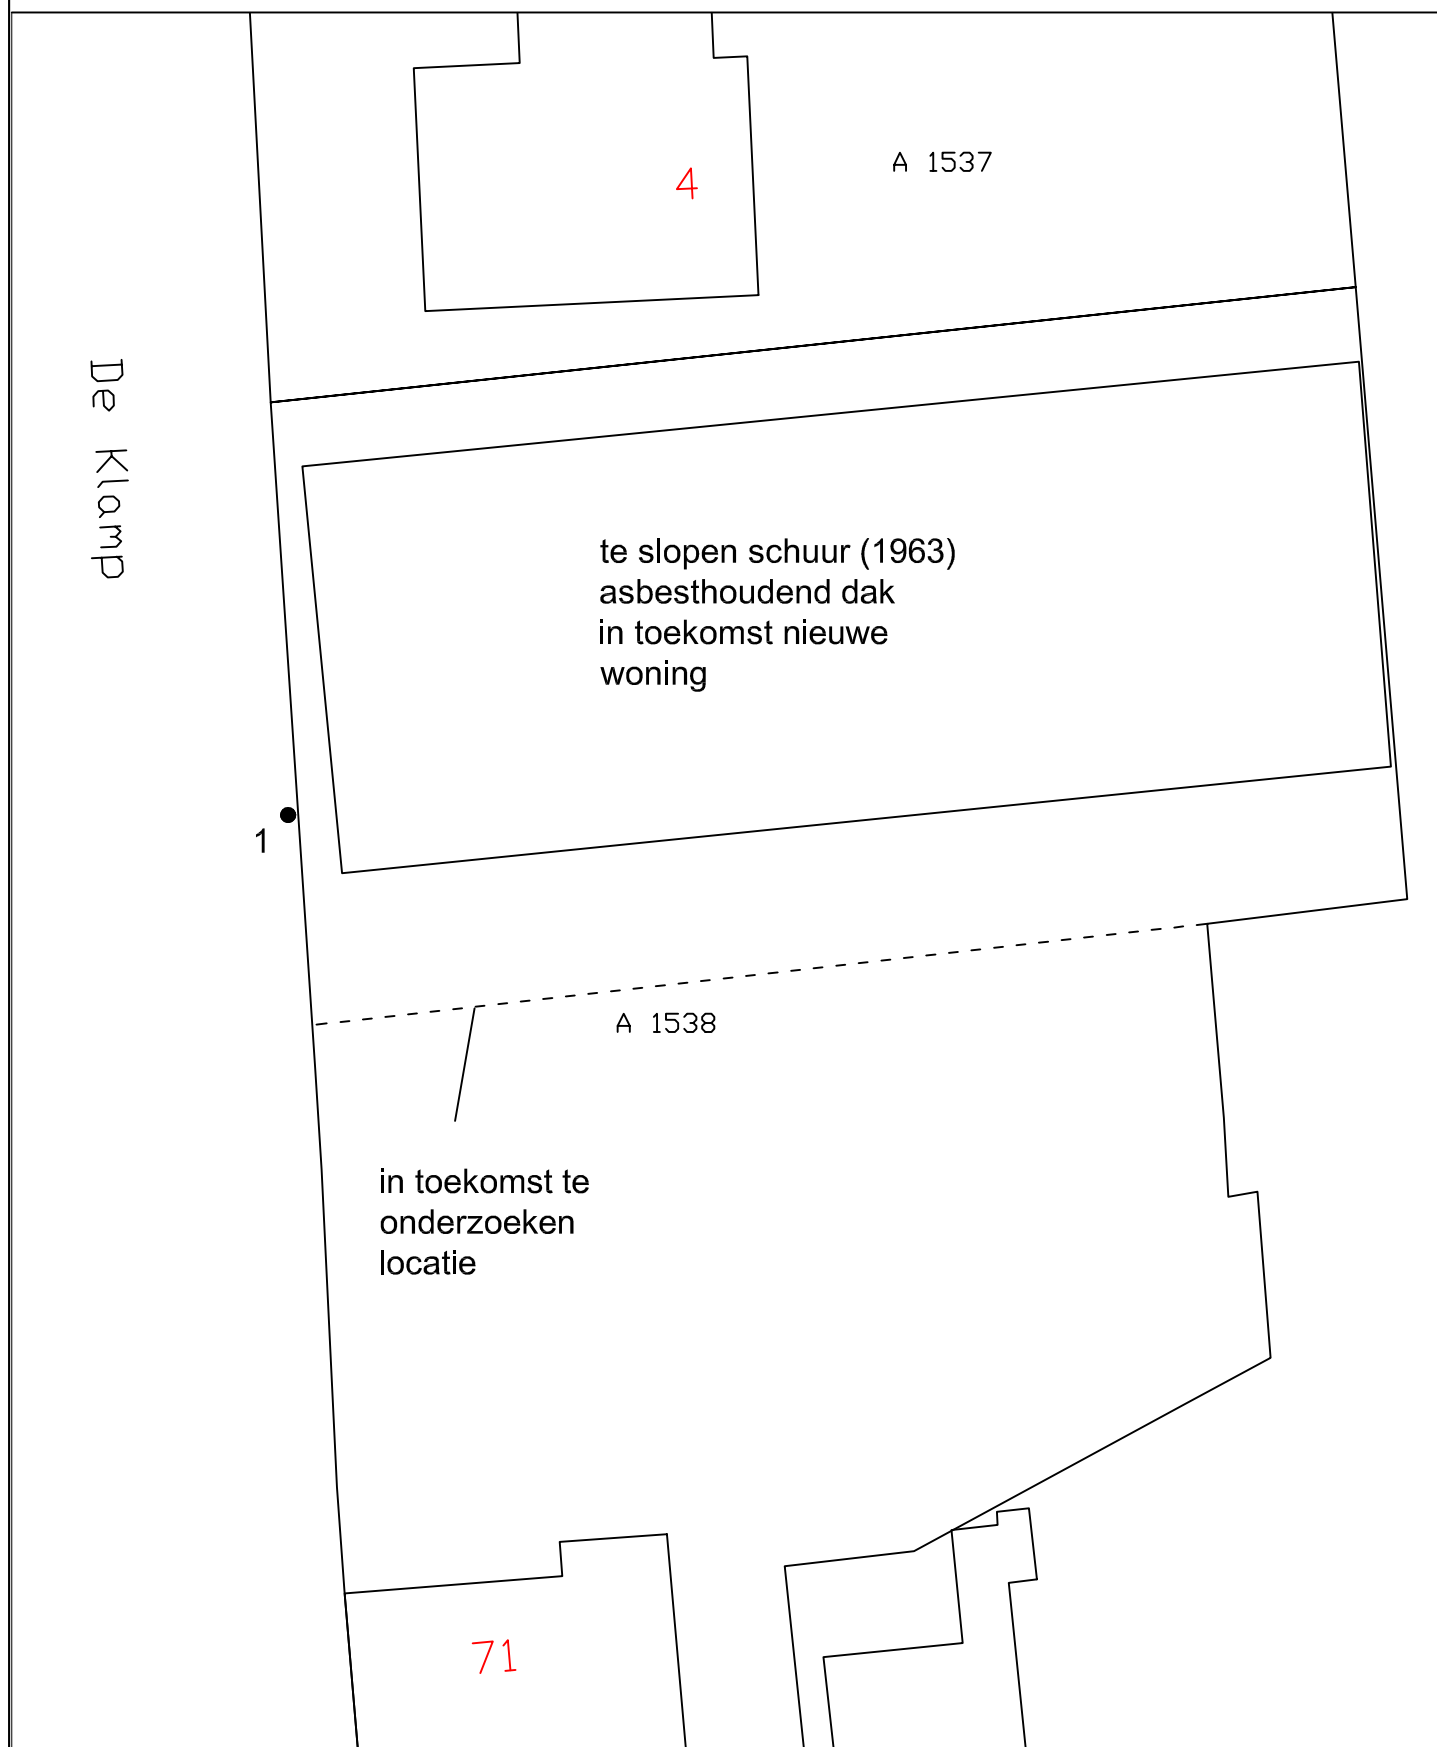
# BIJLAGE 2 LOKALE SITUATIE MET BOORPUNTEN

Op de aangegeven locatie is een boring verricht tot 2 m -mv. Het bodemprofiel op de locatie tot deze diepte bestaat uit uiterst siltige klei. De boring is verricht in de groenstrook.

Het boorpunt (1) is aangegeven op de situatietekening van bijlage 2. In bijlage 3 worden de beschrijvingen van de boring, de zintuiglijke waarnemingen en de monsternamen weergegeven. Zintuiglijk waarneembare afwijkingen ten aanzien van de aanwezigheid van bodemvreemde bijmengingen en de kleur van het bodemmateriaal zijn qua aard en mate beschreven.

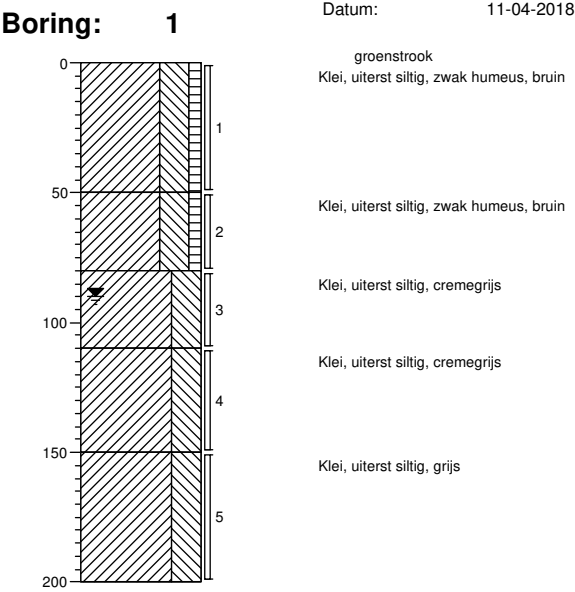
Tijdens het veldwerk zijn in de opgeboorde grond zintuiglijk geen verontreinigingen waargenomen.

Zintuiglijk is geen asbestverdacht materiaal op het maaiveld of in de opgeboorde grond aangetroffen. Aangezien de boring met een Edelmanboor (diameter 12 cm) zijn verricht, is deze informatie slechts indicatief.
