## Quickscan Flora & Fauna en vervolgonderzoek

Ten behoeve van de sloop van een woning en achtergelegen schuur gelegen aan de Horn 21 in Lutjebroek

Projectnummer: 21-255  
Datum: 22 december 2021

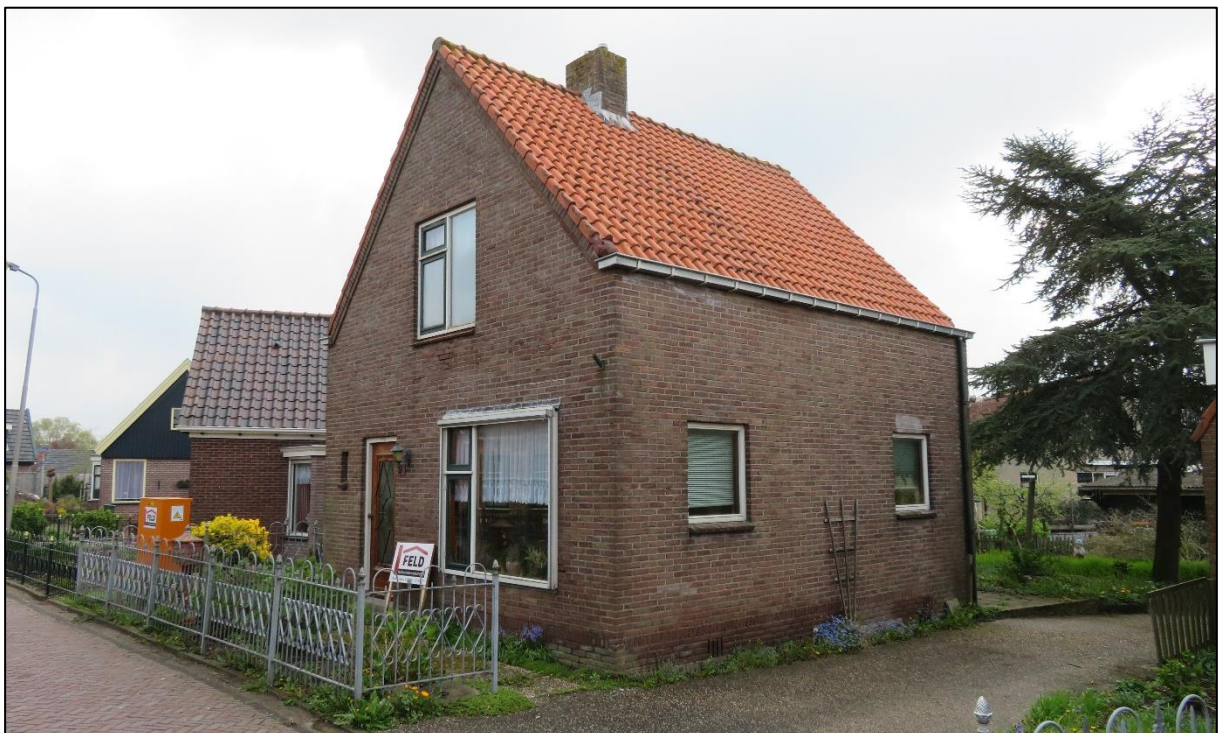
De woning betreft een traditioneel gebouwde woning uit de jaren 60 met spouwmuur en zadeldak belegd met keramische dakpannen. Aan de achterzijde is een kleine aanbouw aanwezig (bijkeuken). Achter de woning is een schuur met boothuis gelegen. De schuur is deels opgebouwd uit metselwerk (steens of halfsteens) en deelt uit houten planken. Het dak bestaat deels uit golfplaten gemonteerd op een constructie van hout. En een deel met dakpannen.

Afb 5: Voorgevel en zijgevel

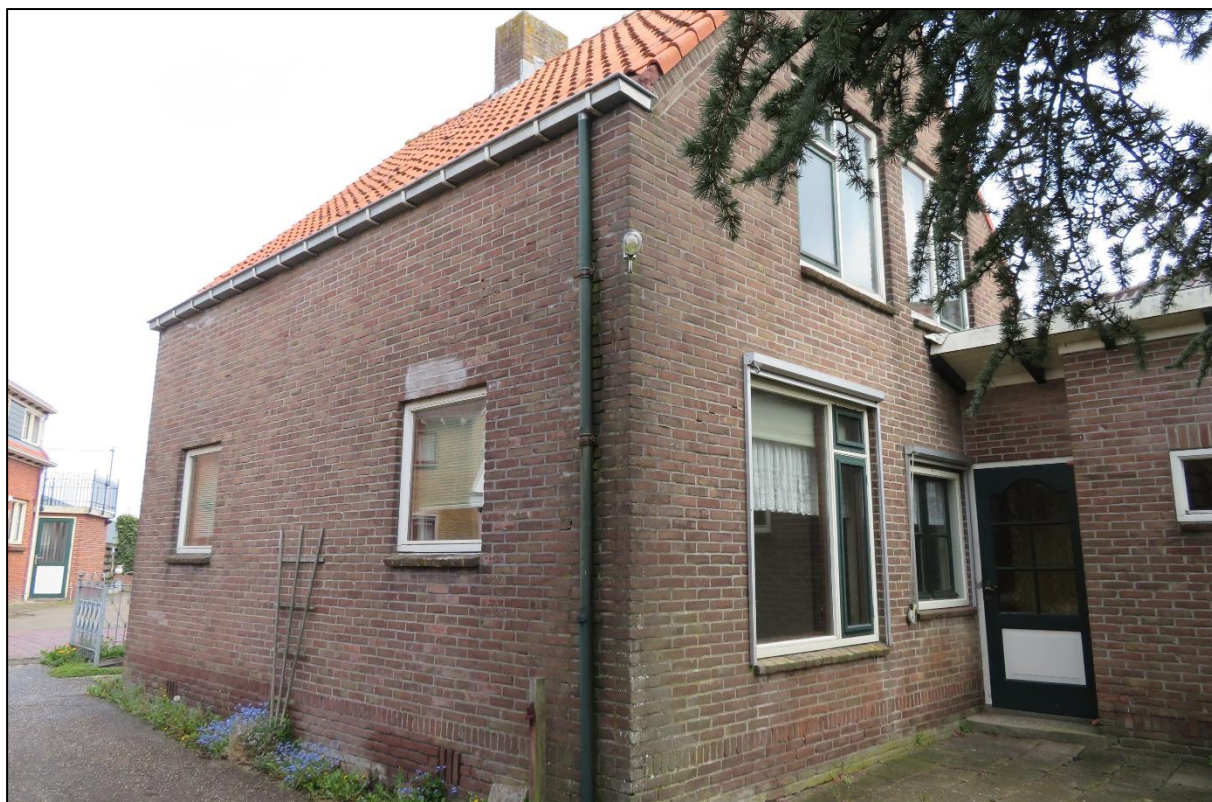
Afb 6: Achterzijde en zijgevel

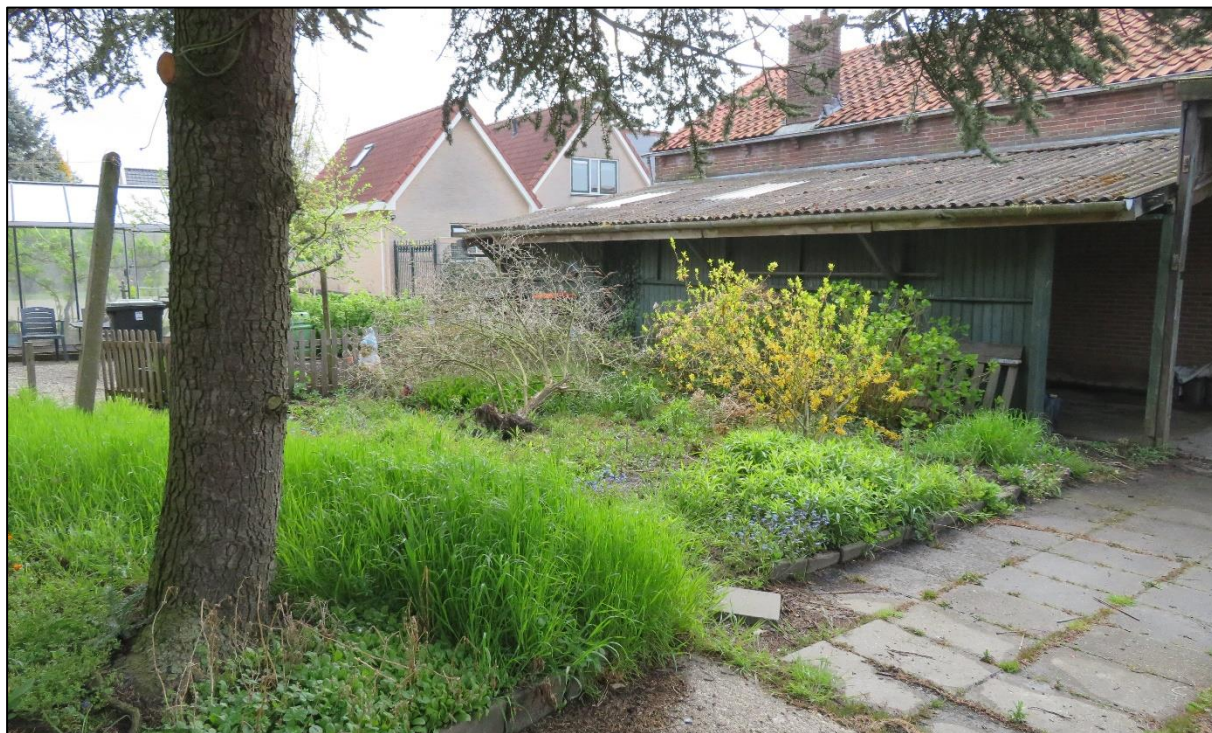
Aan de voorzijde en linkerzijde van de woning is een kleine aangelegde tuin aanwezig. Rechts van de woning ligt verharding en achter de woning is tot aan de schuur een aangelegde tuin aanwezig.

Afb 7: Tuin en achter gelegen schuur

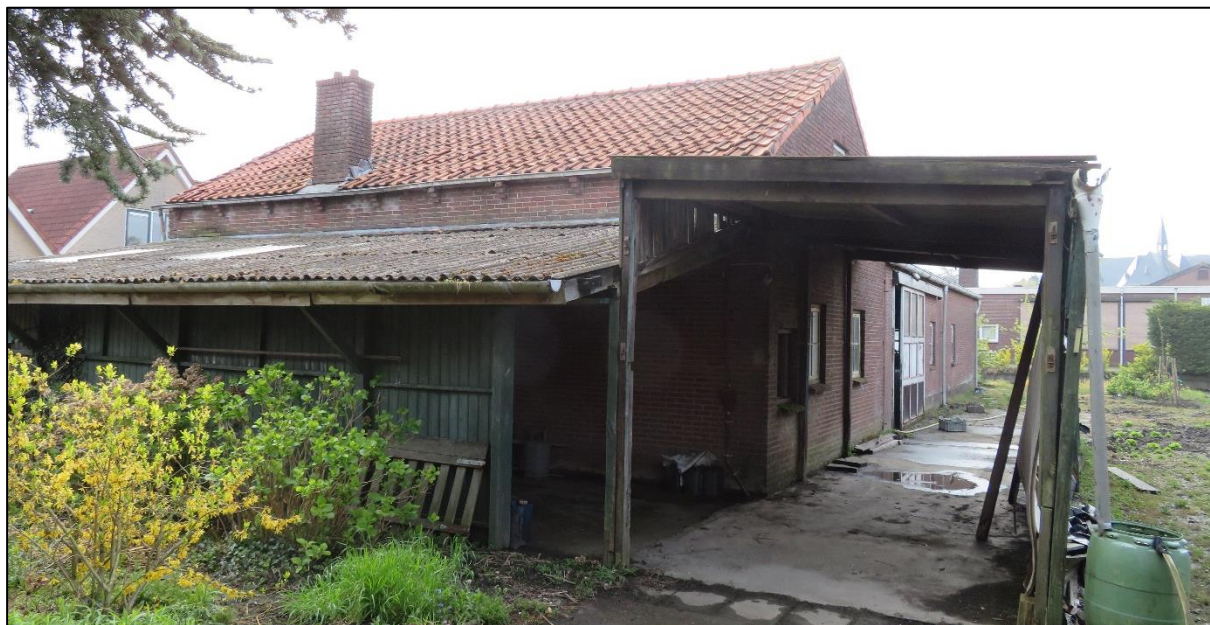
Afb 8: De schuur

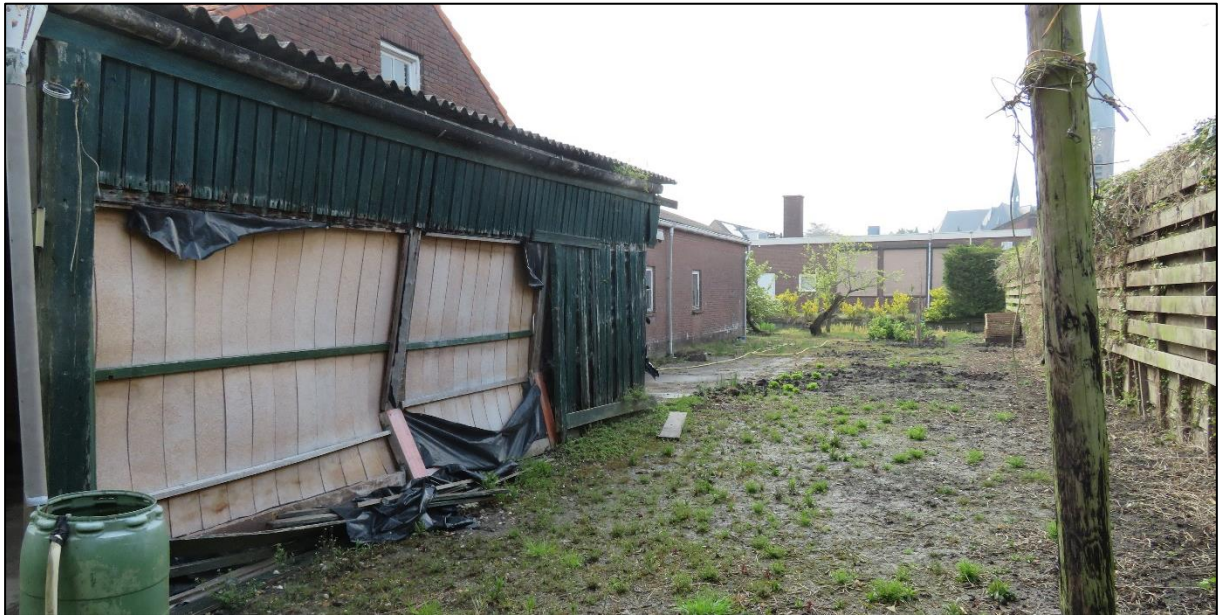
Afb 10: Deel met houten planken

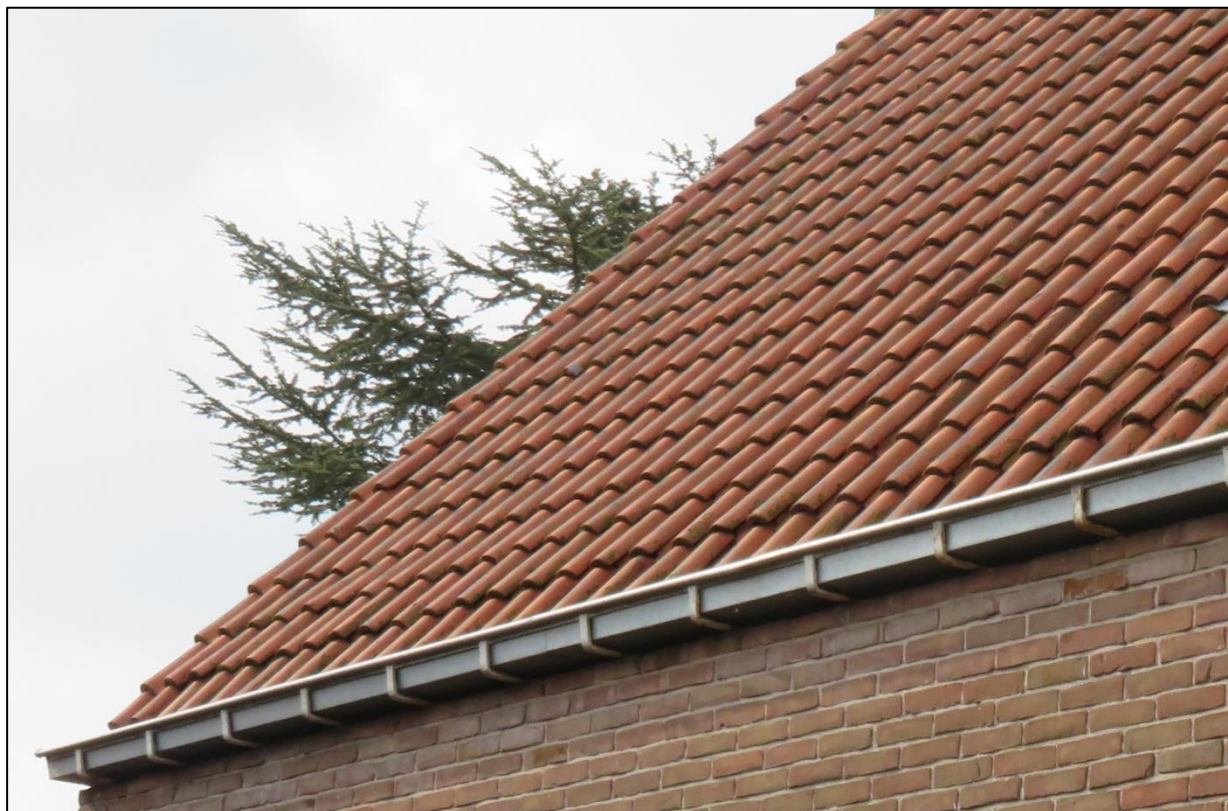
De toegepaste dakpannen op de woning en schuur zijn uitermate geschikt voor vogels om vanuit de goot onder te nestelen. Waaronder de jaarrond beschermde Huismus. In het dakvlak zijn geen scheefliggende of kapotte dakpannen aanwezig waardoor er geen mogelijkheid is voor vogels om daar onder de pannen te komen. Ook openingen bij kantpannen in aansluiting met het gevelmetselwerk ontbreken waardoor er geen toegang wordt verschaft voor vogels om daar onder de pannen te komen.

Afb 11: Vanuit de goot kunnen vogels onder de pannen komen. In het dakvlak ontbreken openingen

Gezien de toegepaste dakpannen en toegankelijkheid vanuit de goot is het niet uit te sluiten dat er Huismusnesten aanwezig zijn onder de pannen. Ook gezien de gevarieerde bebouwing in de nabije omgeving maakt de buurt aantrekkelijk voor de Huismus.

Om zekerheid te krijgen over het wel- of niet aanwezig zijn van de Huismus de woonblokken, is aanvullend onderzoek noodzakelijk.

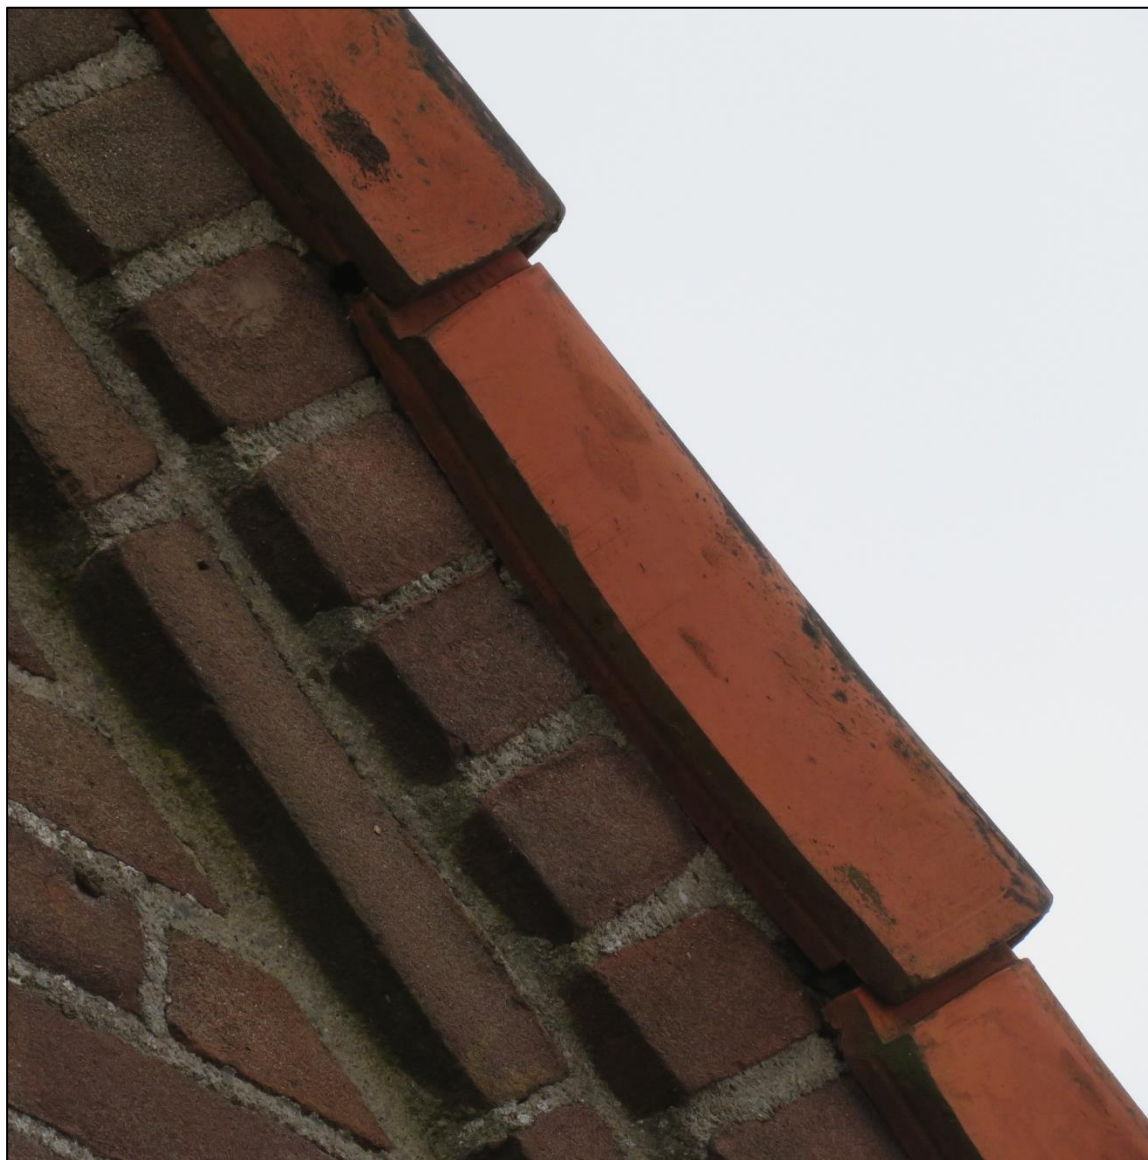
Afb 12 : Geen opening tussen gevelmetselwerk en kantpannen

Doordat openingen in het dakvlak en bij de kantpannen ontbreken is het uitgesloten dat er Gierzwaluwen een nest hebben onder de pannen.

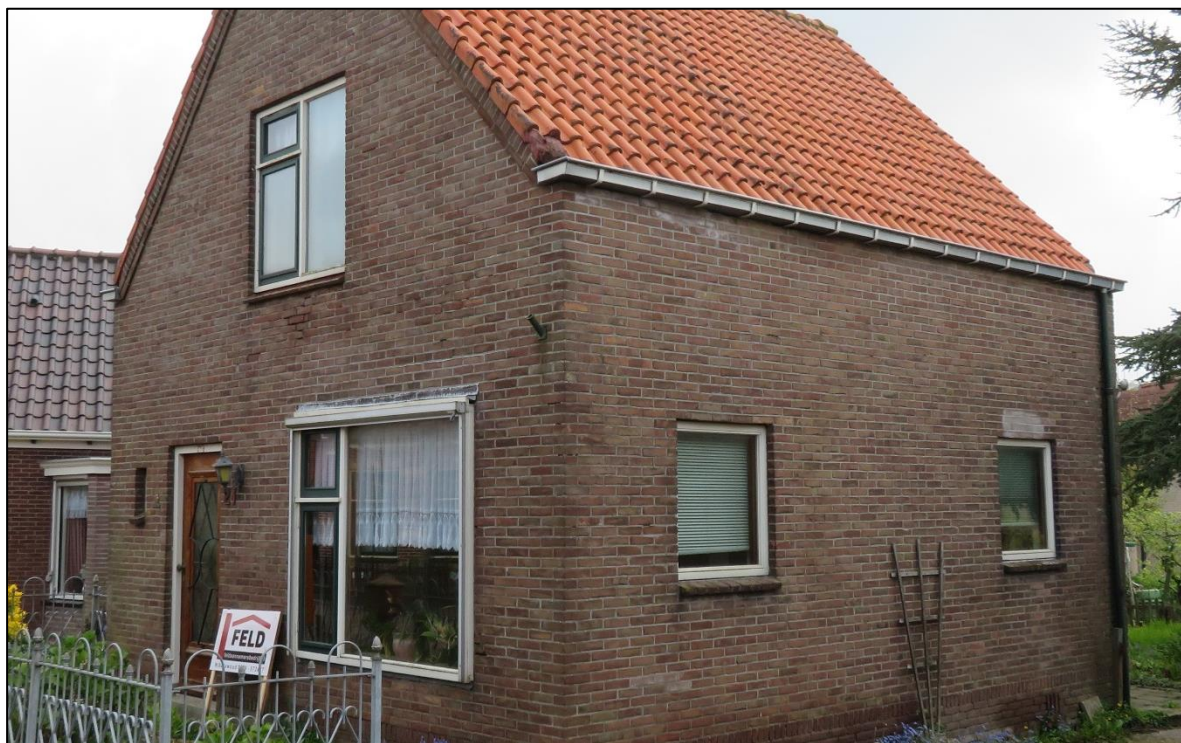
In de gevels ontbreken open stootvoegen welke gebruikt kunnen worden als in- en uitvliegopening door vleermuizen.

Afb 13: Open stootvoegen ontbreken

Doordat openingen in het dakvlak en bij de kantpannen ontbreken is het uitgesloten dat er vleermuisverblijfplaatsen zijn onder de pannen. Ook ontbreken open stootvoegen en andere openingen waardoor vleermuizen niet in- of uit kunnen vliegen.

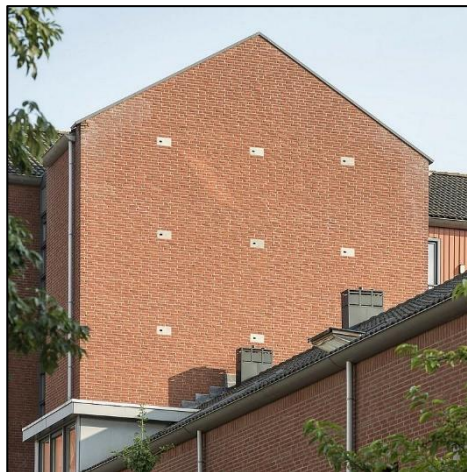
Afb 20 + 21: Gierzwaluwkasten ingemetseld (worden ook gebruikt door Huismussen)

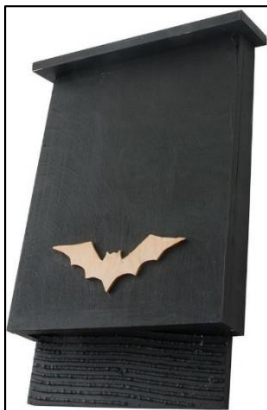
Afb 22: Vleermuiskast

Voor de vleermuizen is het mogelijk om op nader te bepalen locaties vleermuiskasten op te hangen of uitgebreide vleermuisverblijfplaatsen in te metselen in de gevel.
