LUTJEBROEK - SINT-NICOLAASSTRAAT 3

RUIMTELIJKE ONDERBOUWING

**RUIMTELIJKE ONDERBOUWING LUTJEBROEK -  
SINT-NICOLAASSTRAAT 3**

**CODE 20200729 / 08-06-2020**

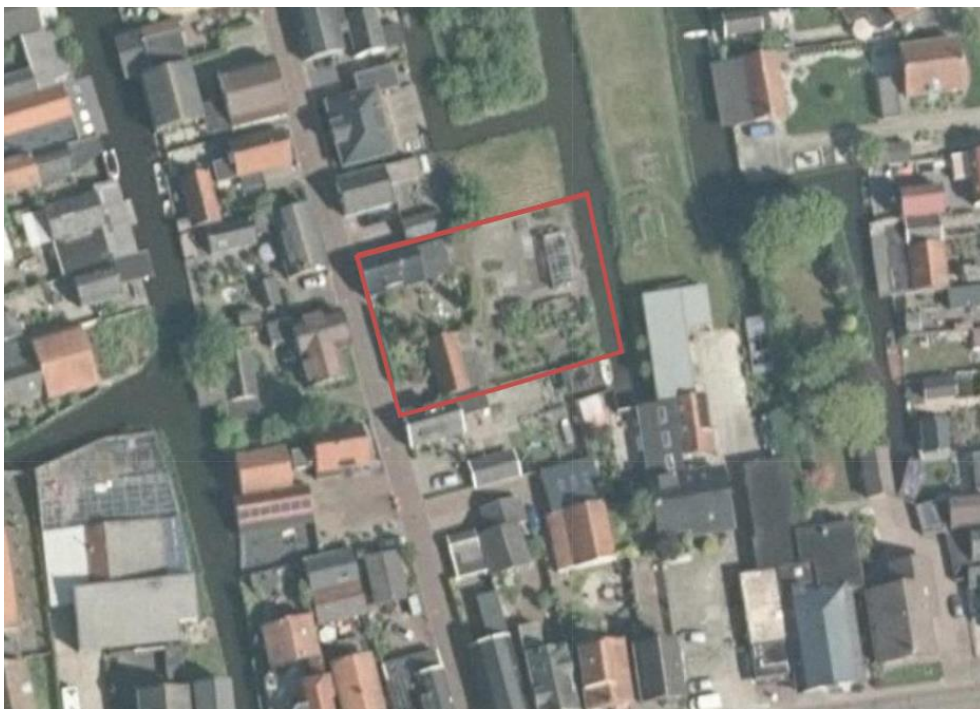
*Figuur 3. (voormalig) bovenaanzicht projectgebied (bron: Google)*

Verder is het perceel ingericht als tuin. Figuur 3 geeft een luchtfoto van het perceel weer. Figuur 4 geeft een vooraanzicht van de voormalige bebouwing weer.

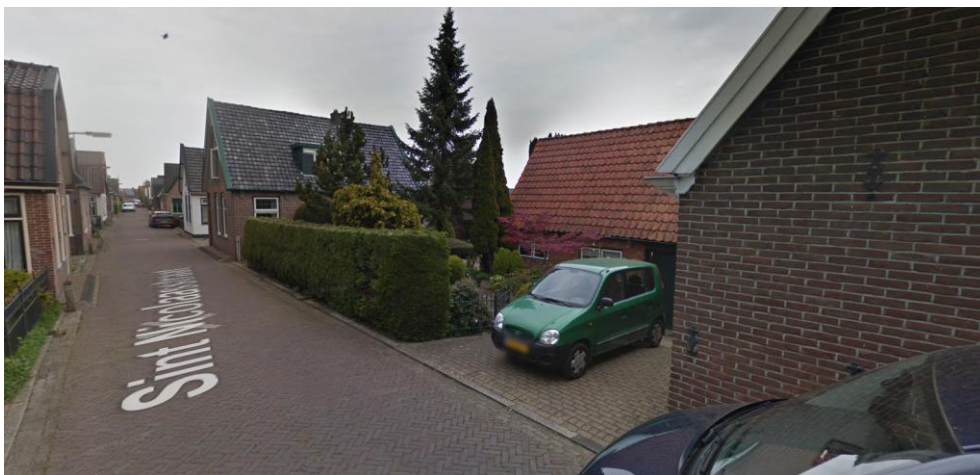
*Figuur 4. (voormalig) vooraanzicht projectgebied*

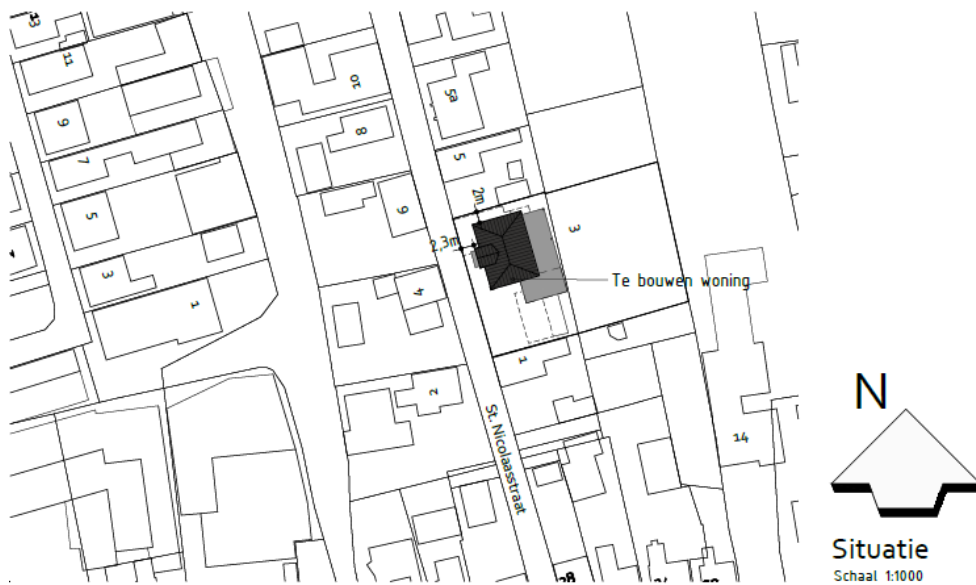
Figuur 5. Gewenste situatie

Het voornemen is om een nieuwe woning inclusief bijbehorend bouwwerk te bouwen. De woning krijgt een goot- en bouwhoogte van respectievelijk 3,1 en 8,5 meter. Het bijbehorend bouwwerk een bouwhoogte van respectievelijke 2,9 meter en wordt plat uitgevoerd. Een overzicht van de nieuwe situering van de bebouwing op het perceel is weergegeven in figuur 5. Figuur 6 en 7 geven de gevelaanzichten van de toekomstige bebouwing weer.

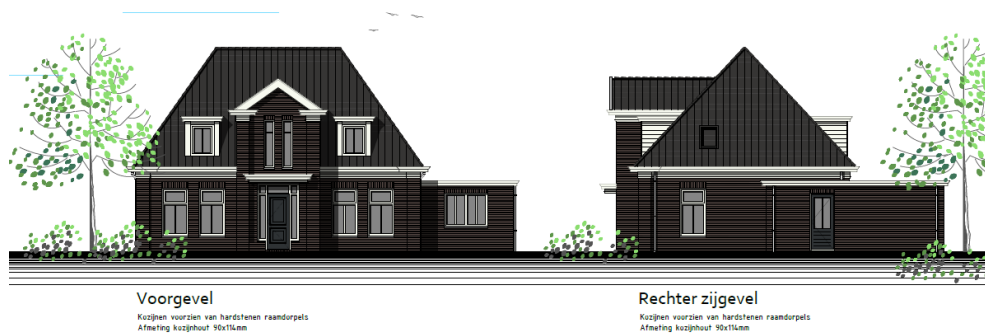
Figuur 6. Gevelaanzichten (voor- en rechterzijgevel) beoogde woning inclusief bijgebouw

De woning wordt uitgevoerd in één bouwlaag met kap bestaande uit verschillende kaprichtingen. De bebouwing krijgt een traditionele opbouw, detaillering en materialisering. Hiermee wordt aangesloten bij de bebouwing in de omgeving.

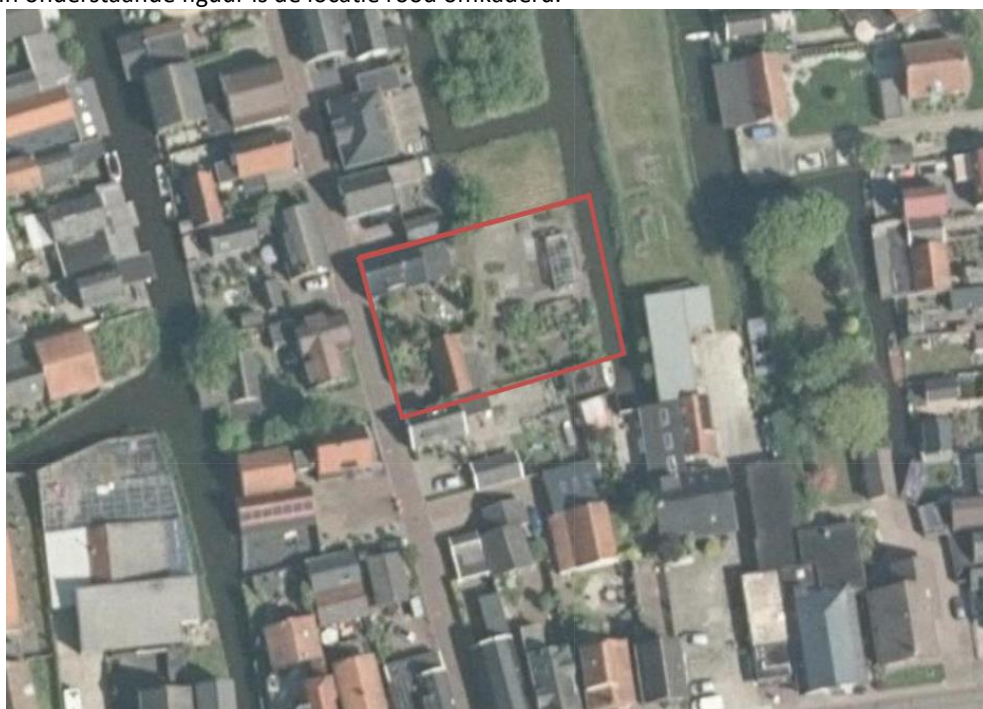
Figuur 1 Onderzoekslocatie

Op het perceel Sint-Nicolaasstraat 3 te Lutjebroek is het voornemen om een nieuwe woning inclusief bijbehorend bouwwerk te realiseren. Tot voorkort stond hier een woning inclusief bijgebouw. De bebouwing is inmiddels gesloopt. In onderstaande figuur is de locatie rood omkaderd.
