# **VERKENNEND BODEMONDERZOEK**

## **DE EVENDEEL 29**

### **te LUTJEBROEK**

Rapportnummer: 2021350

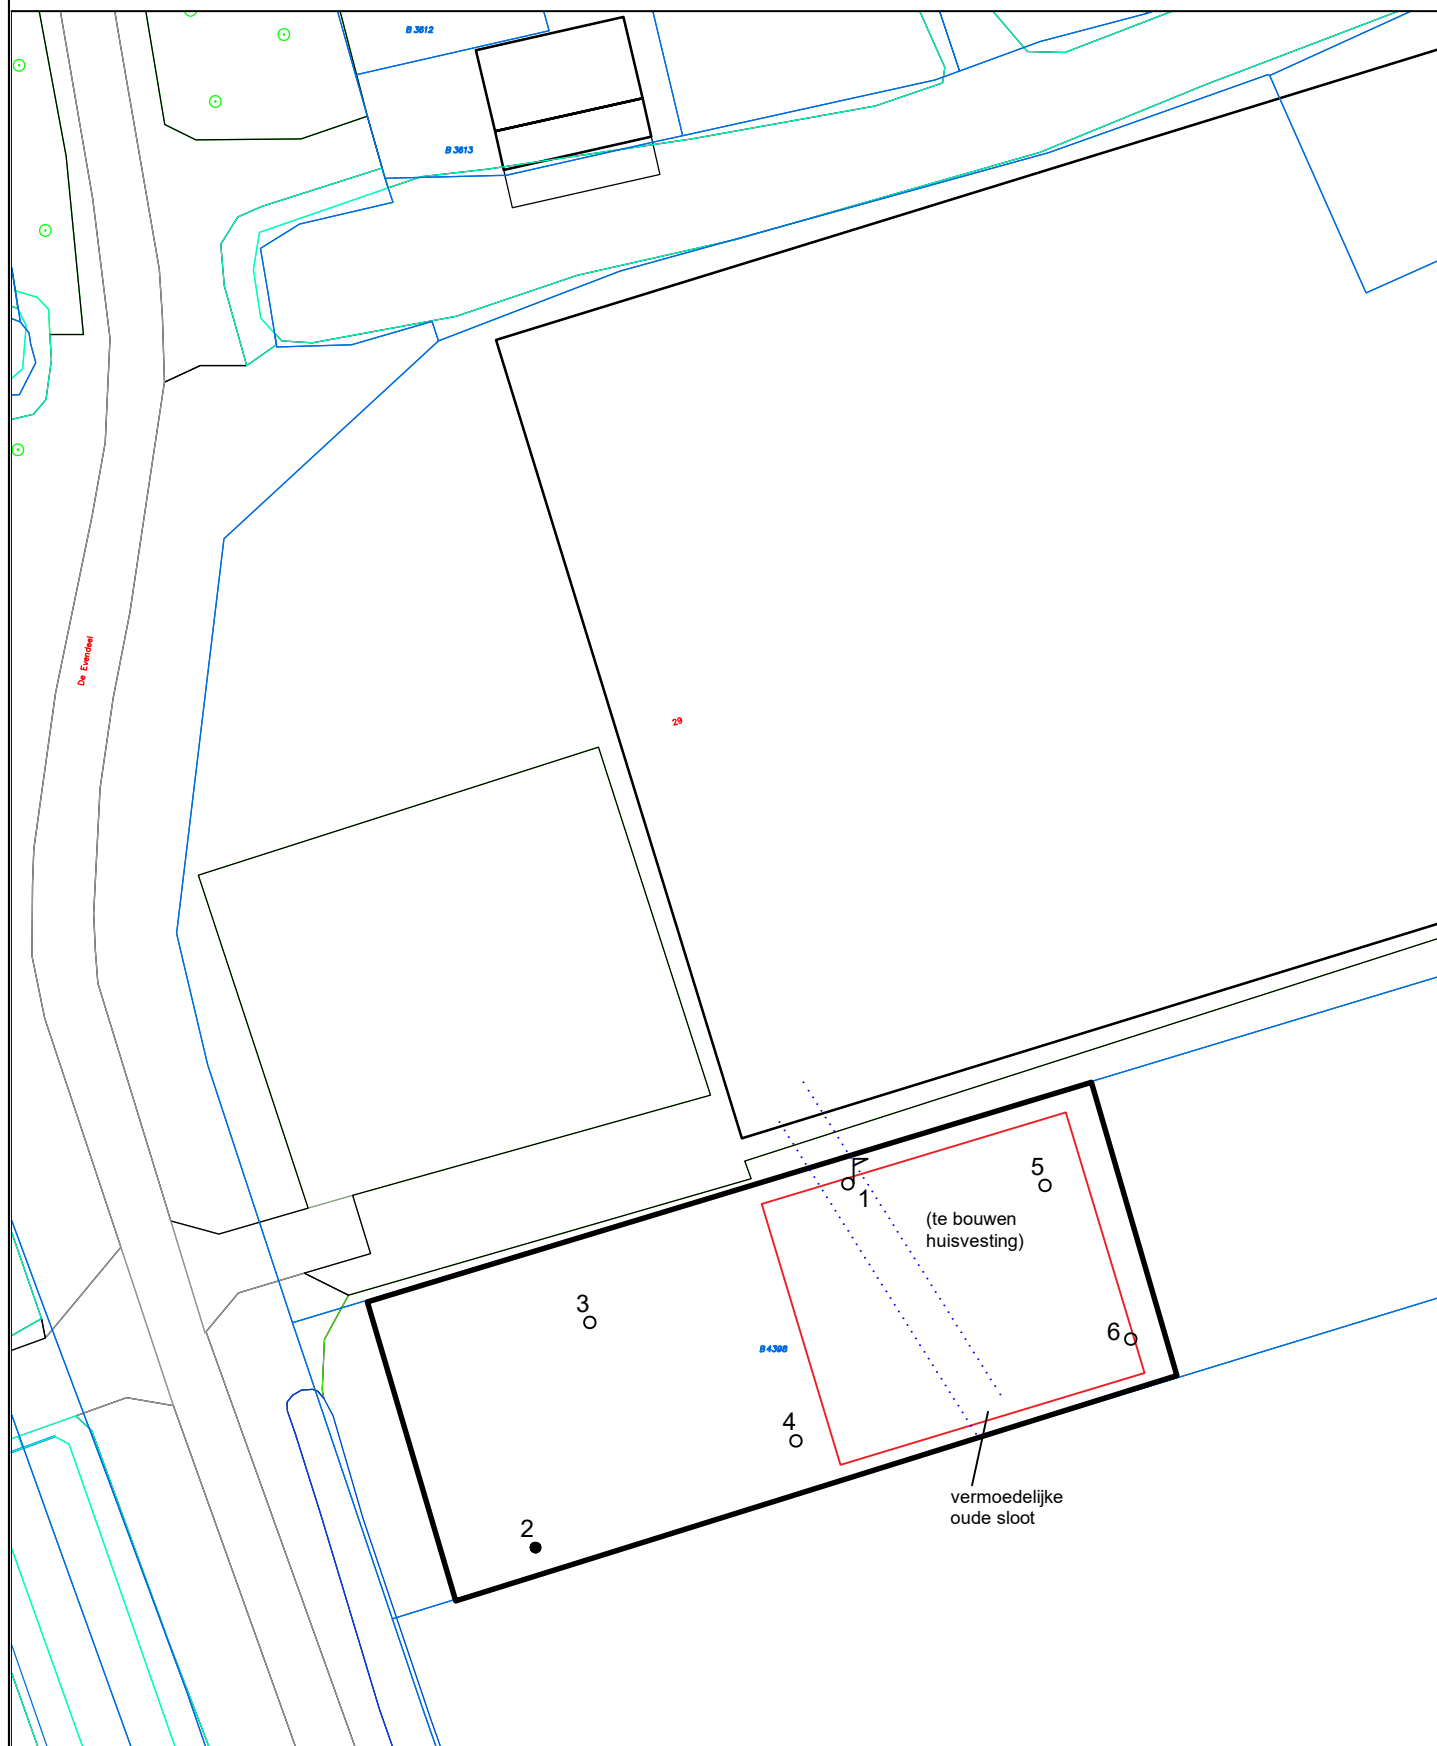
# BIJLAGE 2 LOKALE SITUATIE MET BOORPUNTEN

Gelijkmatig verdeeld over het terrein zijn handmatig met behulp van de Edelmanboor 1 grondboring tot de grondwaterstand en 4 boringen tot 0,5 m -mv verricht. Daarnaast is 1 peilbuisboring verricht, waarin een filter is geplaatst. Deze peilbuis is (ongeveer) geplaatst waar vroeger de sloot was.

De boorpunten (1 t/m 6) zijn aangegeven op de situatietekening van bijlage 2. In bijlage 3 worden de beschrijvingen van de boringen, de peilbuis, de zintuiglijke waarnemingen en de monstername weergegeven. Zintuiglijk waarneembare afwijkingen ten aanzien van de aanwezigheid van bodemvreemde bijmengingen en de kleur van het bodemmateriaal zijn qua aard en mate beschreven.

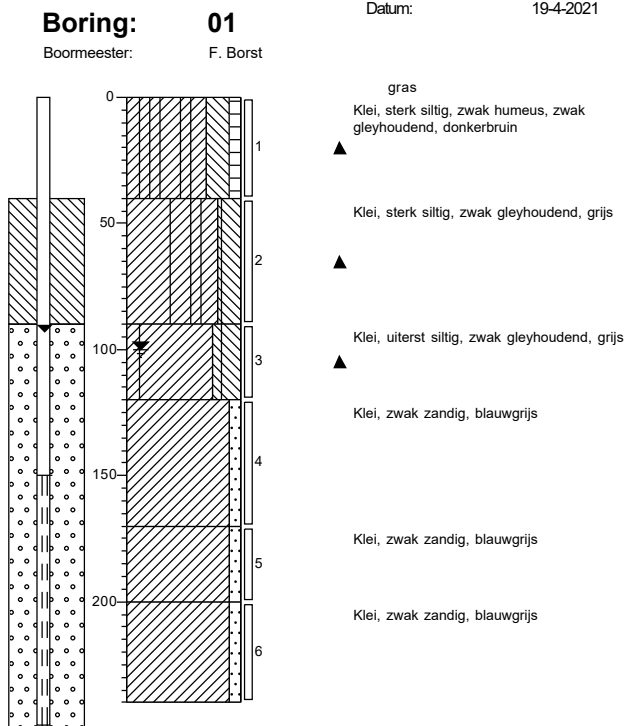
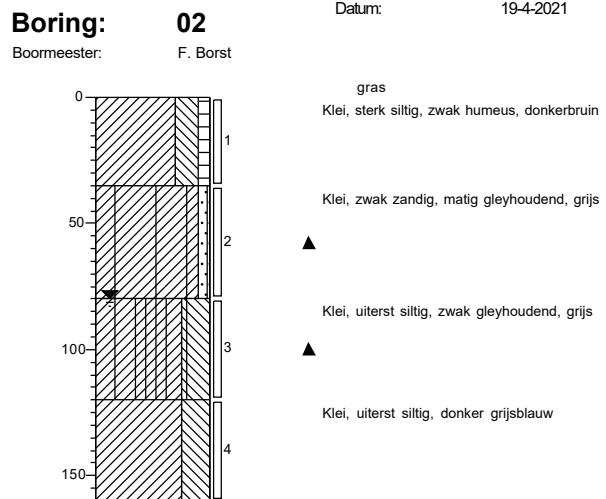
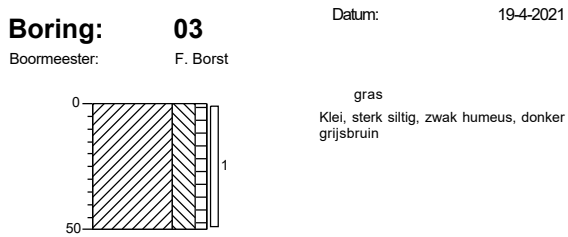
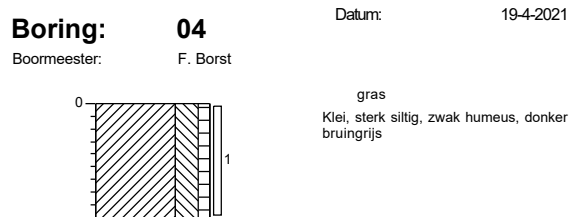
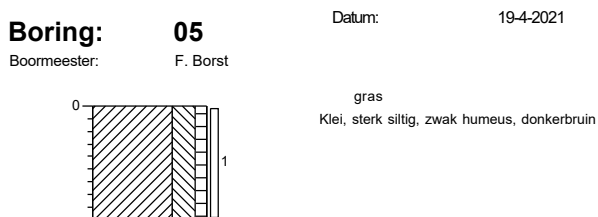
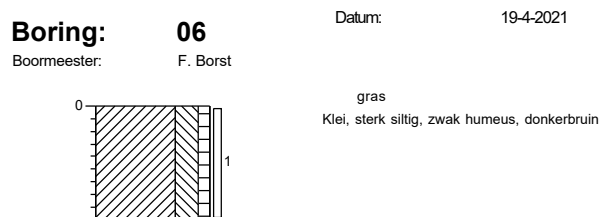
Het algemene, kenmerkende bodemprofiel op de locatie tot een diepte van circa 2,5 m -mv bestaat overwegend uit sterk siltige op zwak zandige klei.

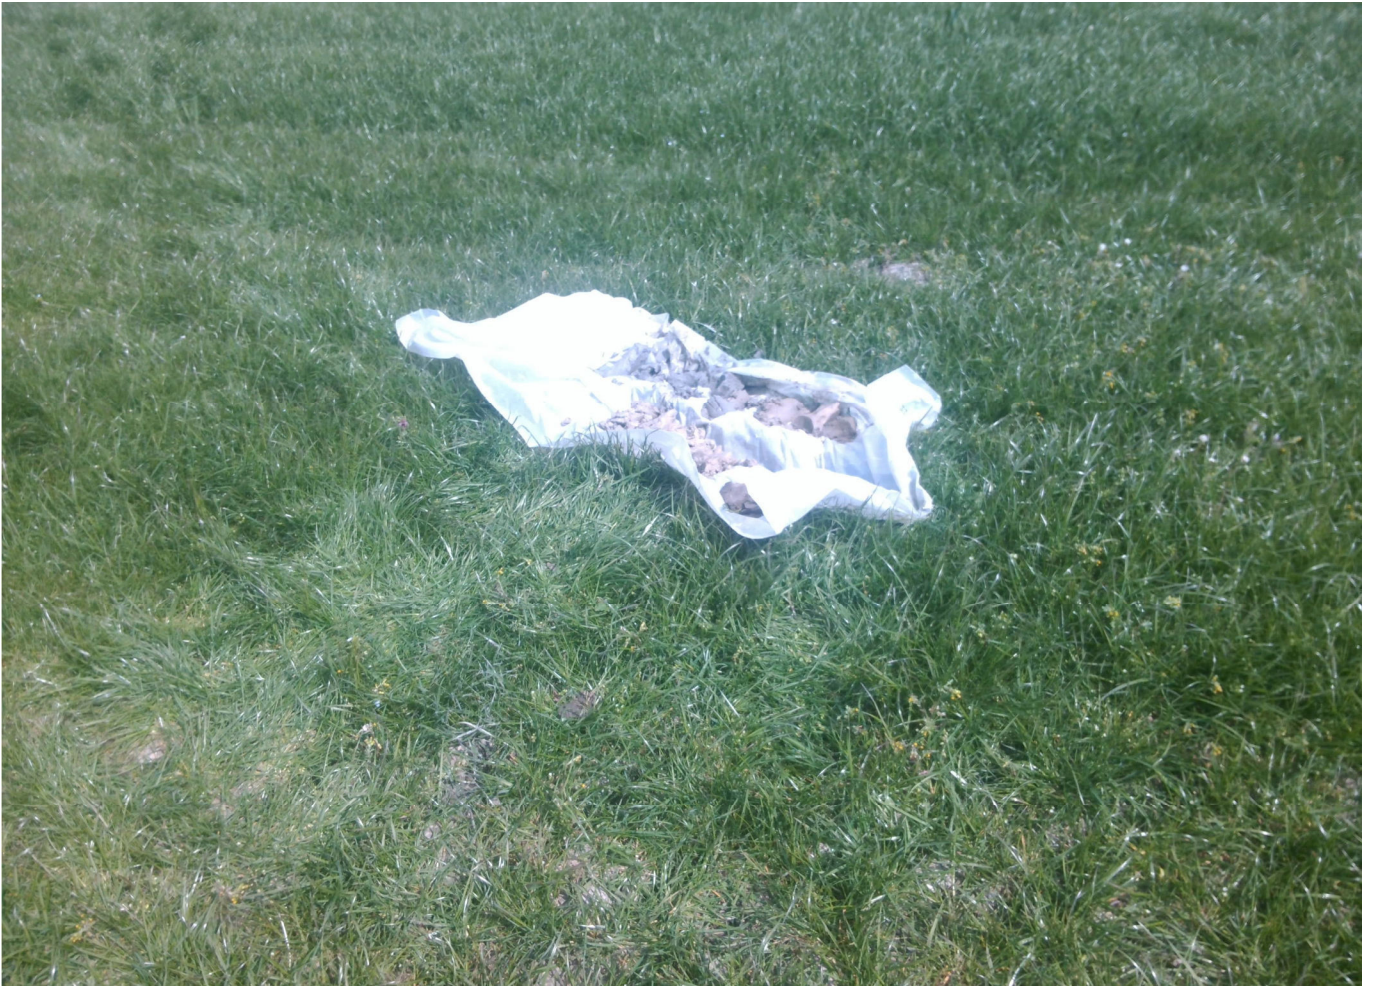
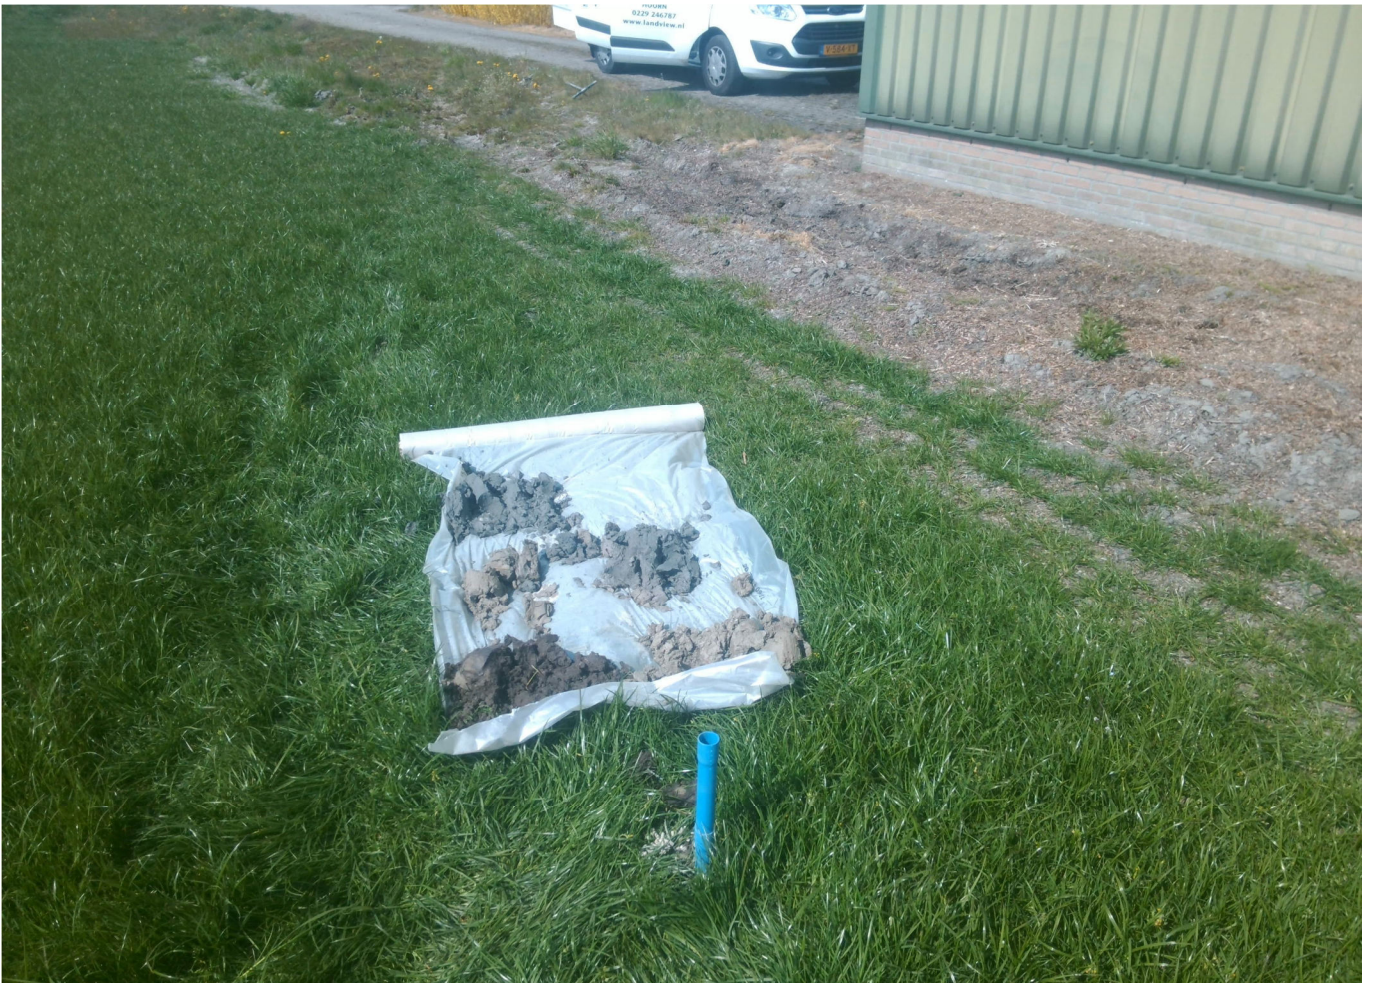
## BIJLAGE 6 FOTO'S HUIDIGE SITUATIE

De locatie bevindt zich in tuin- en akkerbouwgebied. Op de locatie bevindt zich geen bebouwing. Het naastgelegen bedrijfspand dateert, volgens de BAG viewer van het kadaster, uit 1984. Op de locatie is nieuwbouw van huisvesting voor medewerkers voorzien.
