**RAPPORT**  
**betreffende een verkennend**  
**asbestonderzoek op de locatie**  
**Beeklaan (achter nr. 69) te**  
**Hillegom**

Status : Definitief  
Datum : 30 september 2015  
Kenmerk : 1505H257/RKO/rap1  
Auteur : De heer R. Kok

Opdrachtgever : Jac. P. Heemskerk & Zonen B.V.  
: De heer Heemskerk  
: 1<sup>e</sup> Loosterweg 51  
: 2182 BL Hillegom

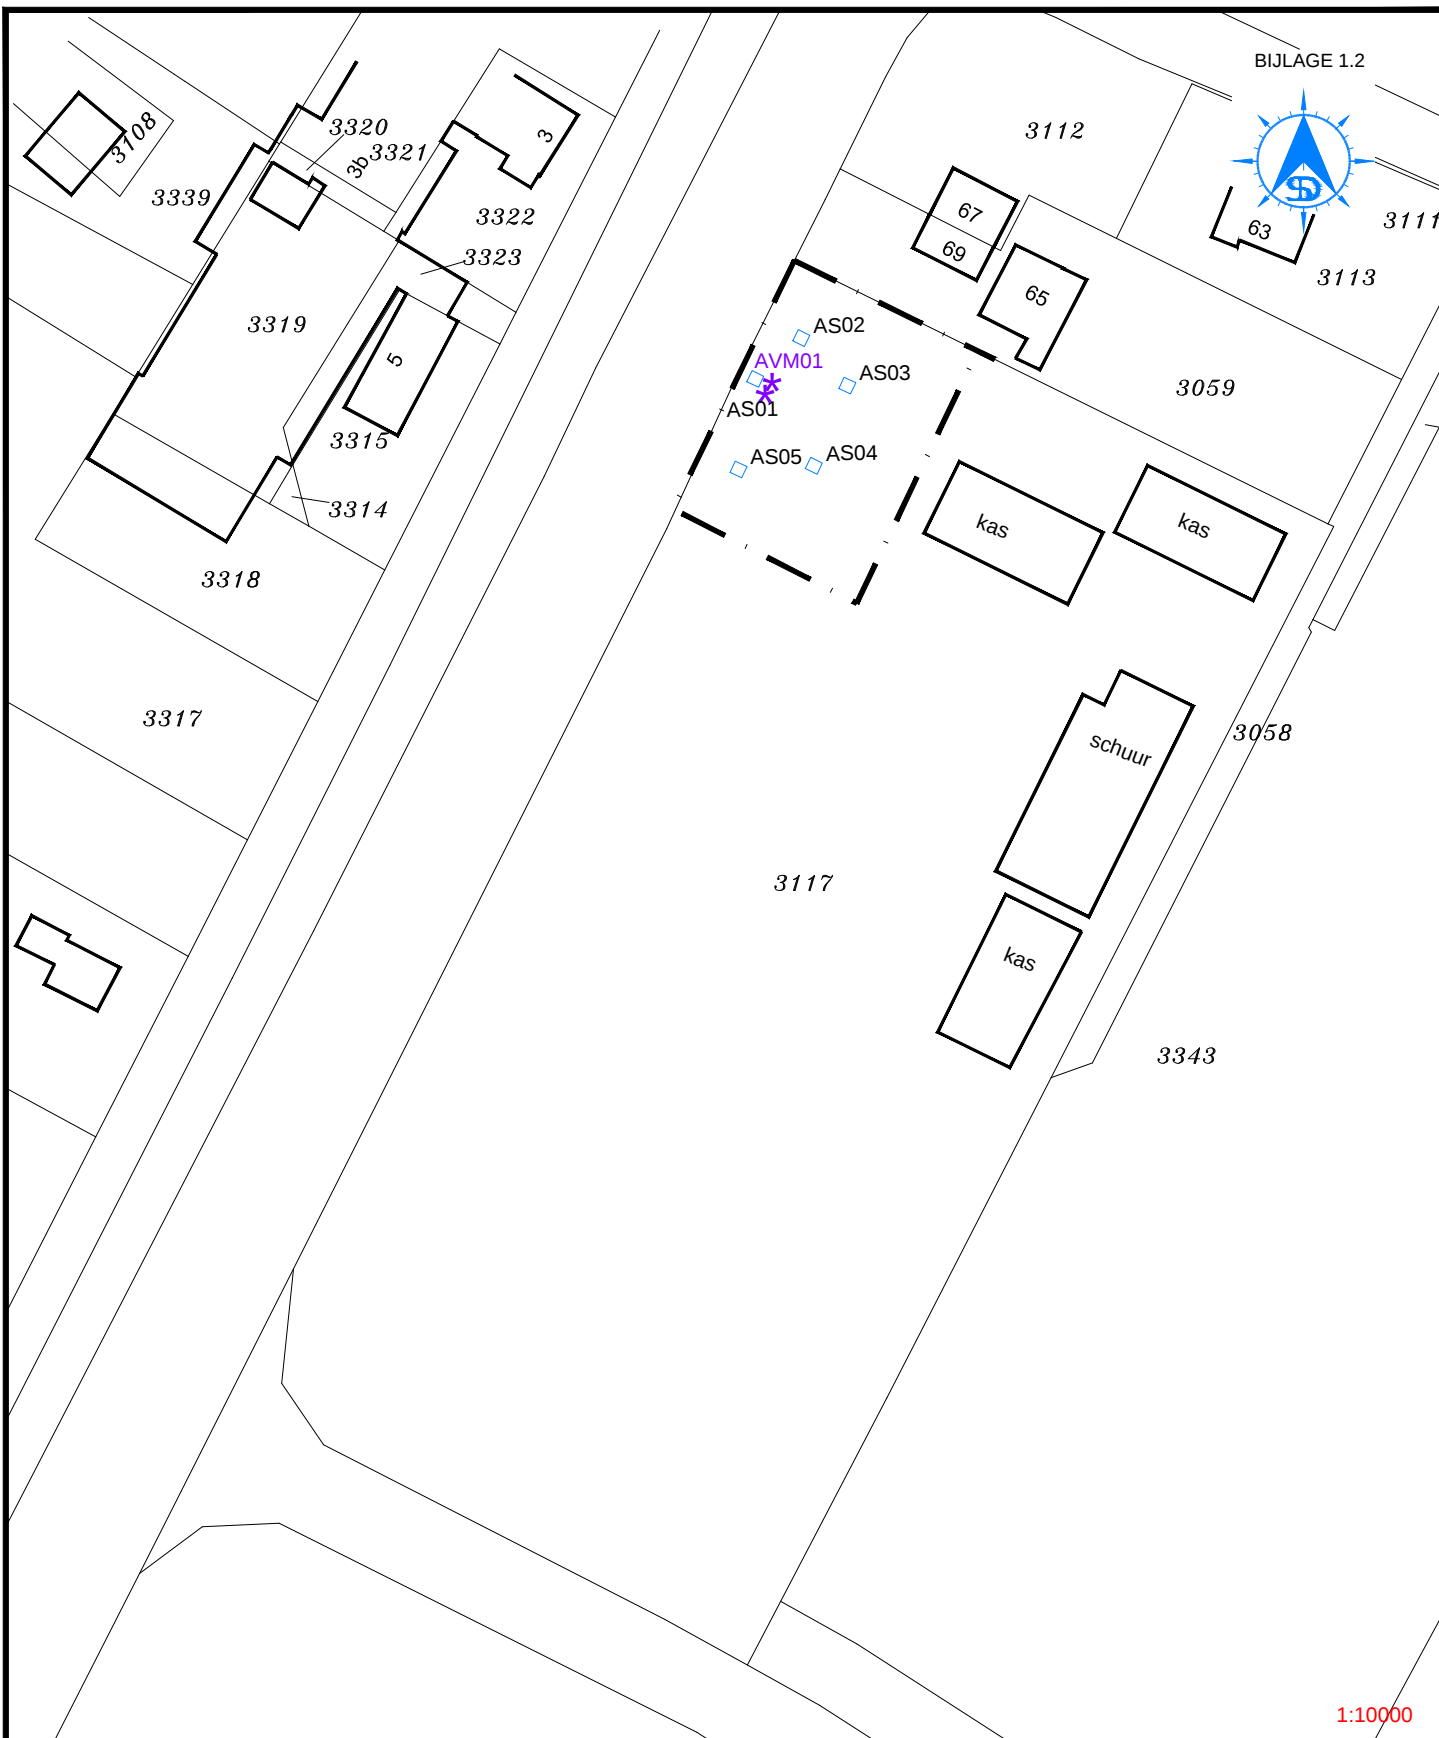
1.2 SITUATIETEKENING

Voor de inspectie van de diepere bodemplagen zijn aselekt vijf gaten (nrs 1 t/m 5) gegraven. De gaten hebben een minimale afmeting van 0,3 x 0,3 meter en een diepte van 0,5. De onderzoekslocatie en de posities van de meetpunten zijn weergegeven in de situatietekening van bijlage 1.2.

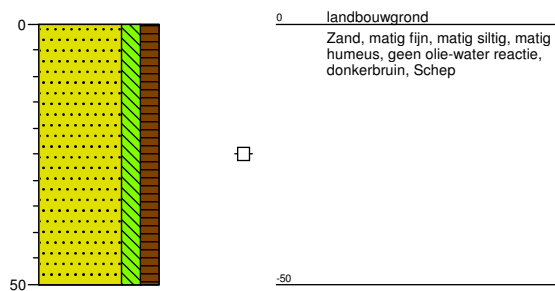
**Boring: As01**  
Datum: 24-08-2015

In het vrijgegraven materiaal uit de gaten AS01 t/m AS05 is visueel geen asbest verdacht materiaal waargenomen. Voor het bepalen van de aanwezigheid van niet visueel waarneembaar asbest is een grondmengmonster (zeven over 16 mm) samengesteld van het vrijgegraven bodemmateriaal. Voor het verrichten van een kwantificatie is het grondmengmonster overgebracht naar RPS Analyse B.V. (RvA L192) te Ulvenhout. Het laboratorium heeft bevestigd dat het grondmengmonster geen asbest aanwezig is. Het certificaat is opgenomen in bijlage 3.

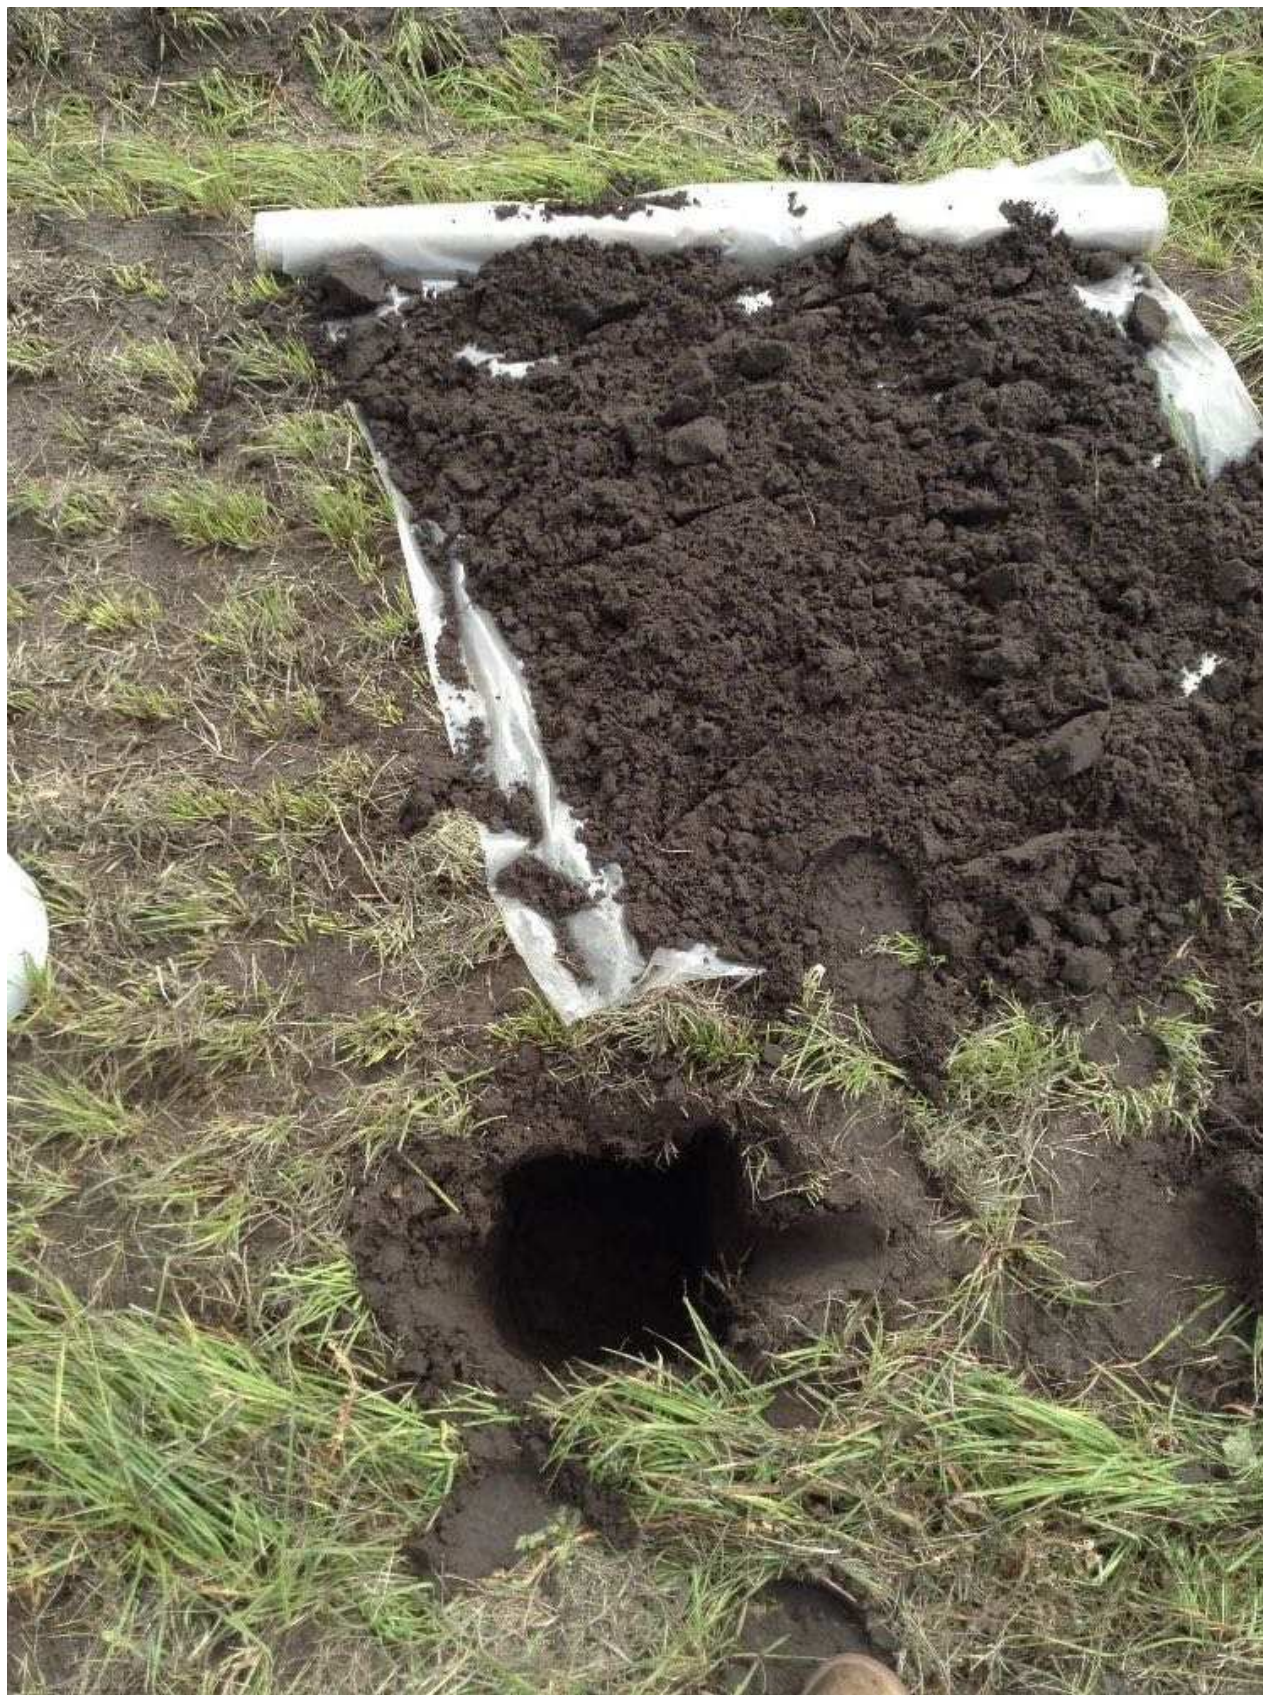
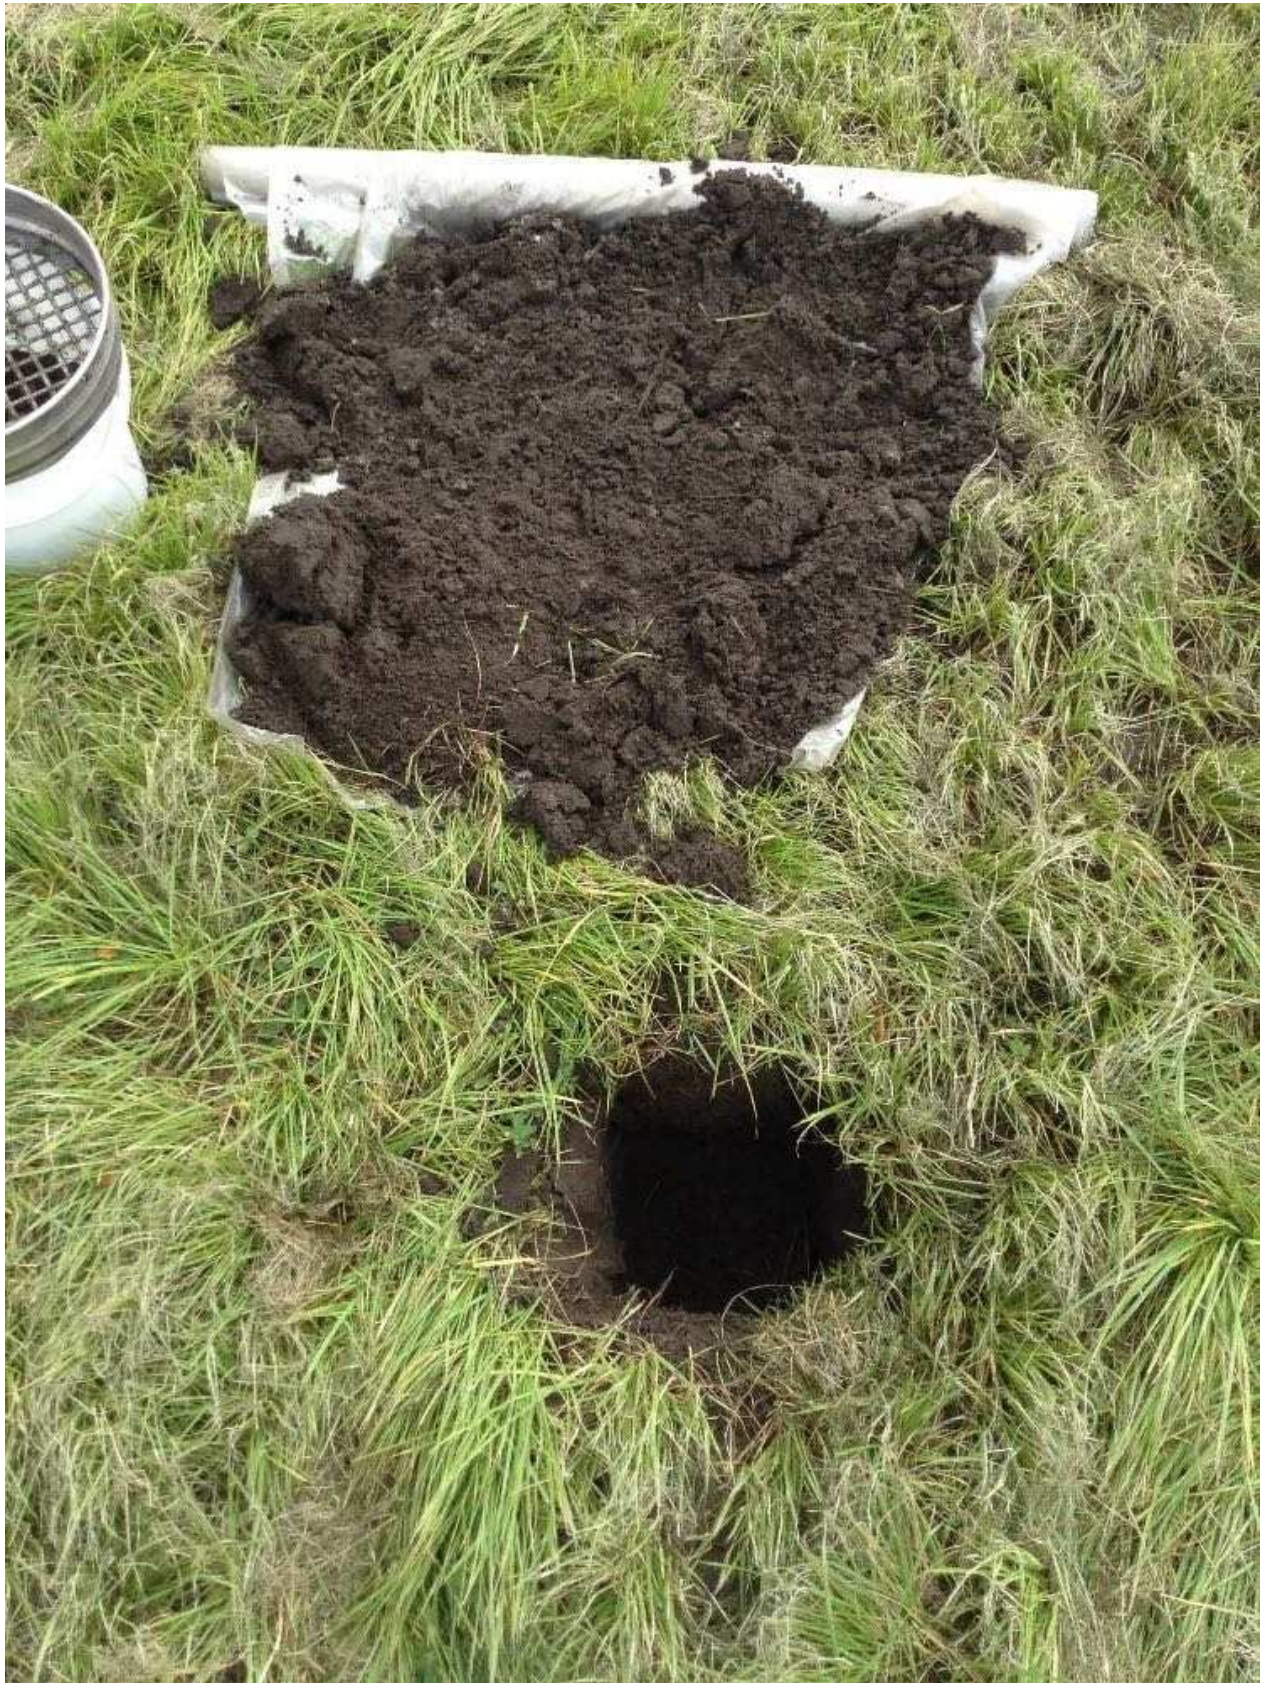
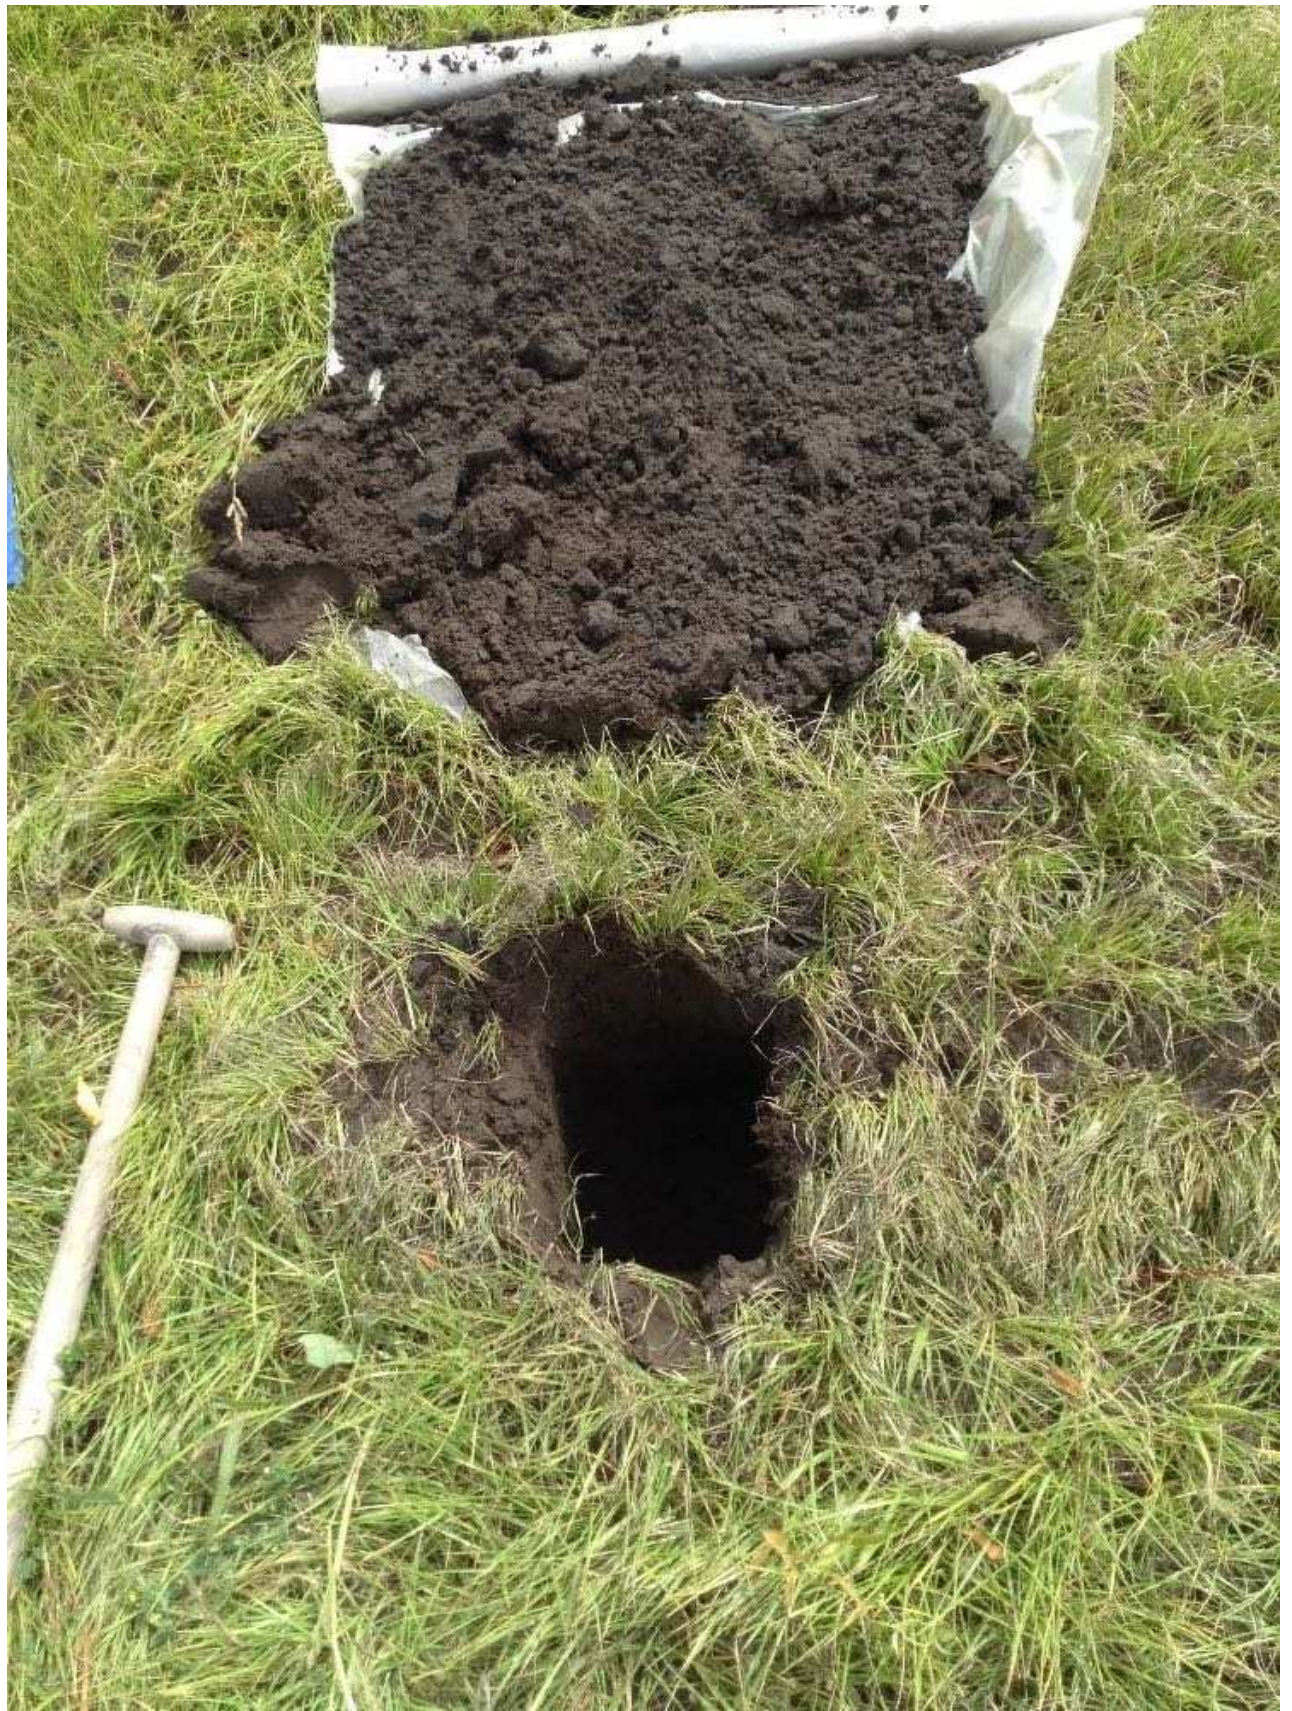
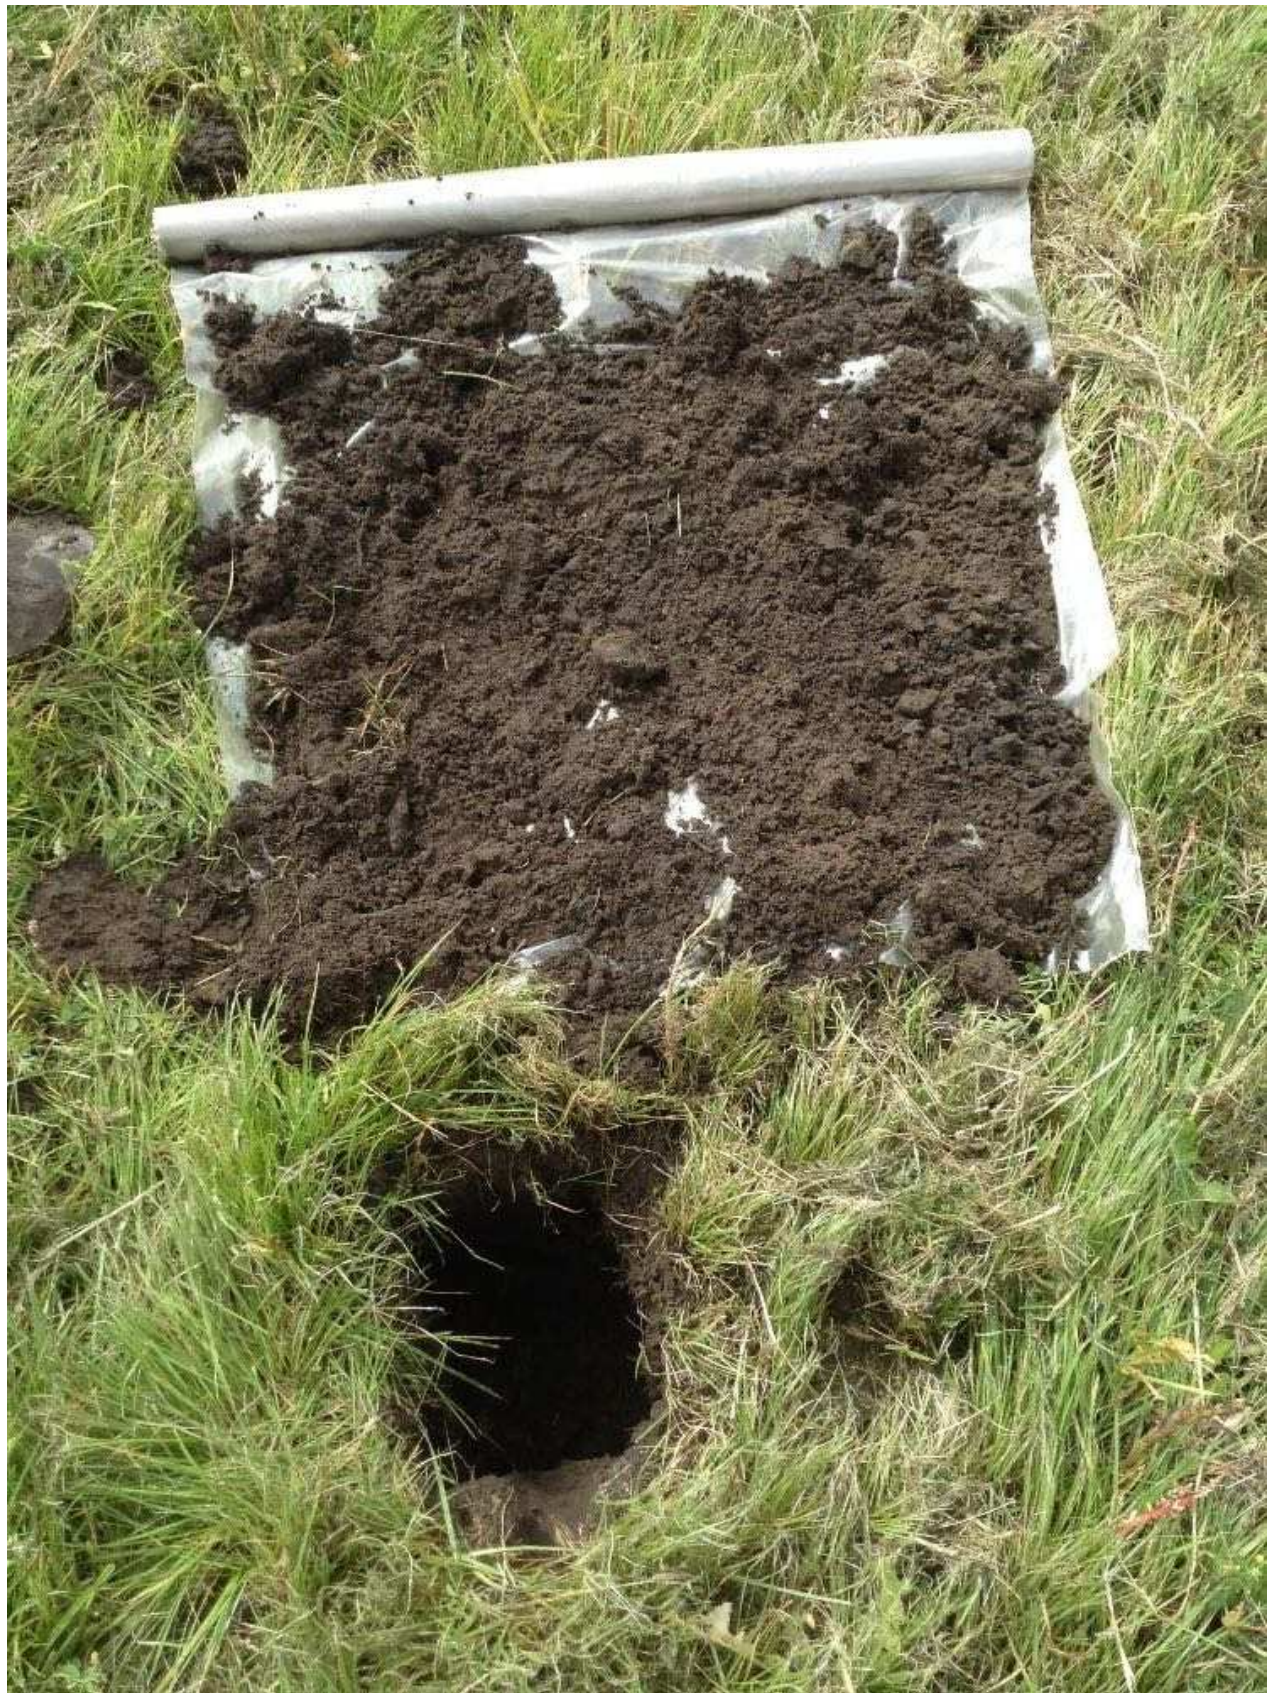
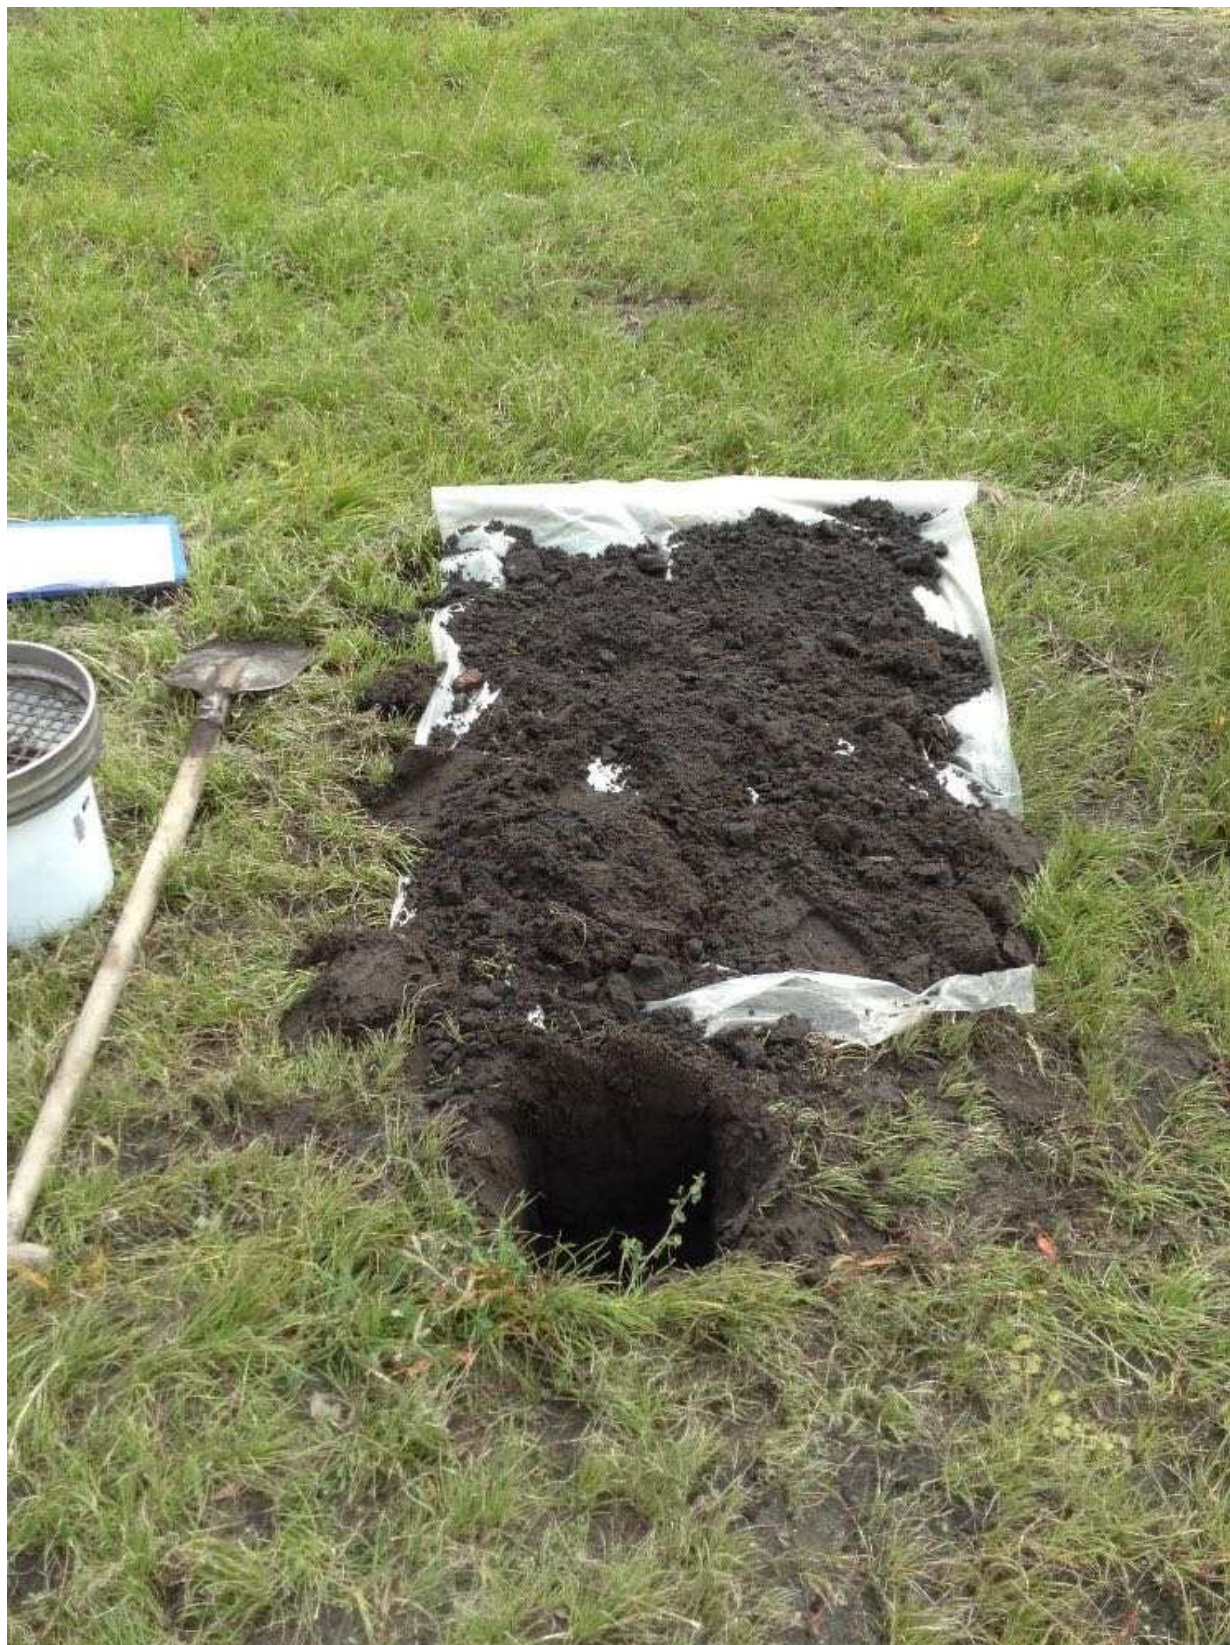
**BIJLAGE 4**  
FOTOREPORTAGE

Tijdens de visuele inspectie van het maaiveld zijn geen asbestverdachte materialen aangetroffen. In bijlage 4 zijn enkele foto's van het terrein opgenomen. Opgemerkt wordt dat de onderzoekslocatie voor circa 70% begroeid is met gras (lage inspectie efficiency).

Op het maaiveld van de onderzoekslocatie is geen asbestverdacht materiaal aangetroffen. De onderzoekslocatie voor circa 70% begroeid is met gras (lage inspectie efficiency).

Men dient alert te zijn vanwege de lage inspectie efficiency vanwege de begroeiing.
