## NOTITIE

DATUM: 29 mei 2015  
ONS KENMERK: maak in TRIAS brief aan en koppel dit document aan deze brief  
UW KENMERK: email dd. 18 mei 2015  
AUTEUR: drs. A.D.G. Koopman – van Roon  
PROJECTLEIDER: drs. A.D.G. Koopman – van Roon  
STATUS: Eindversie  
CONTROLE: drs. G.F.J. Smit

### **Beantwoording vragen Omgevingsdienst West-Holland inzake sloop meerdere woningen Leembruggenstraat, Hillegom**

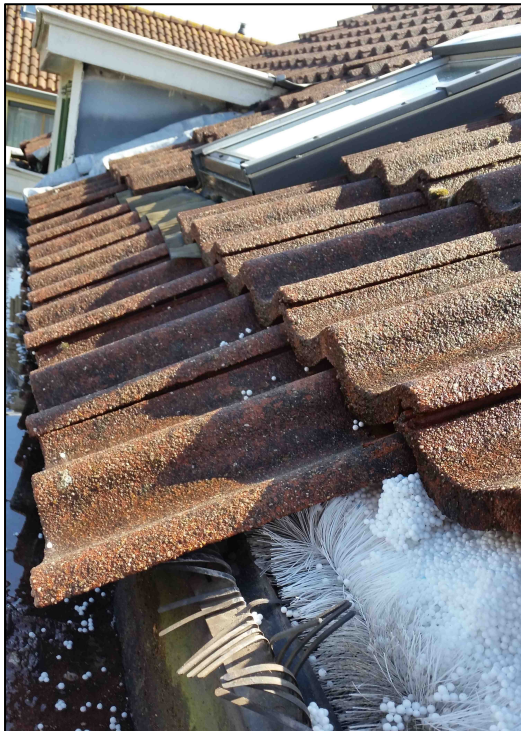
*Afbeelding 1. Foto van het pannendak, met onderin beeld de plastic vogelschroot, daarachter een borstelwering en daarachter de piepschuim nisolatie direct onder de dakpannen.*

Tijdens het inventarisatie onderzoek naar gierzwaluw en huismus zijn deze soorten niet aangetroffen in de te slopen woningen aan de Leembruggenstraat. In het Plan van Aanpak (Koopman, 2014) is een controle op tussentijdse vestiging van huismus aangeraden, omdat destijds nog niet bekend was wanneer de woningen gesloopt zouden worden. Sloop gaat plaatsvinden eind mei 2015. Er is op 19 mei 2015 een controle uitgevoerd onder de dakpannen om aan- of afwezigheid van huismus te bepalen. Hierbij is onder de dakpannen gekeken of er nesten van huismus aanwezig zijn. Tevens is gezocht naar (nieuwe) geschikte invliegopeningen voor gierzwaluw. Bij deze controle van het dak is gebleken dat het dak in het verleden reeds is nageïsoleerd met piepschuim en

dat overal een effectieve vogelwering aanwezig is. De dakpannen hebben een relatief vlakke vorm, waardoor nauwelijks ruimte onder de 'bolle' kant van de dakpan is. De piepschuim isolatie vult het hele dak. Er zijn derhalve geen mogelijkheden om onder de dakpannen te broeden voor zowel huismus als gierzwaluw.

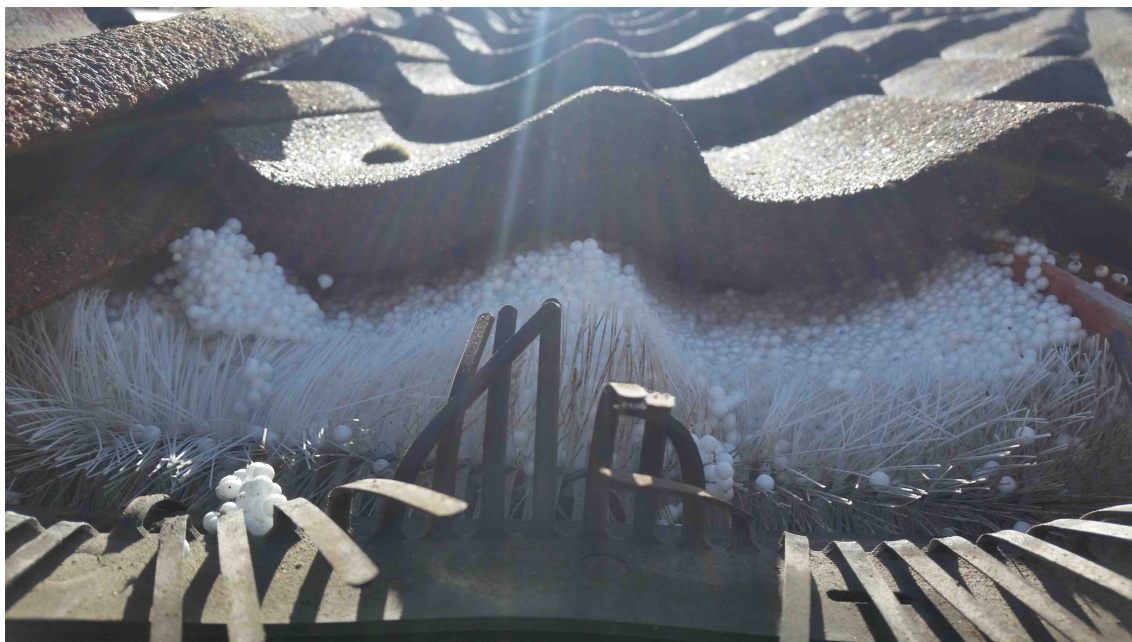
*Afbeelding 2. De ruimte onder het pannendak is geheel gevuld met de isolatiekorrels.*
