## Bethlehemlaan 20 te Hillegom

Milieuhygiënisch vooronderzoek  
Verkennd milieukundig bodemonderzoek

Kenmerk 2007N785/PMU/rap1  
Datum 21 oktober 2020

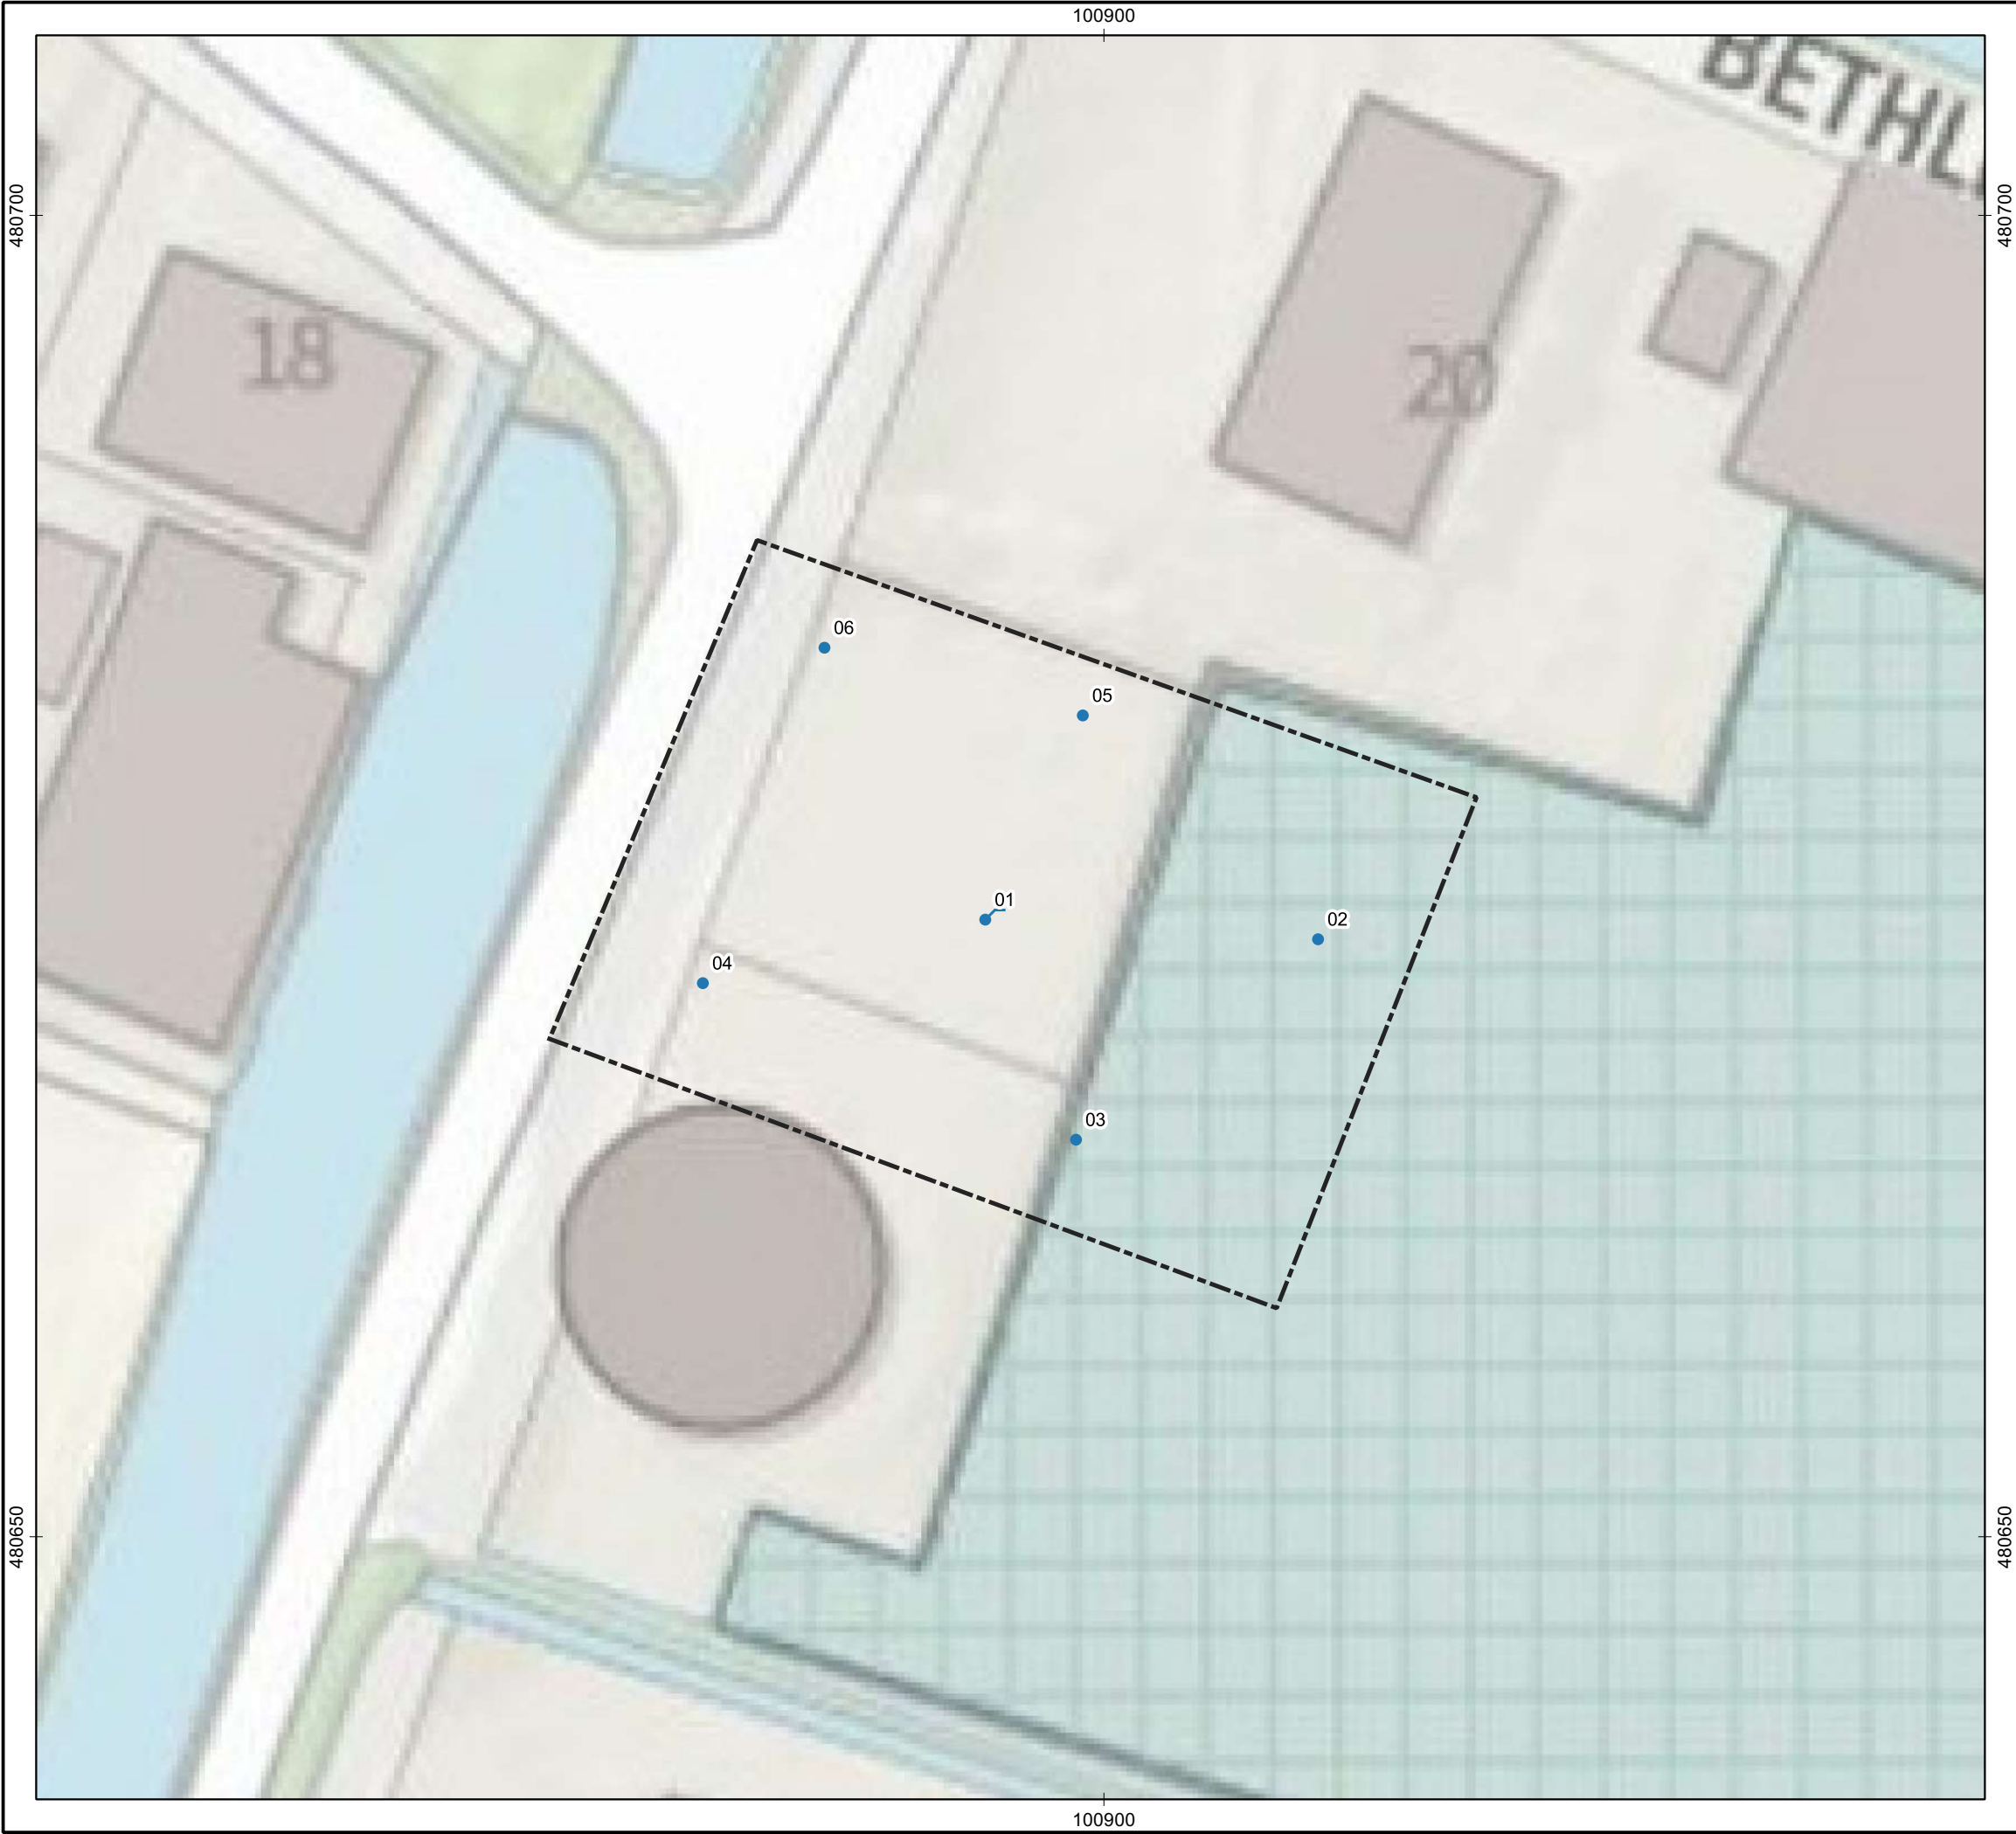
**BIJLAGE 1.2**  
Situatietekening

- Legenda
- Plangebied
  - Boorpunten
    - Boring
    - Boring met peilbuis

Een samenvatting van de tijdens het veldonderzoek uitgevoerde werkzaamheden is opgenomen in de navolgende tabel. De posities van de genoemde meetpunten zijn weergegeven op situatietekening 1.1 die in bijlage 1 is opgenomen.

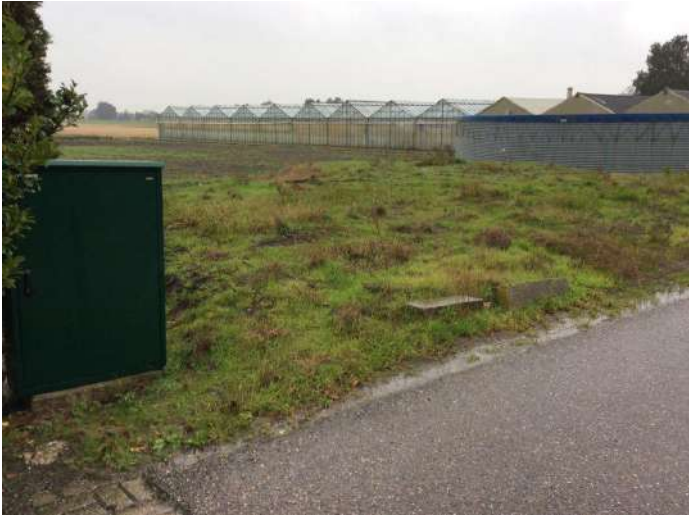
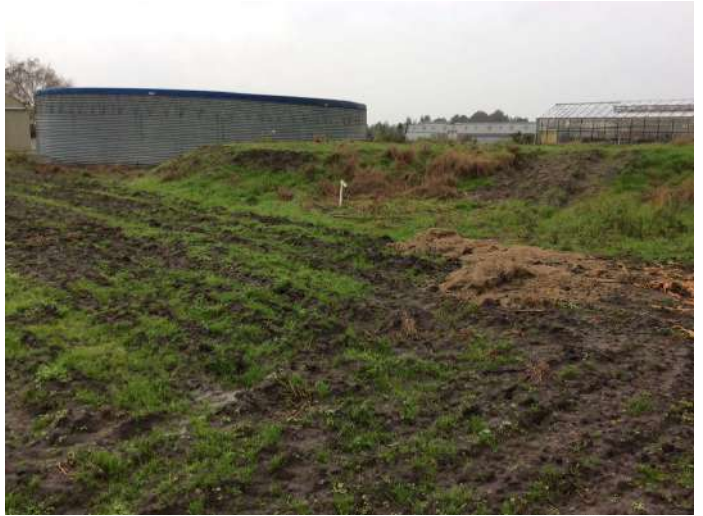
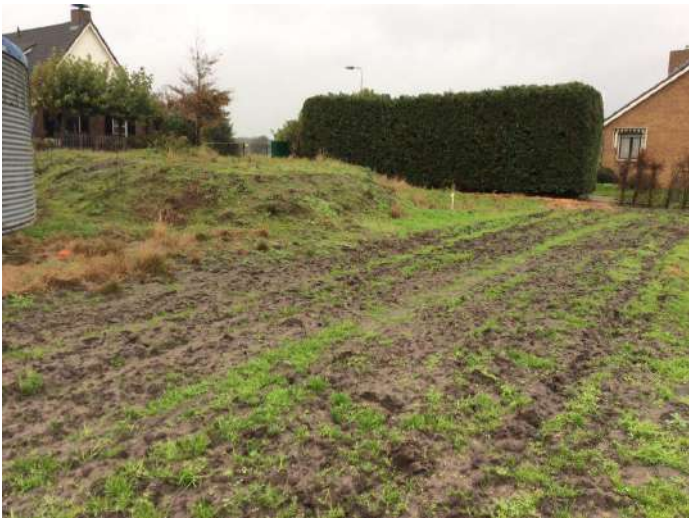
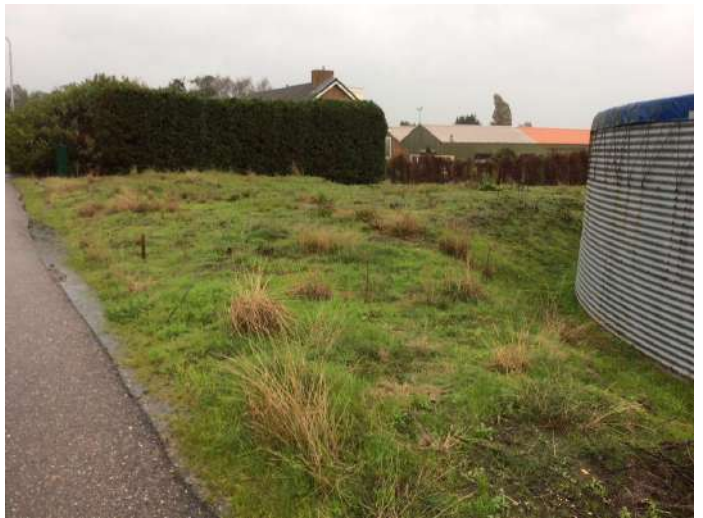
**BIJLAGE 2.2**  
Fotoreportage

De terreinverkenning is op 5 oktober 2020 uitgevoerd. Op basis van de terreinverkenning blijkt geen sprake te zijn van aanvullende bijzonderheden. Op basis van de terreinverkenning hebben zich geen wijzigingen voorgedaan ten opzichte van de reeds verkregen gegevens.

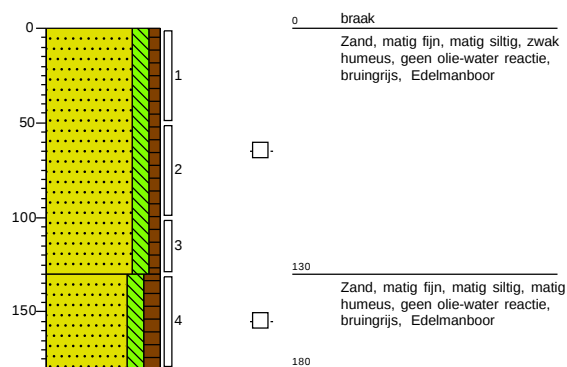
**Boring: 04**  
Datum: 5-10-2020  
Boormeester: M. Voorbij  
X: 100885,04  
Y: 480669,03

#1: Ter plaatse van boring 04 bevindt zich een opgehoogd terreindeel dat 1,30 m+mv ligt ten opzichte van het oorspronkelijke maaiveld

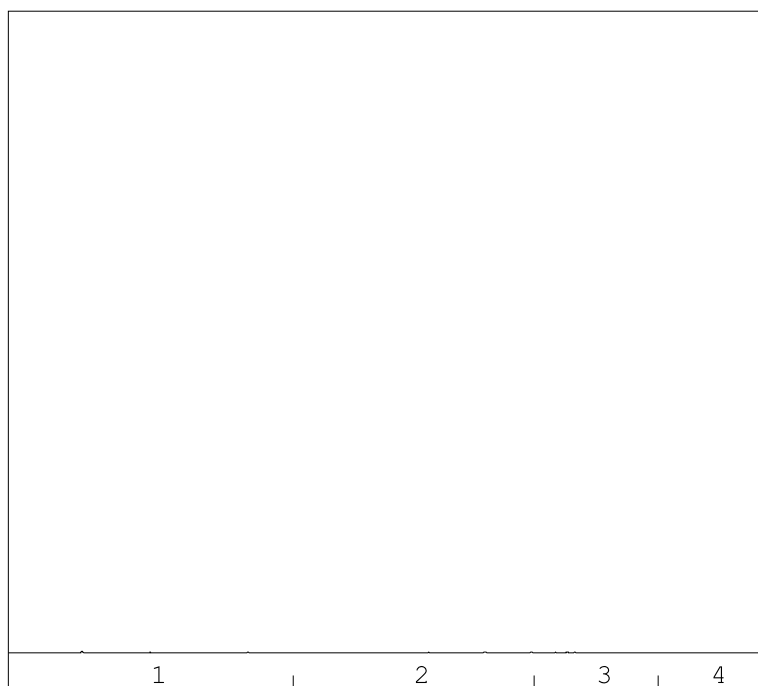
## OLIECHROMATOGRAM

**Monstercode** : 6472598  
**Uw Project** : 2007N785-Bethlehemlaan 20 Hillegom  
**omschrijving**  
**Uw referentie** : MM02 01 (90-140) 02 (100-150)  
**Methode** : minerale olie (florisil clean-up)

minerale olie gehalte: <35 mg/kg ds

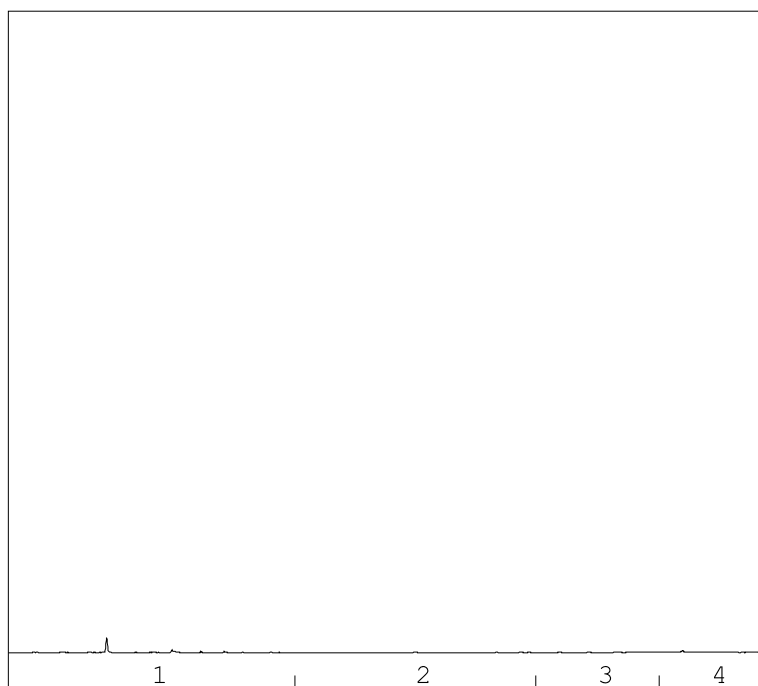
## OLIECHROMATOGRAM

**Monstercode** : 6480422  
**Uw project omschrijving** : 2007N785-Bethlehemlaan 20 Hillegom  
**Uw referentie** : 01-1-1 01 (150-250)  
**Methode** : minerale olie (florisil clean-up)

**minerale olie gehalte: <50 µg/l**
