## Brouwerlaan 24 te Hillegom

Waterbodemonderzoek inclusief milieuhygiënisch vooronderzoek

A0434-06/ADR/rap2  
2 april 2021

Opdrachtgever

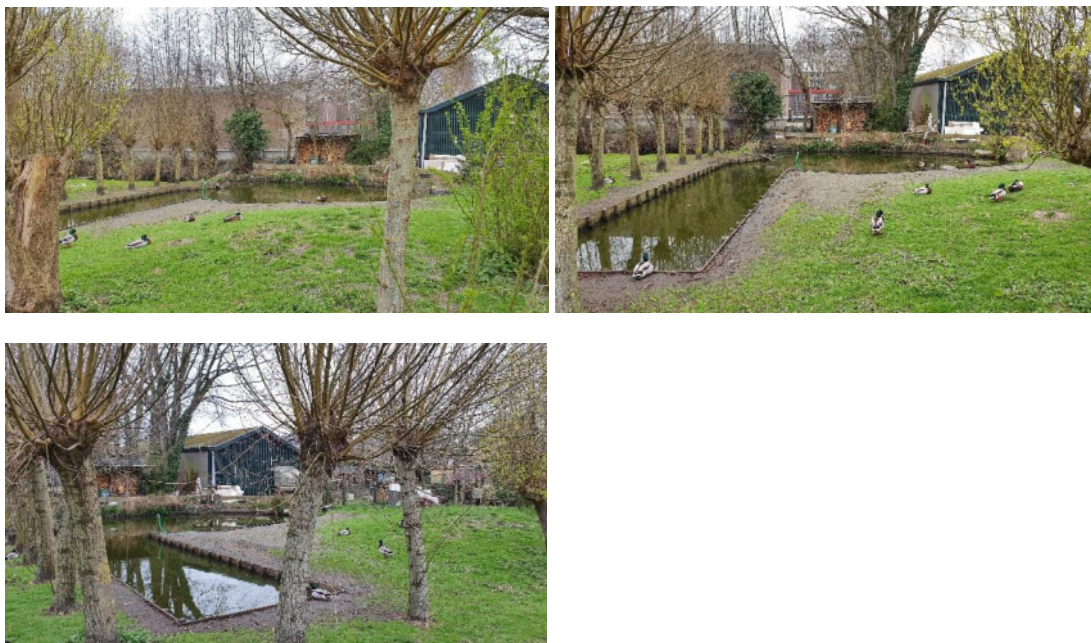
De terreinverkenning is voorafgaand aan het veldonderzoek uitgevoerd. Tijdens de terreinverkenning zijn de oevers en oevergebieden en de directe omgeving geïnspecteerd op mogelijke specifieke bronnen en is specifiek gelet op de aanwezigheid van asbestverdachte materialen. Op basis van de terreinverkenning blijkt het navolgende:

Onderstaande foto's geven een beeld van de onderzoekslocatie.

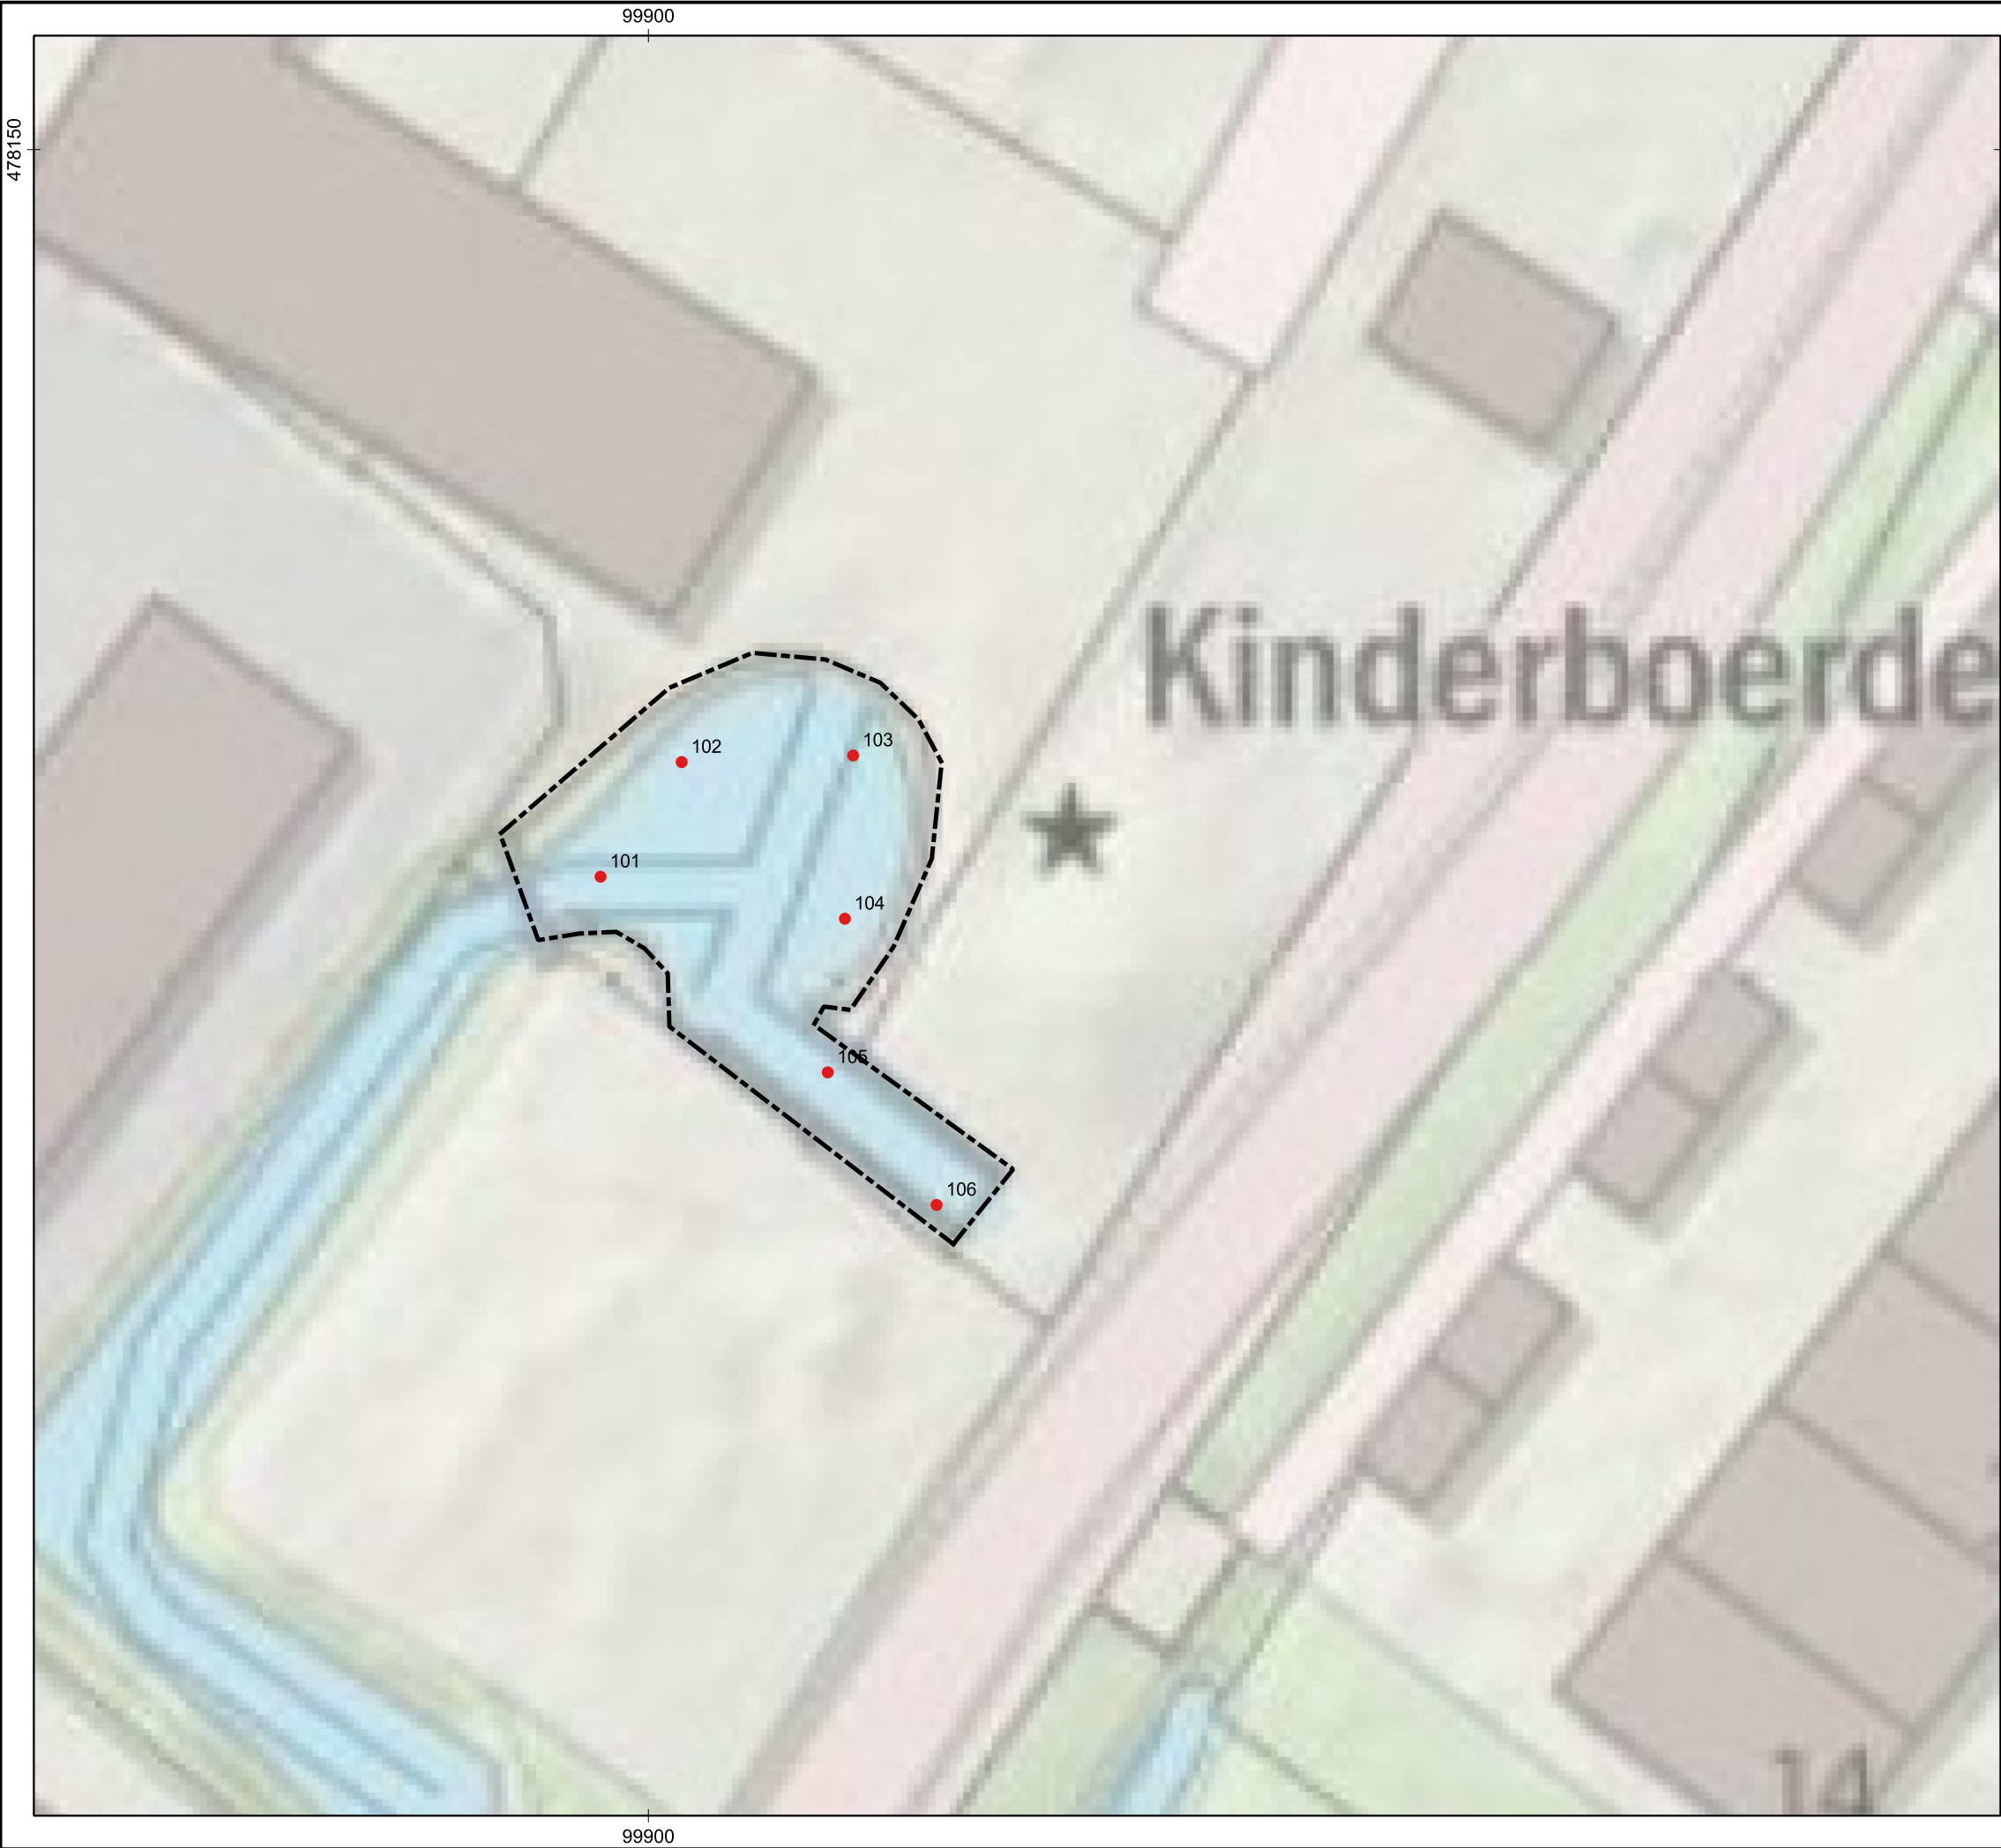
## BIJLAGE 1.2: Situatietekening

De onderzoekslocatie, het monstervak / de monstervakken en de posities van de genoemde meetpunten zijn weergegeven op situatietekening 1.2 welke is opgenomen in bijlage 1. De methode en de nauwkeurigheid van de plaatsbepaling van de meetpunten is aangegeven op het verslag van het veldonderzoek welke is opgenomen in bijlage 2.1
