Datum: 20-01-2023; versie 1 (definitief)

Opdrachtnummer: 153617

### VERKENNEND BODEMONDERZOEK

Project: vervangende nieuwbouw,  
Hoofdstraat 75 te Hillegom

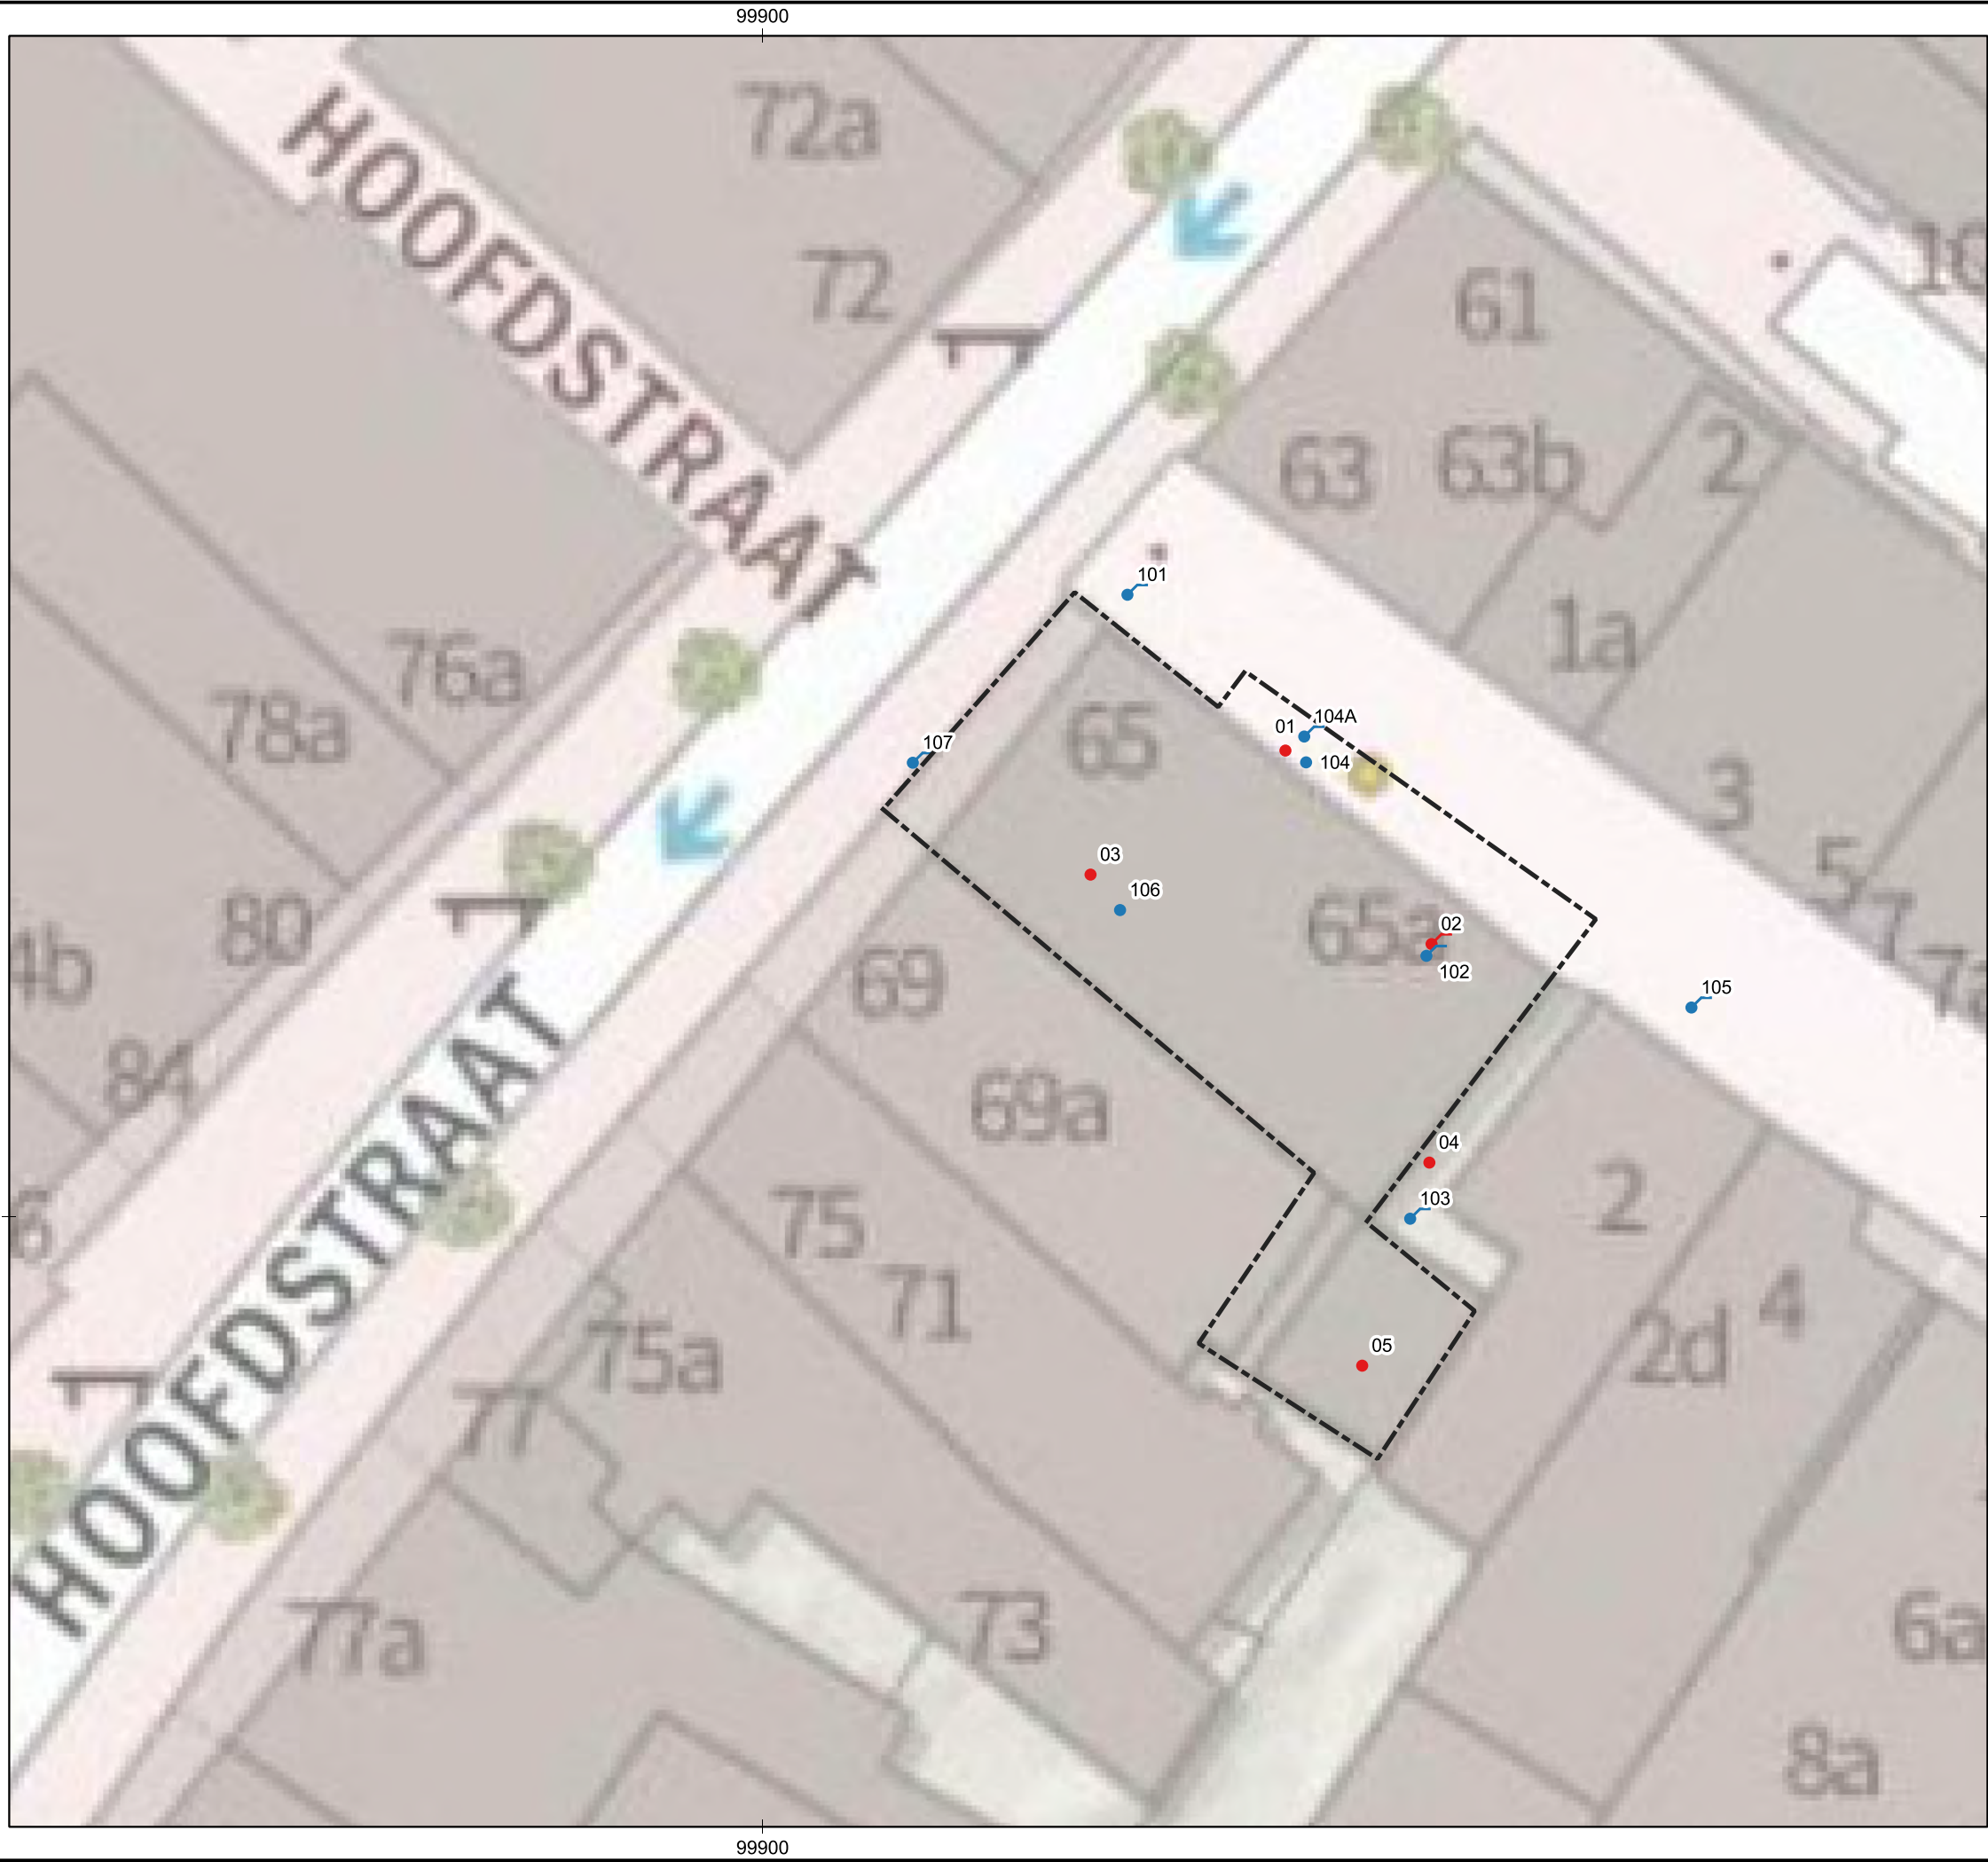
- Boring nader onderzoek
- Boring met peilbuis nader onderzoek
- Boring verkennend onderzoek
- Boring met peilbuis verkennend onderzoek
