## Leidsestraat 142-144 Hillegom

Milieuhygiënisch vooronderzoek  
Verkennd bodem- en asbestonderzoek

Kenmerk : 1908M823/ISO/rap1  
Datum : 7 augustus 2020

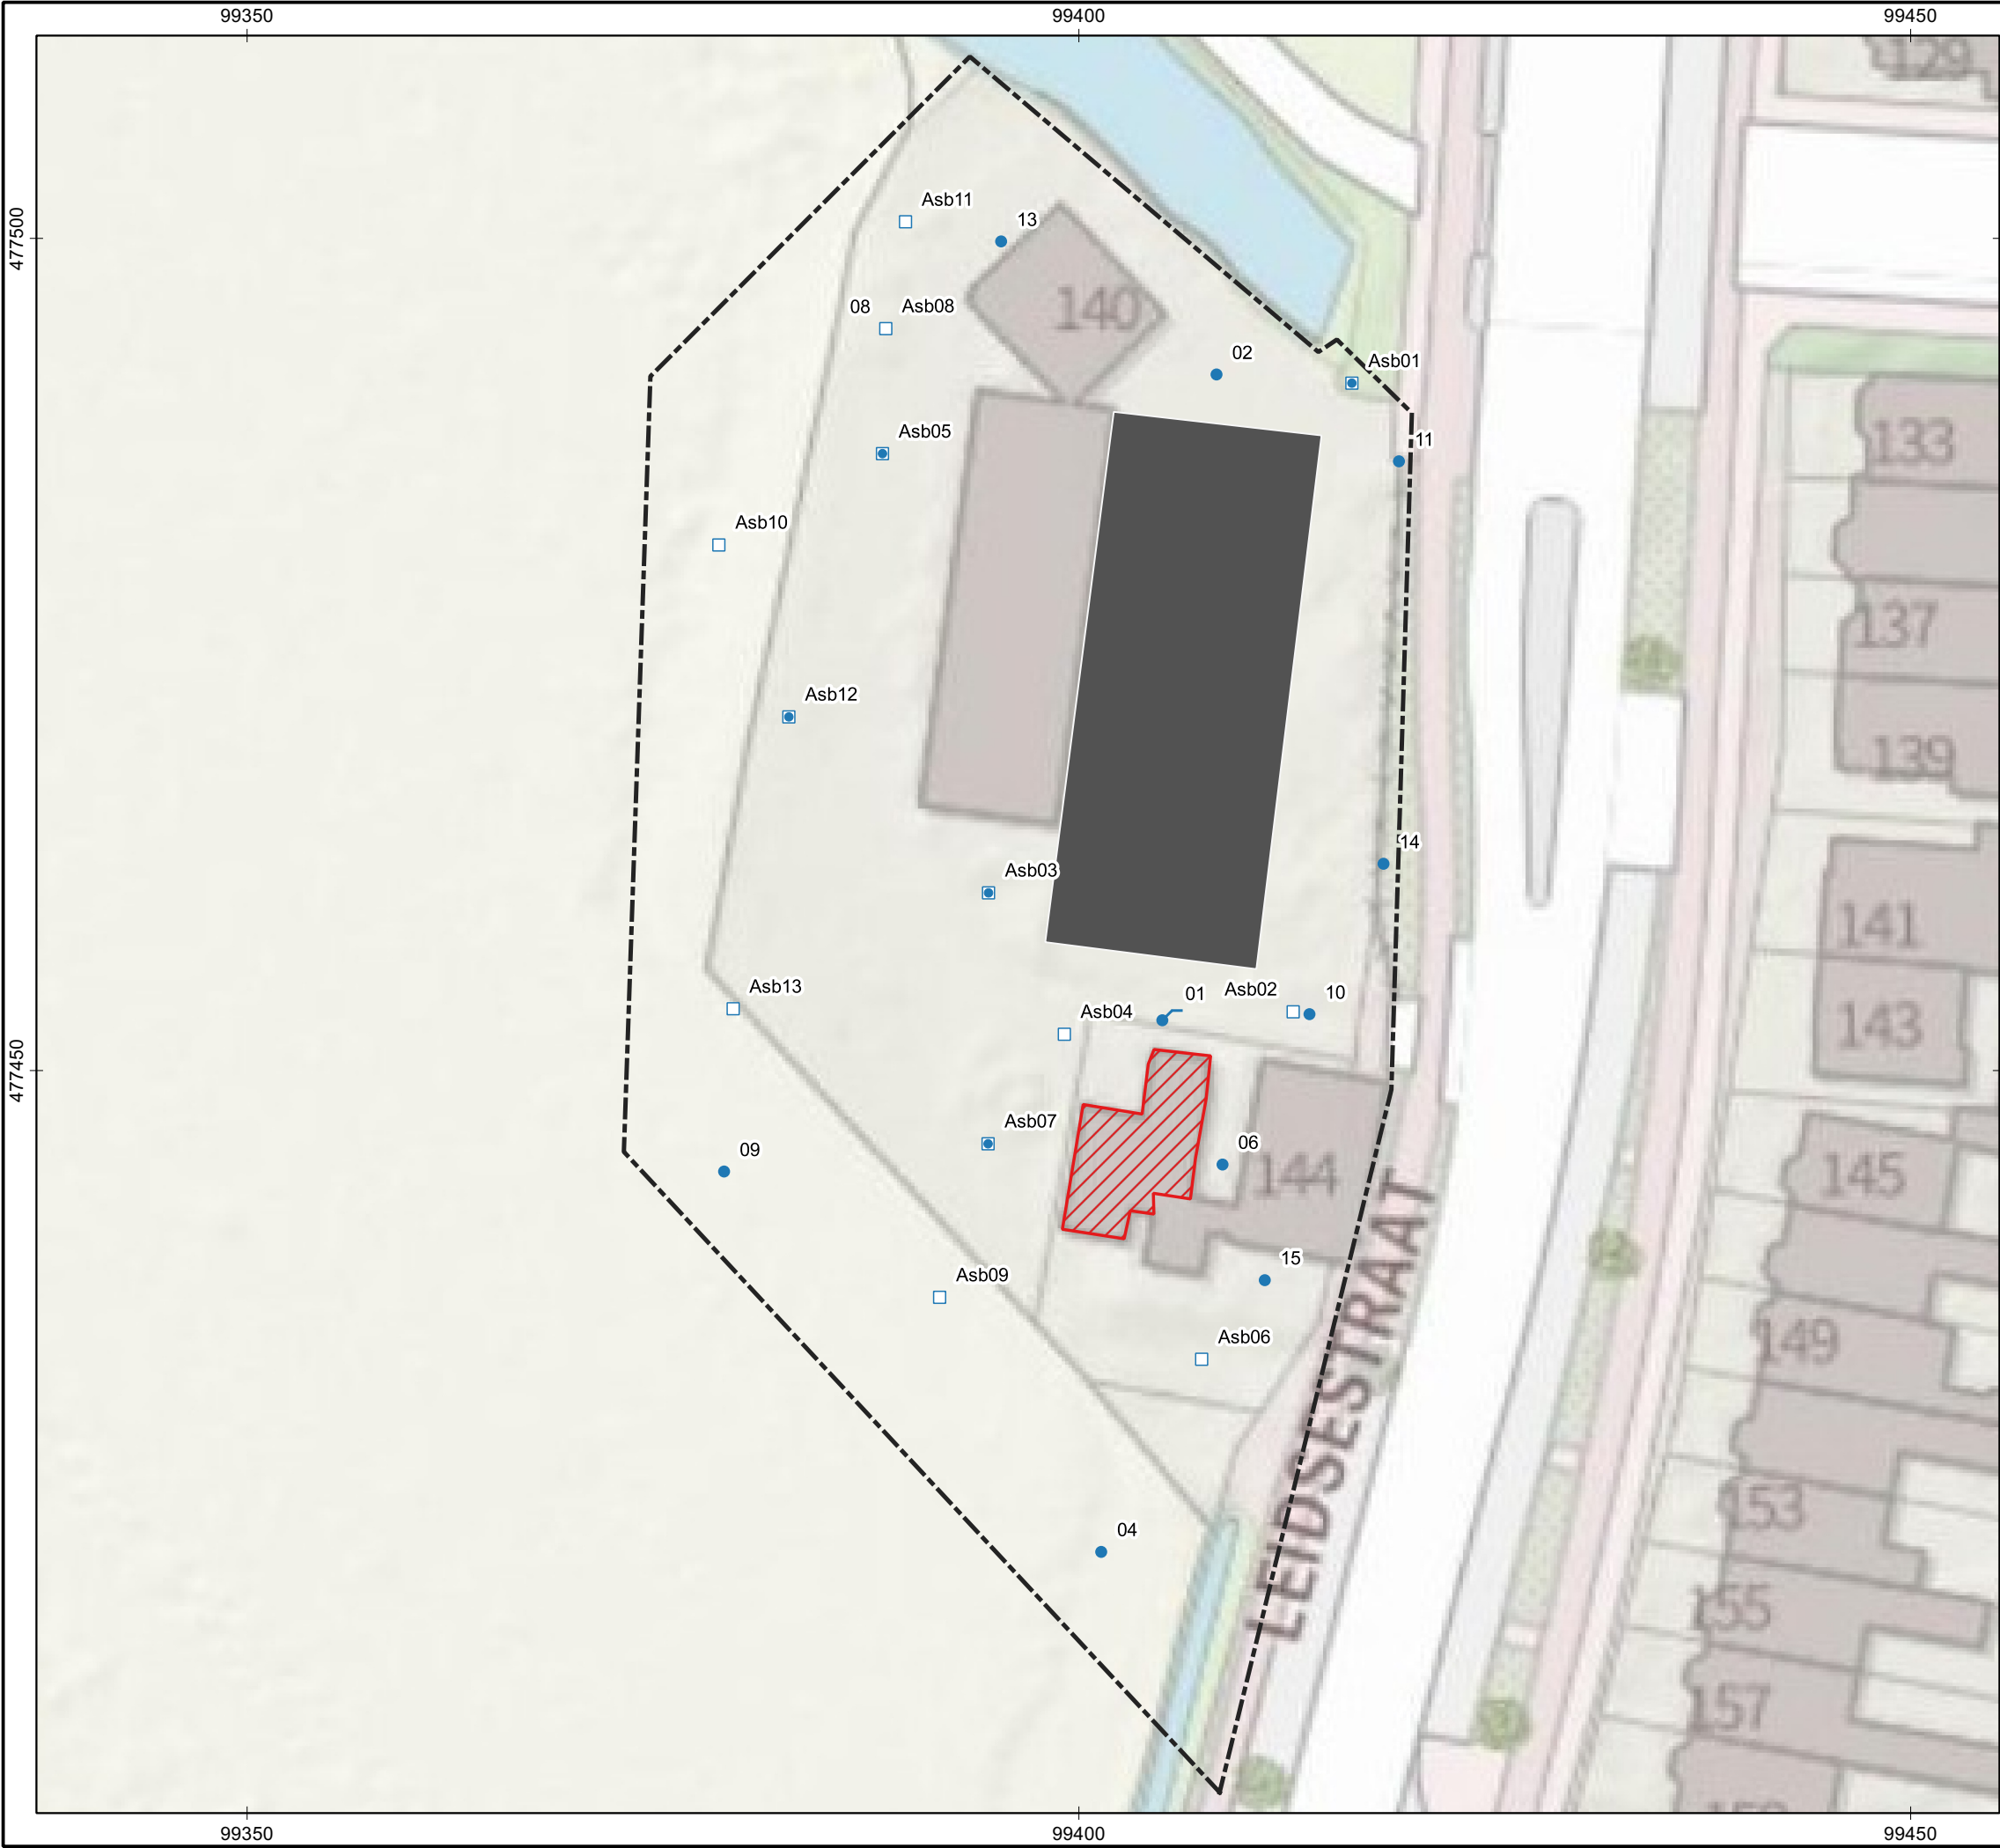
- onderzoeksgebied
- Oude schuur
- Asbestverdacht dak
- Boringen**
- Boring
- Boring met peilbuis
- Asbestgat
- Asbestgat met boring
