## Leidsestraat 140 te Hillegom

Nader bodemonderzoek  
Nader onderzoek asbest in bodem

Kenmerk : A1023/BSC/rap1  
Datum : 16 juli 2021

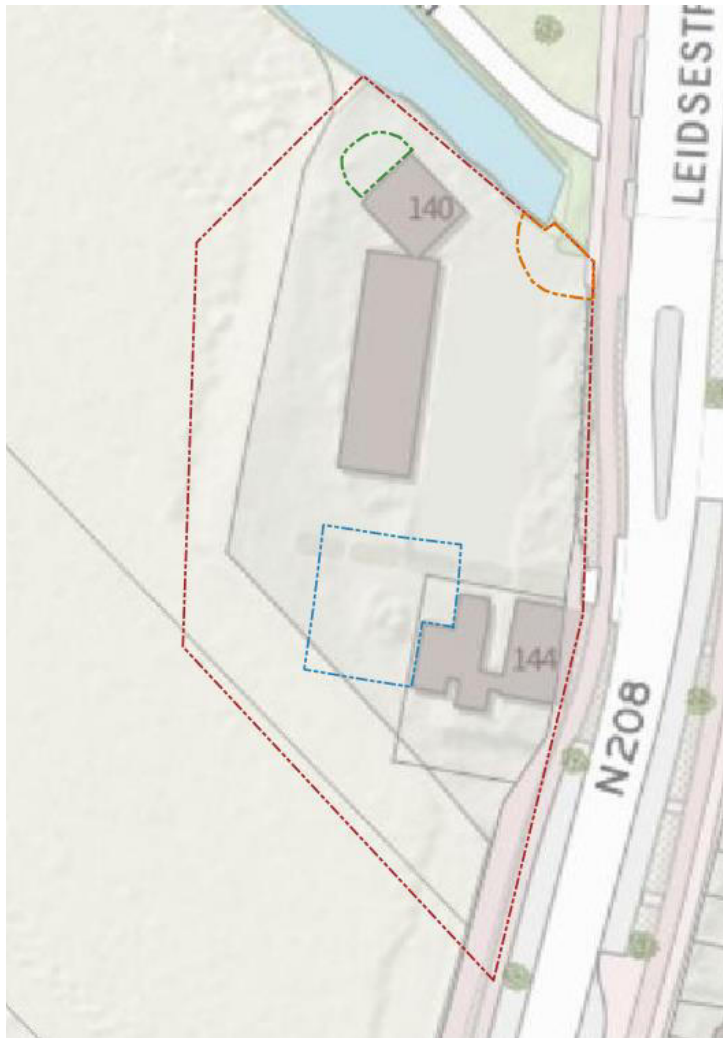
Figuur 1: Aanduiding projectlocatie inclusief locaties nader bodemonderzoek (groen en oranje) en nader onderzoek asbest in bodem (blauw) (bron: Opentopo).

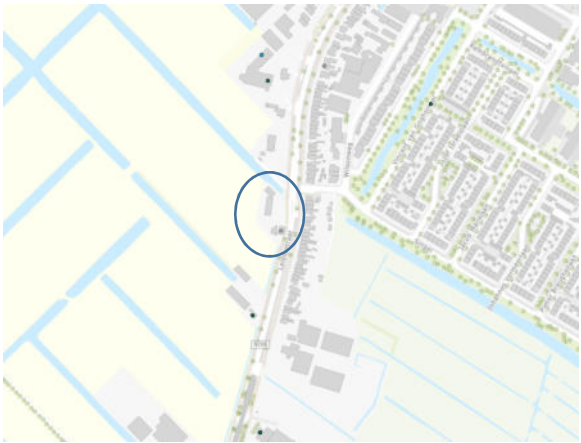
| Belendingen | Alle richtingen | <p>Ten westen van de locatie is sprake van bollengrond. In de overige richtingen is sprake van (lint-)bebouwing welke is gelegen aan de Leidsestraat.</p> <p>Afbeelding 2: onderzoekslocatie en belendingen<br/>(bron: IDDS Projectenkaart)</p> | |
