## Margrietenlaan 8 te Hillegom

Milieuhygiënisch vooronderzoek  
Verkenkend milieukundig bodemonderzoek

Kenmerk                    A0402-06/PBE/rap1  
Datum                     16 augustus 2021

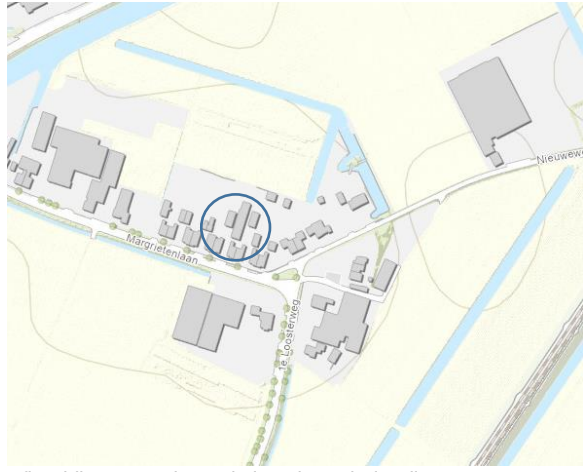
| Onderzoeksvraag | | |
|---|---|---|
| Belendingen | Alle richtingen | <p>Rondom de locatie is sprake van woonhuizen, bedrijfspanden en agrarische percelen.</p> <p>Afbeelding 2: Onderzoekslocatie en belendingen<br/>(bron: IDDS Projectenkaart)</p> |

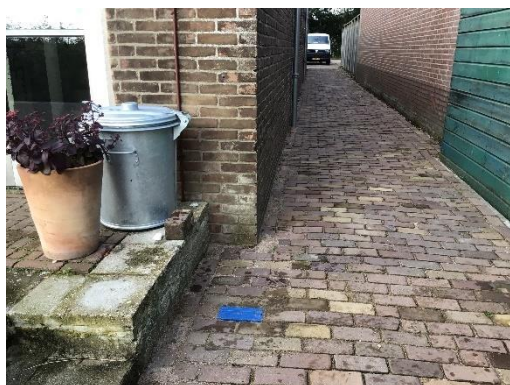
Afbeelding 3: Onderzoekslocatie

De terreinverkenning is op 26 juli 2021 uitgevoerd. Op basis van de terreinverkenning blijkt geen sprake te zijn van aanvullende bijzonderheden en hebben zich geen wijzigingen voorgedaan ten opzichte van de reeds verkregen gegevens.

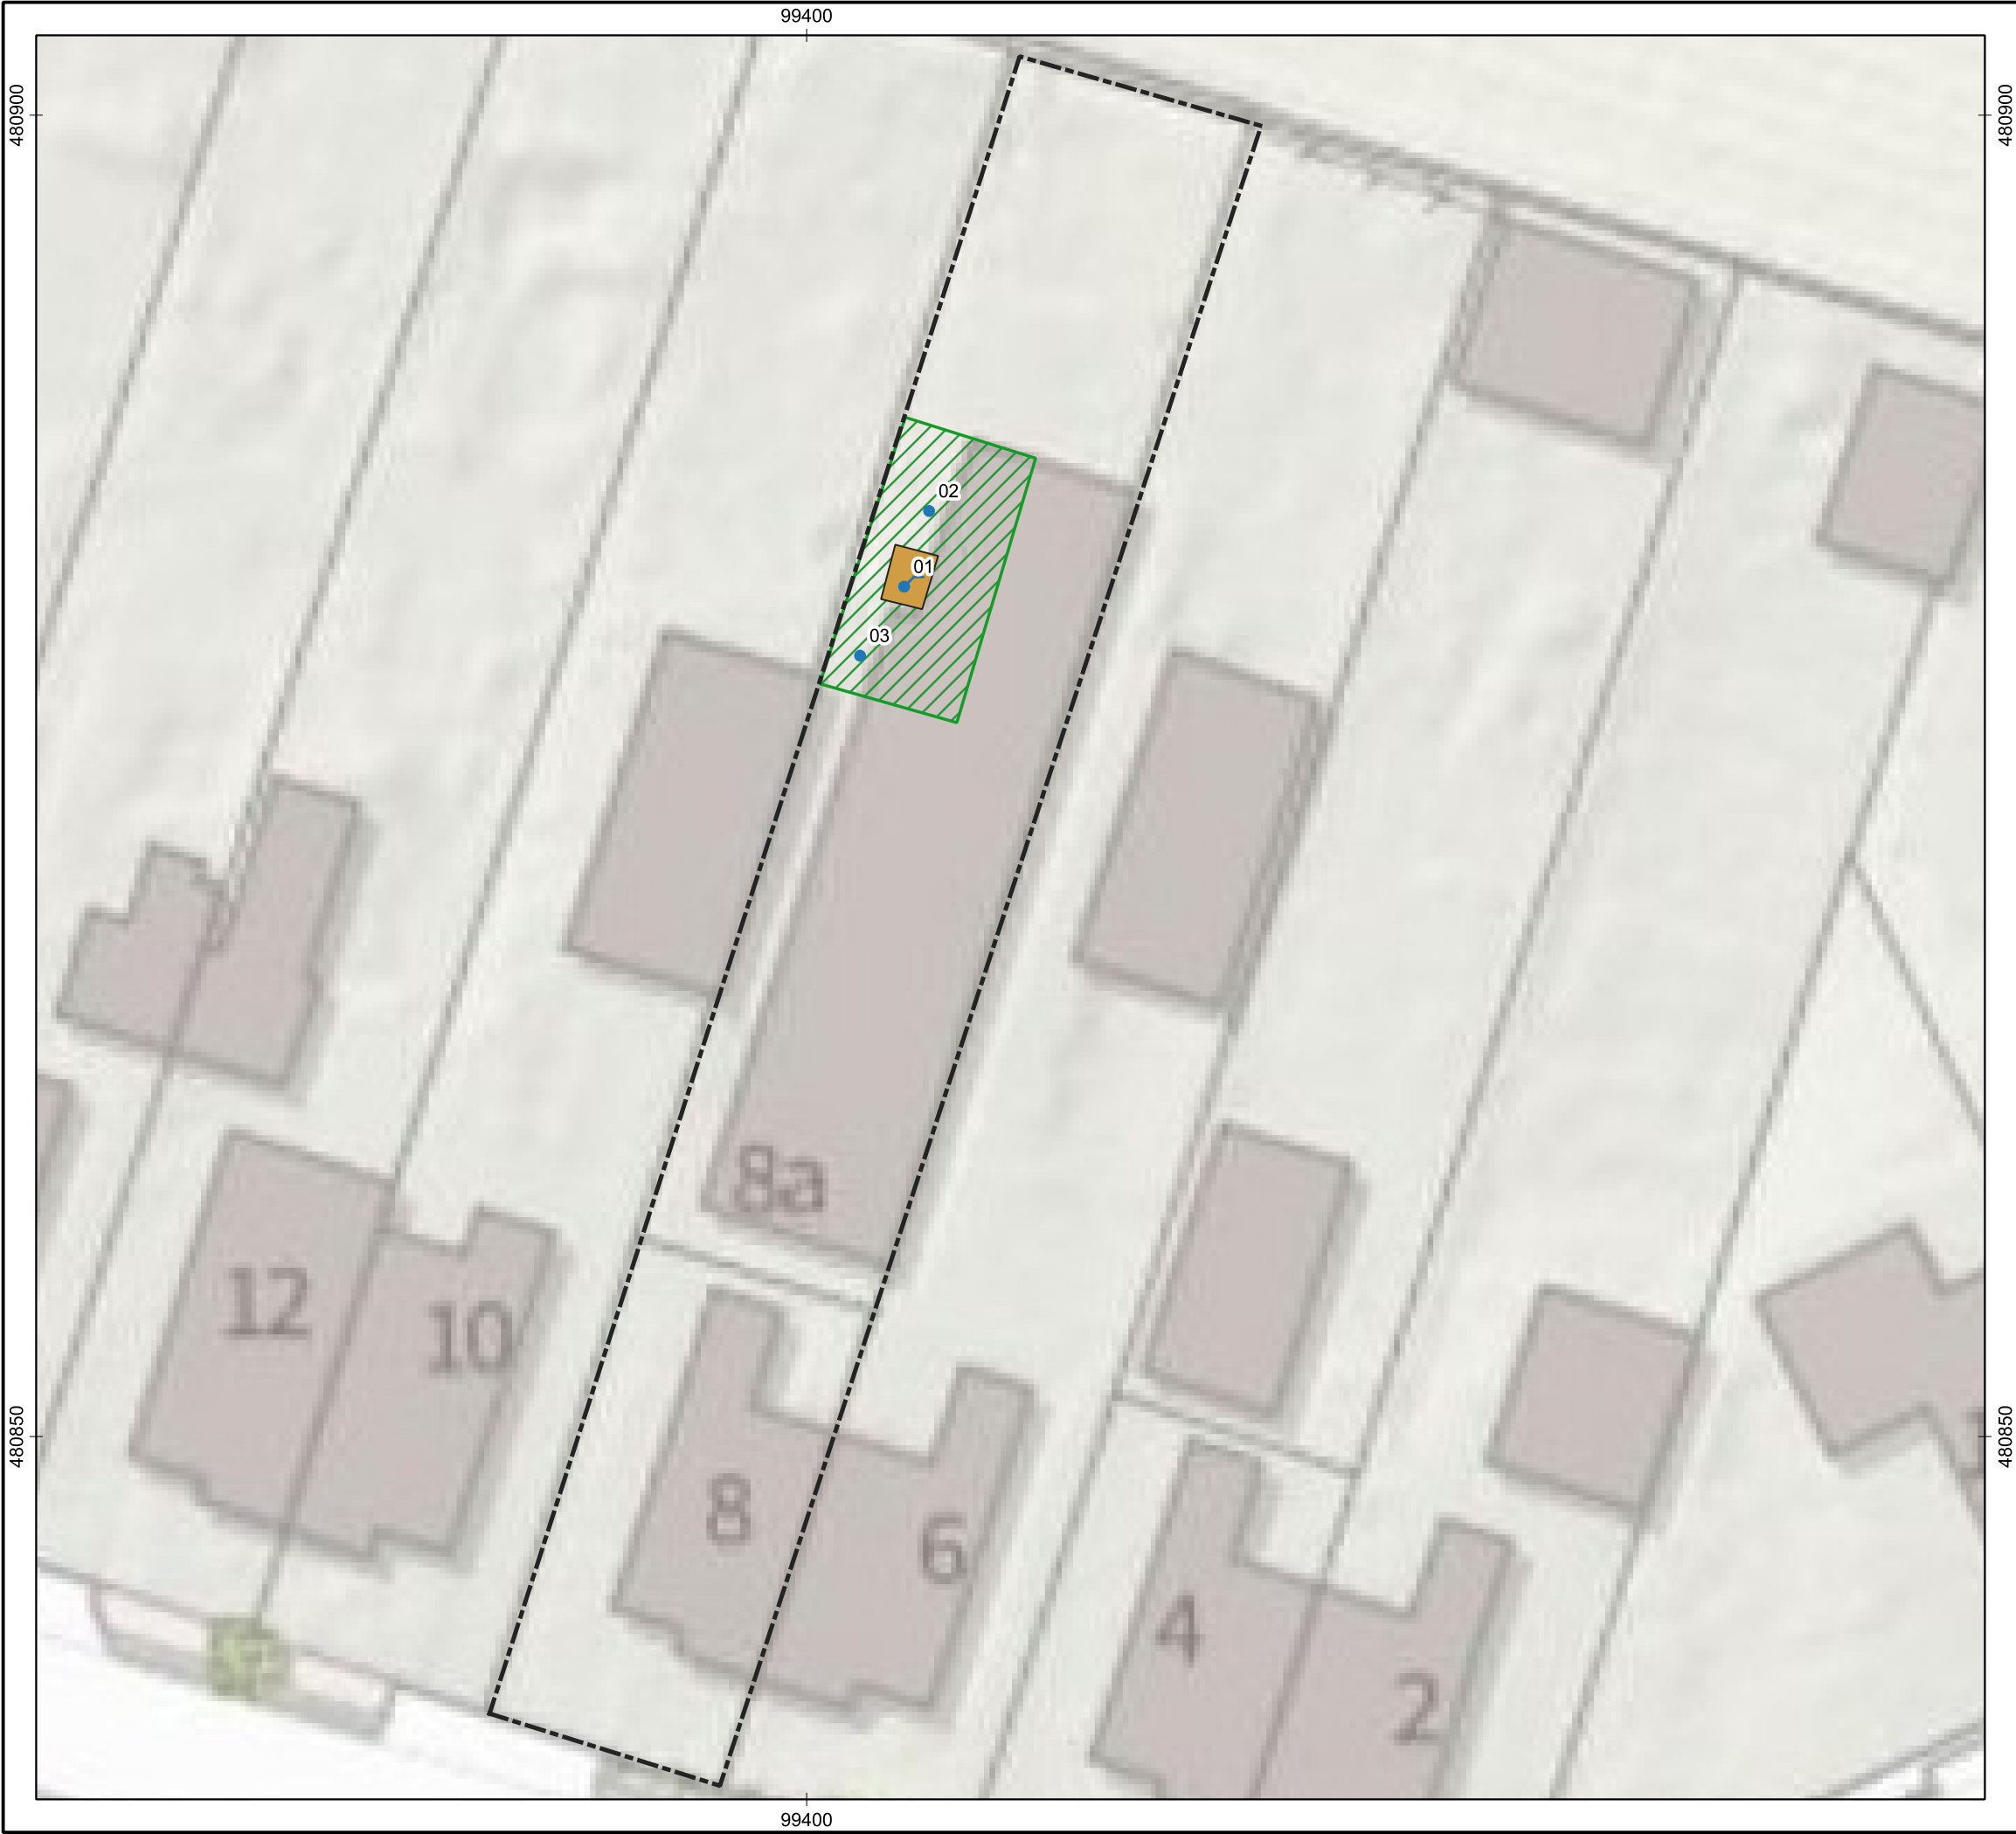
- Legenda**
- Plangebied vooronderzoek
  - Plangebied verkennend bodemonderzoek
  - Bovengrondse hbo-tank (vml.)
- Boringen**
- Boring
  - Boring met peilbuis

Een samenvatting van de tijdens het veldonderzoek uitgevoerde werkzaamheden is opgenomen in de navolgende tabel. De posities van de genoemde meetpunten zijn weergegeven op situatietekening 1.2 die in bijlage 1 is opgenomen.
