## Notitie dakpannen lichten

| Algemene projectgegevens | |
|---|---|
| Plangebied | Margrietelaan 8, Hillegom |
| Projectnummer | A0402-03 |

| Datum | 15 september 2021 |
|---|---|
| Doel | Dakpannen lichten i.v.m. mogelijk aanwezig huismusnesten |

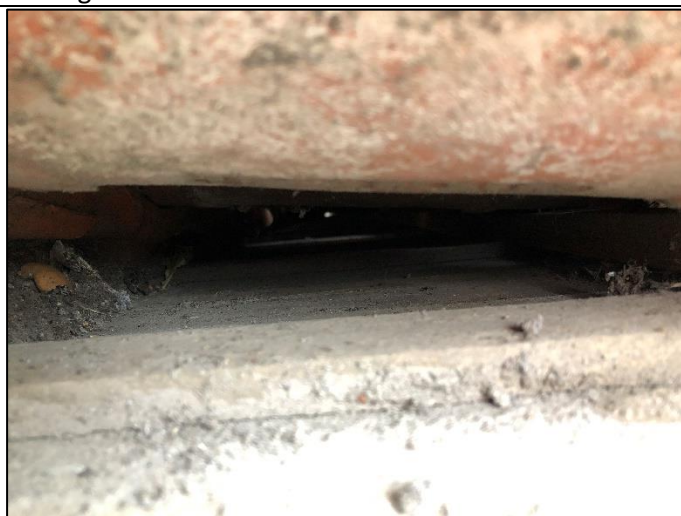
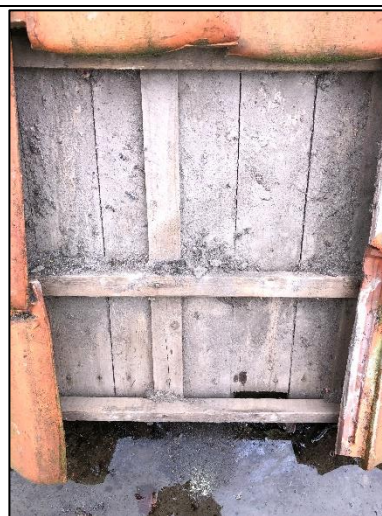
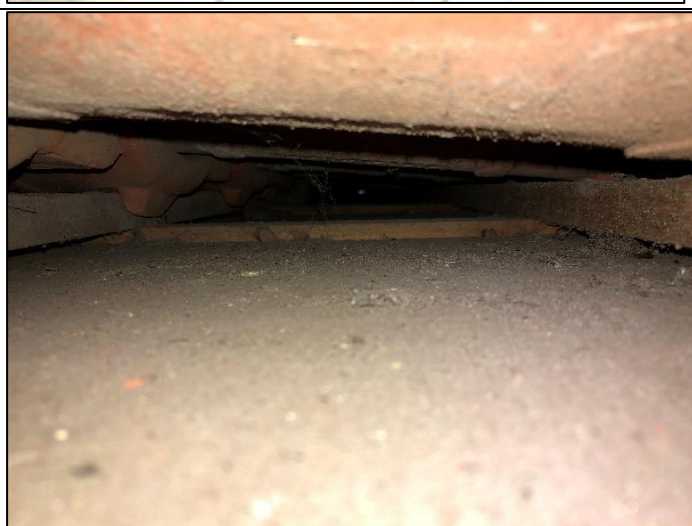
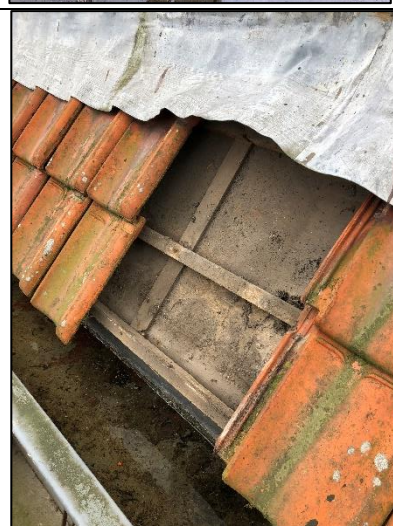
Tijdens de controle zijn op geen van de locaties waar de dakpannen zijn gelicht (resten van) nesten aangetroffen. Tevens zijn, wanneer onder de dakpannen werd gekeken, ook geen (resten van) nesten aangetroffen onder de overige dakpannen. Onderaan dit document is fotomateriaal toegevoegd als bewijsvoering van de afwezigheid van huismusnesten. Tevens is geconstateerd dat de opening, via de dakgoot, onder de eerste rij dakpannen zeer gering is. Hierdoor is het voor huismussen lastig om dit dakvlak te bereiken, wat wordt bevestigd door de afwezigheid van nestmateriaal.

De conclusie naar aanleiding van dit extra onderzoek luidt dat het dak van het woonhuis niet in gebruik is als nestlocatie voor de huismus. Dit betekent dat de geplande werkzaamheden en ontwikkeling niet leidt tot een overtreding van de verbodsbepalingen in de Wet natuurbescherming. Een ontheffing van de Wet natuurbescherming hoeft dan ook niet aangevraagd te worden. De ontwikkeling kan, op ecologisch vlak, doorgang vinden zonder verder vervolg.
