# MvM Asbestinventarisatie

## Asbestinventarisatie conform Arbo regeling bijlage XIIIa d.d. 23 november 2016 behorend bij artikel 4.27

vml Bollenschuur gelegen Stationsweg 13 te Haarlem

In opdracht van Draijer Bouw b.v. is door MvM Asbestinventarisatie een asbestinventarisatie conform de Arbo regeling bijlage XIIIa d.d. 23 november 2016 behorend bij artikel 4.27 uitgevoerd van de voormalige bollenschuur gelegen aan de Stationsweg 13 te Hillegom.

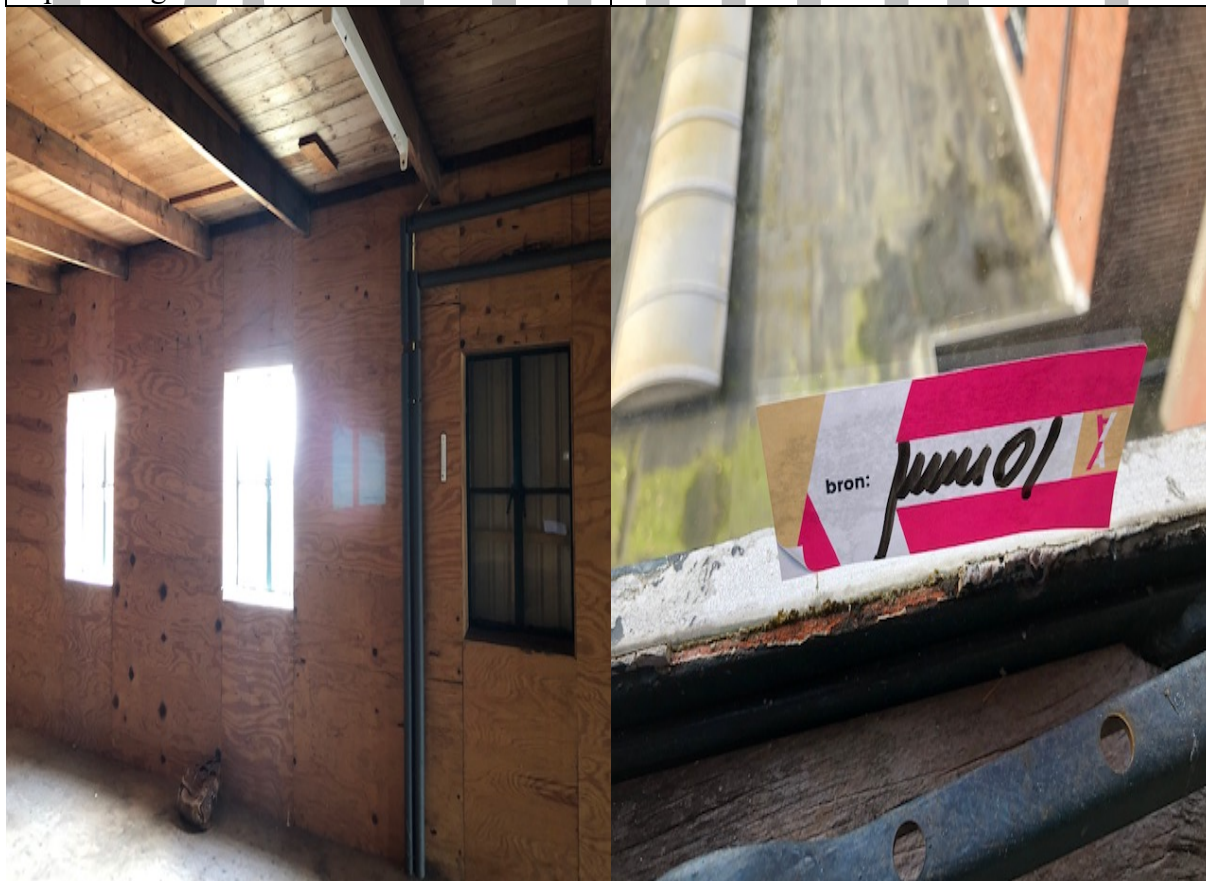
### Bron 1

| Monstercode | <b>MM-01</b> |
| Locatie en ruimte | Begane grond, eerste etage, tweede etage |
| Toepassing | Kit in stalen kozijnen binnenzijde |
| Soort asbest | <i>n.k.a.</i> |
| Verweerd | Niet |
| Beschadigd | Niet |

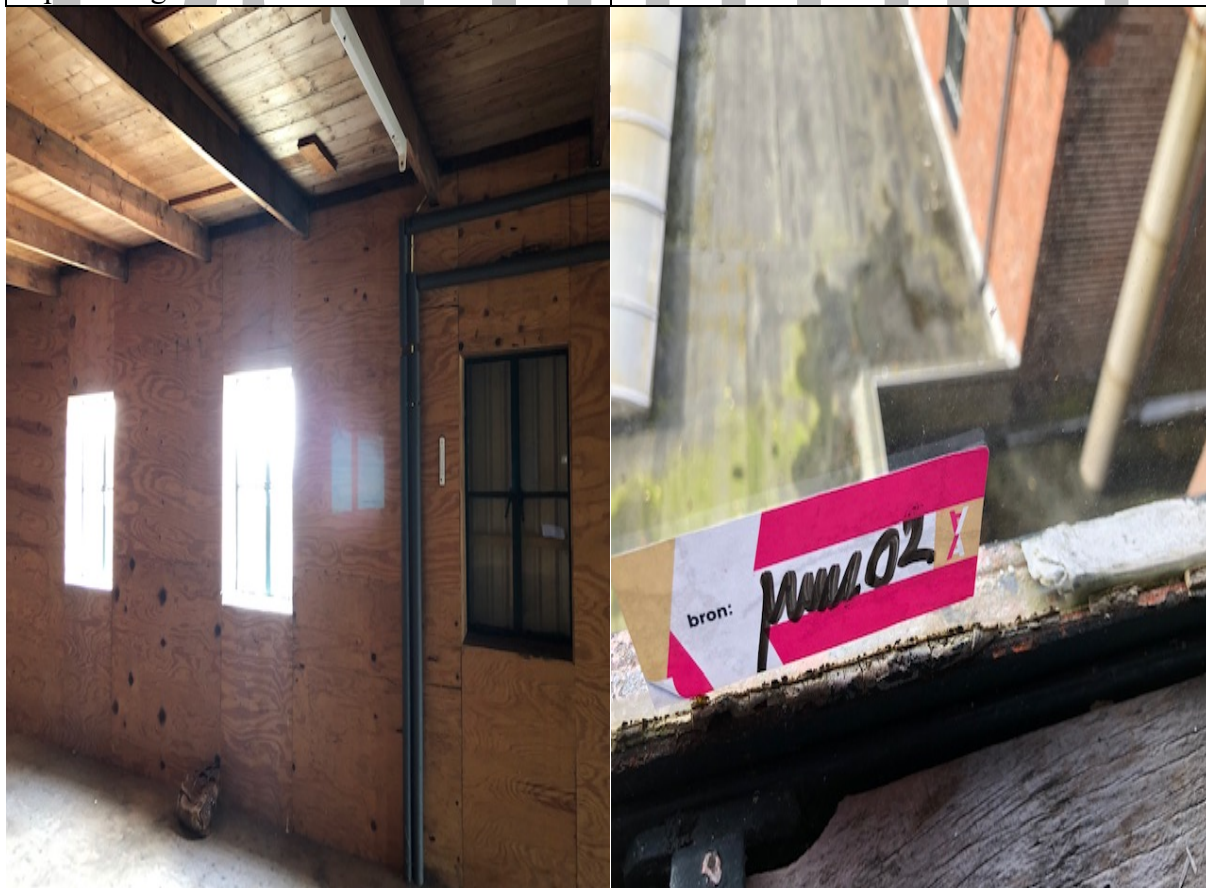
### Bron 2

| Monstercode | <b>MM-02</b> |
| Locatie en ruimte | Begane grond, eerste etage, tweede etage |
| Toepassing | Stopverf in stalen kozijnen buitenzijde |
| Soort asbest | <i>n.k.a.</i> |
| Verweerd | Niet |
| Beschadigd | Niet |

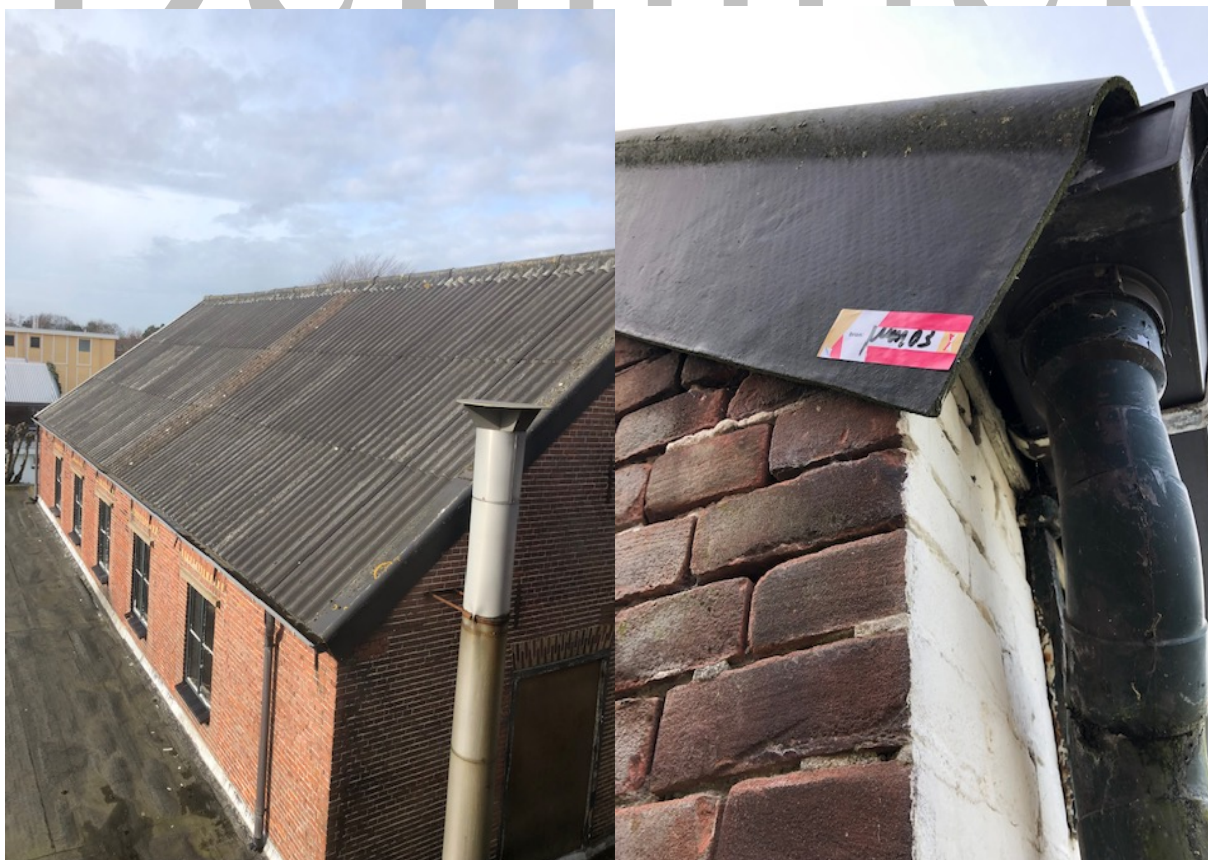
### Bron 3

| Bron | Monster | Soort | Locatie | Hoeveelheid | Bevestiging | RK* | Hechtgebonden |
|---|---|---|---|---|---|---|---|
| 03 | MM-03 | Dakbeplating, nokstukken en windveren | Dak bollenschuur | 170 m2 | Geschroefd | 2 | Ja |

| Monstercode | <b>MM-03</b> |
| Locatie en ruimte | Dak bollenschuur |
| Toepassing | Golfplaten, nokstukken en windveren |

| Opmerkingen | Verwijdering door bedrijf dat beschikt over<br>Procescertificaat Asbestverwijdering |

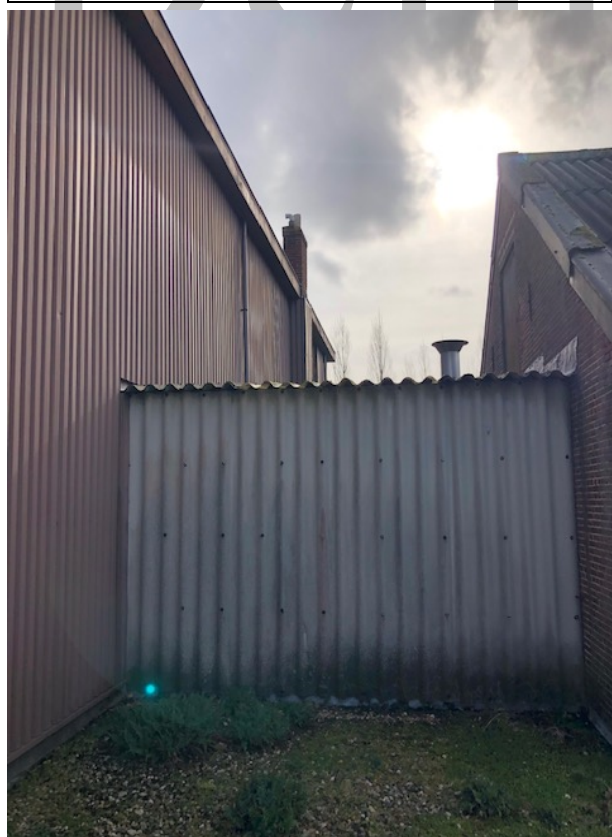
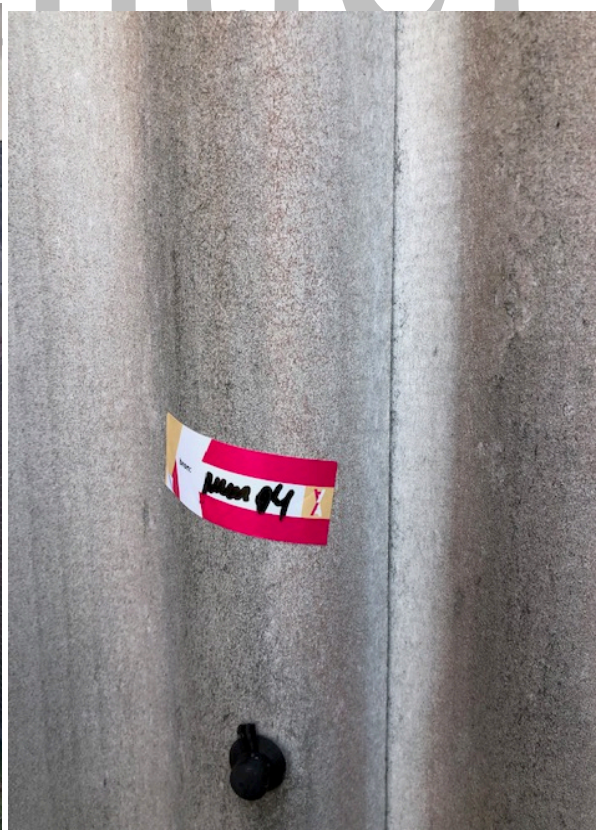
| Bron | Monster | Soort | Locatie | Hoeveelheid | Bevestiging | RK* | Hechtgebonden |
|---|---|---|---|---|---|---|---|
| 04 | MM-04 | Dak- en wandbeplating | Dak bollenschuur | 40 m2 | Geschroefd | 2 | Ja |

| Opmerkingen | Verwijdering door bedrijf dat beschikt over<br>Procescertificaat Asbestverwijdering |

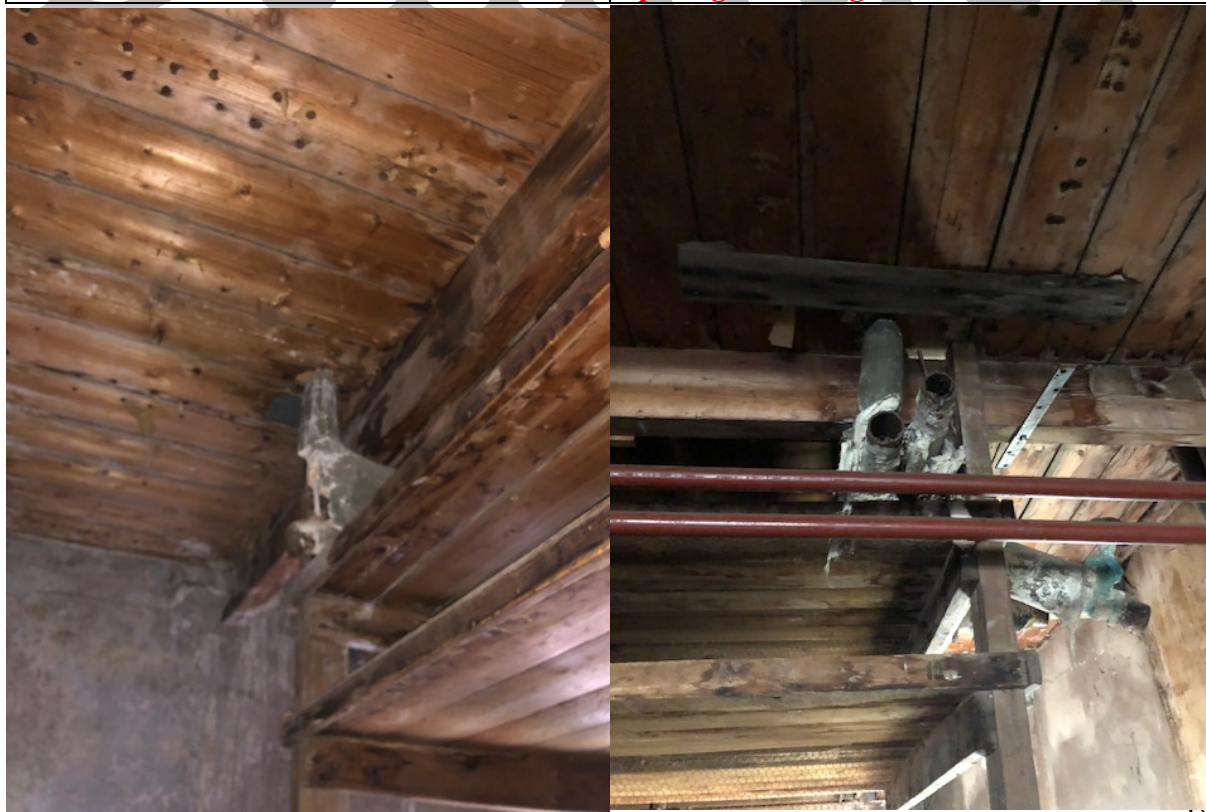
| Bron | Monster | Soort | Locatie | Hoeveelheid | Bevestiging | RK* | Hechtgebonden |
|---|---|---|---|---|---|---|---|
| 05 | MM-05 | Leidingisolatie | Bollenschuur 1 <sup>e</sup> etage | 6 m | Gesmeerd | 2 | Nee |

| Opmerkingen | Verwijdering door bedrijf dat beschikt over<br>Procescertificaat Asbestverwijdering<br><b><i>Spoedige sanering aanbevolen</i></b> |

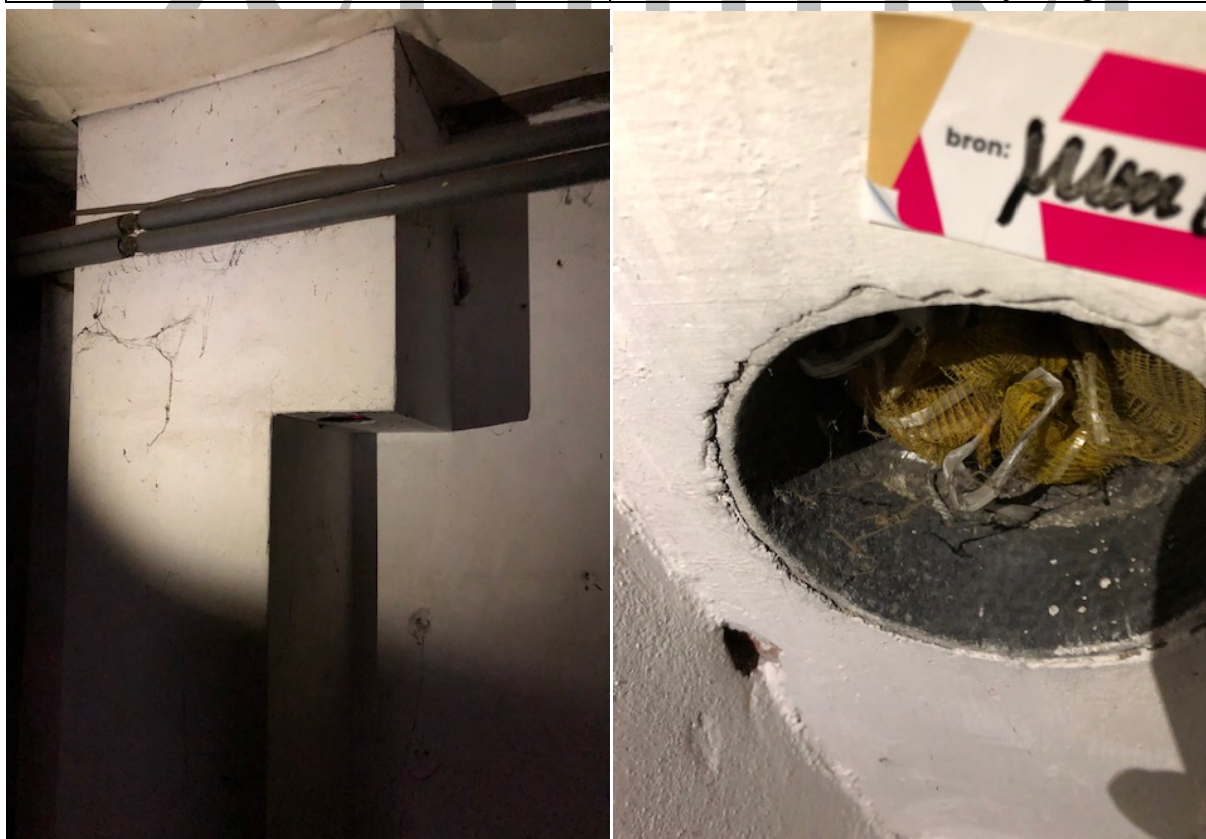
| Bron | Monster | Soort | Locatie | Hoeveelheid | Bevestiging | RK* | Hechtgebonden |
|---|---|---|---|---|---|---|---|
| 06 | MM-06 | Buis | Schoorsteen bg | 0,3 m | Ingestort | 1 | Ja |

| Opmerkingen | Verwijdering door bedrijf dat beschikt over<br>Procescertificaat Asbestverwijdering |

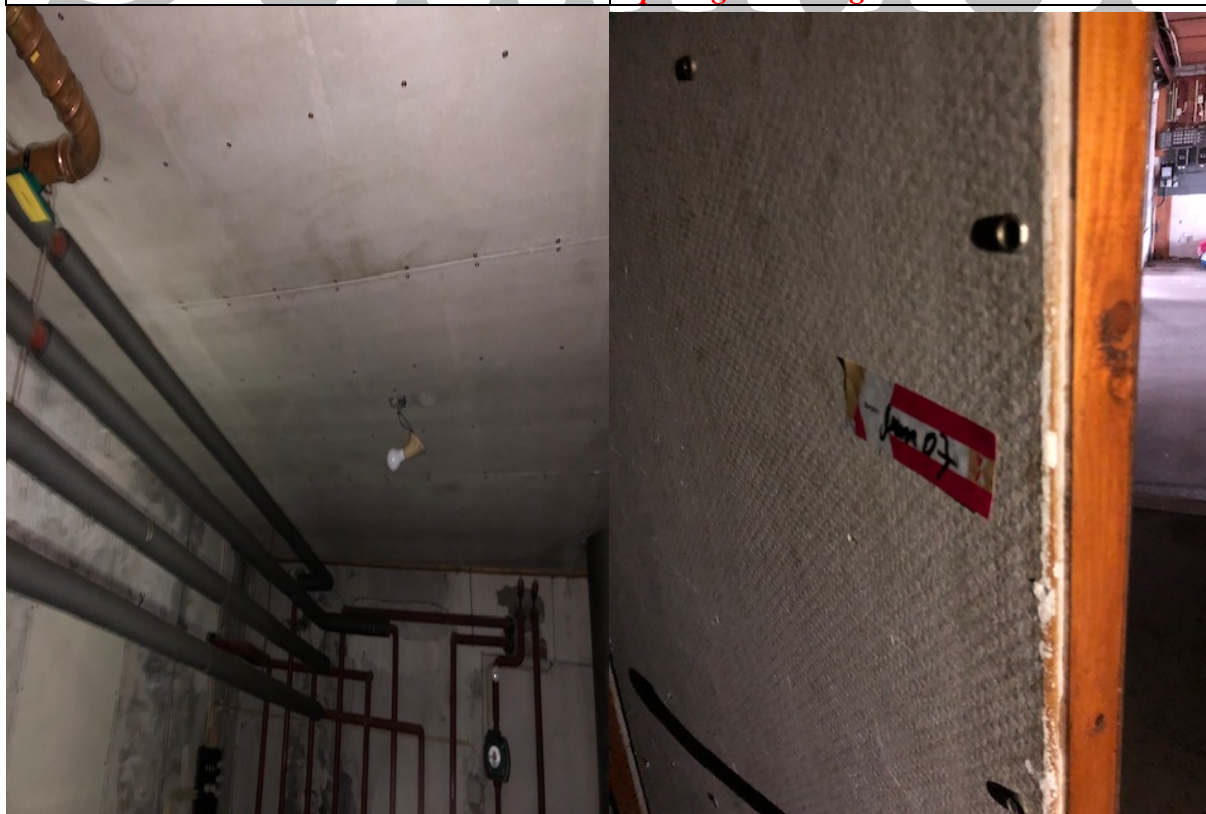
| Bron | Monster | Soort | Locatie | Hoeveelheid | Bevestiging | RK* | Hechtgebonden |
|---|---|---|---|---|---|---|---|
| 07 | MM-07 | Plaat | Wand-, plafond en op deur cv ruimte bg | 16 m2 | Gespijkerd | 2A | Nee |

| Opmerkingen | Verwijdering door bedrijf dat beschikt over<br>Procescertificaat Asbestverwijdering<br><b><i>Spoedige sanering aanbevolen</i></b> |

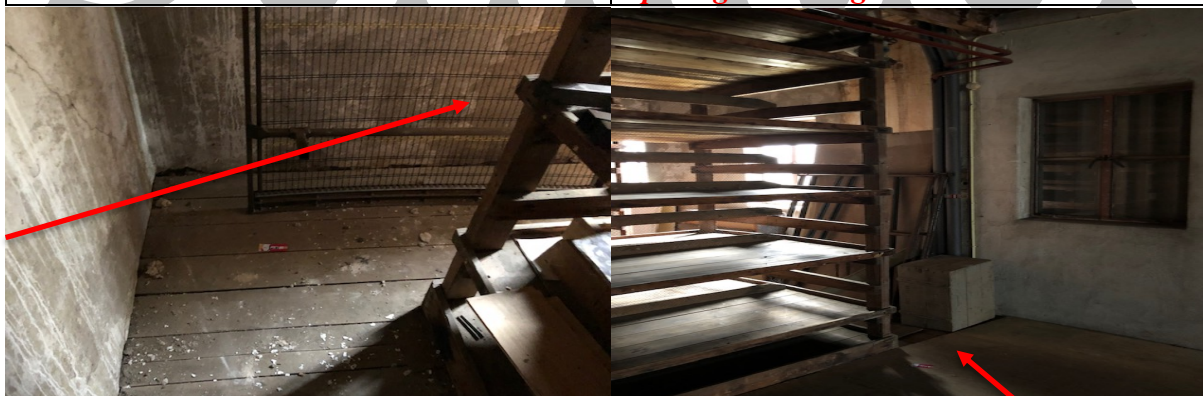
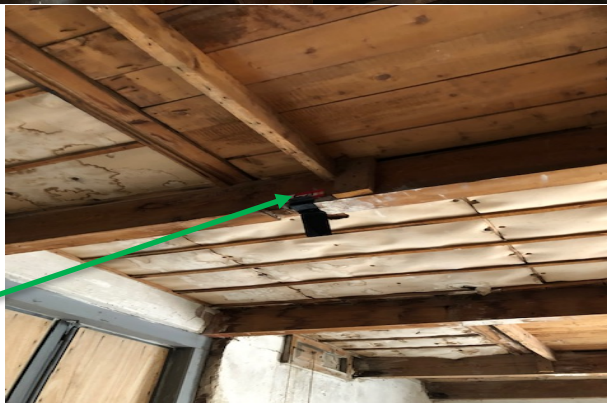
| Bron | Monster | Soort | Locatie | Hoeveelheid | Bevestiging | RK* | Hechtgebonden |
|---|---|---|---|---|---|---|---|
| 08 | KM-02 | Verontreiniging | Bollenschuur 1 <sup>e</sup> etage | 24 m2 | Los | 2 | Nee |

| Opmerkingen | Verwijdering door bedrijf dat beschikt over<br>Procescertificaat Asbestverwijdering<br><b><i>Spoedige sanering aanbevolen</i></b> |

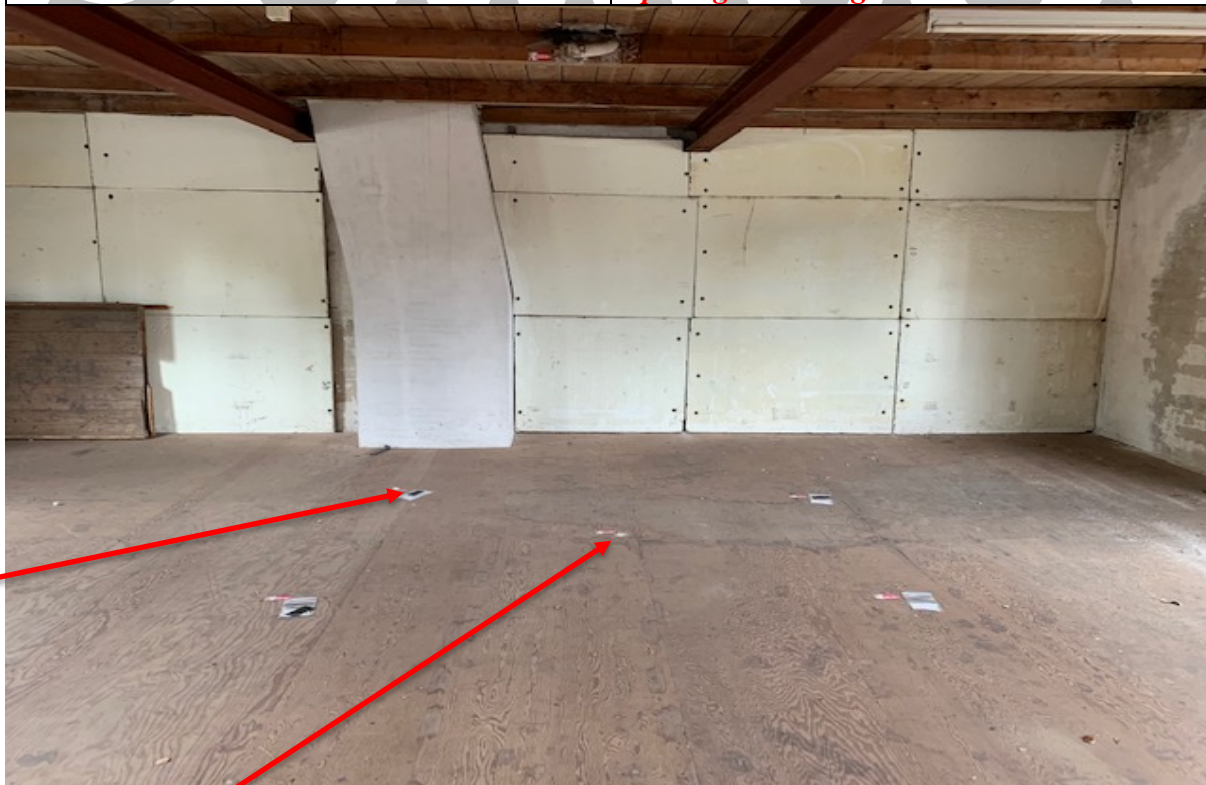
| Bron | Monster | Soort | Locatie | Hoeveelheid | Bevestiging | RK* | Hechtgebonden |
|---|---|---|---|---|---|---|---|
| 09 | KM-04<br>KM-06 | Verontreiniging | Bollenschuur 1 <sup>e</sup> etage | 24 m2 | Los | 2A | Nee |

| Opmerkingen | Verwijdering door bedrijf dat beschikt over<br>Procescertificaat Asbestverwijdering<br><b><i>Spoedige sanering aanbevolen</i></b> |

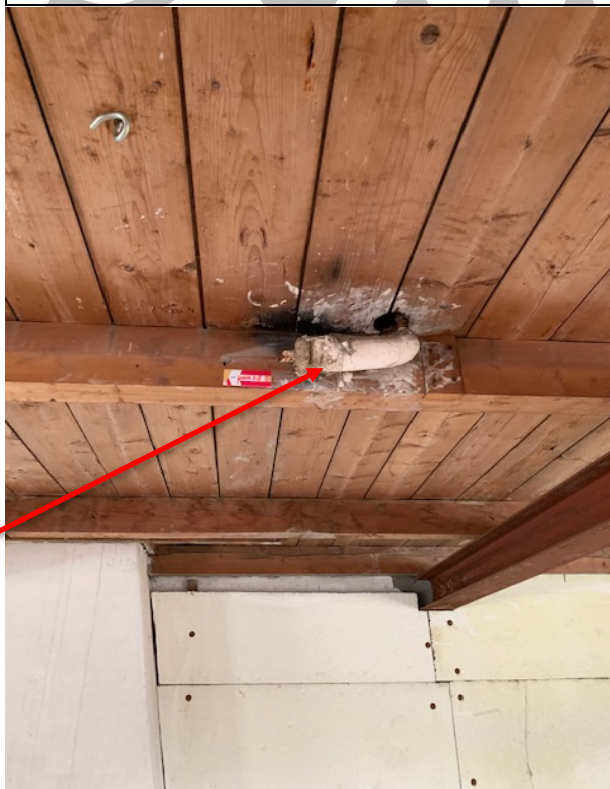
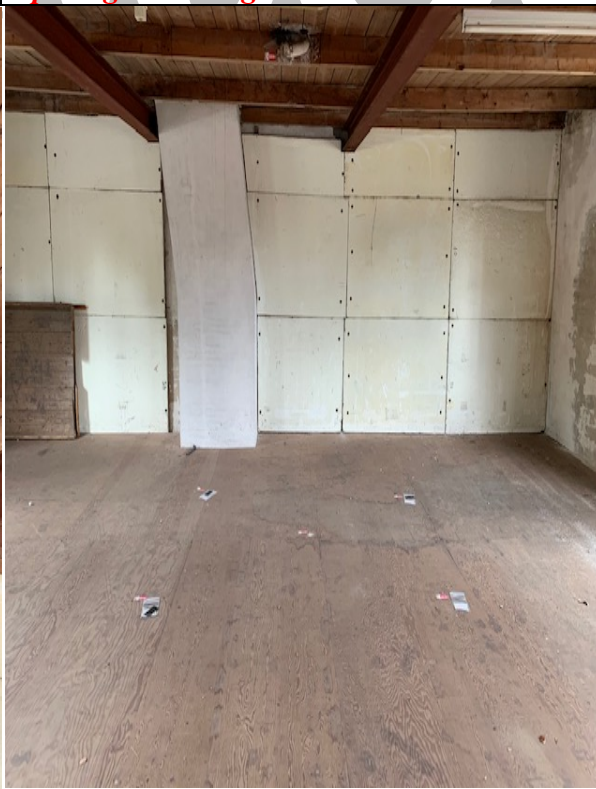
| Bron | Monster | Soort | Locatie | Hoeveelheid | Bevestiging | RK* | Hechtgebonden |
|---|---|---|---|---|---|---|---|
| 10 | MM-08 | Leidingisolatie | Bollenschuur 1 <sup>e</sup> etage | 0,5 m | Gesmeerd | 2A | Nee |

| Opmerkingen | Verwijdering door bedrijf dat beschikt over<br>Procescertificaat Asbestverwijdering<br><b>Spedige sanering aanbevolen</b> |

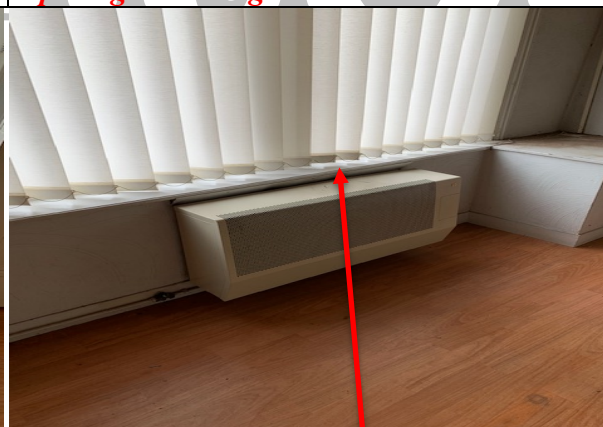
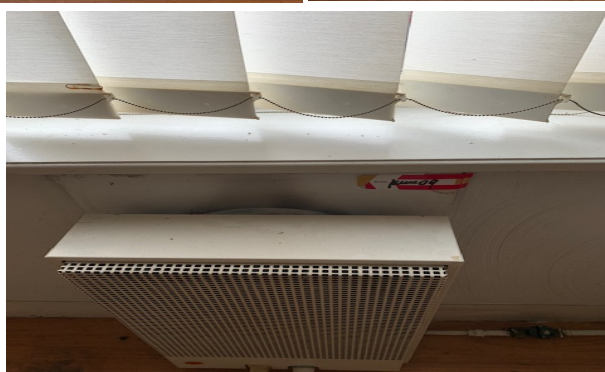
| Bron | Monster | Soort | Locatie | Hoeveelheid | Bevestiging | RK* | Hechtgebonden |
|---|---|---|---|---|---|---|---|
| 11 | MM-09 | Plaat | Kantoor bg | 2 * 1 m2 | Gespijkerd | 2A | Nee |

| Opmerkingen | Verwijdering door bedrijf dat beschikt over<br>Procescertificaat Asbestverwijdering<br><b>Spedige sanering aanbevolen</b> |

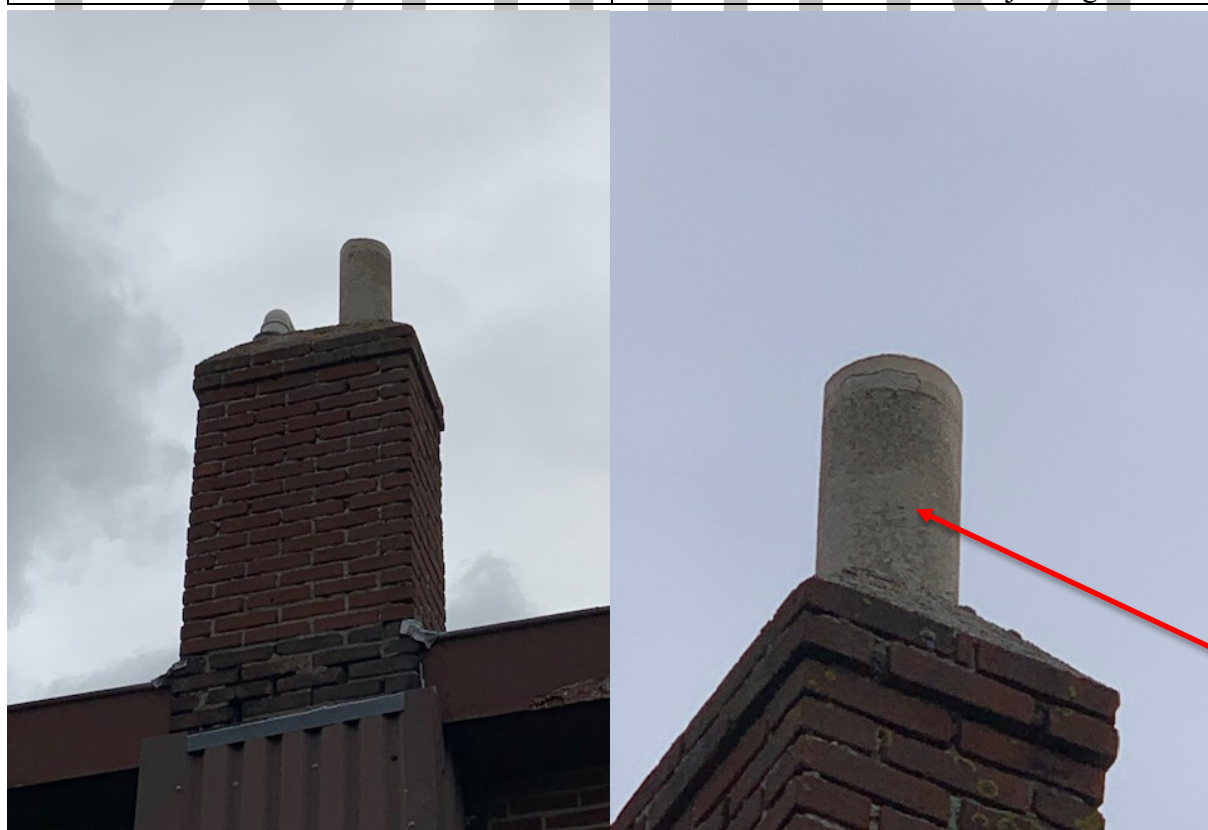
| Bron | Monster | Soort | Locatie | Hoeveelheid | Bevestiging | RK* | Hechtgebonden |
|---|---|---|---|---|---|---|---|
| 12 | MM-10 | Buis | Schoorsteen | 1 m | Ingemetseld | 2 | Ja |

| Opmerkingen | Verwijdering door bedrijf dat beschikt over<br>Procescertificaat Asbestverwijdering |
