**RAPPORT  
betreffende een  
verkennend  
bodemonderzoek  
Veenenburgerlaan  
te Hillegom**

Datum : 26 juli 2018  
Kenmerk : 1805L529/JHA/rap1.1

Opdrachtgever : De heer J.J.H. Boot  
: Leidsestraat 100  
: 2181 DR Hillegom

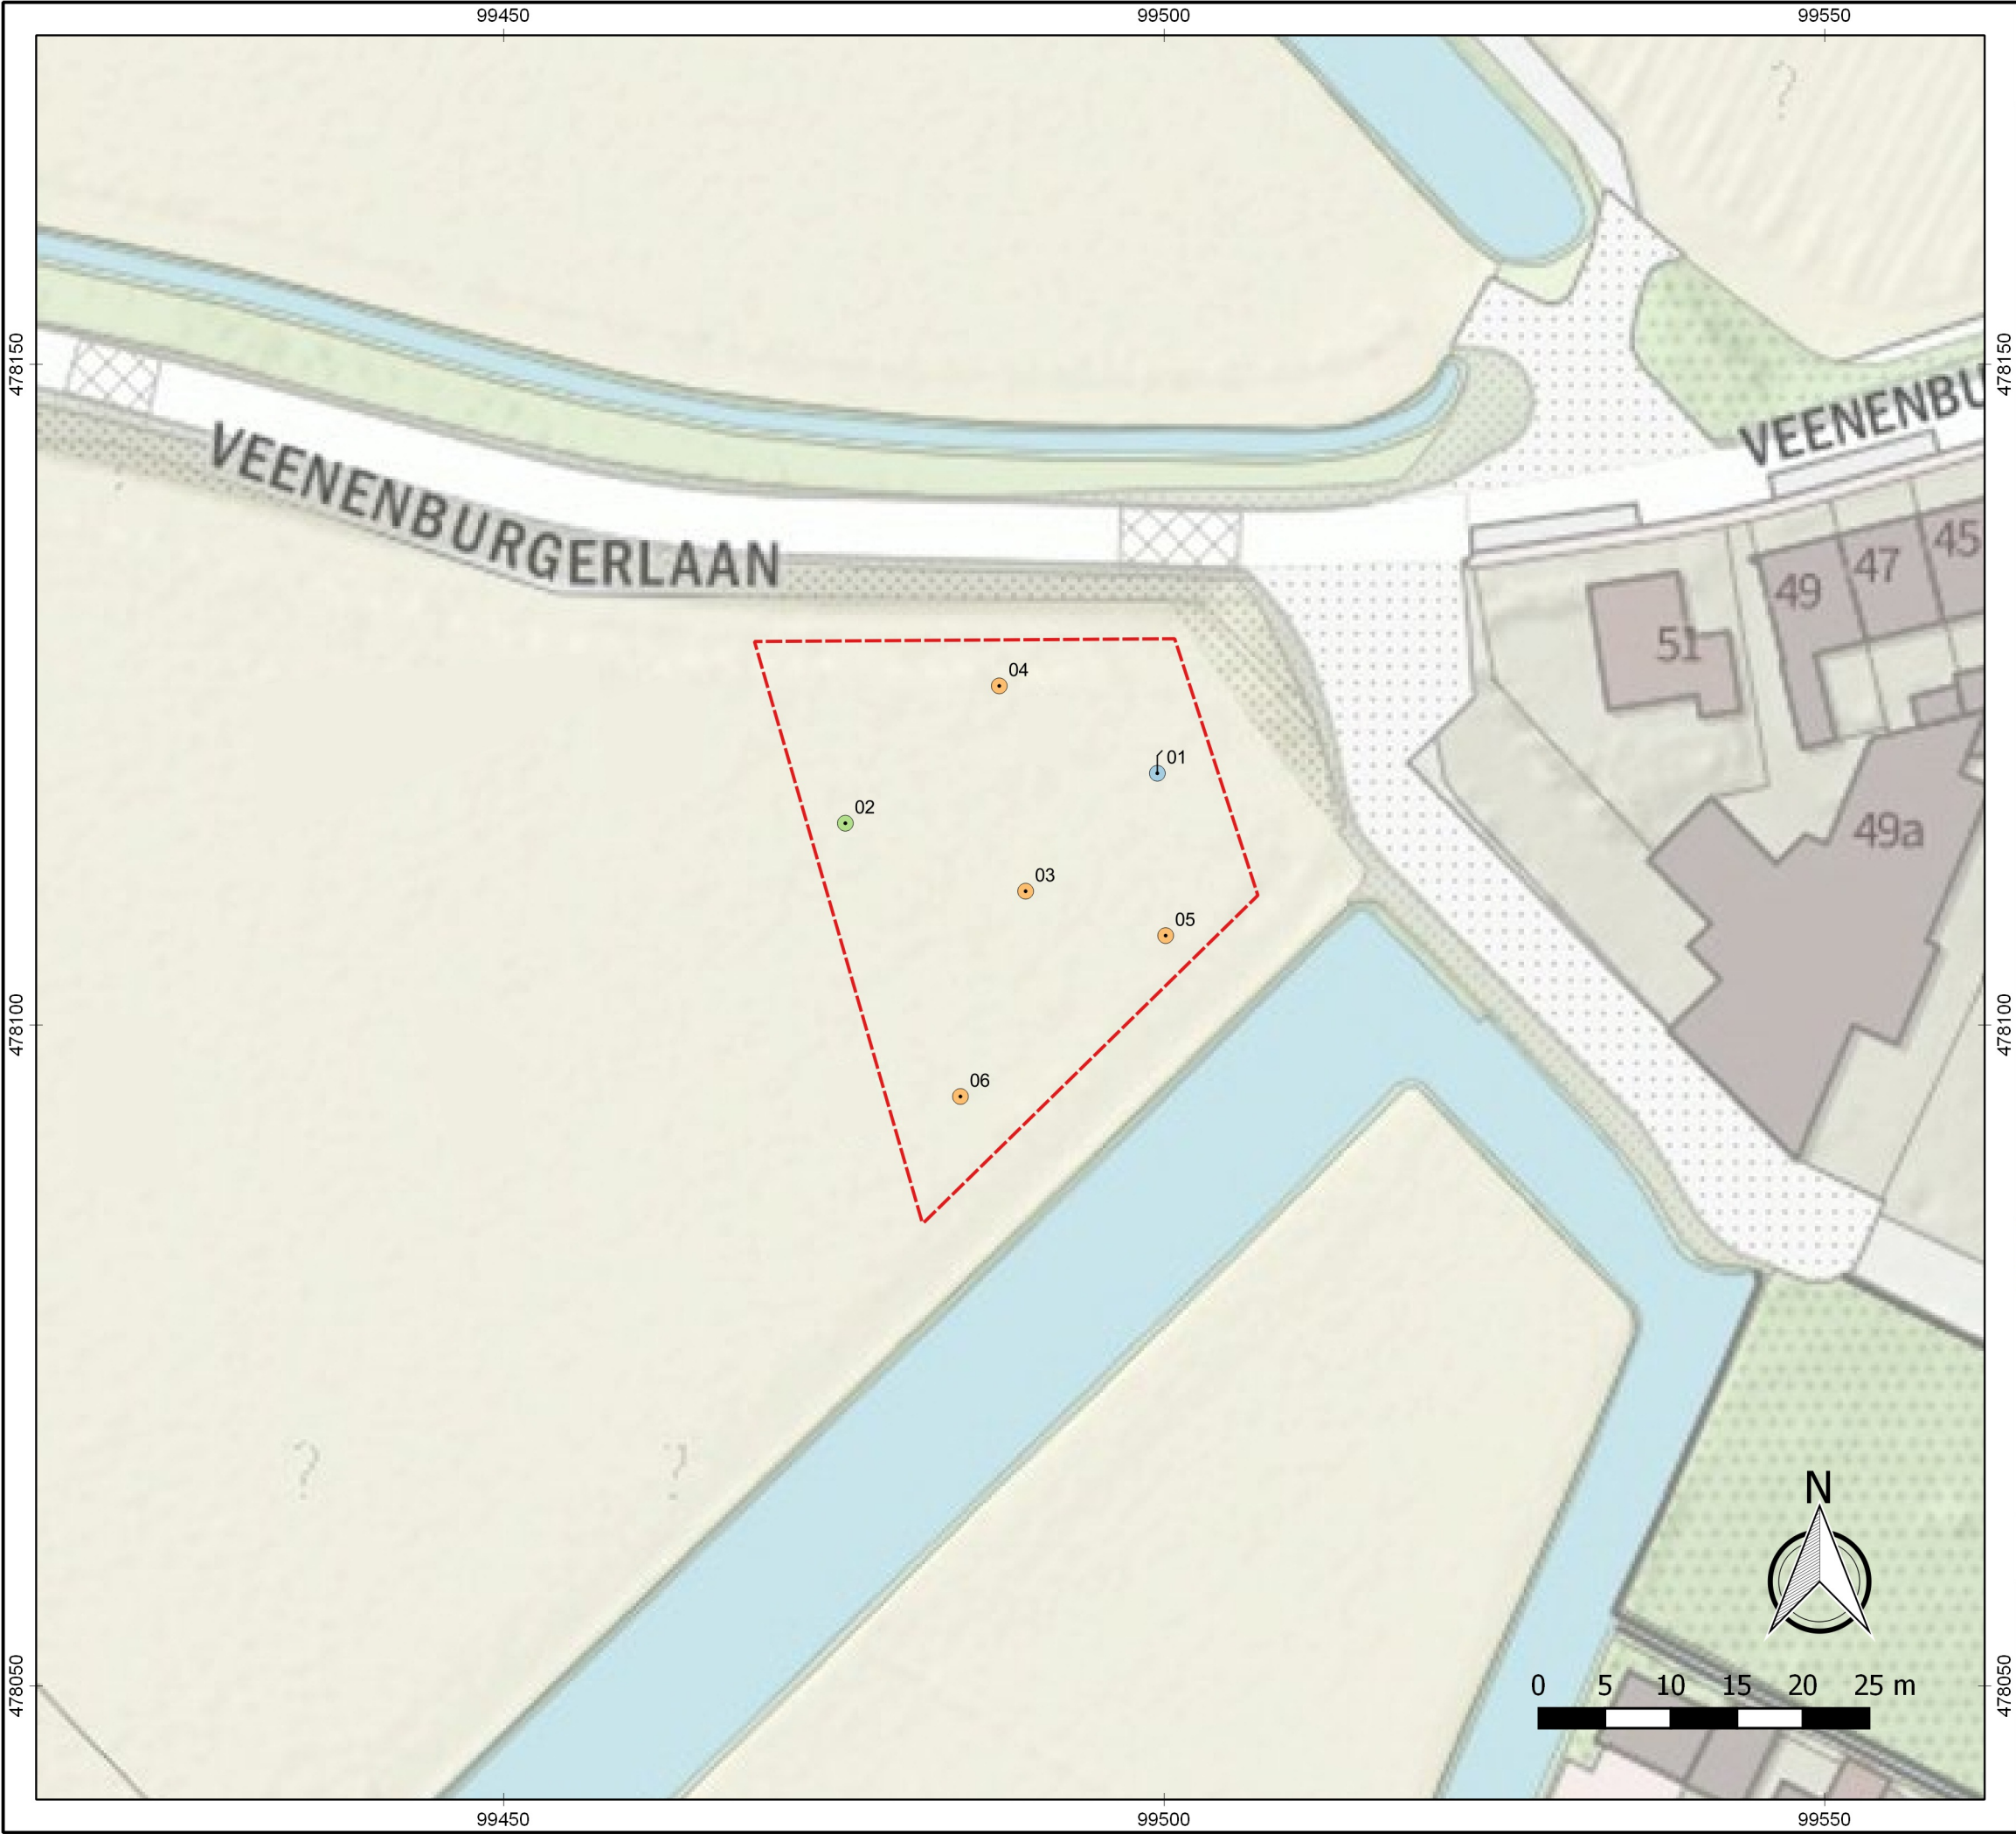
1.2 Situatietekening

De veldwerkzaamheden zijn op 3 juli 2018 uitgevoerd. Op 10 juli 2018 heeft bemonstering van het grondwater plaatsgevonden. De uitgevoerde boringen zijn beschreven in tabel 4. De onderzoekslocatie en de posities van de meetpunten zijn weergegeven in de situatietekening van bijlage 1.2.

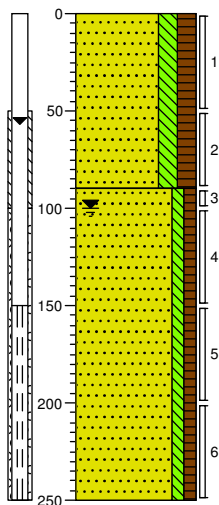
01

0 landbouwgrond  
Zand, matig fijn, matig siltig, matig  
humeus, donkerbruin,  
Edelmanboor

-90  
Zand, matig grof, zwak siltig, zwak  
humeus, neutraalgrijs,  
Edelmanboor

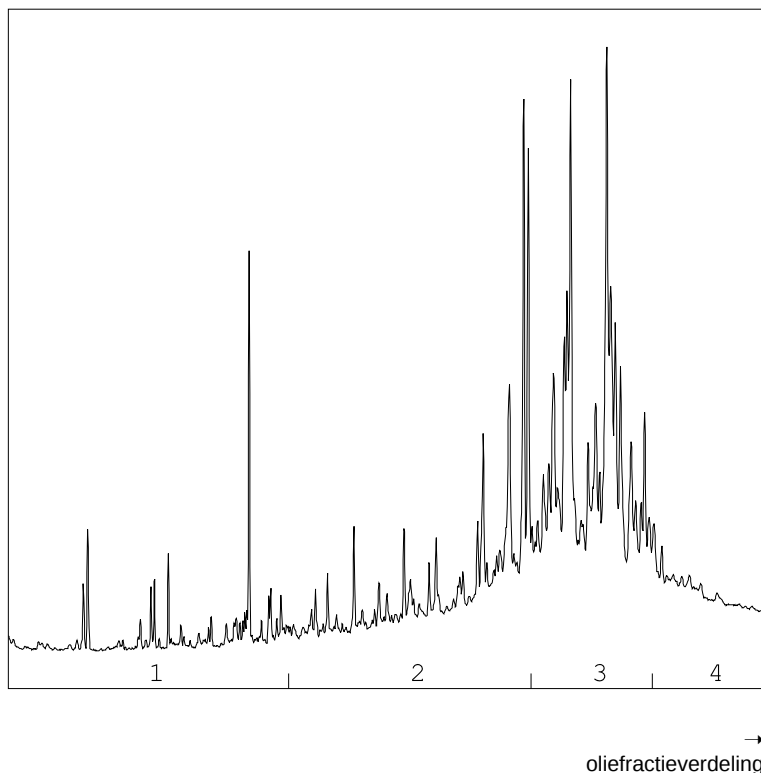
## OLIECHROMATOGRAM

Monstercode : 5710630  
Project omschrijving : 1805L529-Veenenburgerlaan te Hillegom  
Uw referentie : MM01 01 (0-50) 02 (0-50) 03 (0-50) 04 (0-50) 05 (0-50) 06 (0-50)  
Methode : minerale olie (florisil clean-up)

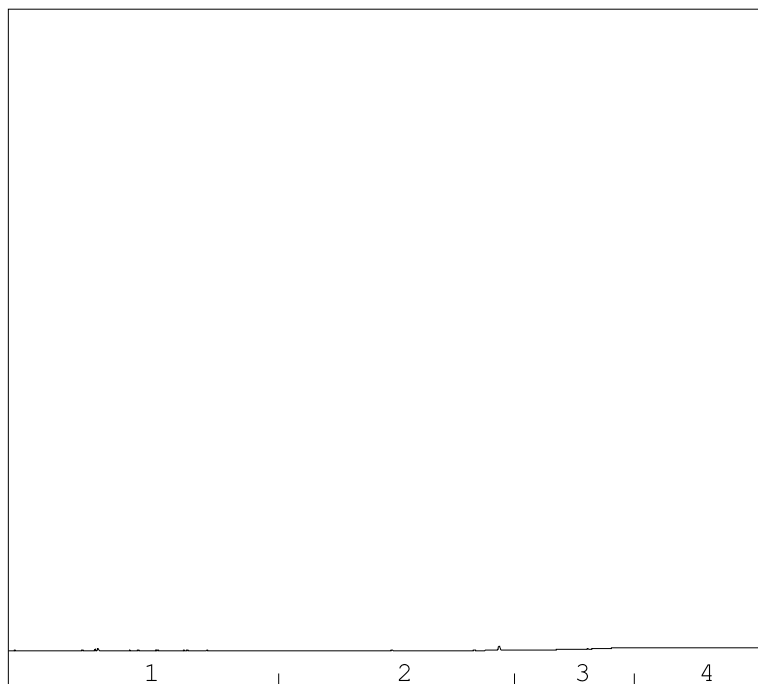
## OLIECHROMATOGRAM

Monstercode : 5717396  
Project omschrijving : 1805L529-Veenenburgerlaan te Hillegom  
Uw referentie : 01-1-1 01 (150-250)  
Methode : minerale olie (florisil clean-up)

minerale olie gehalte: <50 µg/l
