## Vossepolder te Hillegom

Milieuhygiënisch vooronderzoek  
Verkennend milieukundig bodemonderzoek  
Verkennend asbestonderzoek

Kenmerk : A2243/PBE/rap1  
Datum : 3 maart 2022

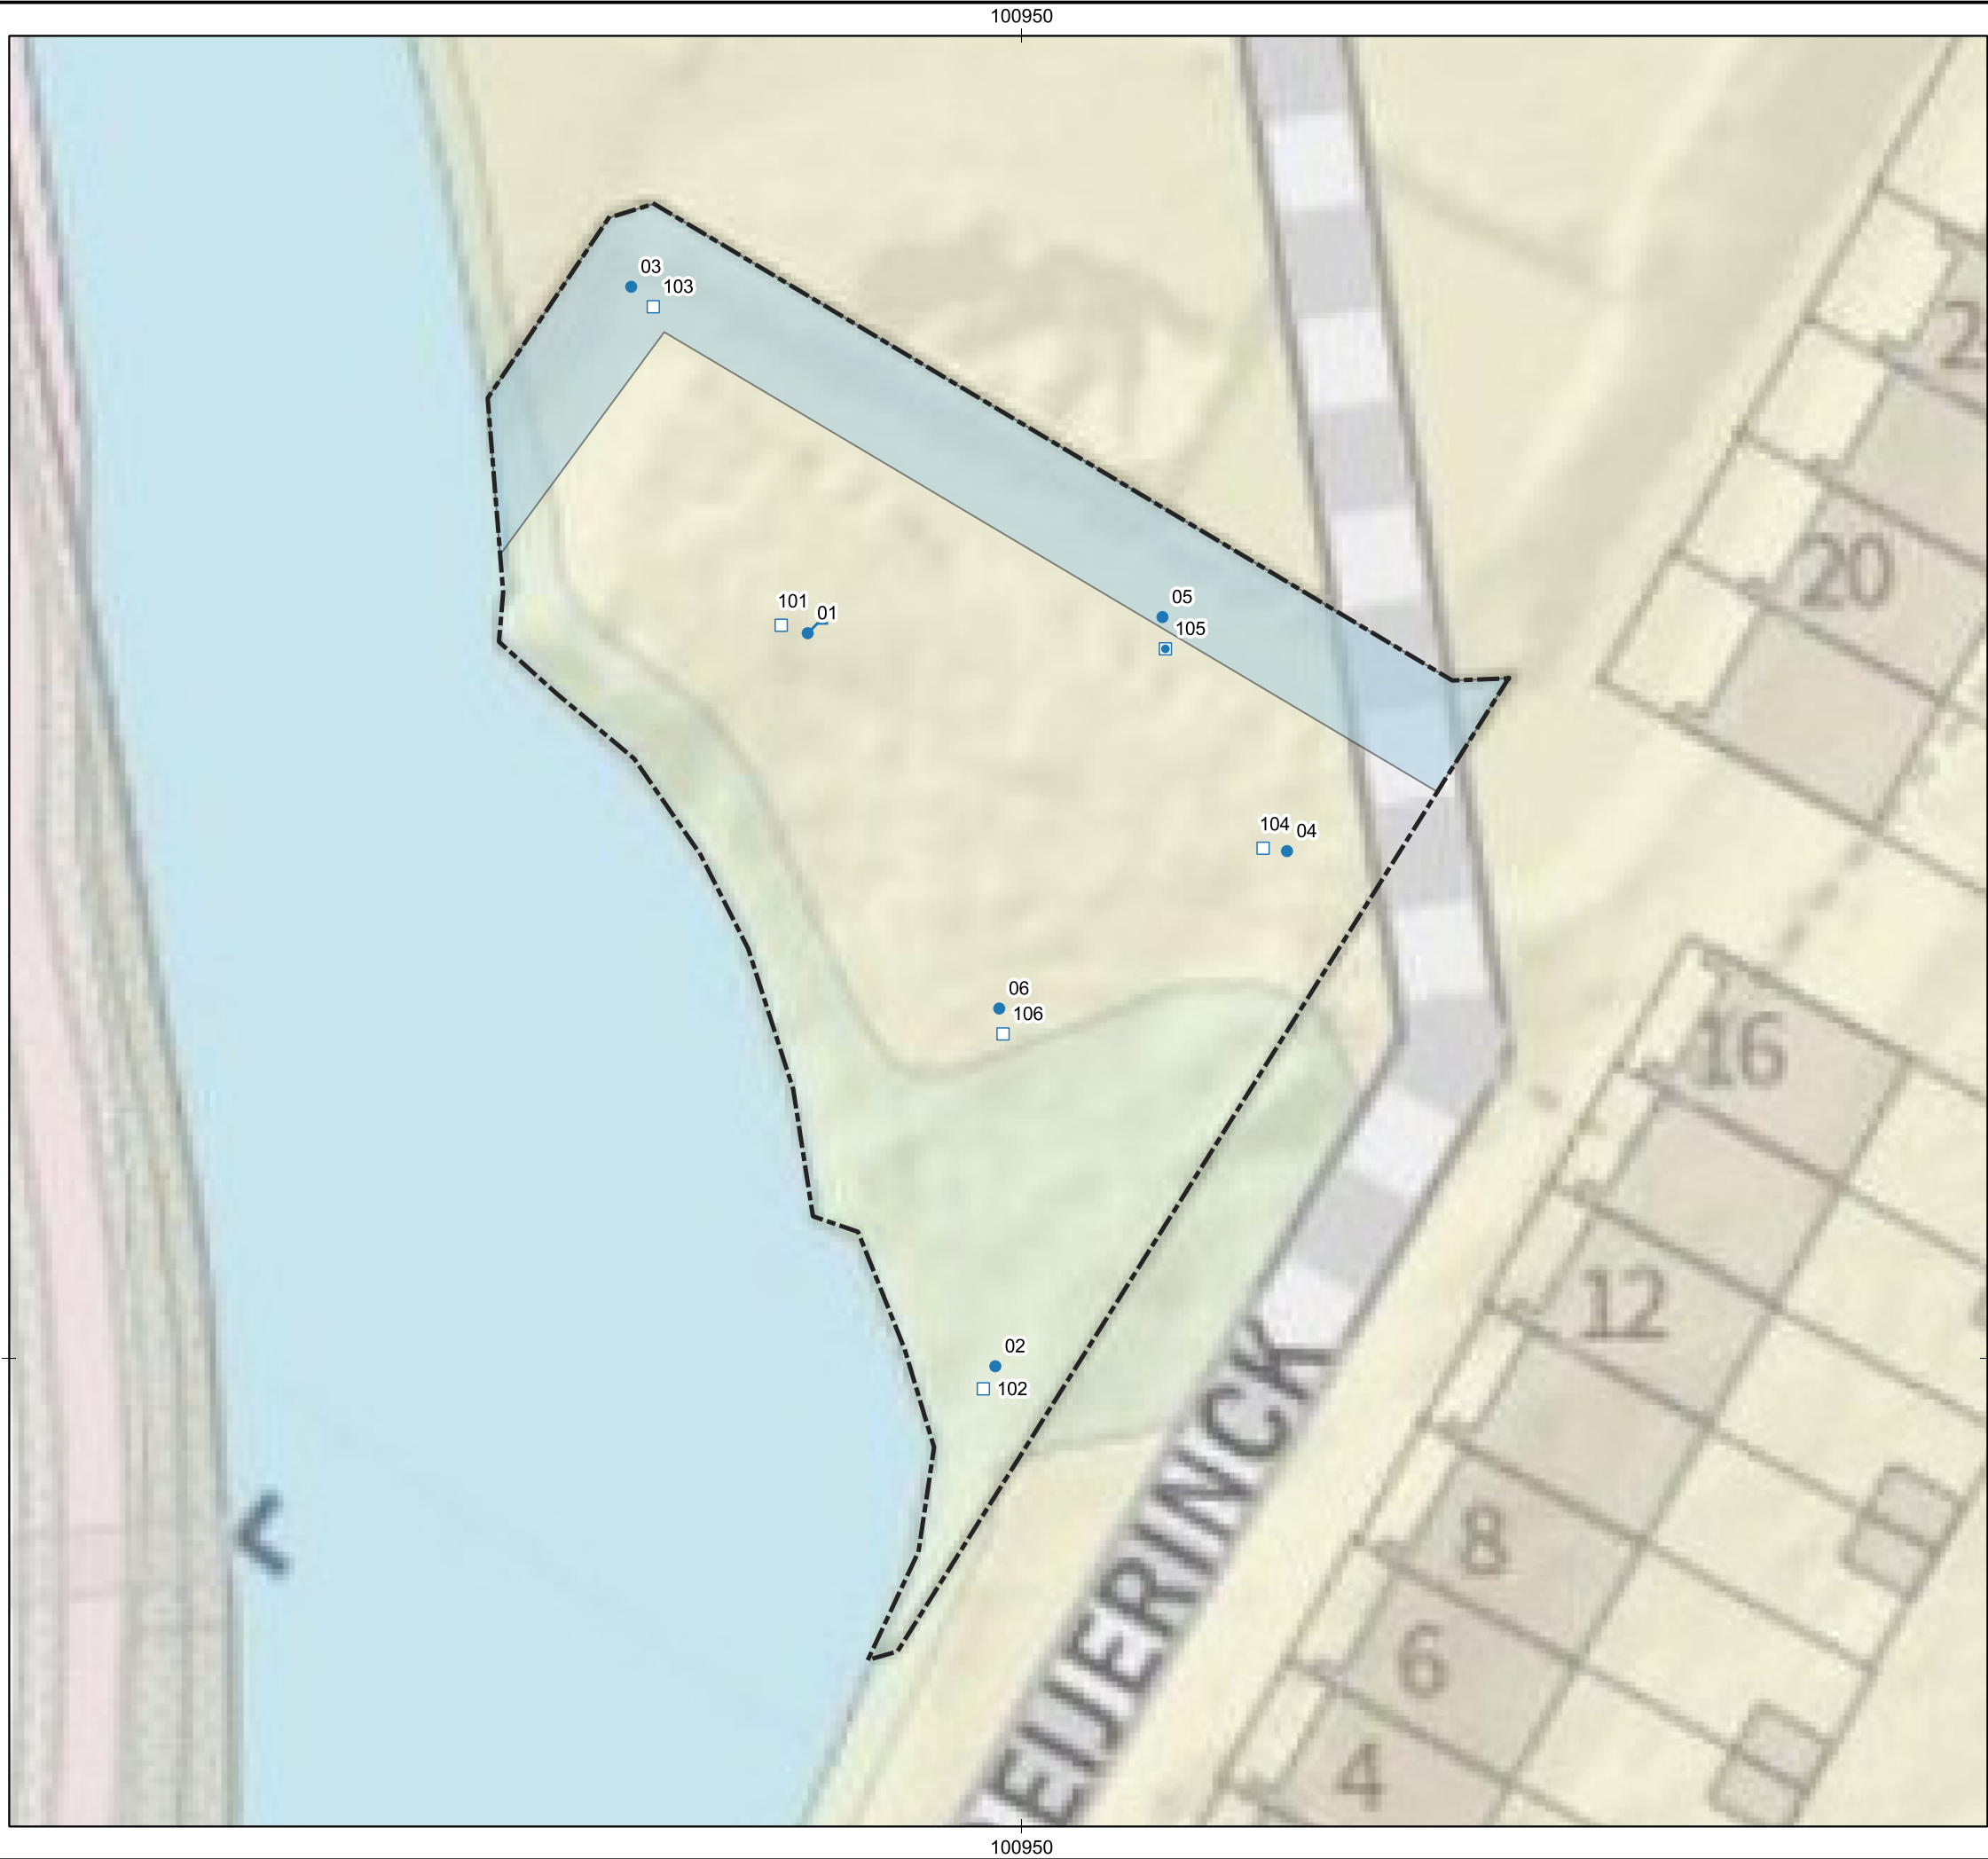
**BIJLAGE 1.2**  
Situatietekening

Een samenvatting van de tijdens het veldonderzoek uitgevoerde werkzaamheden is opgenomen in de navolgende tabel. De posities van de genoemde meetpunten zijn weergegeven op situatietekening 1.2 die in bijlage 1 is opgenomen.

- Plangebied
- Recent gedempte sloot
- Boringen**
- Asbestgat
- Asbestgat met boring
- Boring
- Boring met peilbuis
