## 3<sup>e</sup> Loosterweg 130 te Hillegom

Verkennd milieukundig bodemonderzoek (actualisatie)

Kenmerk : 1904M575/PMU/rap1  
Datum : 18 juli 2019

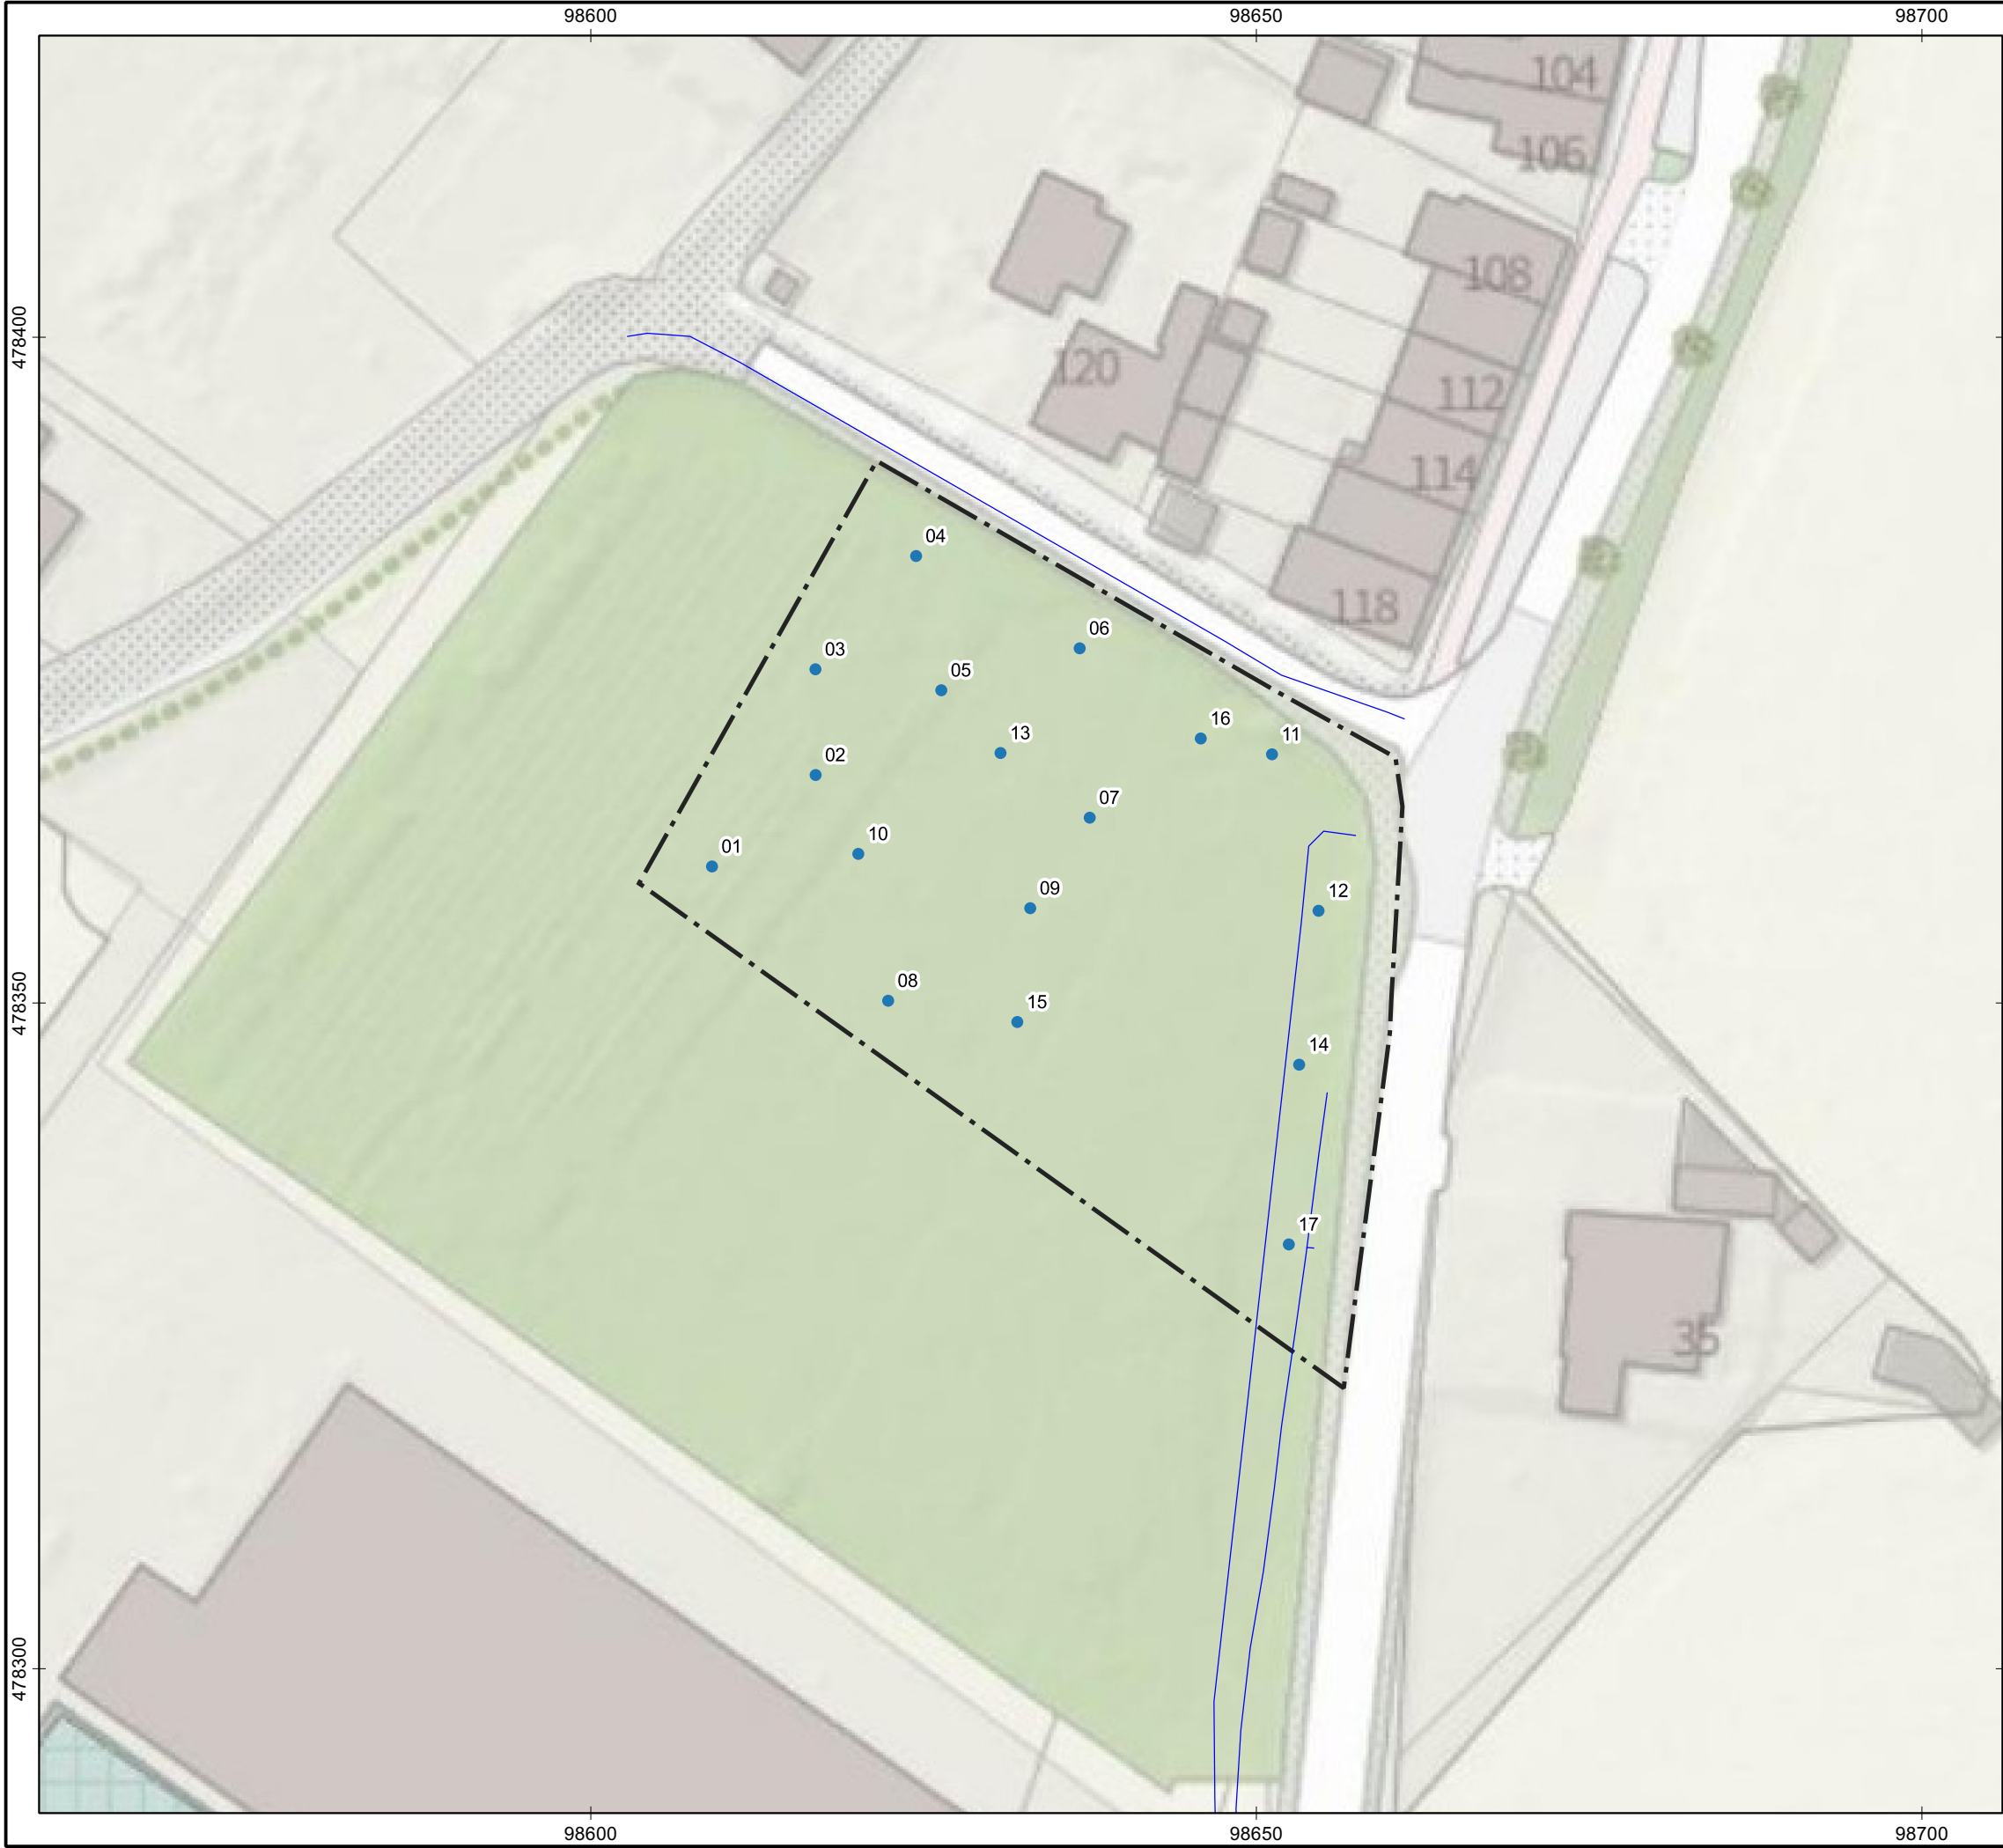
### **1.2 SITUATIETEKENING MET BOORPUNTEN**

- In de bovengrond is ter plaatse boring 01 resten plastic waargenomen. In de overige boringen zijn geen bijmengingen met bodemvreemde materialen waargenomen.

- Legenda**
- - Plangebied
  - Boorpunten
    - Boring tot 0.5 m-mv
  - Kabels en leidingen
    - Water
