**PROJECT 30762-01**

**VERKENNEND BODEM- EN ASBESTONDERZOEK  
VAN DEN ENDELAAN 70 EN MOLENSTRAAT 24  
TE HILLEGOM**

*Versie II, incl. aanvullend bodem- en asbestonderzoek  
n.a.v. brand*

| <i>Datum rapport</i> | 10 januari 2023 |

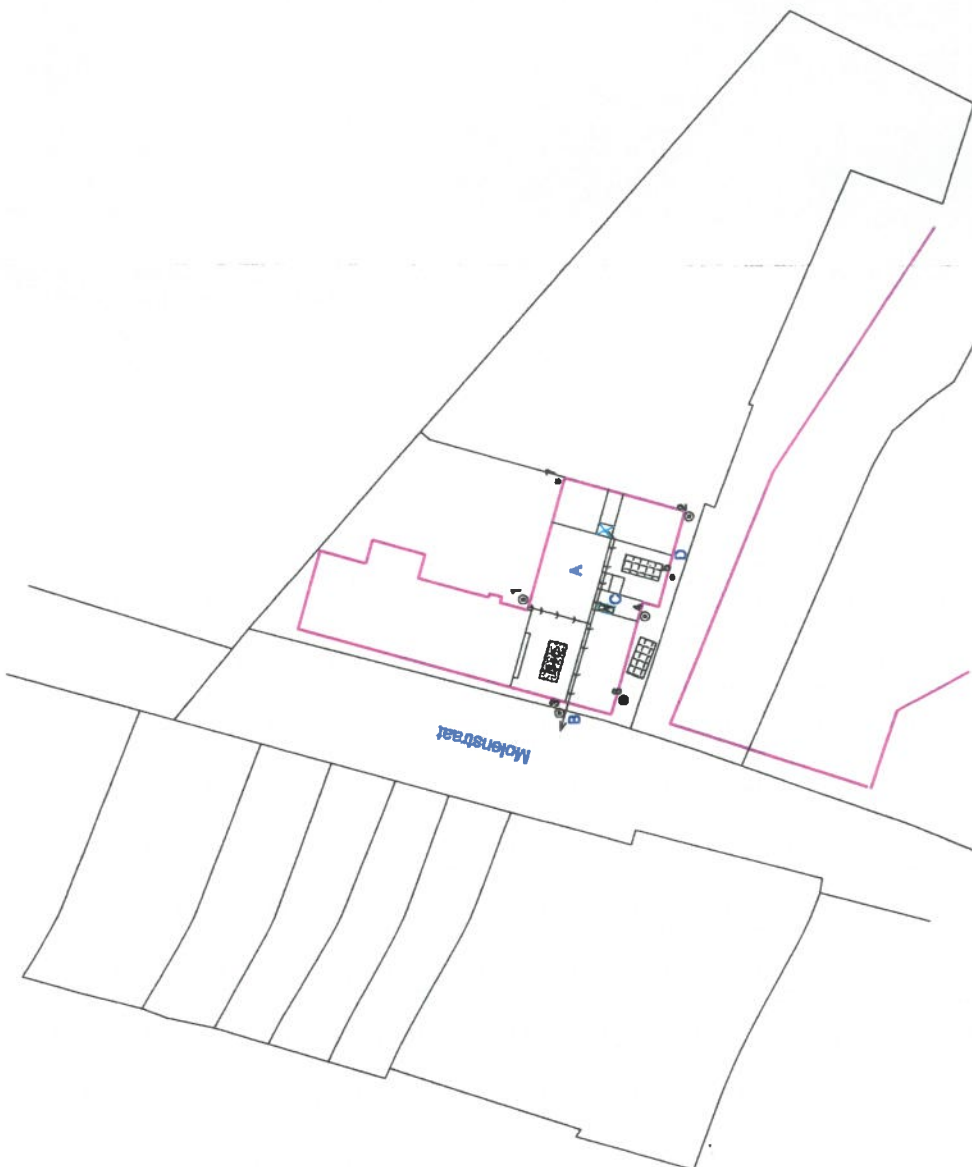
NAAM: Drukkerij Pelhad  
Adres : Molenstraat 22  
Plaats: Hillegom

- A = Drukkerij ind. spoelbak
- B = Ritsering
- C = Opslag inbden en ontwikkelaar
- D = Overig terrein

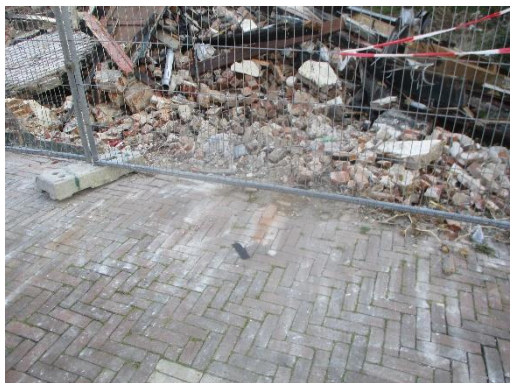
| Bronnummer | | 4 | Monsternummer | | KM2 |
|---|---|---|---|---|---|
| Type materiaal | : | Kleefmonster | Toepassing | : | kleefmonster |
| Type asbest | : | Geen asbest aangetroffen | Percentage | : | < 0,1 % |

| Bronnummer | | 4 | Monsternummer | | KM2 |
|---|---|---|---|---|---|
| Conclusie & aanbeveling | Op het kleefmonster zijn geen norm overschrijdende concentraties aangetroffen, verdere maatregelen zijn dan ook niet noodzakelijk | | | | |

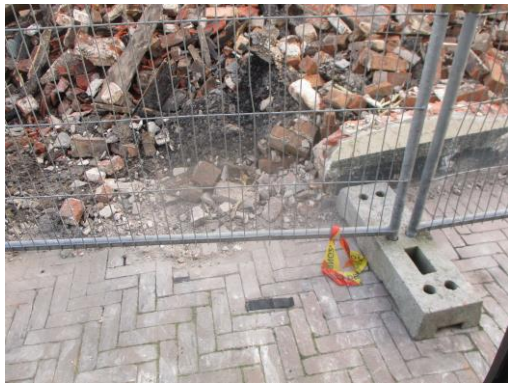
| Bronnummer | | 5 | Monsternummer | | KM3 |
|---|---|---|---|---|---|
| Type materiaal | : | Kleefmonster | Toepassing | : | kleefmonster |
| Type asbest | : | Geen asbest aangetroffen | Percentage | : | < 0,1 % |

| Bronnummer | | 5 | Monsternummer | | KM3 |
|---|---|---|---|---|---|
| Conclusie & aanbeveling | Op het kleefmonster zijn geen norm overschrijdende concentraties aangetroffen, verdere maatregelen zijn dan ook niet noodzakelijk | | | | |

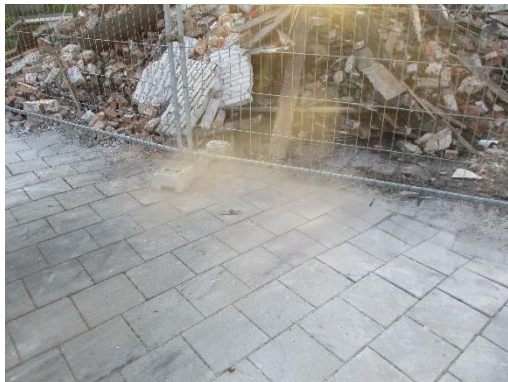
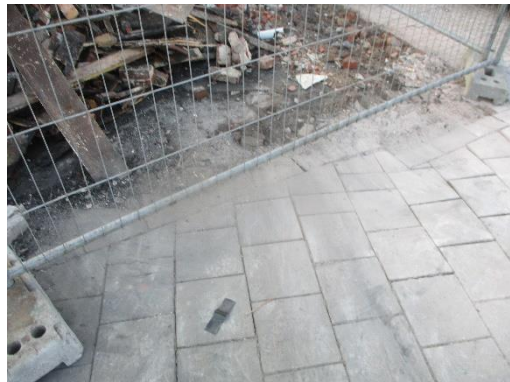
| Bronnummer | | 6 | Monsternummer | | KM4 |
|---|---|---|---|---|---|
| Type materiaal | : | Kleefmonster | Toepassing | : | kleefmonster |
| Type asbest | : | Geen asbest aangetroffen | Percentage | : | < 0,1 % |

| Bronnummer | | 6 | Monsternummer | | KM4 |
|---|---|---|---|---|---|
| Conclusie & aanbeveling | Op het kleefmonster zijn geen norm overschrijdende concentraties aangetroffen, verdere maatregelen zijn dan ook niet noodzakelijk | | | | |

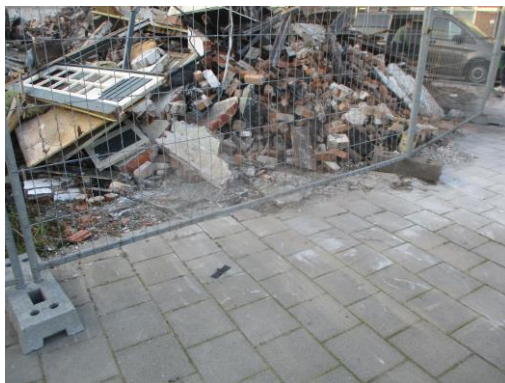
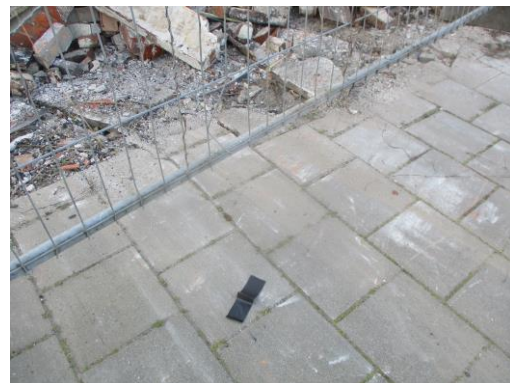
| Bronnummer | | 7 | Monsternummer | | KM5 | |
|---|---|---|---|---|---|---|
| Type materiaal | : | Kleefmonster | | Toepassing | : | kleefmonster |
| Type asbest | : | Geen asbest aangetroffen | | Percentage | : | < 0,1 % |

| Bronnummer | | 7 | Monsternummer | | KM5 | |
|---|---|---|---|---|---|---|
| Conclusie & aanbeveling | Op het kleefmonster zijn geen norm overschrijdende concentraties aangetroffen, verdere maatregelen zijn dan ook niet noodzakelijk | | | | | |
