**VERKENNEND BODEMONDERZOEK  
VOLGENS NEN 5740  
GOED WONEN FASE 2 TE HILLEGOM**

Projectnummer : ANL19-4411  
Periode onderzoek : Juli 2019  
Datum rapportage : 8 augustus 2019

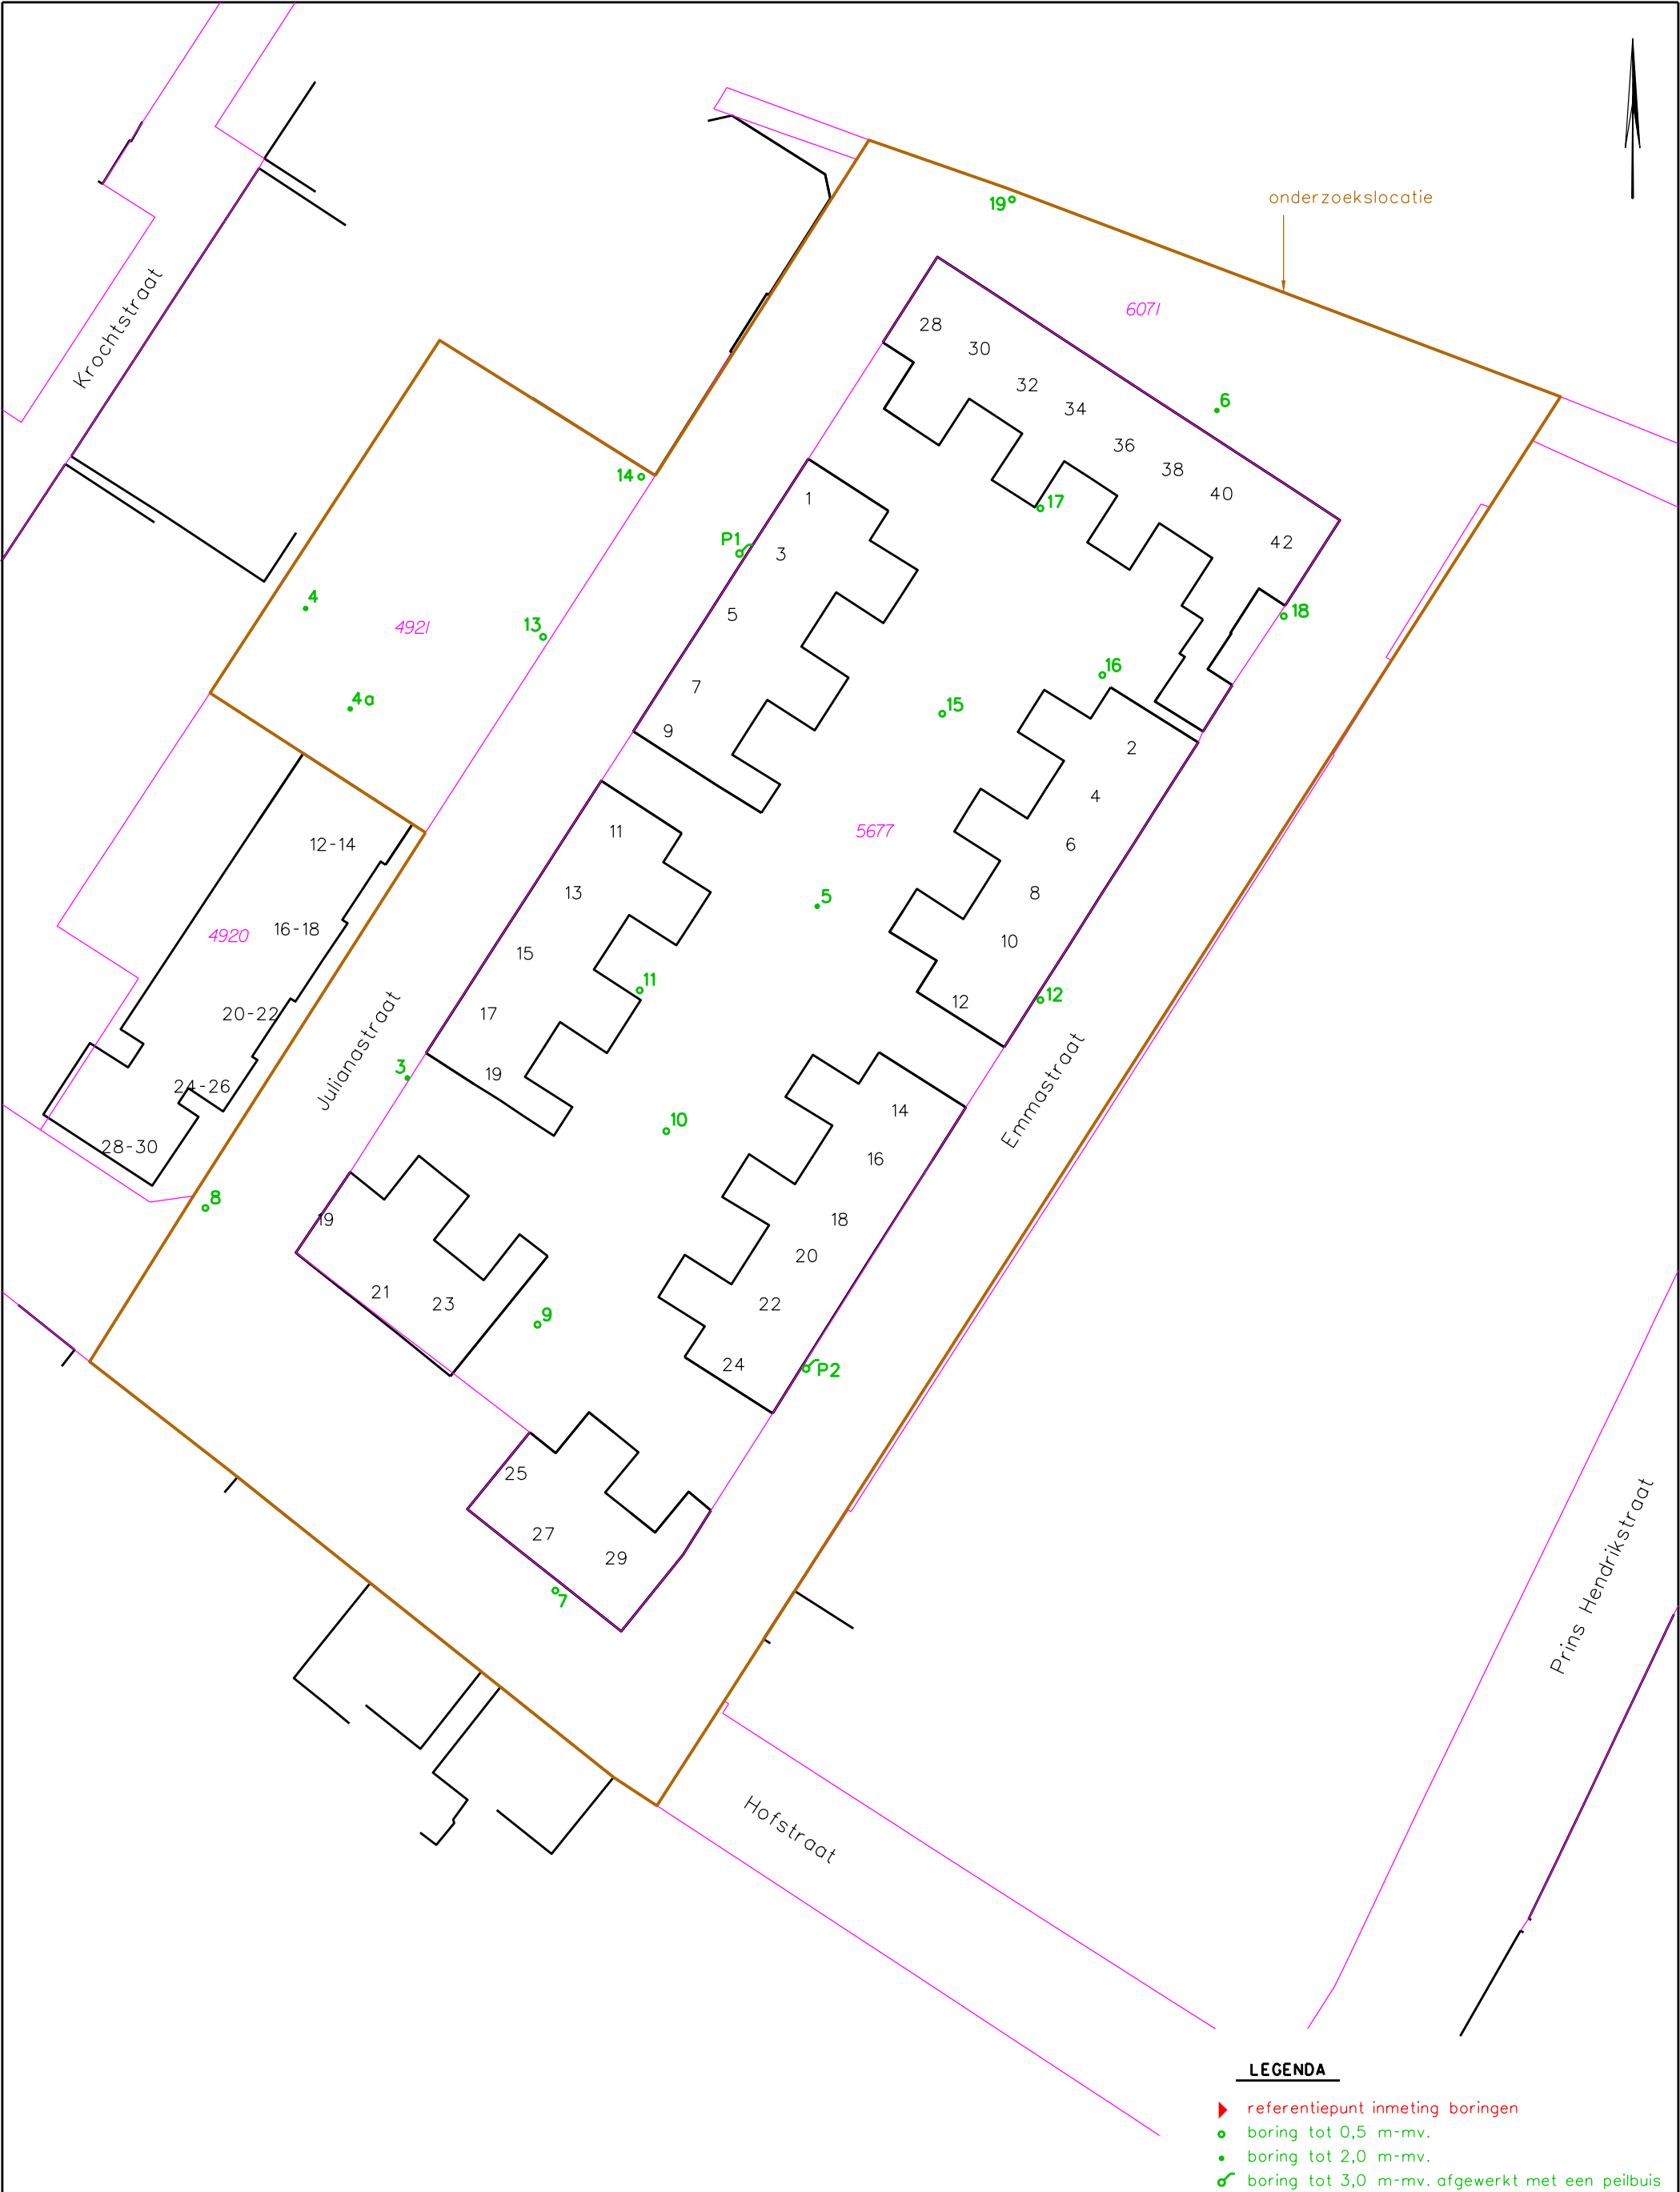
### **Situatietekening onderzoekslocatie**

| onderwerp: overzichtstekening en locatie boringen | | | |

De grond is, afhankelijk van de zintuiglijke waarnemingen en bodemopbouw, per 0,5 m bemonsterd. De situering van de boorpunten en de peilbuis is weergegeven in bijlage 2. De boorbeschrijvingen zijn opgenomen in bijlage 3.
