**RAPPORT  
betreffende een  
verkennd  
bodemonderzoek  
Vossepolder (locatie 3)  
te Hillegom**

Datum : 10 januari 2017  
Kenmerk : 1610J751/DBI/rap3  
Auteur : De heer D.D.C.A. Bijl

Opdrachtgever : BügelHajema  
: Mevrouw J. Pronk  
: Utrechtseweg 7  
: 3811 NA Amersfoort

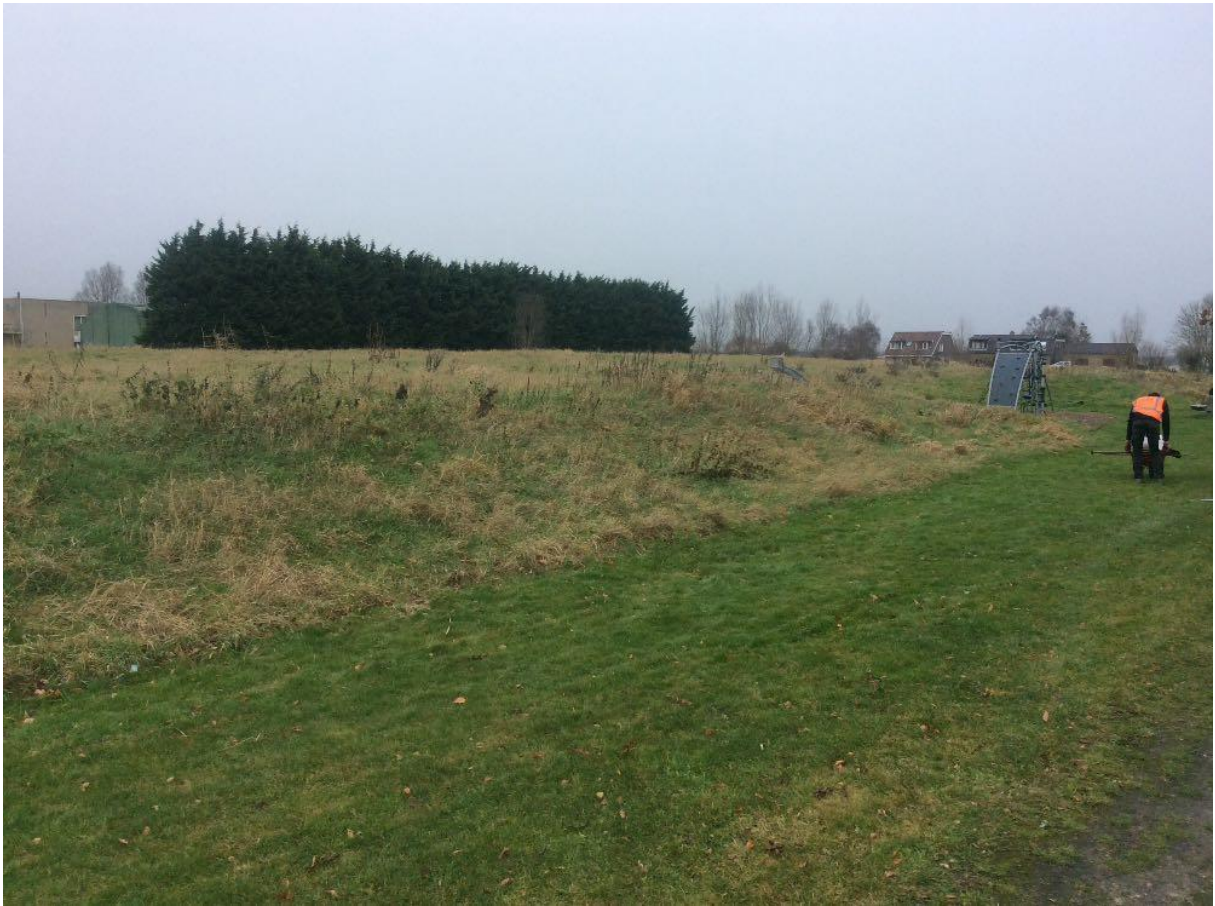
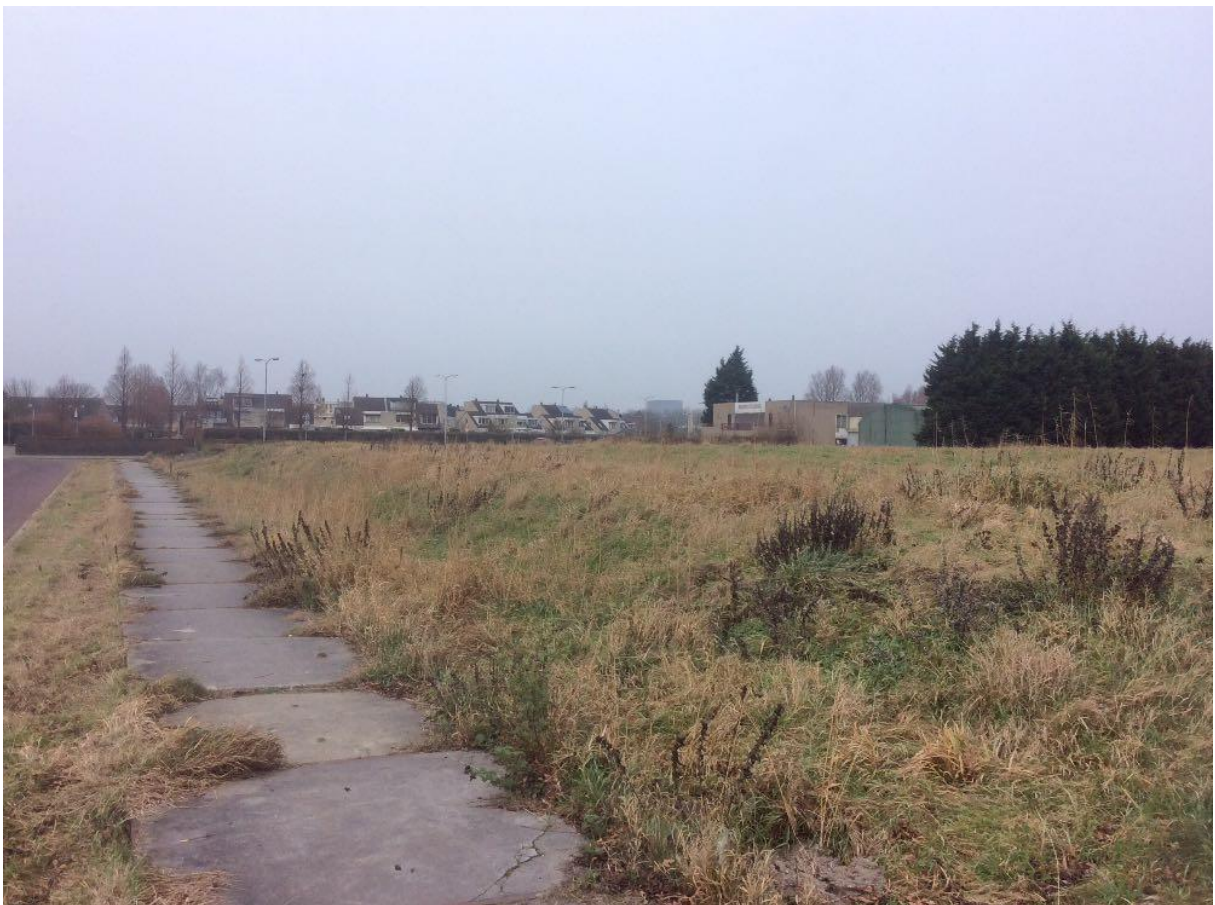
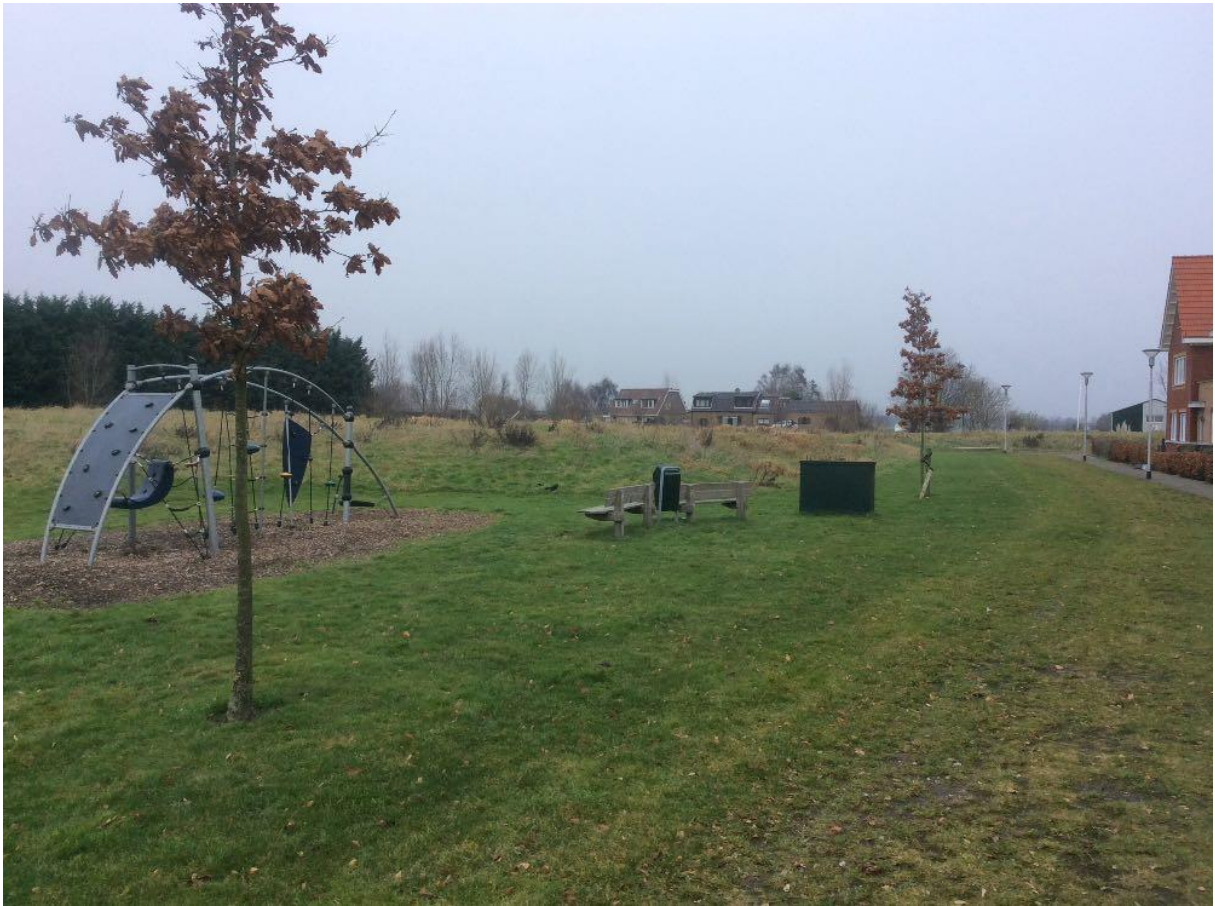
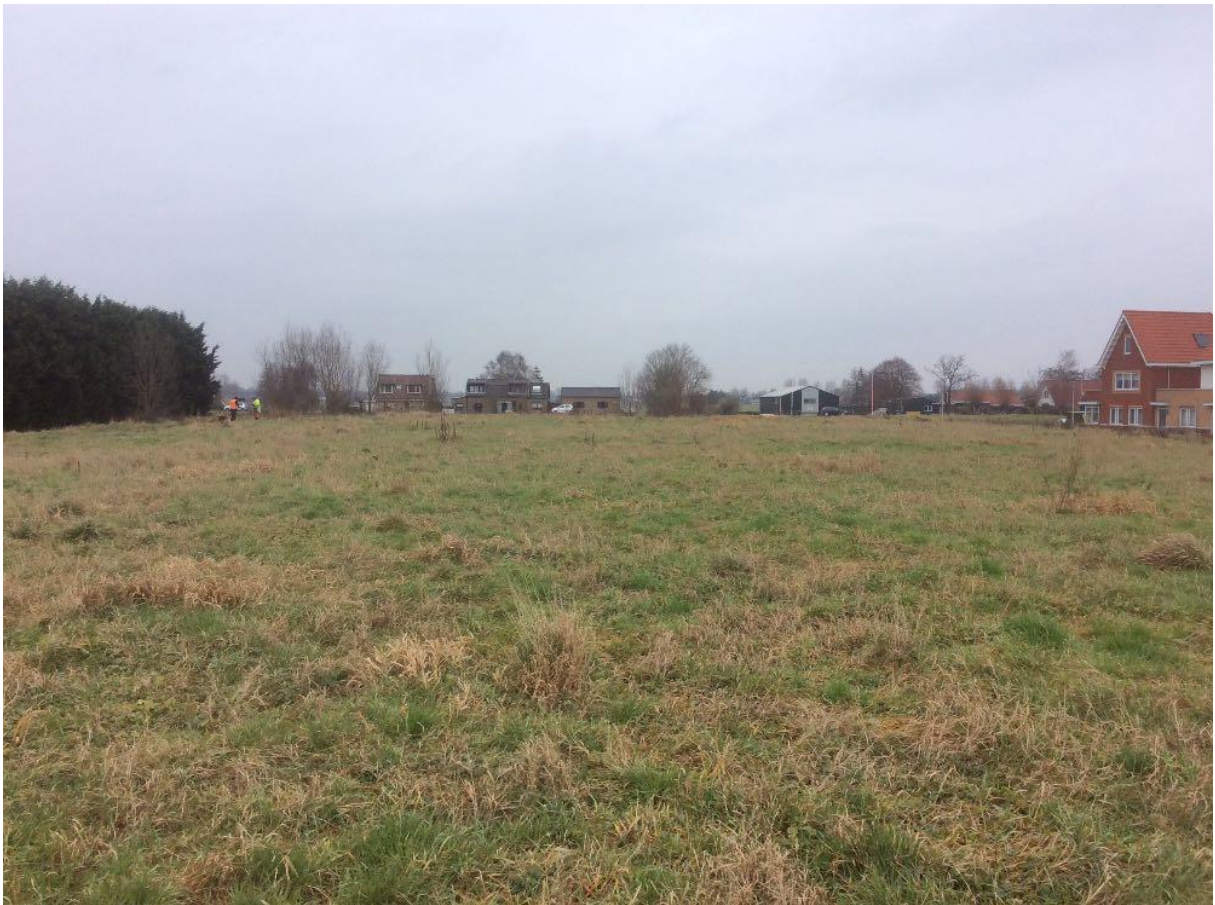
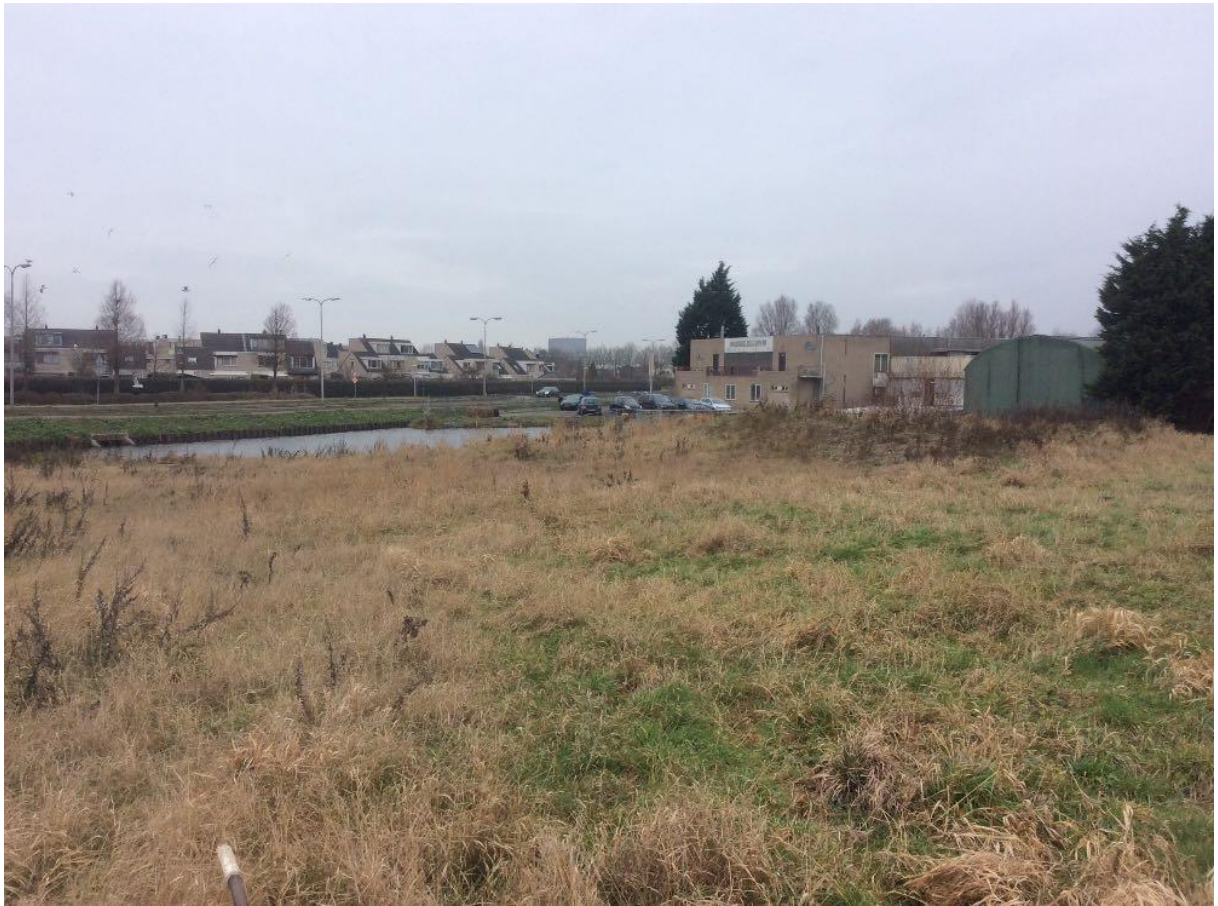
**BIJLAGE 5**  
FOTOREPORTAGE

Op 21 december 2016 heeft een locatie-inspectie plaatsgevonden inzake het huidige gebruik. De locatie is momenteel volledig braakliggend. Op de locatie is momenteel grotendeels een voorbelasting gelegen. Derhalve is de locatie circa 1,0 tot 1,5 meter hoger gelegen dan het oorspronkelijke maaiveld. Men is voornemens om op de locatie nieuwbouw (woningen met tuin) te realiseren. Overige aspecten ten aanzien van de onderzoekslocatie staan hieronder beknopt omschreven:

- Tijdens de locatie-inspectie zijn op het maaiveld van de onderzoekslocatie geen asbestverdachte materialen waargenomen.
- Op en in de nabijheid van de onderzoekslocatie zijn geen zakkingen, dan wel ophogingen in het maaiveld waargenomen welke kunnen duiden op de aanwezigheid van mogelijke (sloot)dempingen.
- Ter plaatse van de onderzoekslocatie zijn geen huidige (bodem)bedreigende activiteiten waargenomen die een mogelijke bodemverontreiniging (hebben) kunnen veroorzaken.
