## Vooronderzoek Conventionele Explosieven Marinevliegekamp Valkenburg gemeente Katwijk

documentcode: 72494-VO-02

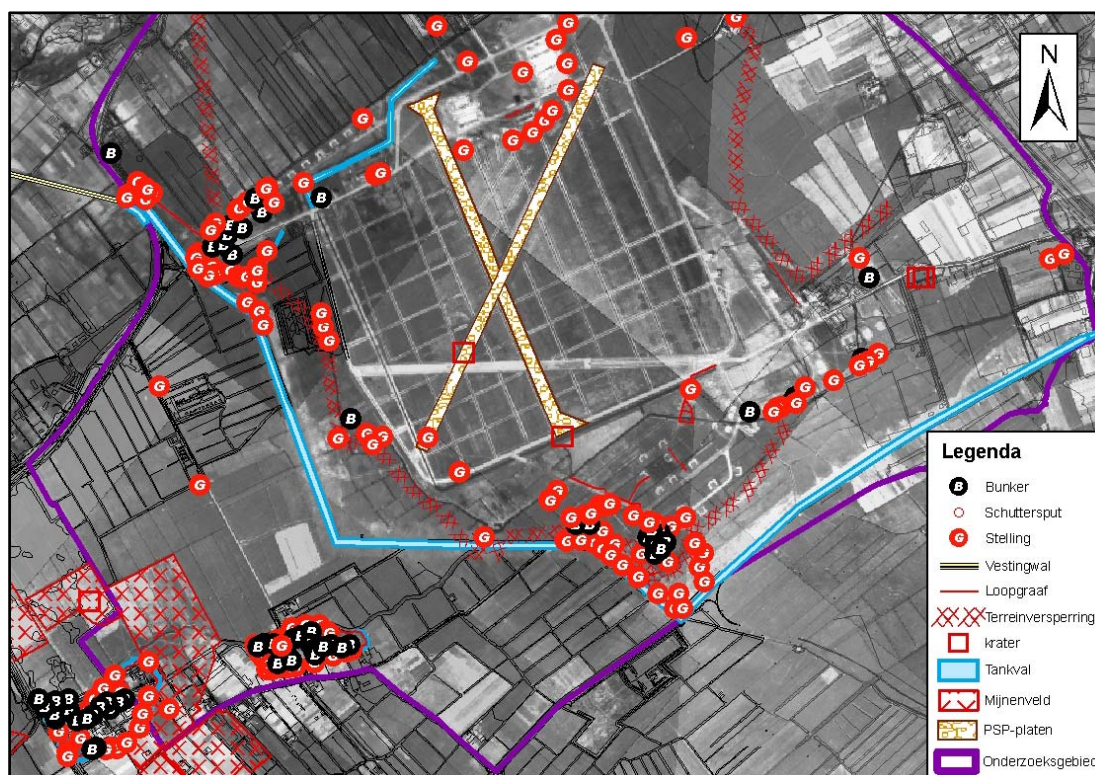
**Figuur 14** Overzicht zuidelijk deel onderzoeksgebied. Luchtfoto's d.d. 18 maart en 9 juli 1945.

overzicht zijn deze dus alleen ingetekend. In figuur 13 en 14 (luchtfoto's van 18 maart en 9 juli 1945) zijn alle gevonden militaire feiten, zoals stellingen, bunkers en overige verdedigingswerken, ingetekend.

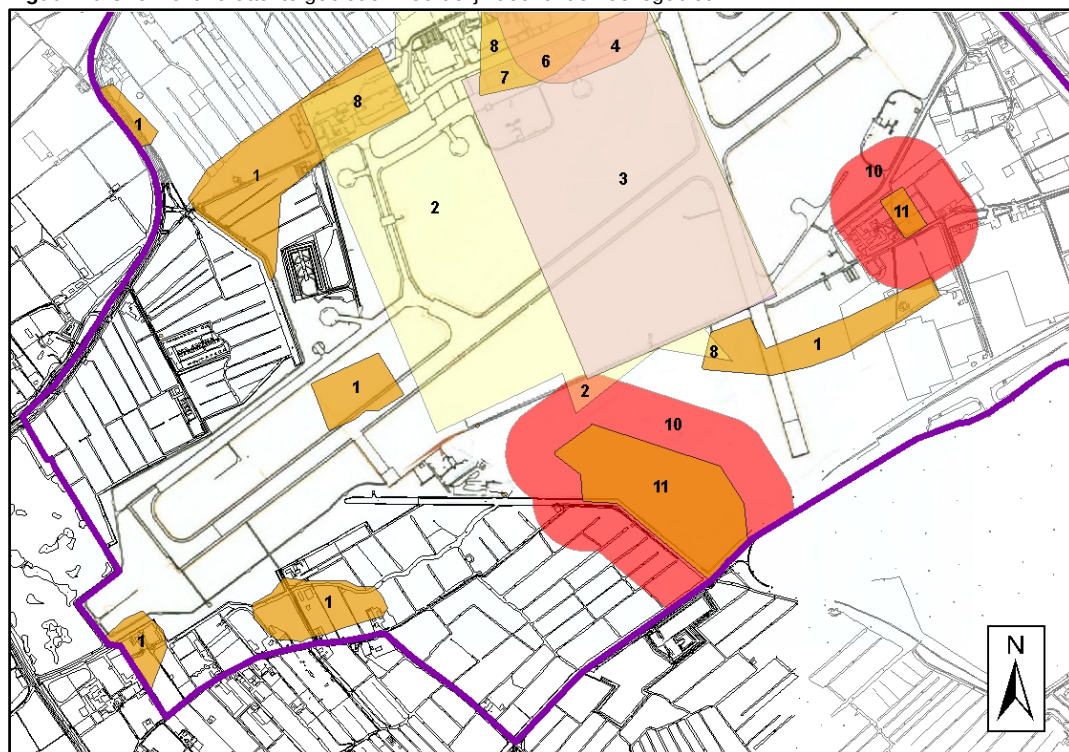
**Figuur 20** Overzicht verdachte gebieden zuidelijk deel onderzoeksgebied.
