**Projectanalyse: Project Locatie Valkenburg ten  
behoefte van opsporing van conventionele  
explosieven.**

november 2011

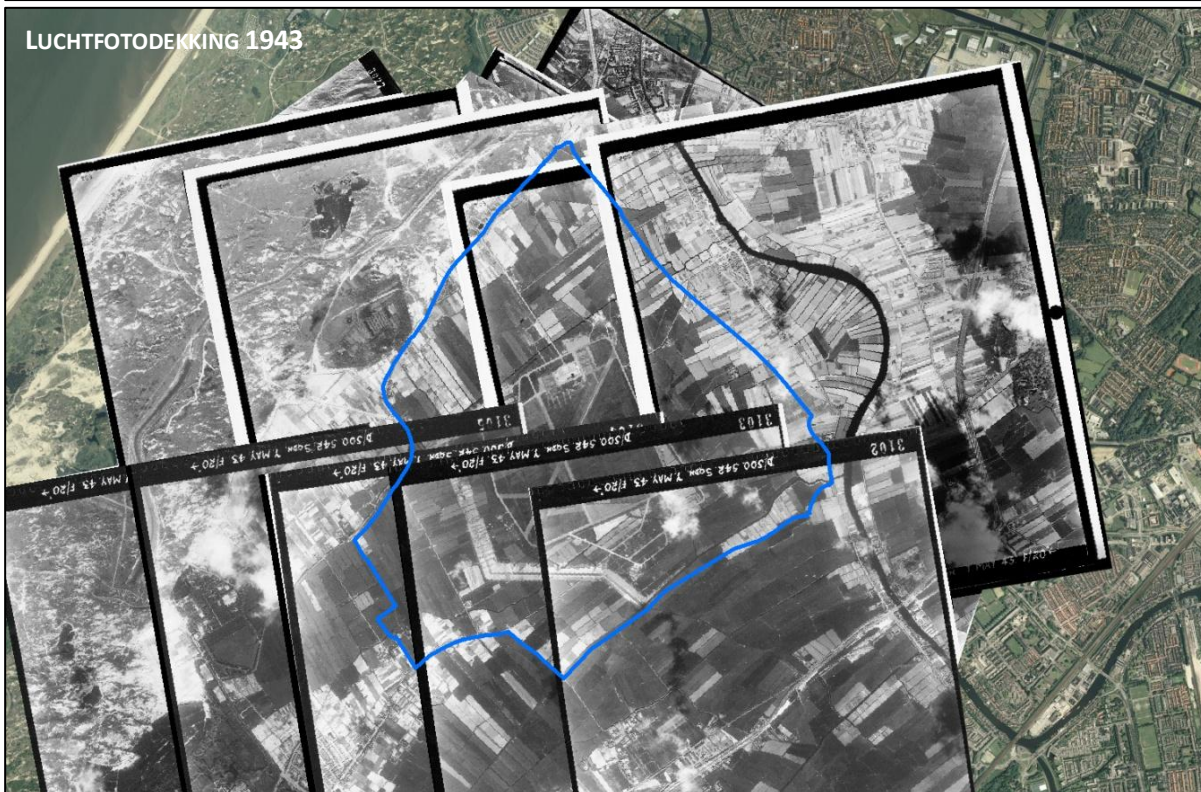
LUCHTFOTODEKKING 1943

Om een beeld te kunnen geven van de luchtfotodekking, volgen op de volgende bladzijden een aantal dekkingsoverzichten.

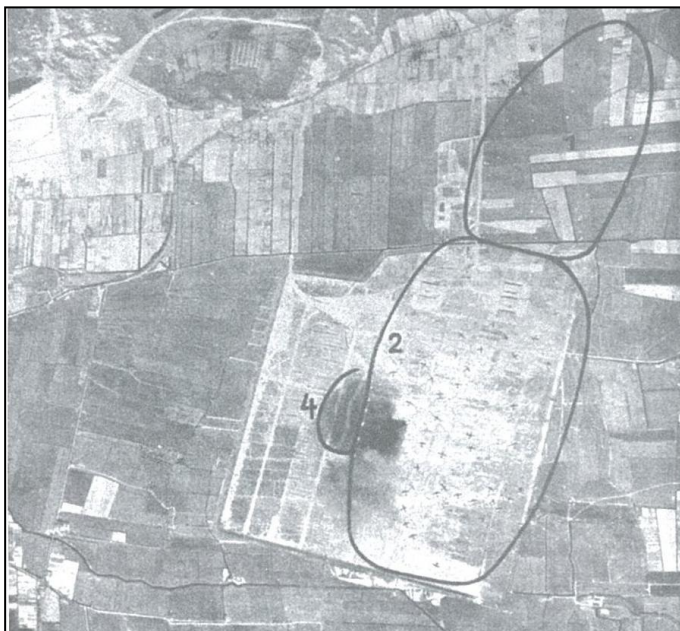
**Figuur 13:** Uitsnede luchtfoto 10 mei 1940. Het Duitse ochtendbombardement en de landing van de parachutisten hebben plaatsgevonden. De landingen van Duitse transportvliegtuigen zijn in volle gang.

De foto is van matige kwaliteit en enkel indicatief voor de locaties van de Duitse transportvliegtuigen.

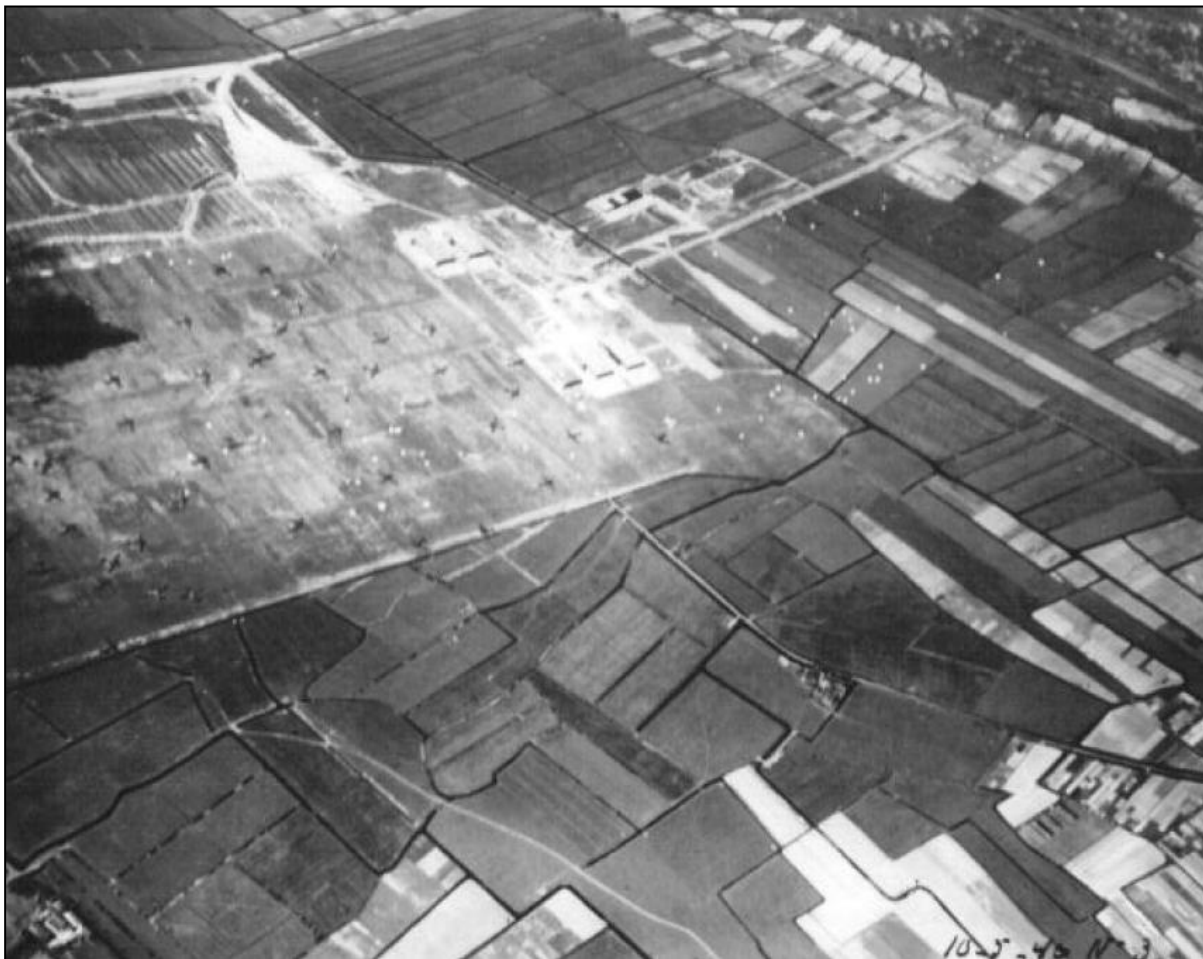
**Figuur 14:** Luchtfoto 10 mei 1940. Luchtfoto's in de loop van de ochtend voor de door de Nederlanders uitgevoerde bombardementen.

De foto is van redelijke kwaliteit.

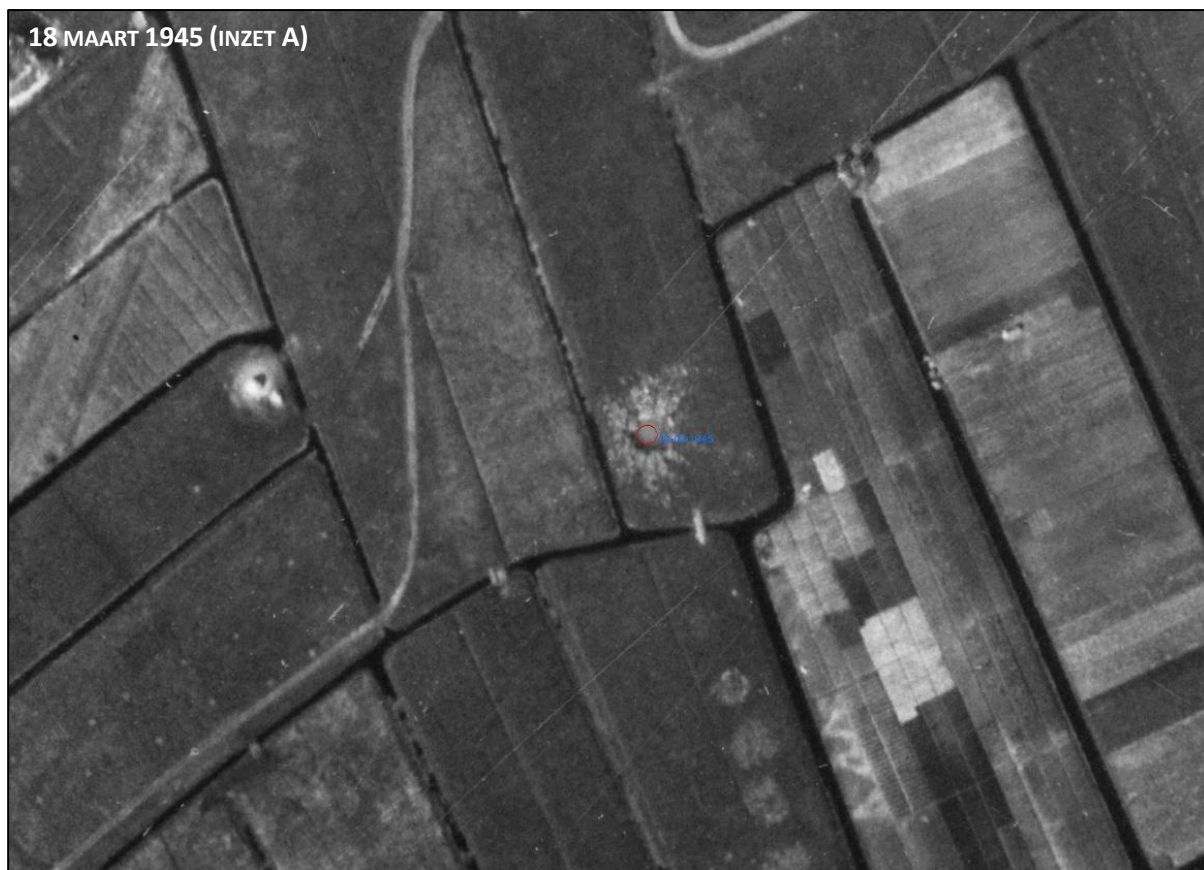
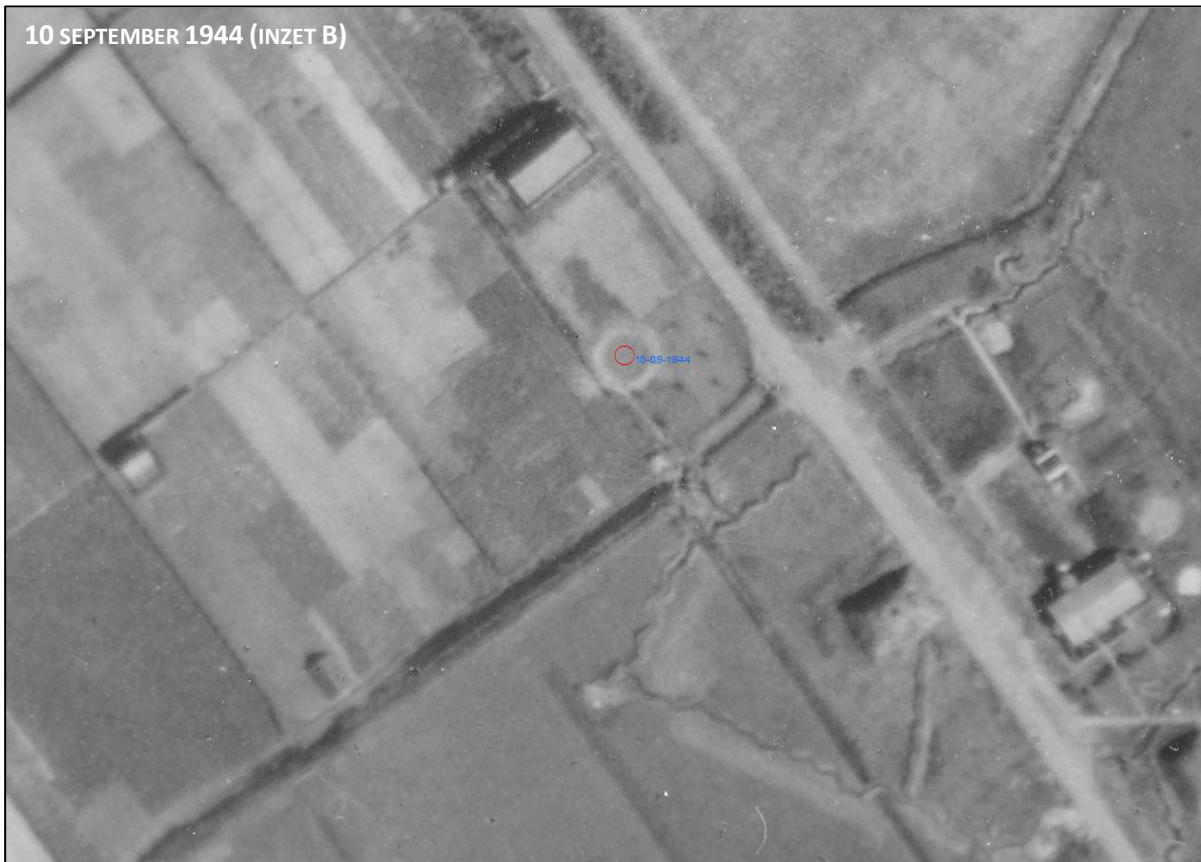
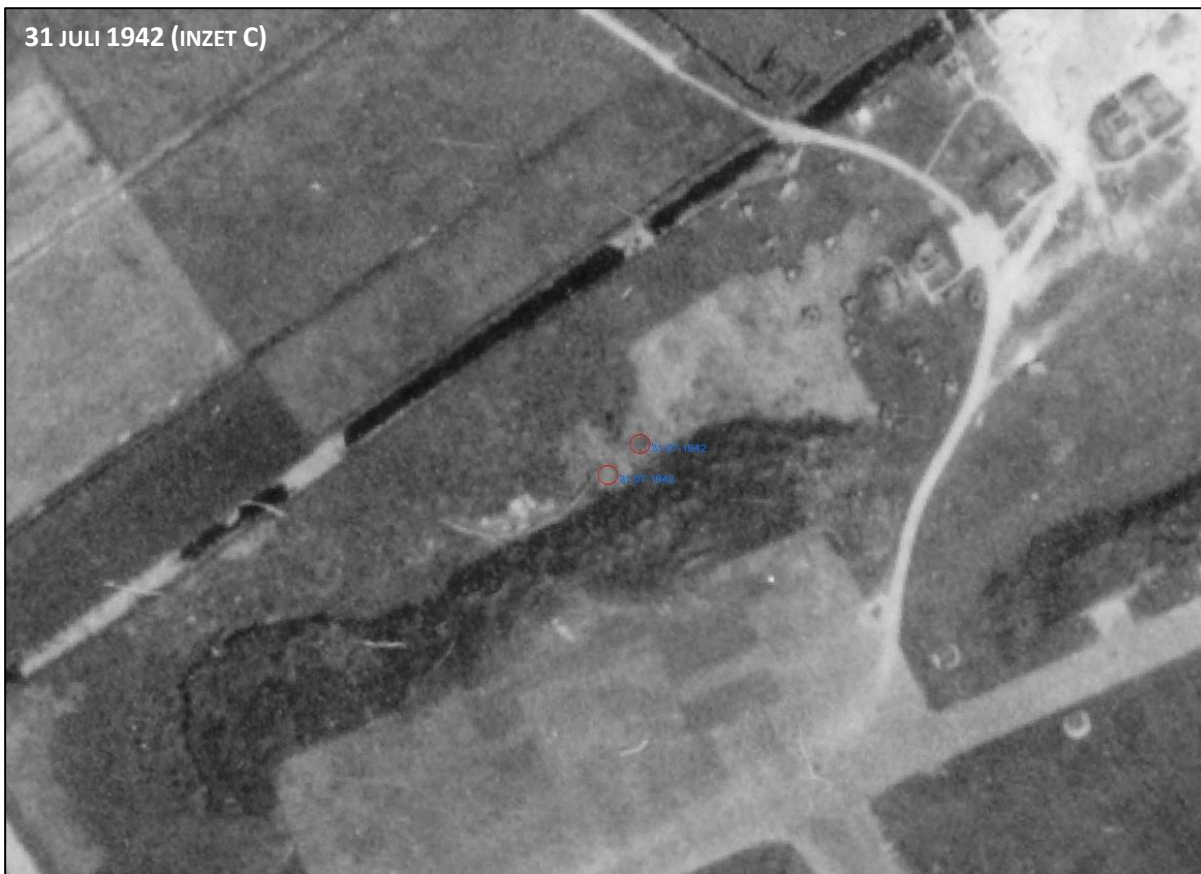
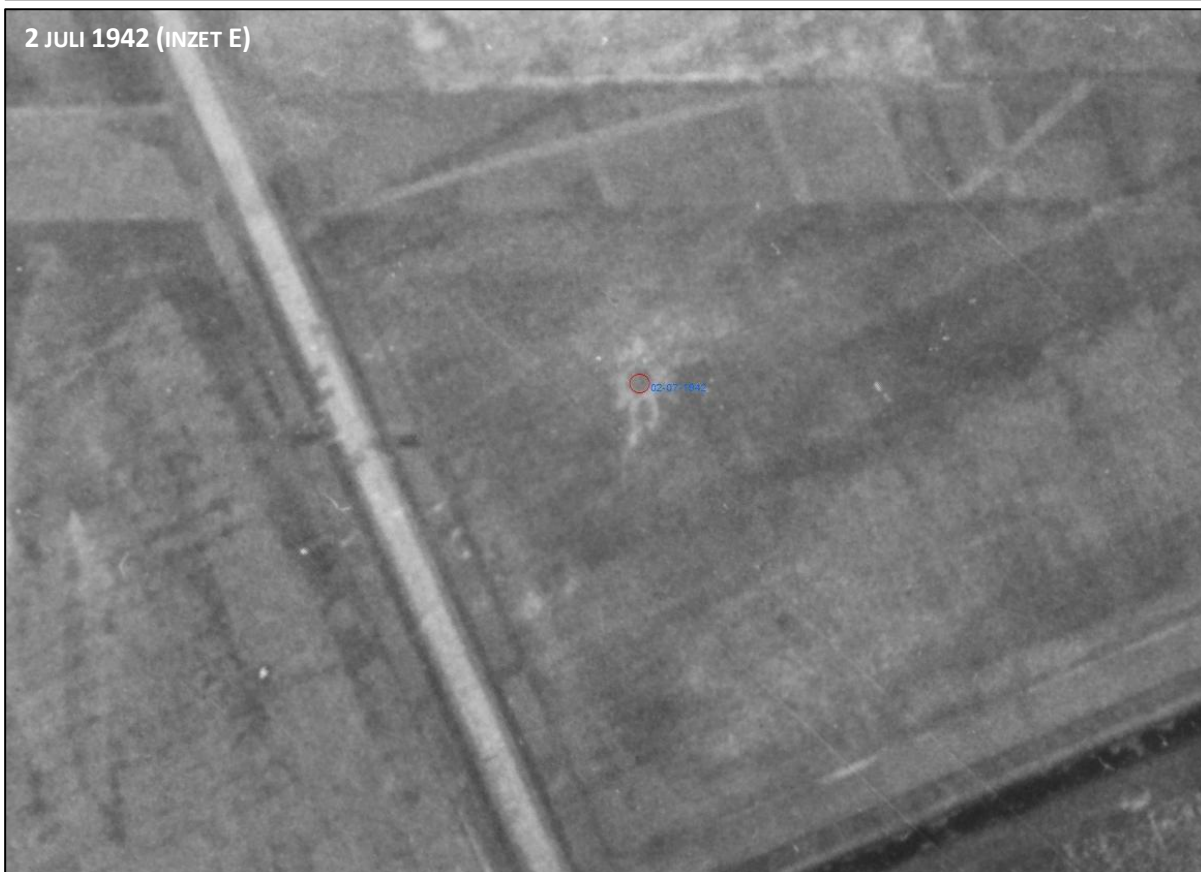
**Figuur 15:** Details van luchtopnamen van (de directe omgeving van) het onderzoeksgebied uit de periode 1940-1945 waarop inslagen van afwerpmunitie zichtbaar zijn.

In deze paragraaf worden de resultaten weergegeven van de luchtfotoanalyse met betrekking tot de waargenomen inslagen en dergelijke van afwerpmunitie. De onderstaande afbeeldingen (*figuur 15, inzet A t/m K*) zijn details van luchtopnamen waarop de inslag voor het eerst waargenomen kan worden. De afbeelding op pagina 36 (*figuur 16*) geeft de resultaten van de luchtfotoanalyse weer, geprojecteerd op de huidige topografie.

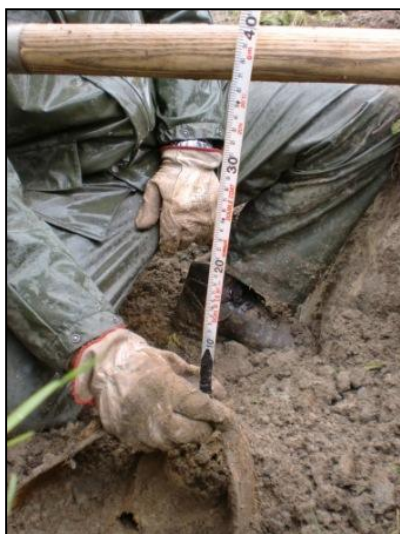
**Figuur 22:** Meting diepteligging van een aangetroffen TI 250lbs in het onderzoeksgebied.

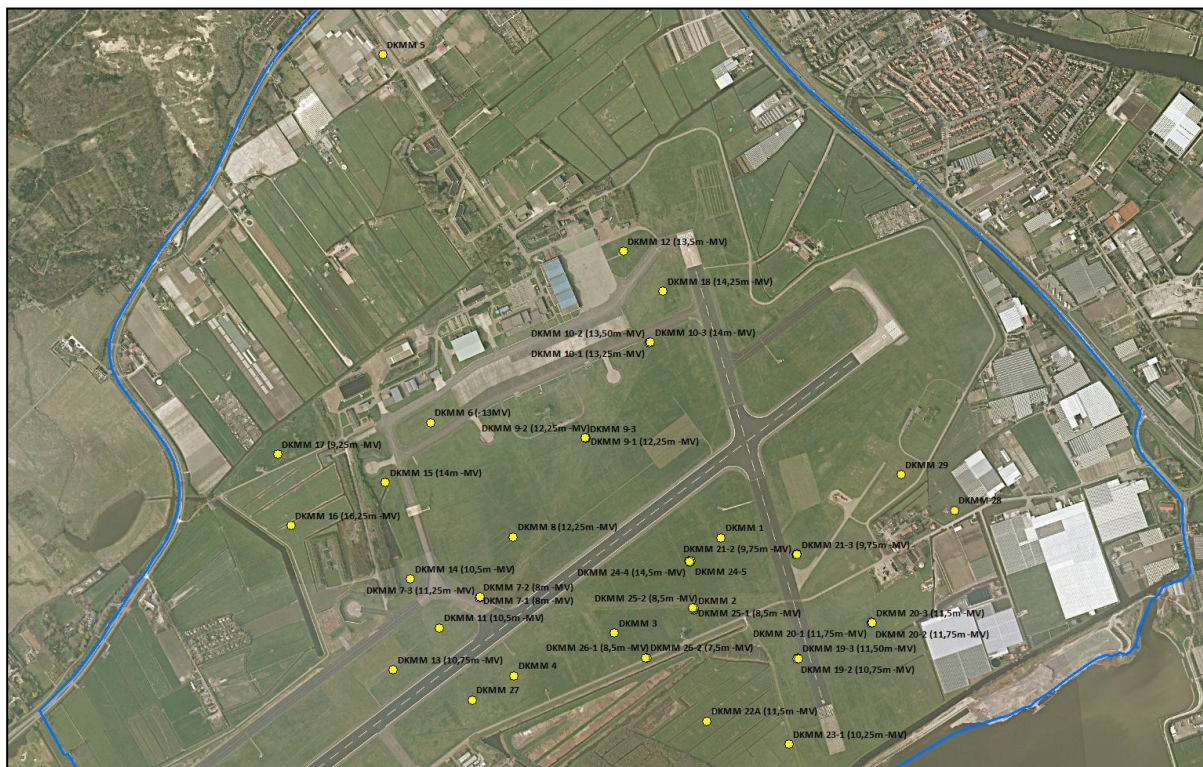
**Figuur 27:** Overzicht van de sonderingslocaties.
