## Hoorneslaan te Katwijk

Milieuhygiënisch vooronderzoek  
Verkennd milieukundig bodemonderzoek

Kenmerk : A0729-06/KHA/rap1  
Datum : 29 juli 2022

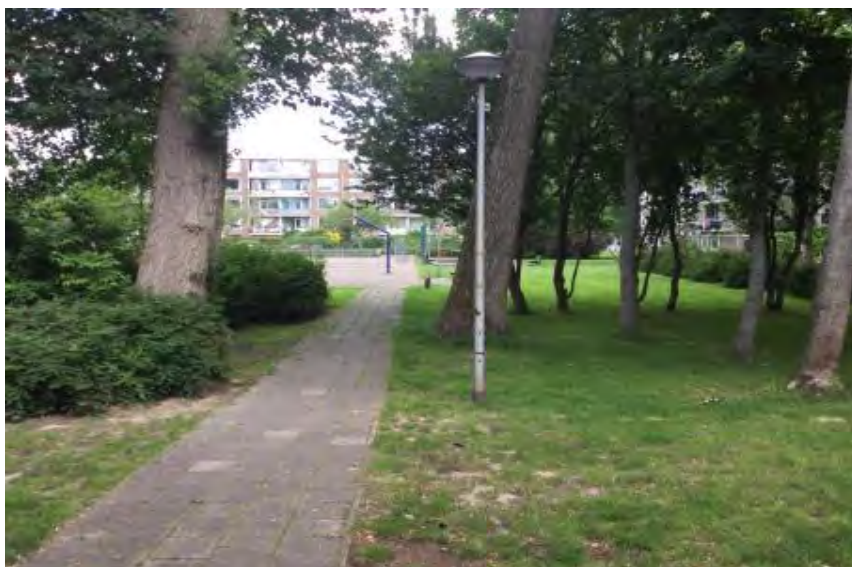
Afbeelding 3: Onderzoekslocatie

De terreinverkenning is op 27 juni 2022 uitgevoerd. Op basis van de terreinverkenning blijkt geen sprake te zijn van aanvullende bijzonderheden en hebben zich geen wijzigingen voorgedaan ten opzichte van de reeds verkregen gegevens.
