**BODEMONDERZOEK  
ASBEST IN GROND  
BOVENEINDESLAAN  
TE KRIMPEN AAN DEN IJSSEL**

Opdrachtgever: Gemeente Krimpen aan den IJssel  
Olympiade 3  
2924 AL KRIMPEN AAN DEN IJSSEL

Projectnummer: 140513D

Vierpolders, 22 juli 2014

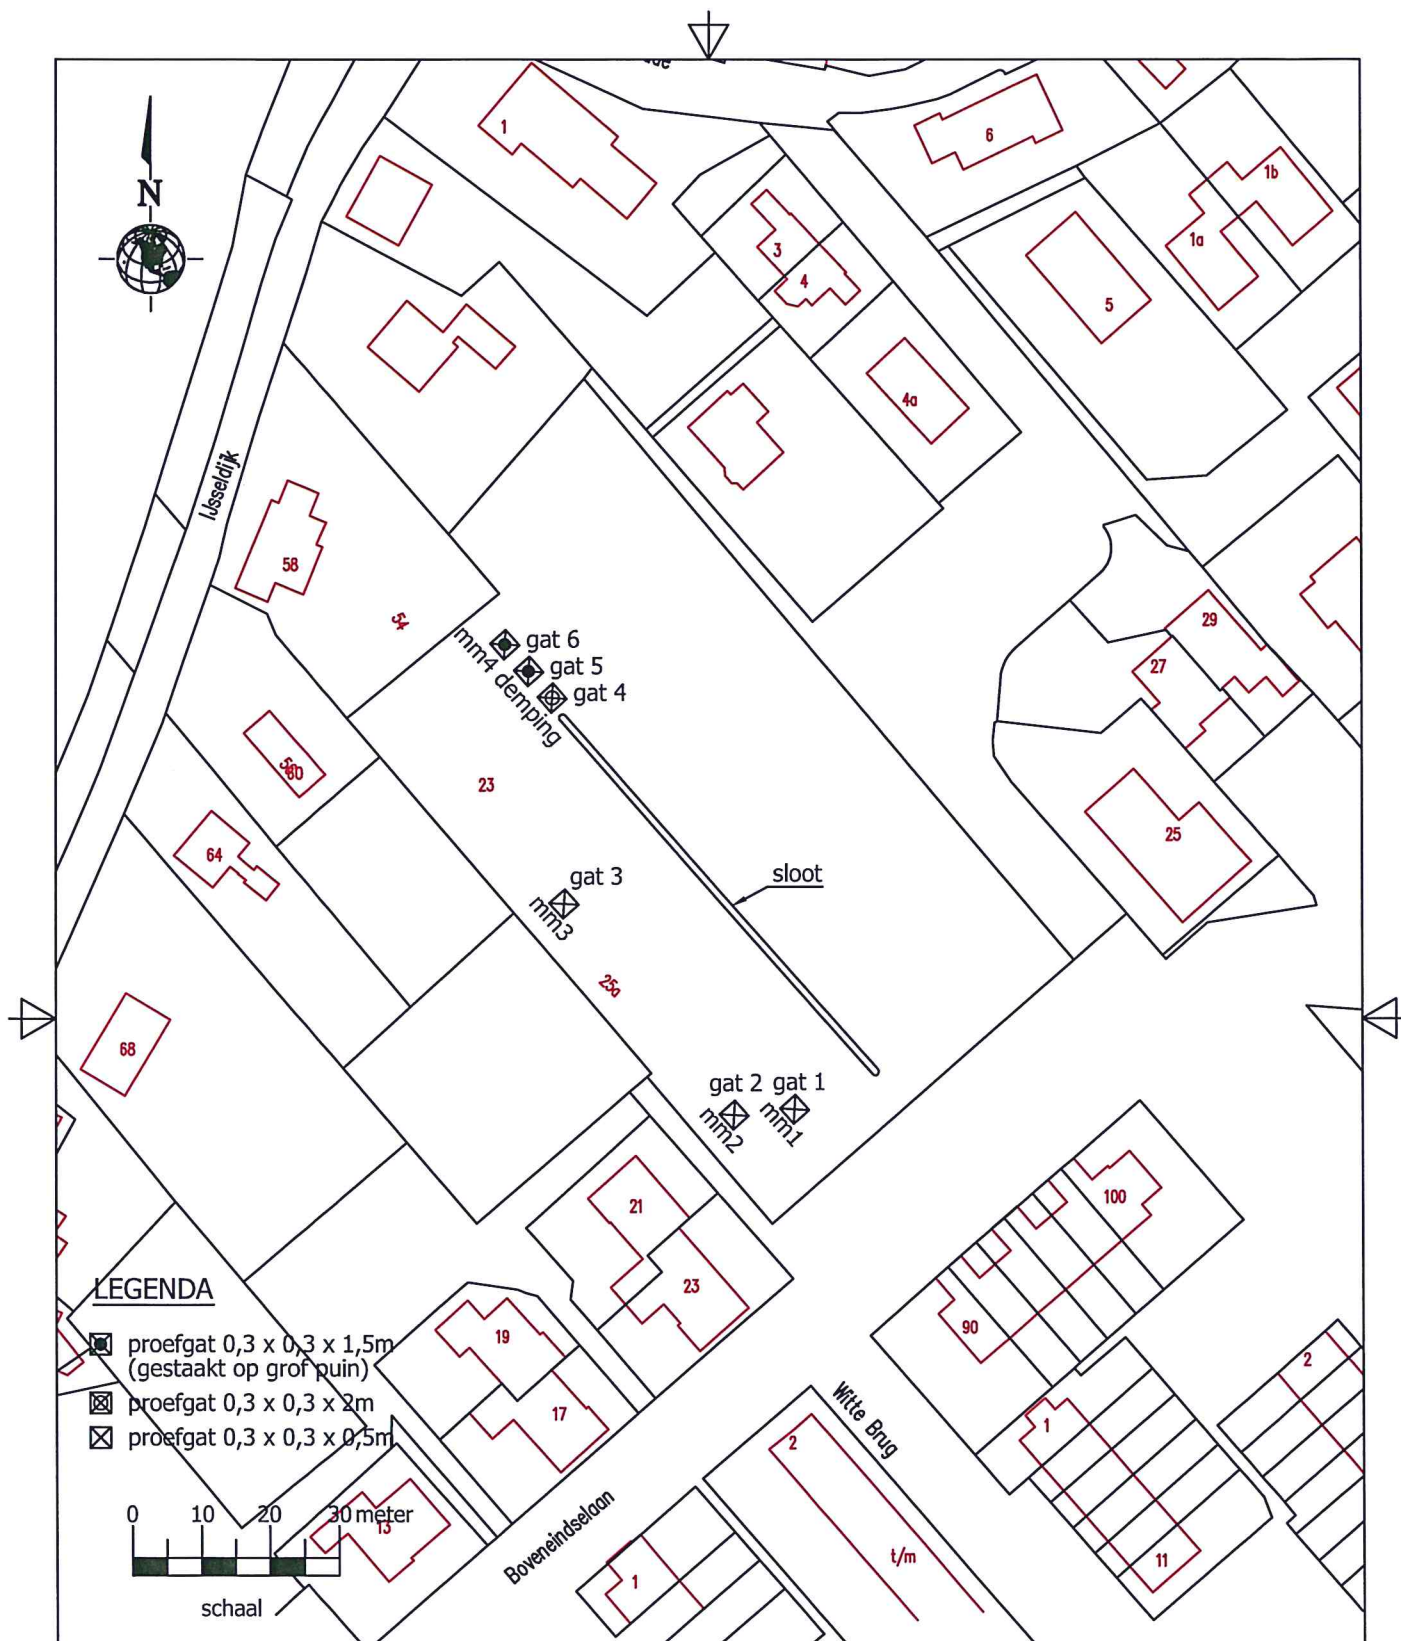
De slootdemping bleek niet, zoals van tevoren was aangegeven, ongeveer 50 meter lang te zijn. De werkelijke lengte is circa 17 meter. Derhalve zijn in overleg met de projectleider geen vijf, maar drie proefgaten gegraven. In de demping werd vanaf 0,5 m -mv zeer grof puin aangetroffen, waardoor handmatig op 20 juni 2014 geen diepe boringen konden worden geplaatst. Uit proefgaten 4 t/m 6 is grondmengmonster 'mm4 demping sloot' samengesteld.

Op 9 juli 2014 zijn met behulp van een kraan de proefgaten 4 t/m 6 ter hoogte van de demping, doorgezet. Gat 4 is daarbij doorgezet tot 2,0 m -mv. Gaten 5 en 6 zijn gestaakt op 1,5 m -mv in verband met zeer grof puin. Vervolgens is een aanvullend grondmengmonster 'mm4a demping' samengesteld op een diepte van 0,5 tot 1,5 m -mv.

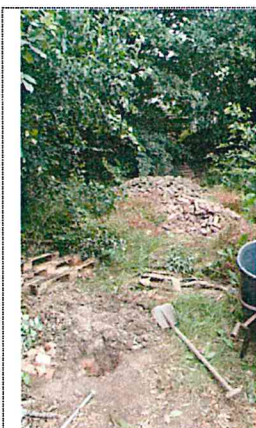
Foto 1: Gat 1

In de grondmengmonsters mm1 t/m mm3 uit proefgaten ter plaatse van de asbestplaten op het maaiveld is geen asbest aangetoond.

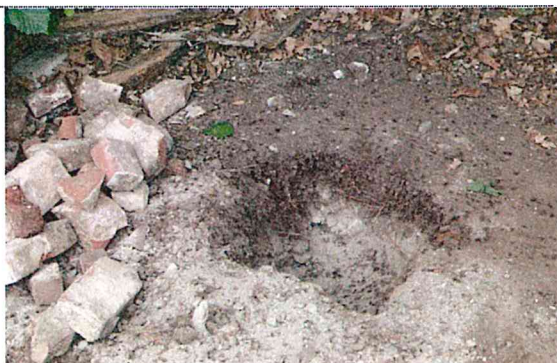
Foto 2: Gat 2

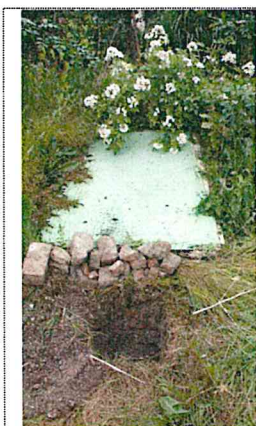
Foto 3: Gat 3

Naast de kas van het voormalige tuincentrum werd op het maaiveld nog plaatmateriaal aangetroffen (circa 8 platen van 2 x 1,2 m op een stapel). Het aantreffen van deze stapel asbest is gemeld bij de opdrachtgever. Hier is proefgat 3 gegraven. Uit de gegraven proefgaten 1 t/m 3 waar de asbestplaten op het maaiveld hebben gelegen, zijn drie grondmengmonsters (mm1 t/m mm3) samengesteld. De bodem bestaat vanaf het maaiveld tot 0,5 m -mv (maximale boordiepte) uit donkerbruingrijs, kleiig zand. De asbestplaten zijn van het maaiveld verwijderd voor aanvang van het machinaal graven van de aanvullende proefgaten (zie onder).

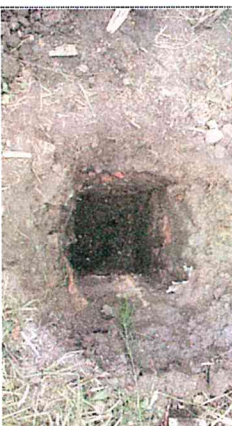
Foto 4: Gat 4 (demping)

In de grondmengmonsters mm4 (maaiveld tot 0,5 m -mv) en mm4a (0,5 tot 1,5 m -mv) ter hoogte van de demping, is geen asbest aangetoond.

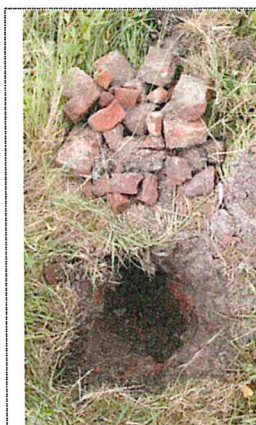
Foto 5: Gat 5 (demping)

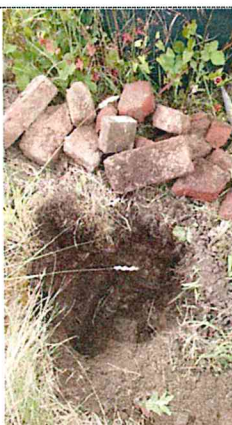
Foto 6: Gat 6 (demping)

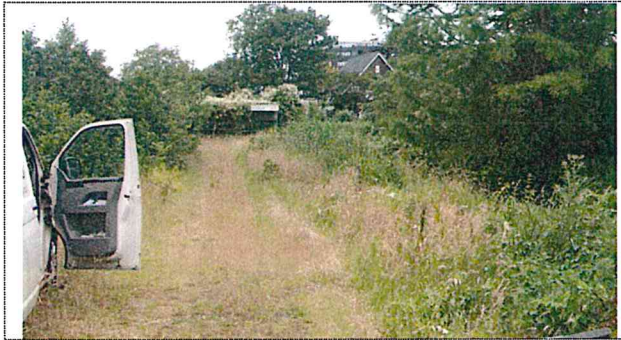
Foto 7: Overzicht demping
