## Verkennd Bodemonderzoek

Project: 2021-213

Locatie: Zandrak 66 te Krimpen aan den IJssel

Datum: 10 november 2021

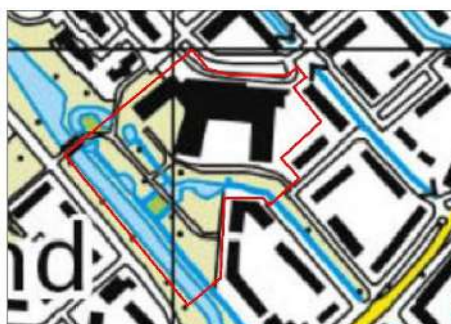
In het verleden hebben watergangen door de onderzoekslocatie gelopen tot circa 1980. Zie onderstaande afbeeldingen van 1980 en 2020.
