**Krimpen a/d IJssel**  
**Breestraat 5b (Graskade 9)**

**RUIIMTELIJKE ONDERBOUWING**

Ruimtelijke onderbouwing

NL.IMRO.0542.PBLGBreestraat5b-va01

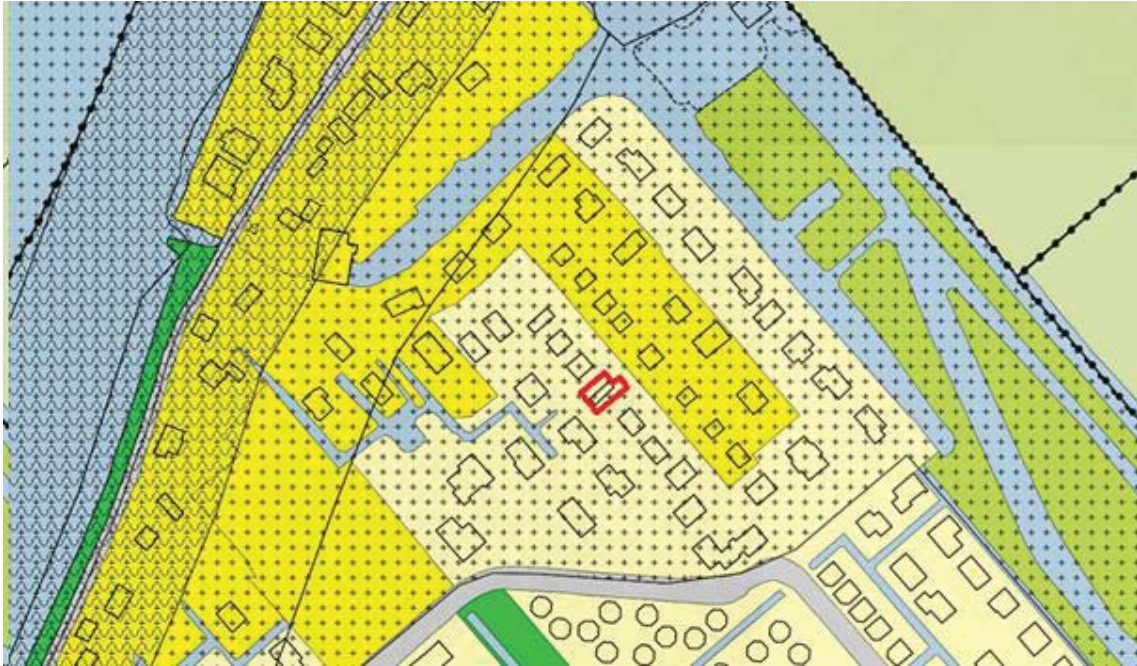
Figuur 1.2 Uitsnede verbeelding bestemmingsplan Langeland

Ter plaatse van het projectgebied geldt het bestemmingsplan 'Langeland', dat is vastgesteld op 25 april 2013. Zie figuur 1.2 voor een uitsnede van dit plan. De rode contour duidt het projectgebied aan.

Het projectgebied heeft in dit bestemmingsplan de bestemming 'Woongebied'. Binnen de bestemming zijn woonfuncties toegestaan, alsmede (ondergeschikt) een beroep of bedrijf aan huis. Hoofdgebouwen moeten binnen het bouwvlak gebouwd worden en de maximum goot- en bouwhoogte mogen respectievelijk 6 en 11 meter bedragen. Buiten het bouwvlak zijn alleen aan- en uitbouwen en bijgebouwen toegestaan. Verder is de dubbelbestemming 'Waarde - Archeologie 4' aanwezig.

Het bouwvlak ligt in dit geval strak om het hoofdgebouw van de bungalow. Dat vormt ook de strijdigheid van de beoogde ontwikkeling met het geldende plan: de footprint van de nieuw te bouwen woning is groter dan die van de huidige bungalow waardoor de bouwvlakgrenzen overschreden worden.

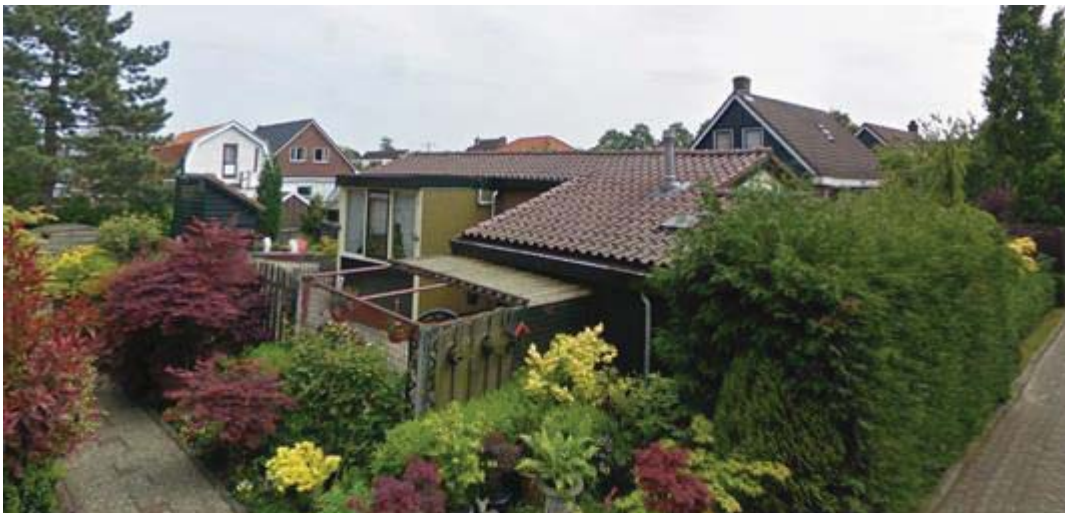
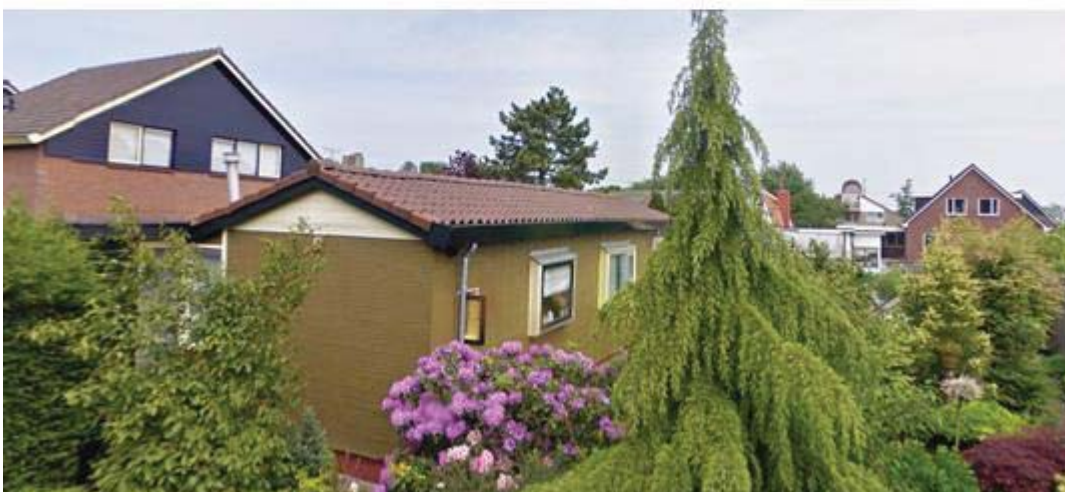
Figuur 2.1 Huidige situatie projectgebied

In de huidige situatie bestaat het projectgebied uit een kavel met een bungalow, omringd door tuin. Zie figuur 2.1 voor een impressie vanaf de Graskade.

De bungalow bestaat uit één bouwlaag met een flauwe kap. De bouwhoogte is ca. 3,5 m. Aan de noordelijke zijde is een kleine uitbouw gerealiseerd. De omliggende gronden zijn ingericht als tuin. Het perceel wordt van de Graskade afgeschermd door middel van een haag. De totale oppervlakte van het projectgebied bedraagt 467 m<sup>2</sup>.

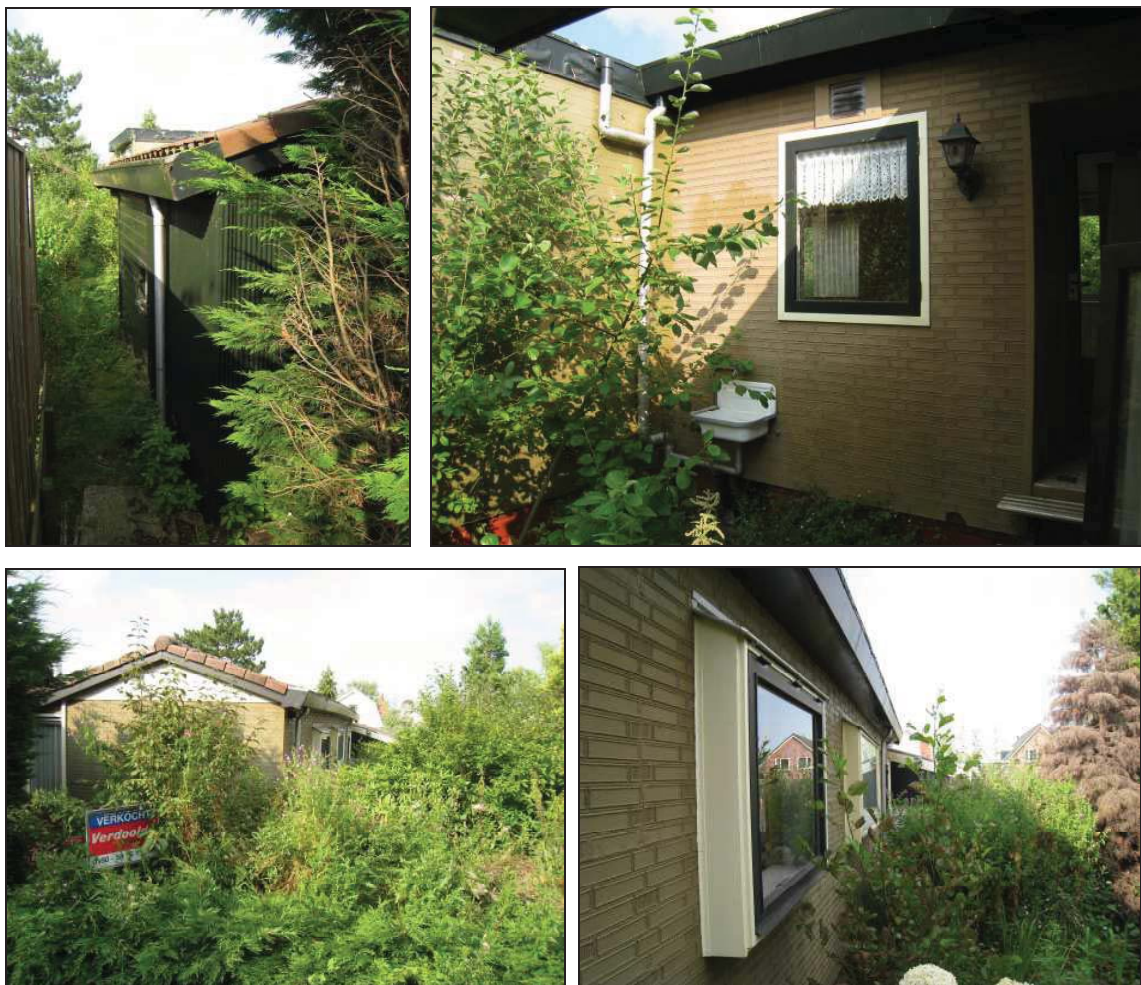
*Figuur 2. Aanzicht van Graskade 9 te Krimpen aan den IJssel.*

Het gebied betreft één woning aan de Graskade 9 te Krimpen aan den IJssel (zie figuur 1 voor de globale ligging en bijlage 1 voor de exacte ligging). Het plan is om de woning te slopen en te vervangen voor één woonhuis. Als gevolg van deze plannen zal het groen op het perceel worden gerooid. In figuur 2 wordt een foto-impressie gegeven van de situatie rond half juli 2014.
