# **RAPPORT**

## **Historisch bodemonderzoek achter Kortgerecht 16-18 te Schoonrewoerd**

**Projectnummer** : 12KL284

**Datum** : 13 september 2012

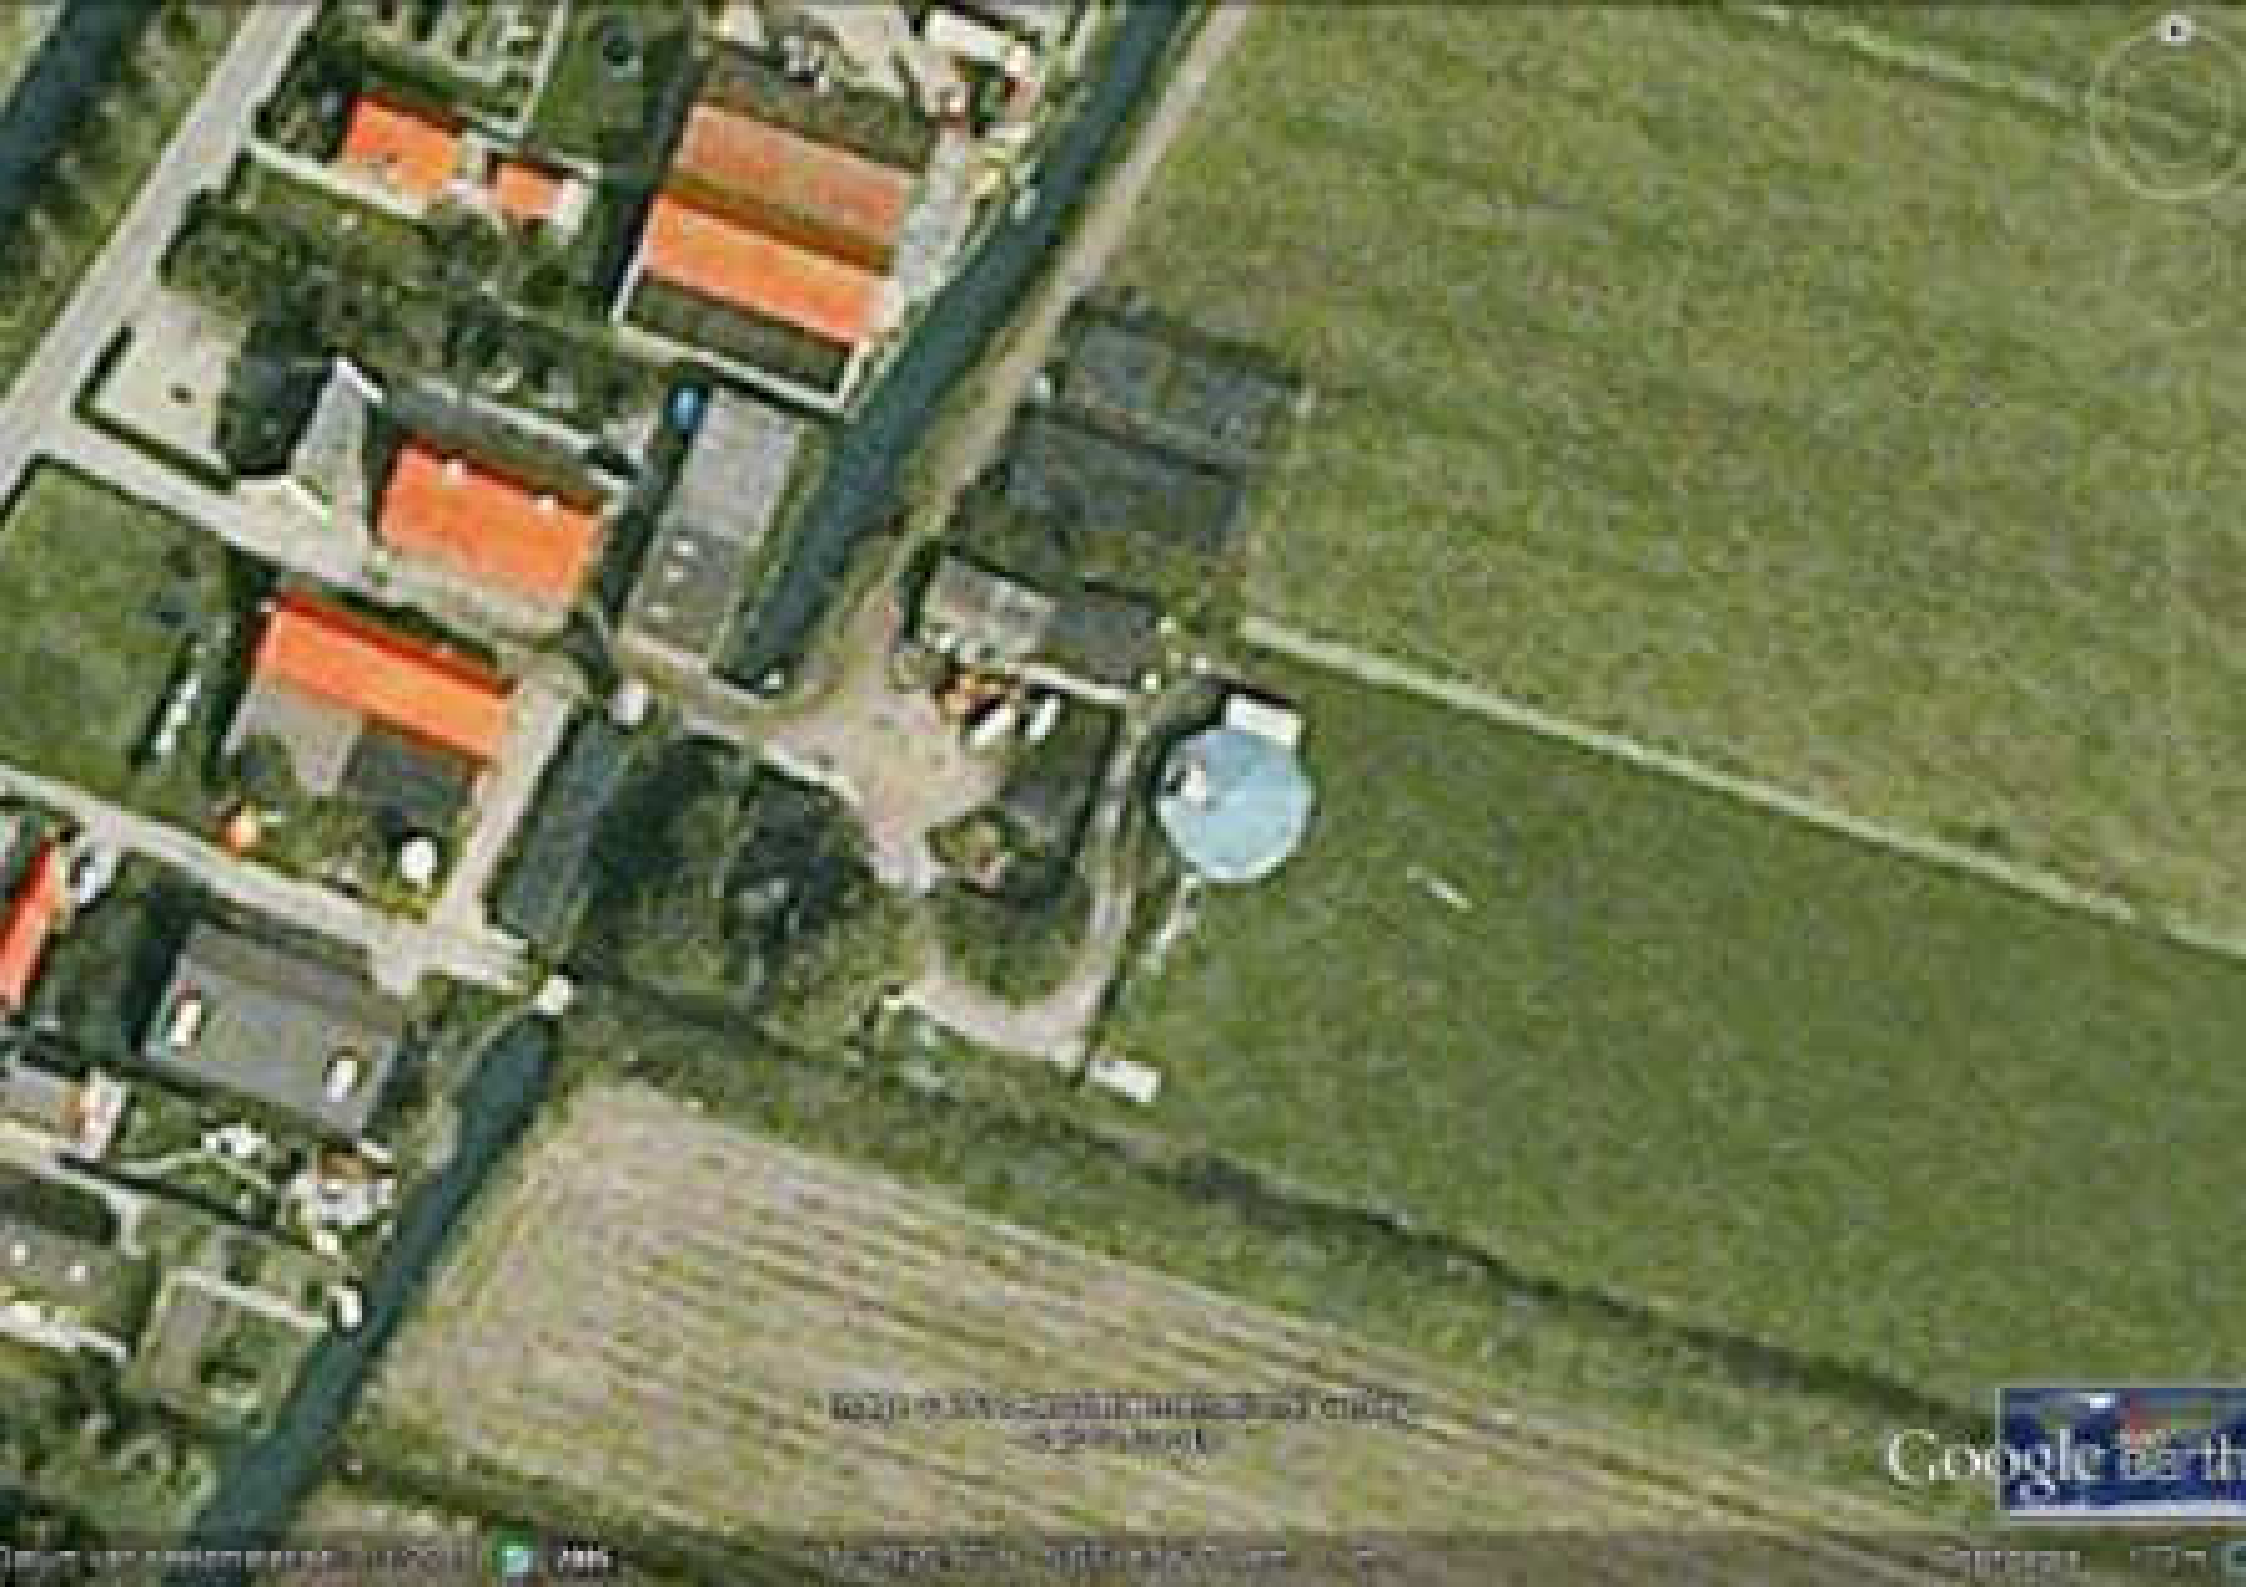
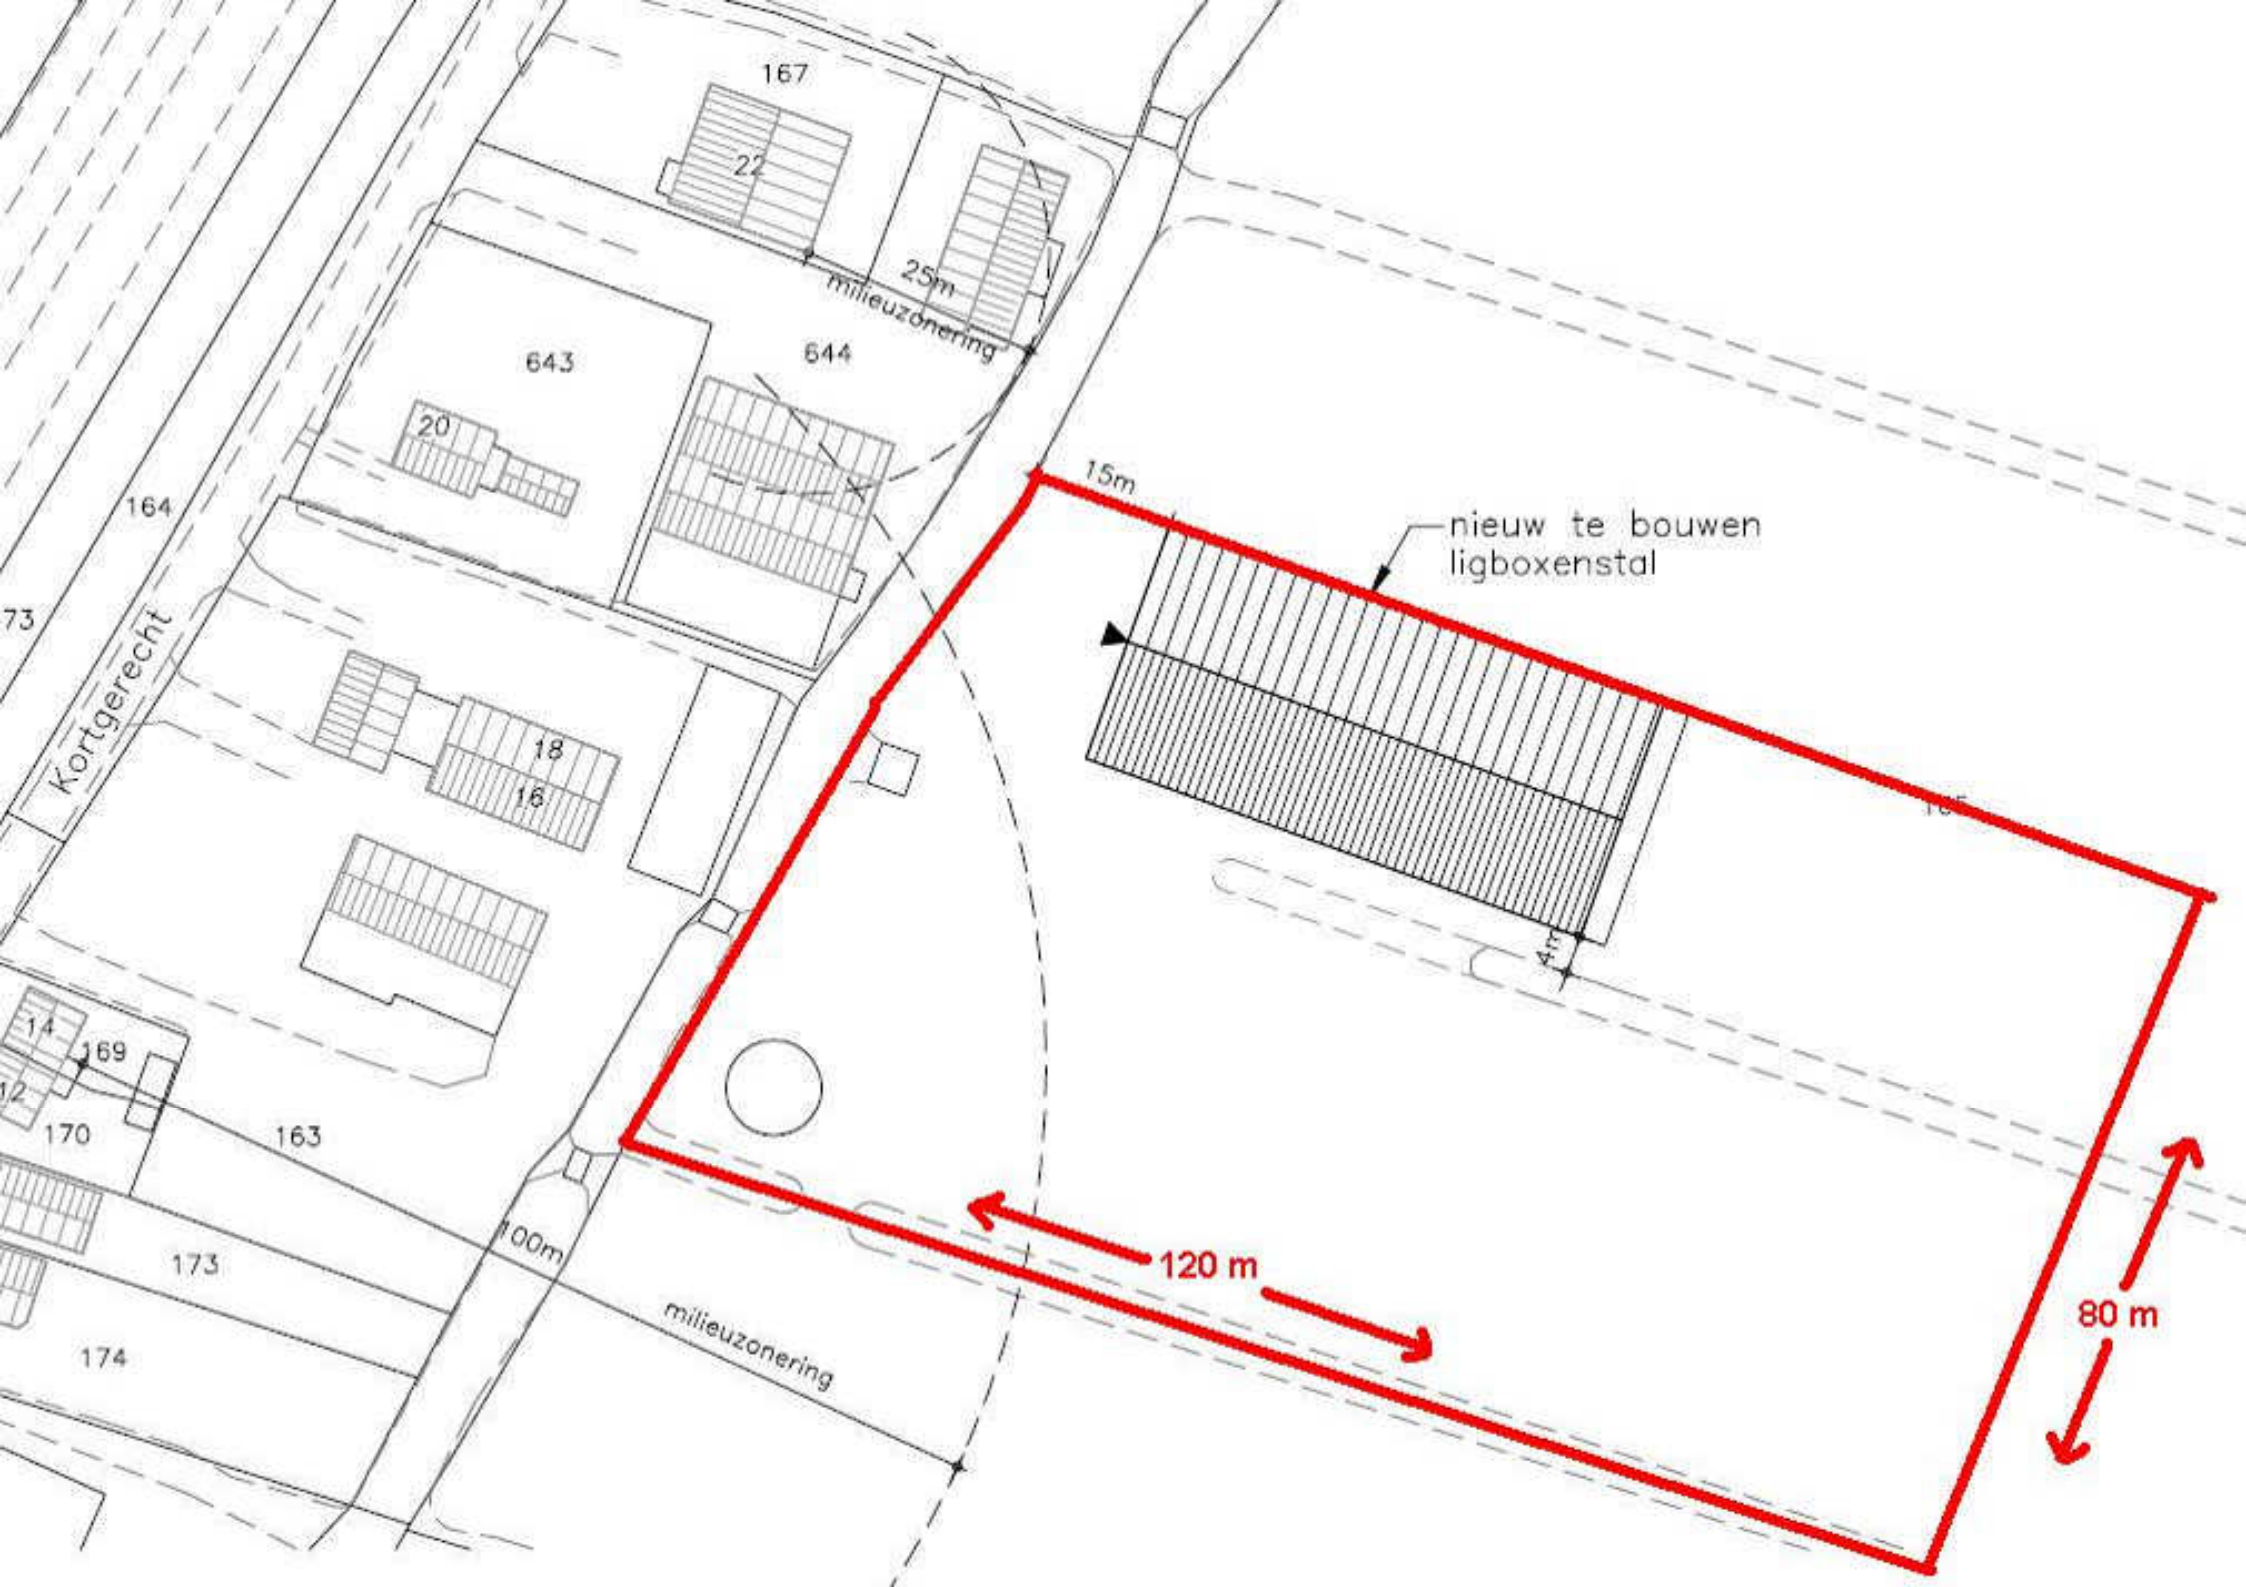
## **Bijlage 1: Ligging van de locatie en kadastrale kaart**

De onderzoekslocatie ligt aan de Kortgerecht 16-18 te Schoonrewoerd en is kadastraal bekend als *Gemeente Leerdam, sectie G, nr. 165*. Voor een topografisch overzicht van de locatie en omgeving verwijzen wij naar de tekening in bijlage 1.

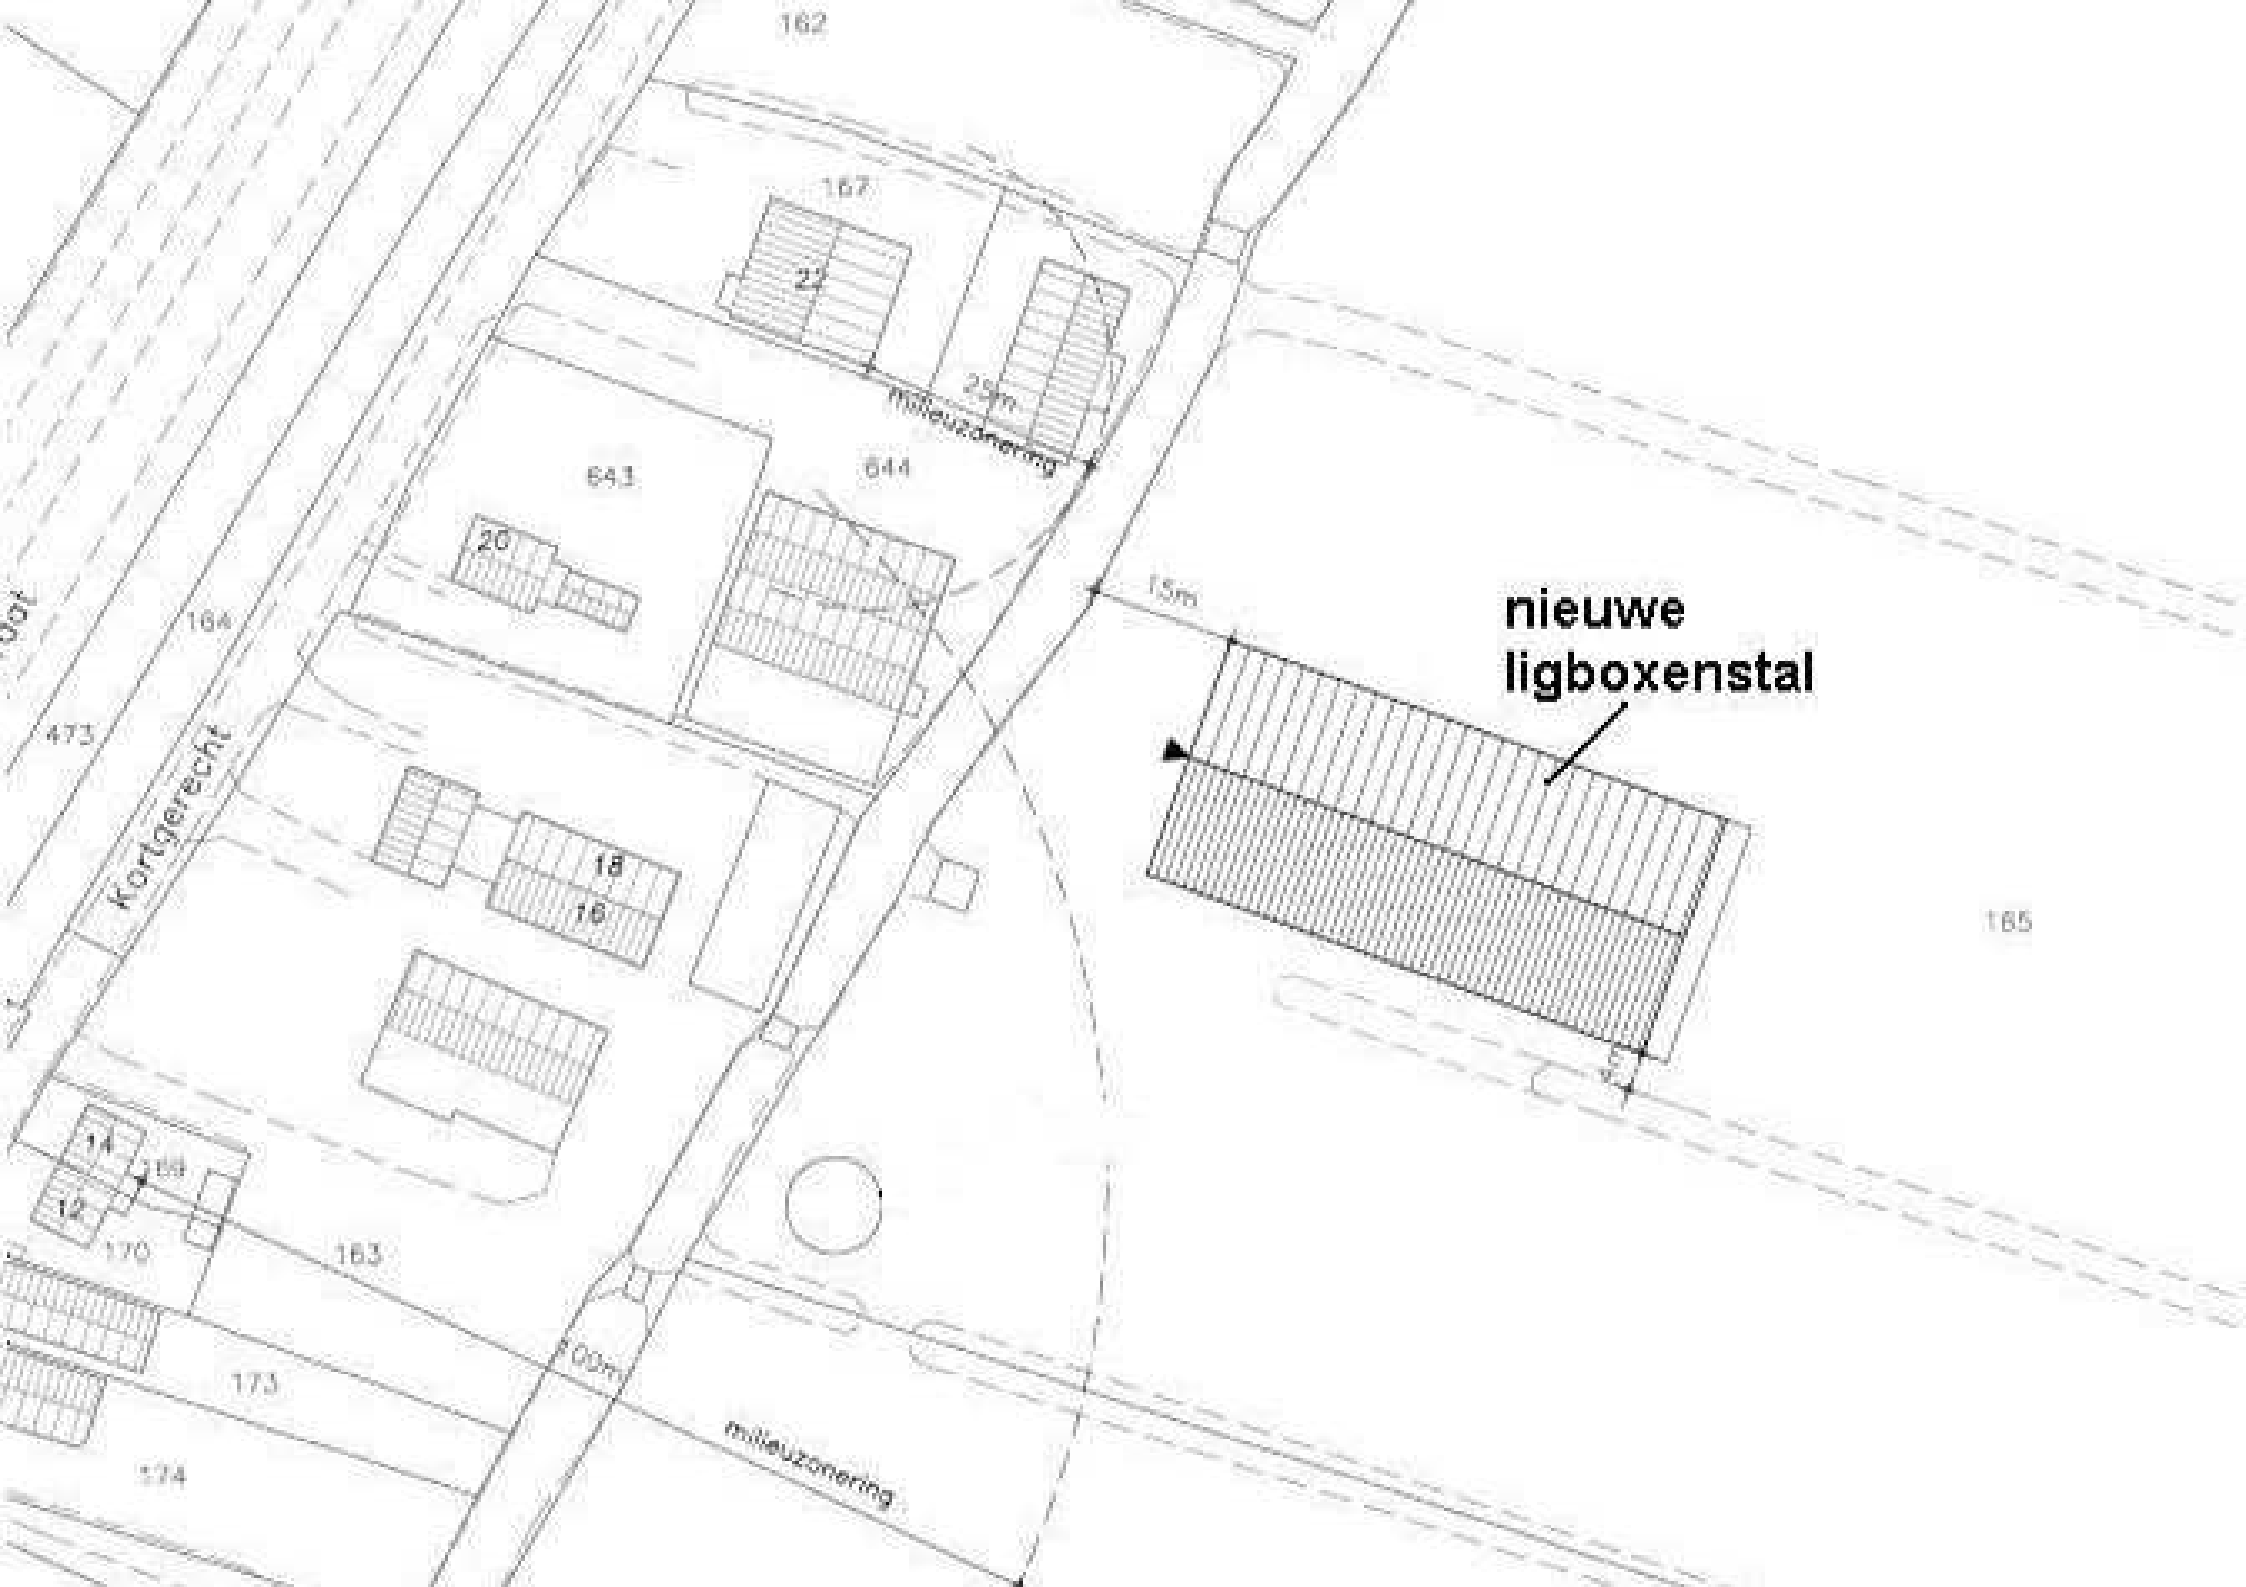
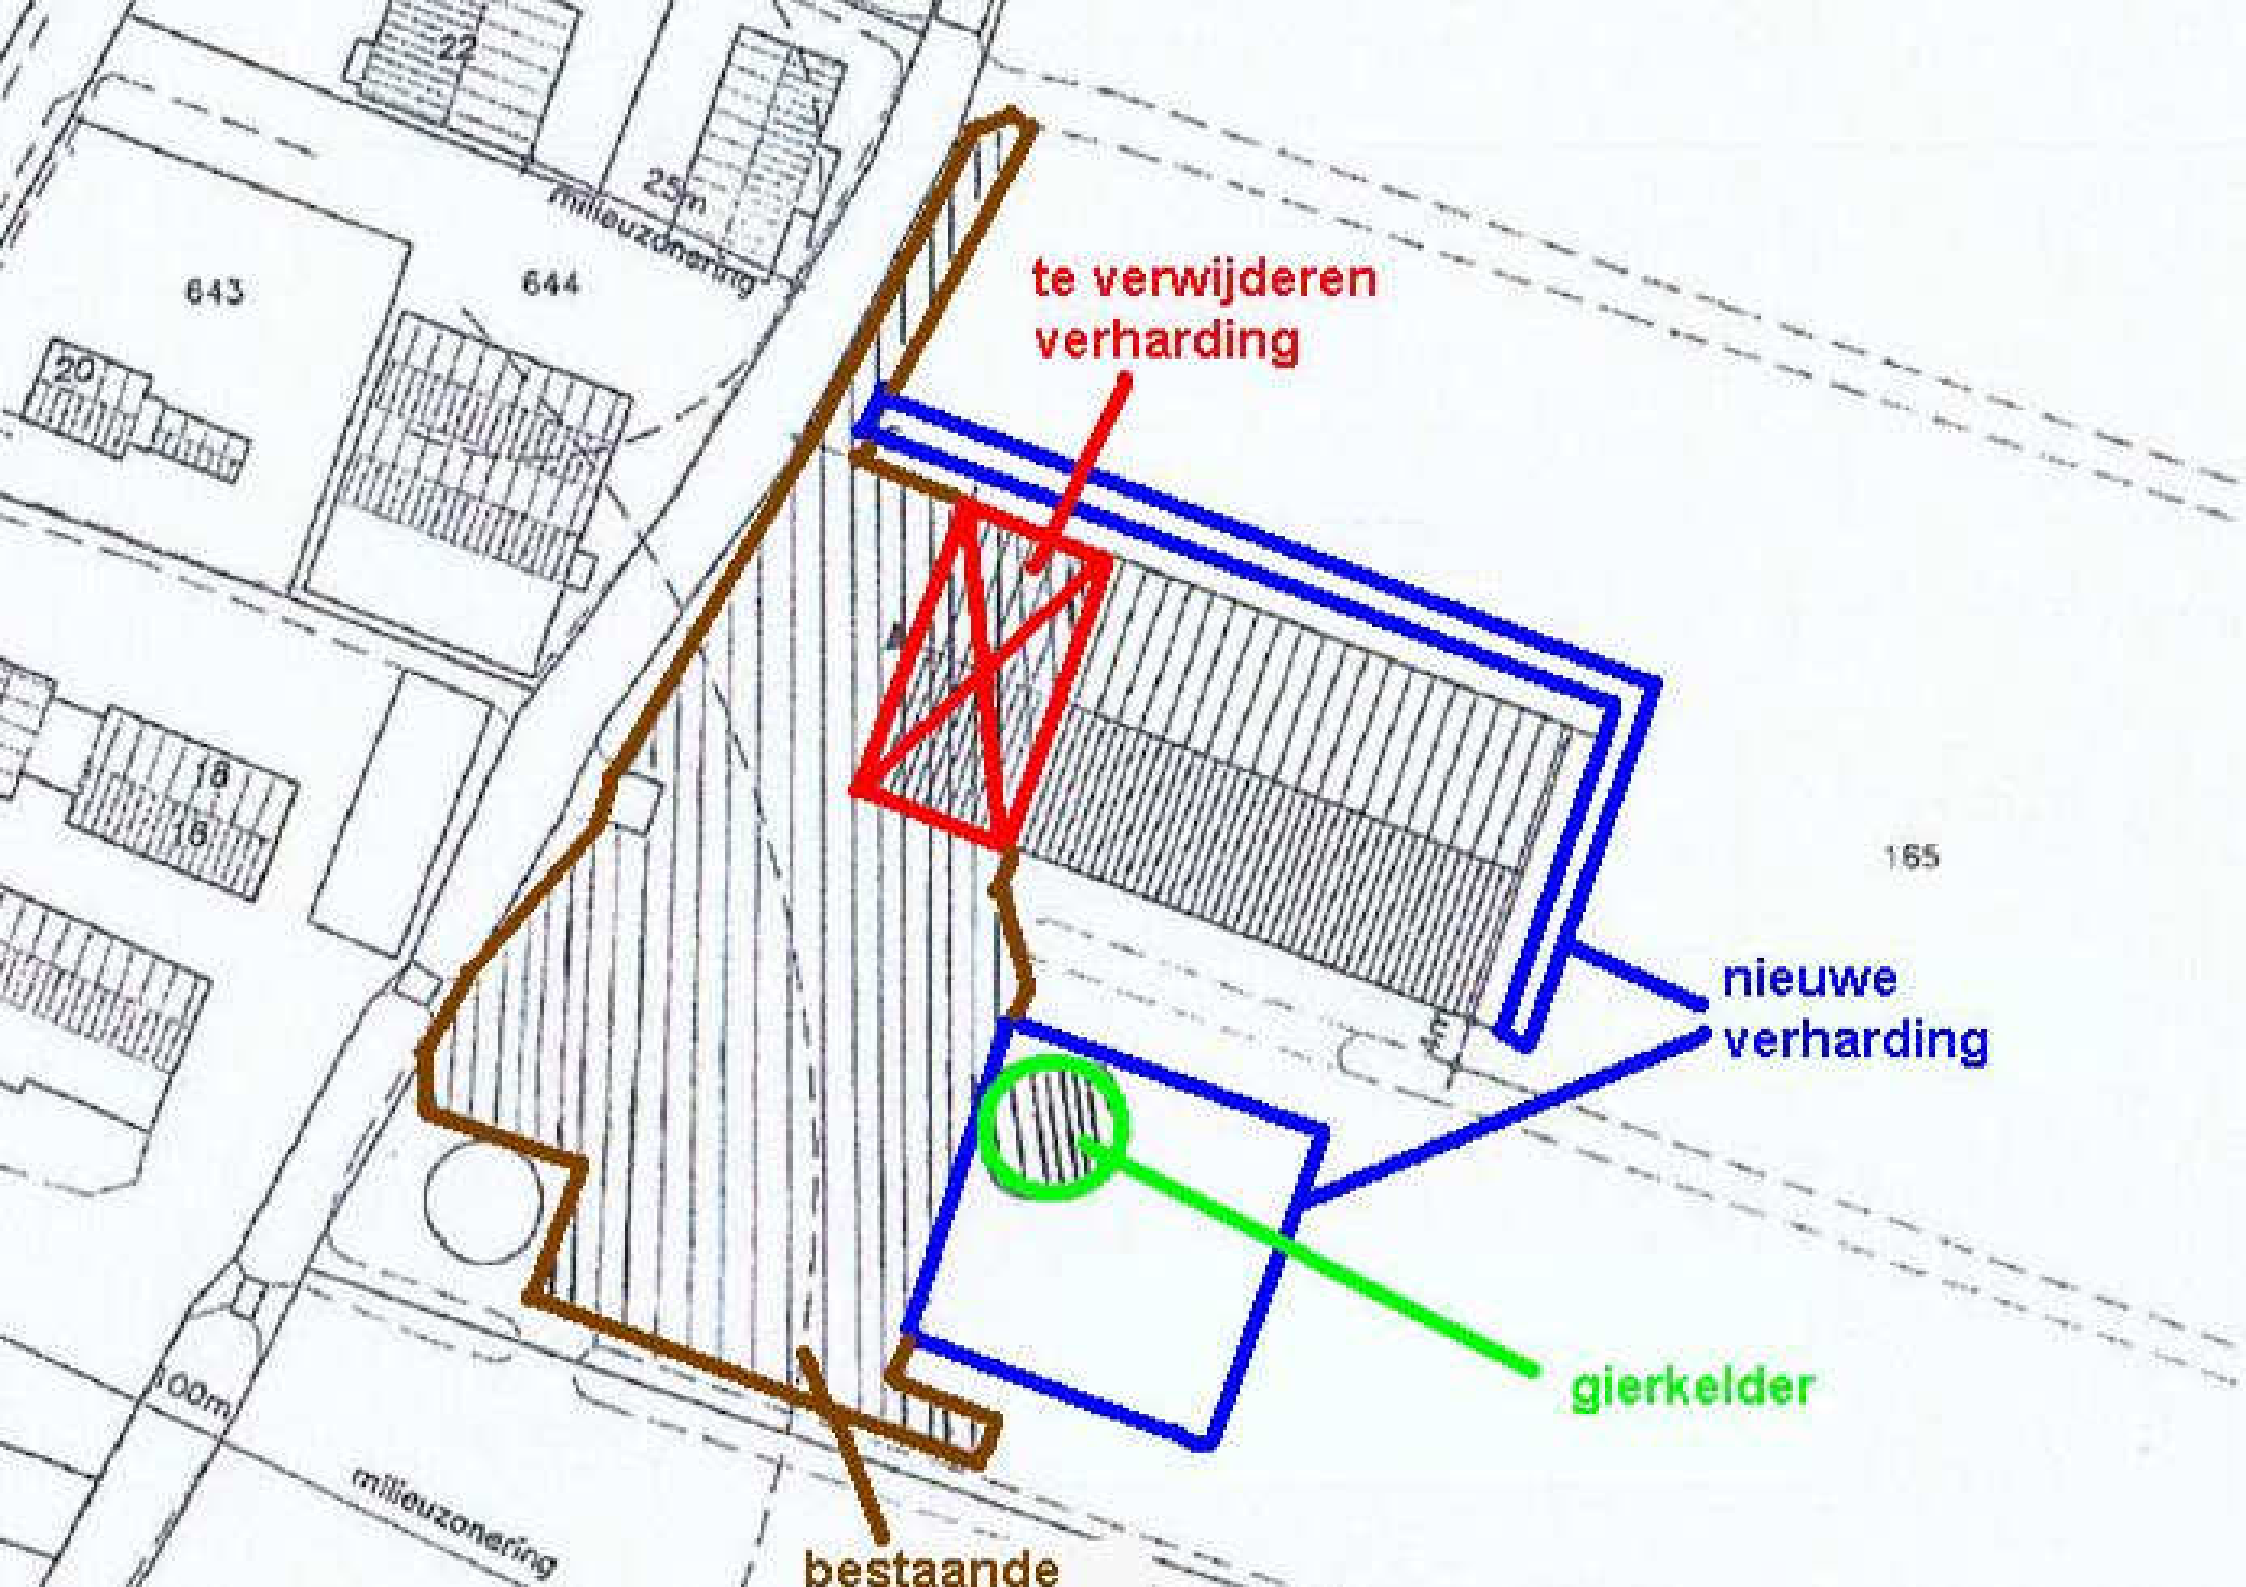
## **Bijlage 2: Tekening huidige en toekomstige situatie**

Ter plaatse van de te bouwen stal zal de verharding worden verwijderd. Ten noorden en ten oosten van de te bouwen stal zal verharding worden aangelegd. Ter plaatse van de gierkelder zal ook verharding worden aangelegd. Het onderzoek heeft betrekking op de plaats achter (ten oosten) de locatie Kortgerecht 16-18 en de geplande nieuwbouw (zie tekening bijlage 2).

**nieuwe  
ligboxenstal**

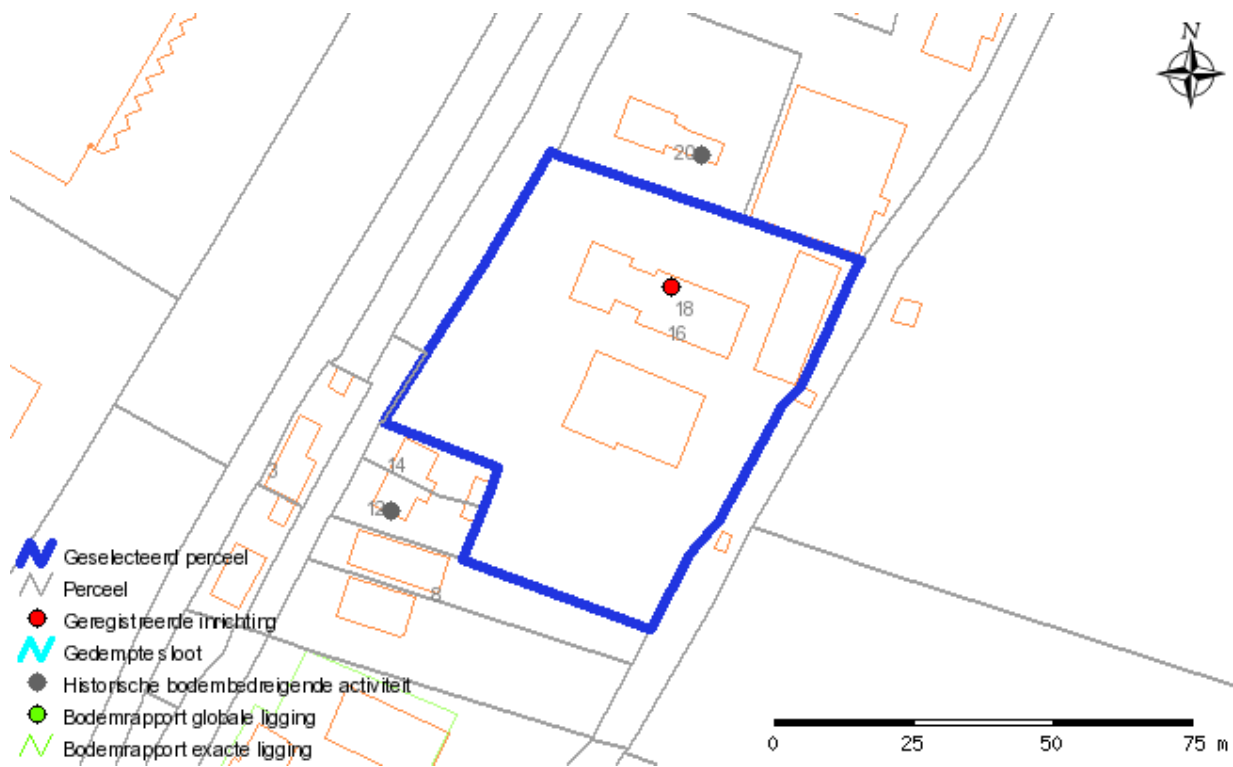
Een overzicht van de onderzoekslocatie is hieronder weergegeven.
