# GEMEENTE LEIDEN

KANAALWEG KRUISING

SPOORWEG "SPODO"

Boominventarisatie 13A036

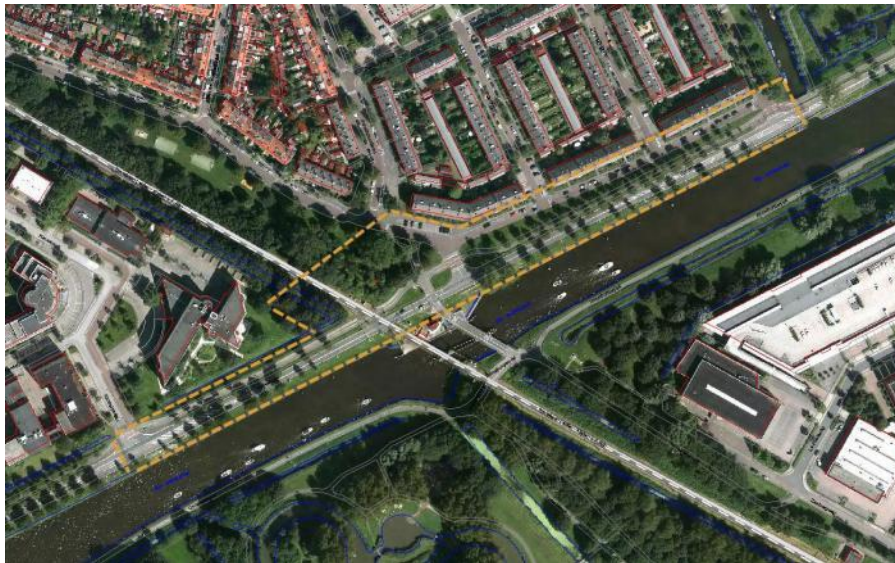
Figuur 1 Plangebied Kanaalweg, oranje lijn globale projectgrens.

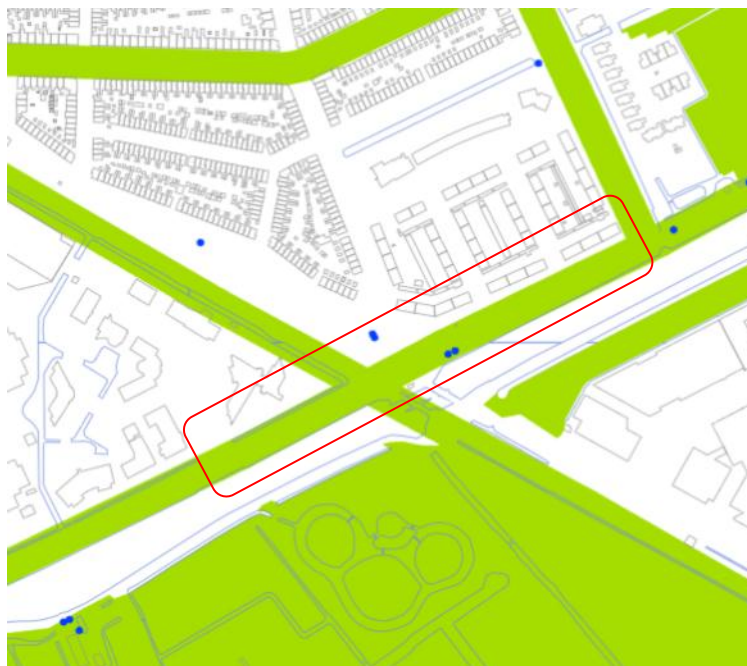
De geïnventariseerde boombeplanting staat grotendeels binnen de beschermde structuur vlakken van de groene kaart behorende bij de bomenverordening 2012 van gemeente Leiden. Binnen deze beschermde structuurvlakken geldt een vergunningsplicht voor het kappen van bomen. Binnen het plangebied zijn tevens vier bomen specifiek benoemd als solitaire beschermde houtopstand. Dit betreft boomnummers 517 en 518 (iepen) en btz005 en btz006 (Populieren). Zie figuur 3 met daarin weergegeven het plangebied, beschermde structuur vlakken en de vier beschermde solitaire bomen.

Figuur 3 : Uitsnede groene kaart bron: bomenverordening 2012 groene kaart.  
Rode lijn, plangebied SPODO. Blauwe stippen, te beschermen bomen op basis van boomverordening (iepen en populieren)  
Groene zone: beschermde hoofdstructuren (linden langs kanaalweg en beplanting langs het spoor)
